AMPLIACION DE LA FRONTERA AGRICOLA CON UTILIZACION DE AGUAS SUBTERRANEAS

PROGRAMA DE REHABILITACION DE POZOS TUBULARES CAP. MOCHICA Nº 012-B-II VALLE DE MOCHE

SUB-PROYECTO 02 - MOCHE

**PROGRAMA DE REHABILITACION DE POZOS TUBULARES
ACAP. MOCHICA N° 012-B-II - VALLE DE MOCHE**

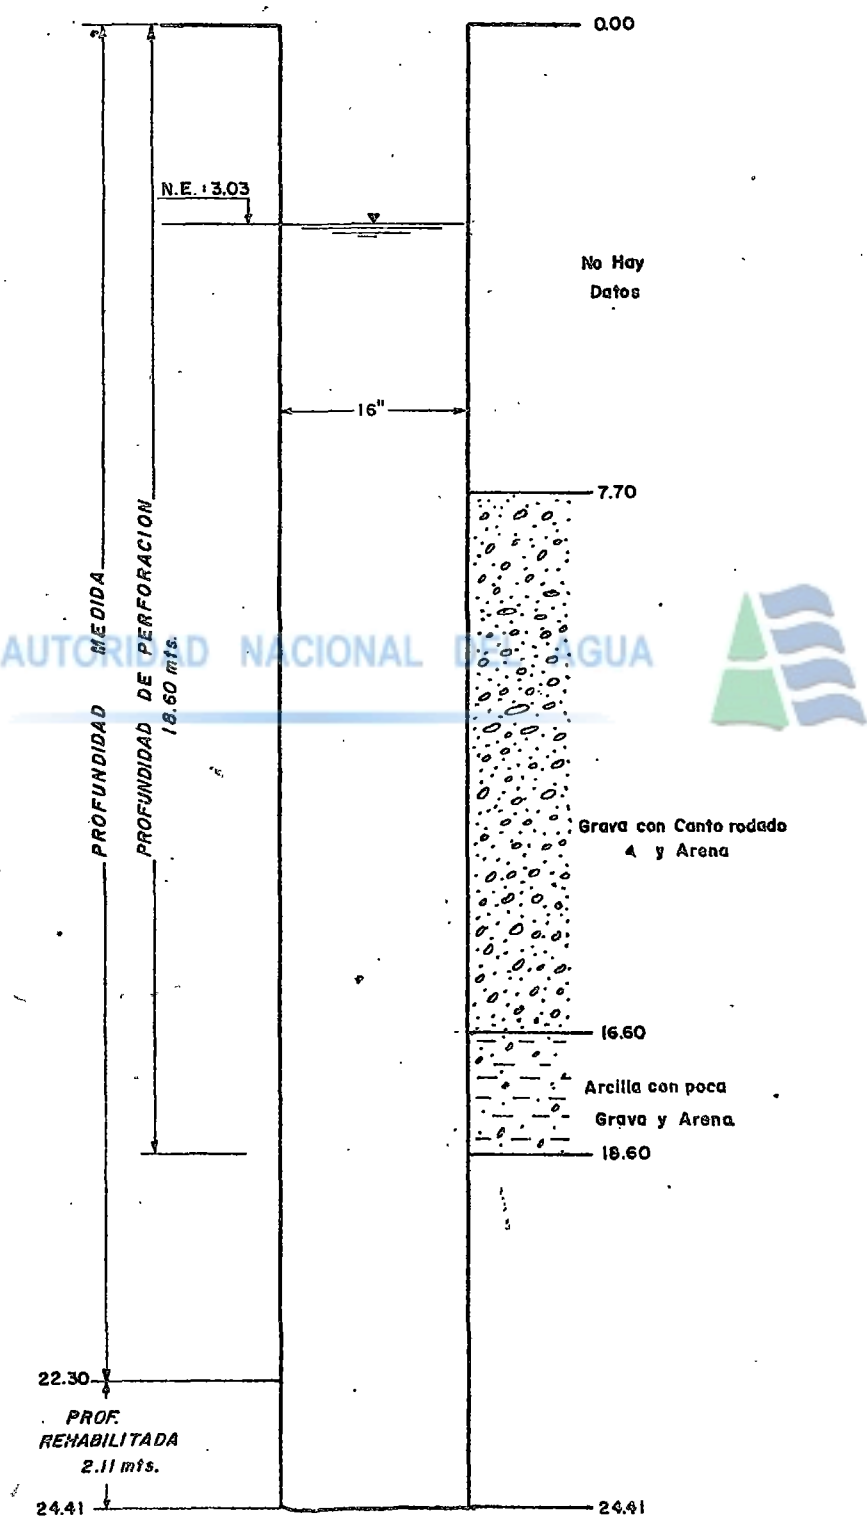
POZO - 13 / 01 / 01 - 18

En el perfil técnico y litológico del pozo (Fig. 2) la profundidad del pozo es de 18.6 mts. pero al efectuar la medición antes de los trabajos de rehabilitación se obtuvo 22.80 mts.; es decir 4.20 mts. más que la profundidad perforada. Como no se obtuvo información sobre el pozo; la profundidad encontrada se debería a un error en el perfil o a una reprofundización.

Como no se tenía datos que confirmaran la profundidad del pozo, se procedió a iniciar los trabajos de cuchareo (desarenado) llegando a la profundidad de 24.40 mts., a partir de este nivel se tuvo que utilizar el trépano debido a la existencia de material compacto extrayéndose grava gruesa, arcilla, etc., lo que nos indica que la máxima profundidad del pozo era de 24.40 mts.

Es necesario indicar que a la profundidad de 16 mts. se trababa el trépano, debido posiblemente a que el pozo se encuentra torcido. No se realizaron las pruebas de desarrollo ni de bombeo, al no tener la CAP. un equipo apropiado.

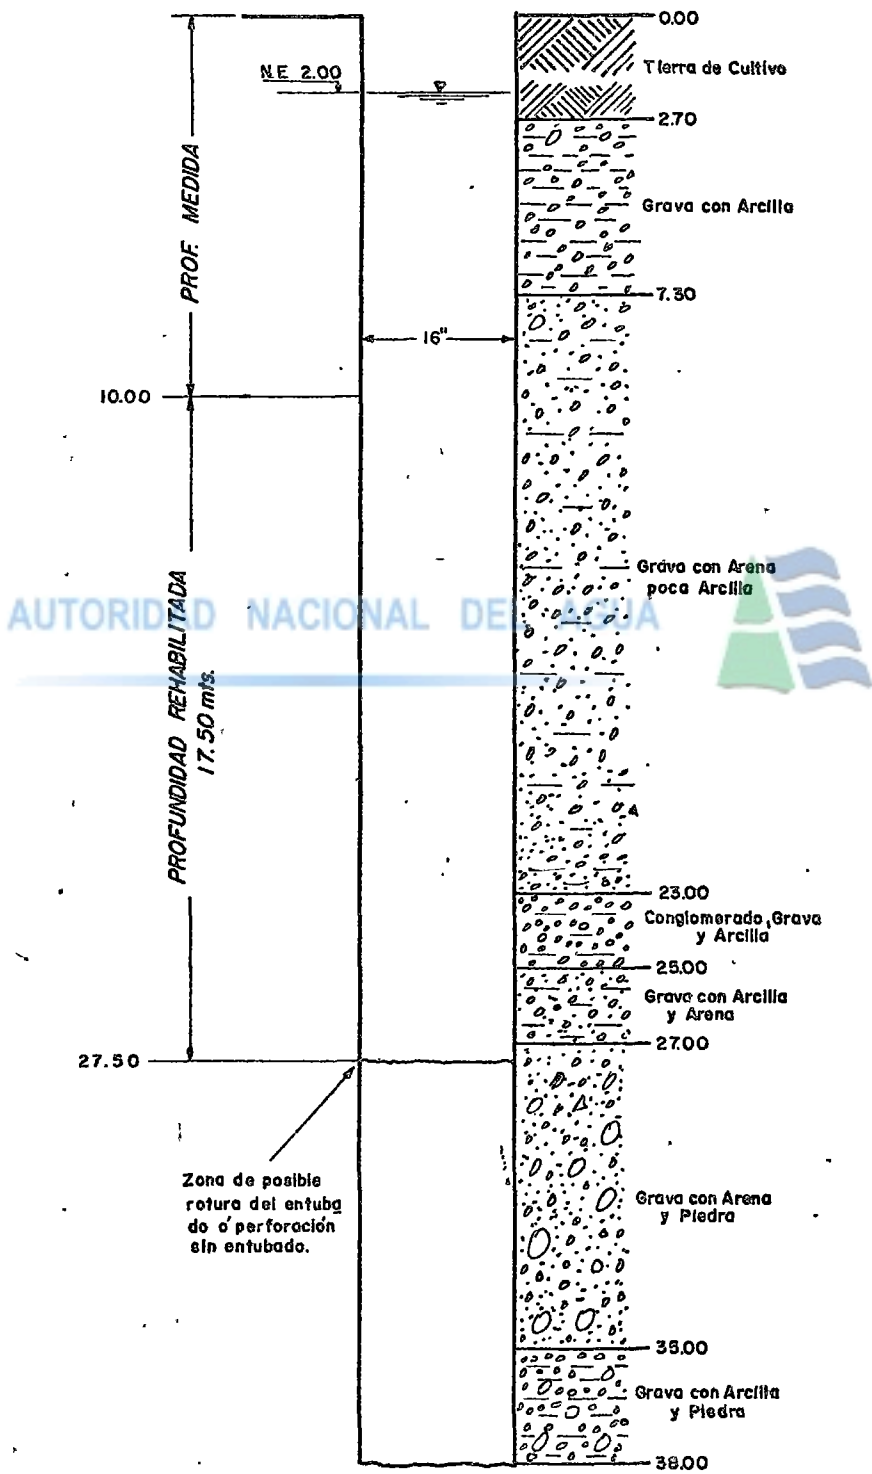
POZO - 13 / 01 / 01 - 13

Según el perfil litológico y técnico del pozo (Fig. 3) se observa un arenamiento de 17.50 mts. como este pozo fué perforado el año 1958 con deficiencias constructivas ya que las aberturas de filtración fueron hechas con Mills; se determinó tan solo desarenar el pozo para evitar un posible deterioro en el entubado.

Cuando se llegó a la profundidad de 27.50 mts. se observó que al seguir desarenando el pozo la profundidad permanecía igual, debido a que la arena que rodea al entubado ingresaba continuamente, produciéndose luego un pequeño hundimiento alrededor del pozo en la superficie.

Se concluyó los trabajos al comprobarse que el entubado alcanza esa profundidad o estaba roto, se dejó el pozo en perfecto estado.

No se realizaron las pruebas de rendimiento ni de bombeo, por no tener la CAP. un equipo de bombeo apropiado.

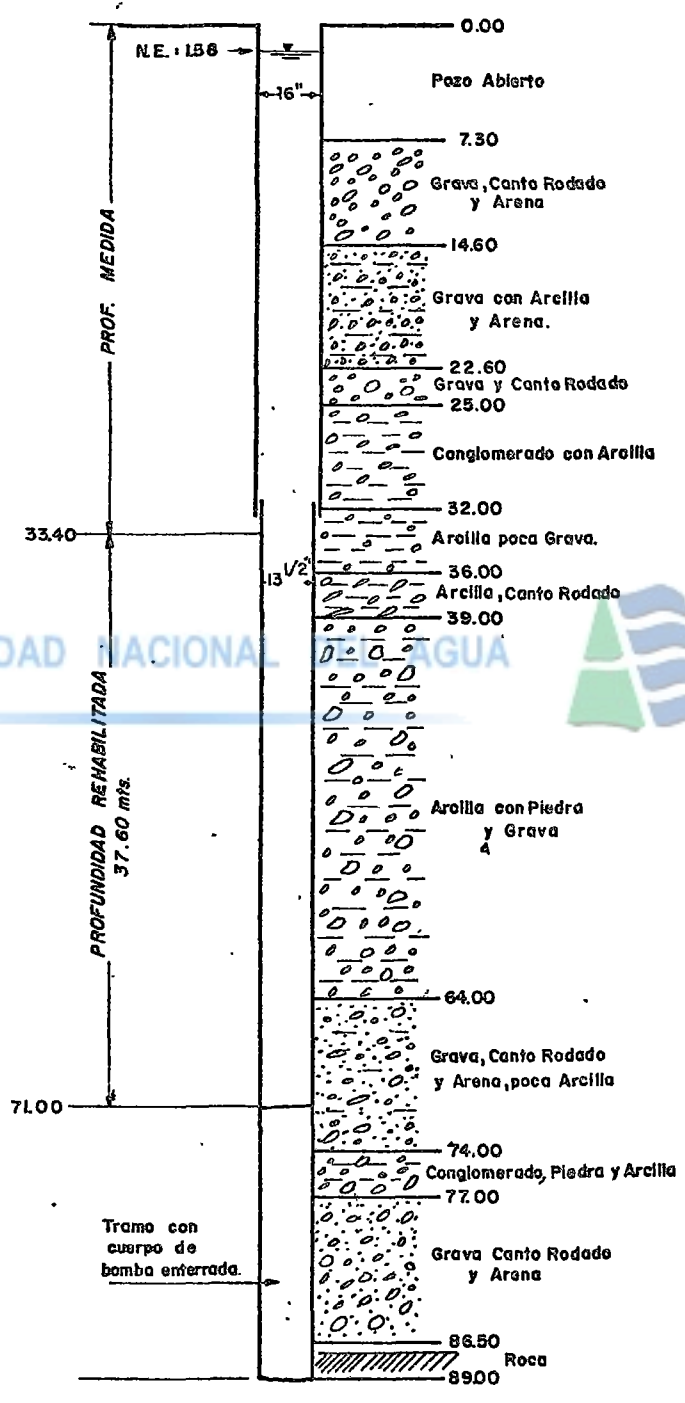
POZO - 13 / 01 / 01 - 15

Al igual que los pozos anteriores, se determinó realizar los trabajos de desarenado debido a que el pozo tiene 20 años de perforación, la rehabilitación del pozo se desarrollo normalmente hasta alcanzar la profundidad de 71 mts. no se pudo seguir avanzando debido a que se encontró un tramo de bomba enterrado siendo también imposible extraerlo; el pozo después de concluido los trabajos quedó en perfecto estado.

No se realizaron las pruebas de rendimiento ni de bombeo por no tener la CAP. equipo apropiado.

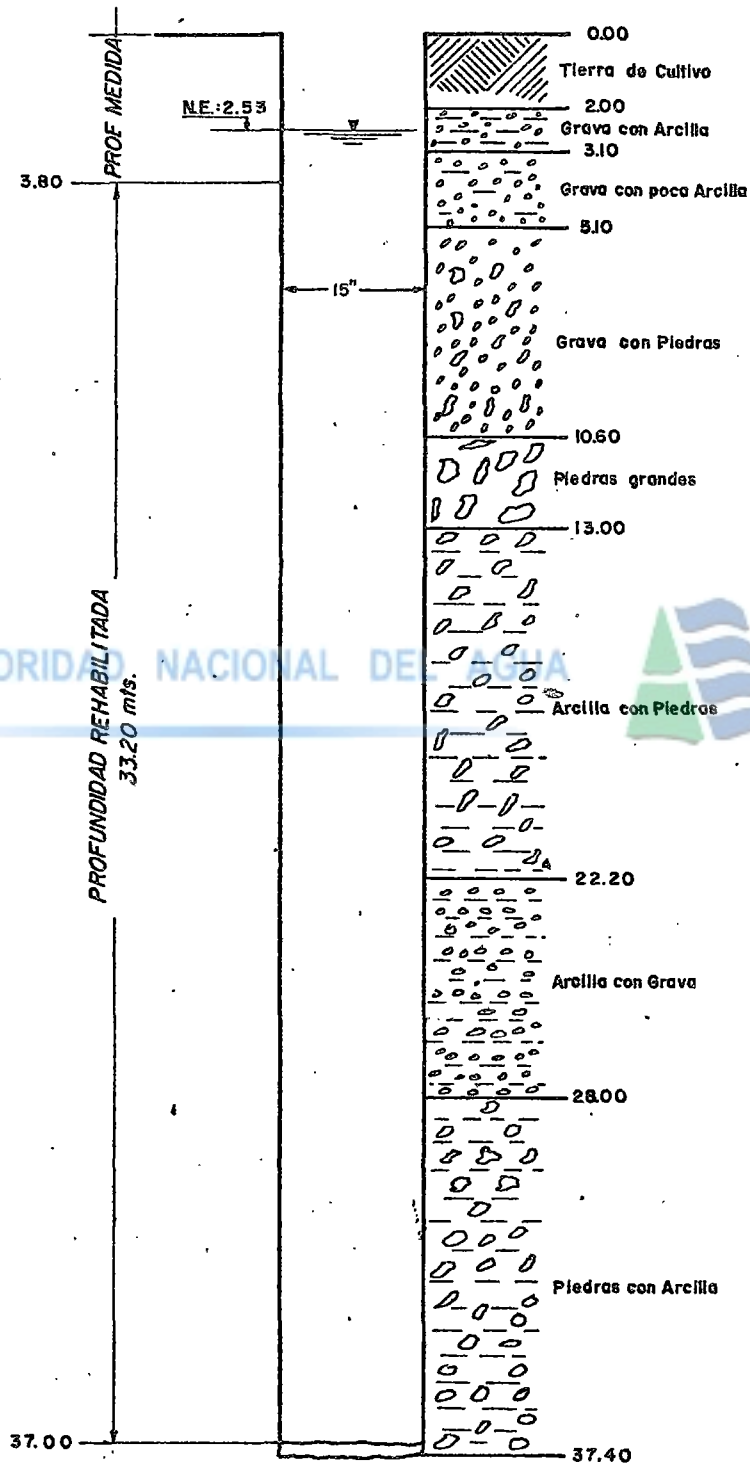
POZO - 13 / 01 / 01 - 16

La poca profundidad del pozo se debe a que tenia semi enterrado en su interior varios tramos de columna de bombeo con arenamiento, una vez analizado el estado del pozo se determinó realizar primero la pesca de la bomba y luego el desarenado.

Por medio de la pesca se extrajo del interior del pozo 11 tramos de bomba con su canastilla haciendo un total de 34 mts. luego se procedio a desarenar llegándose a la profundidad de 37.00 mts. ; después de estos trabajos el pozo quedó en perfecto estado.

No se realizaron las pruebas de rendimiento ni de bombeo por no tener la CAP. un equipo apropiado.

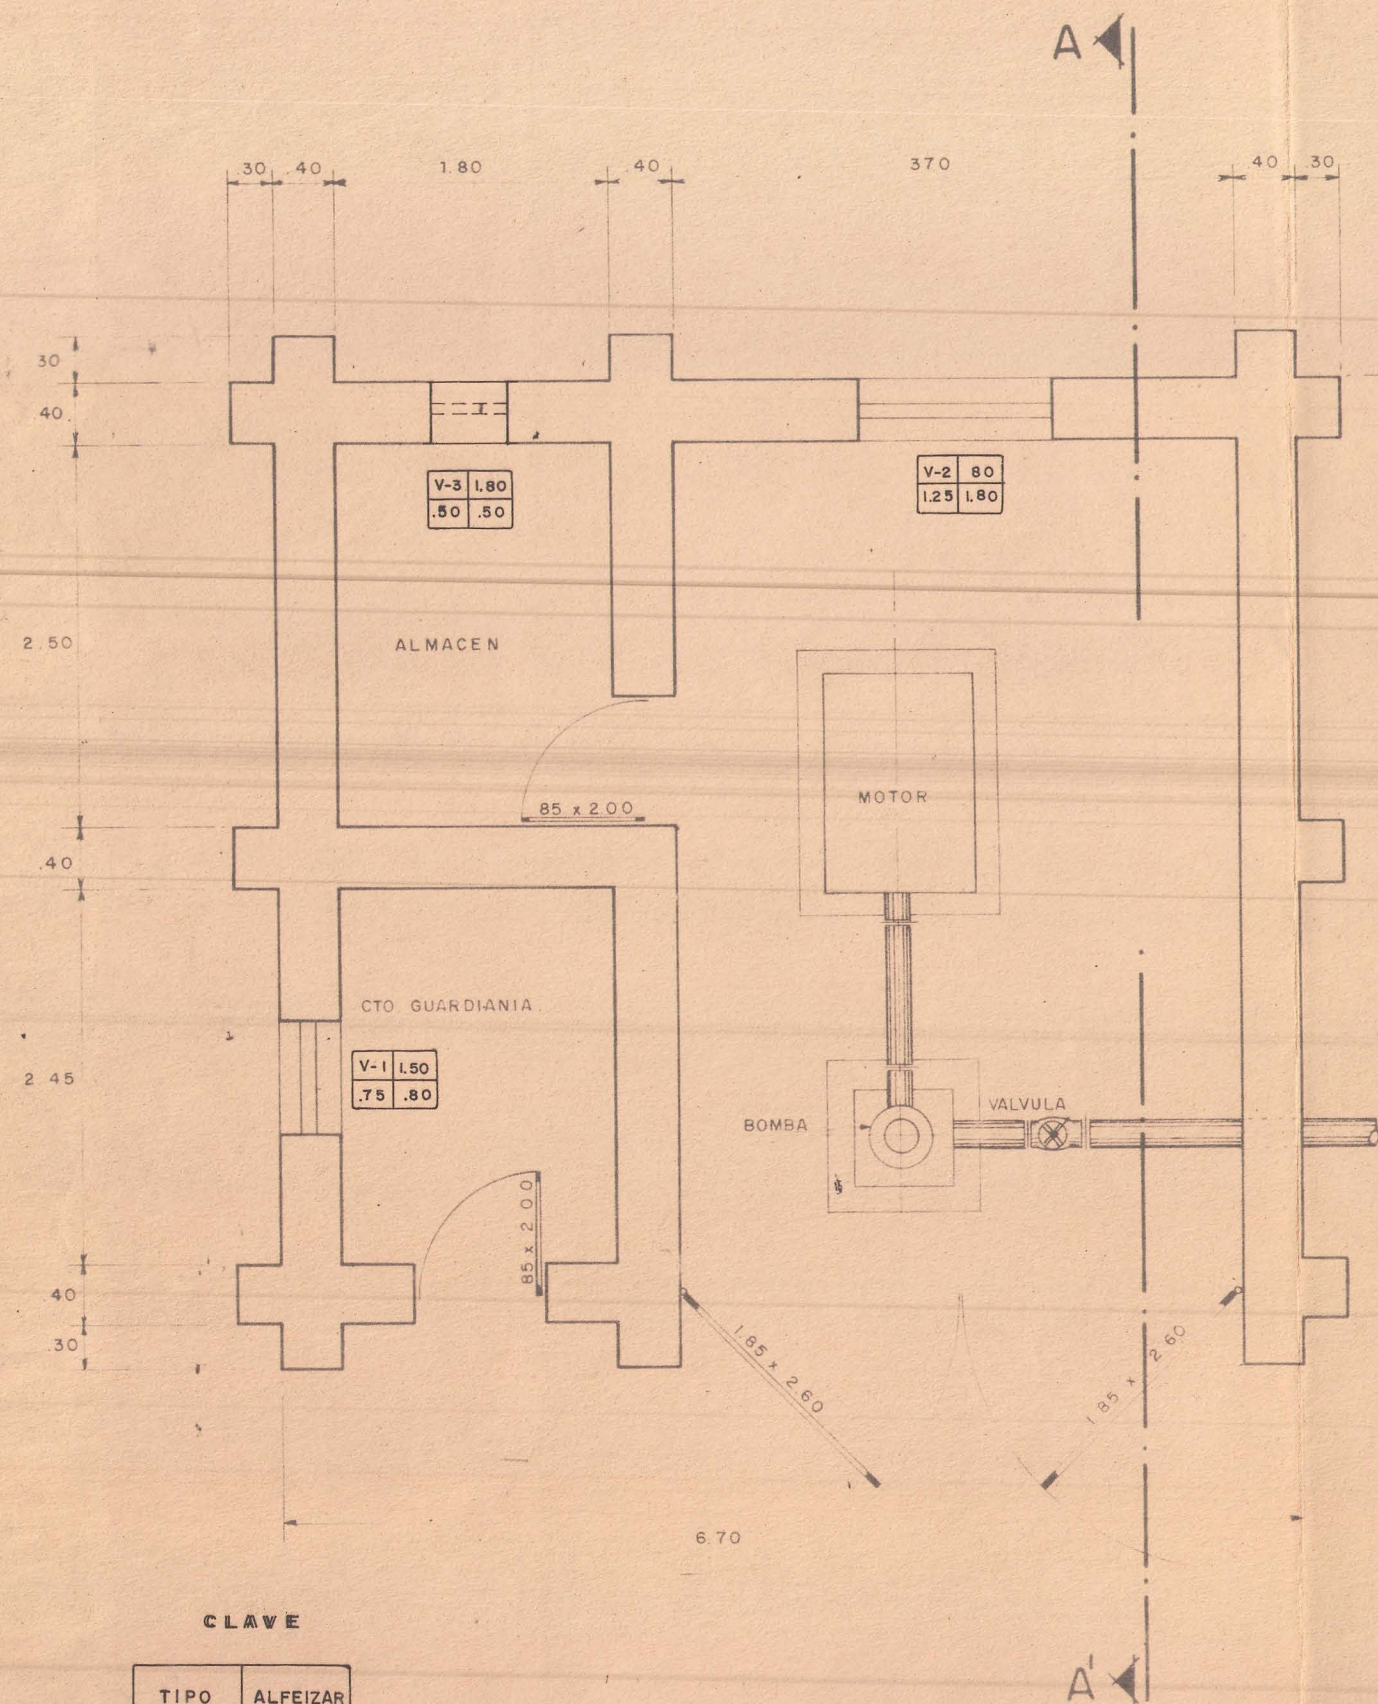
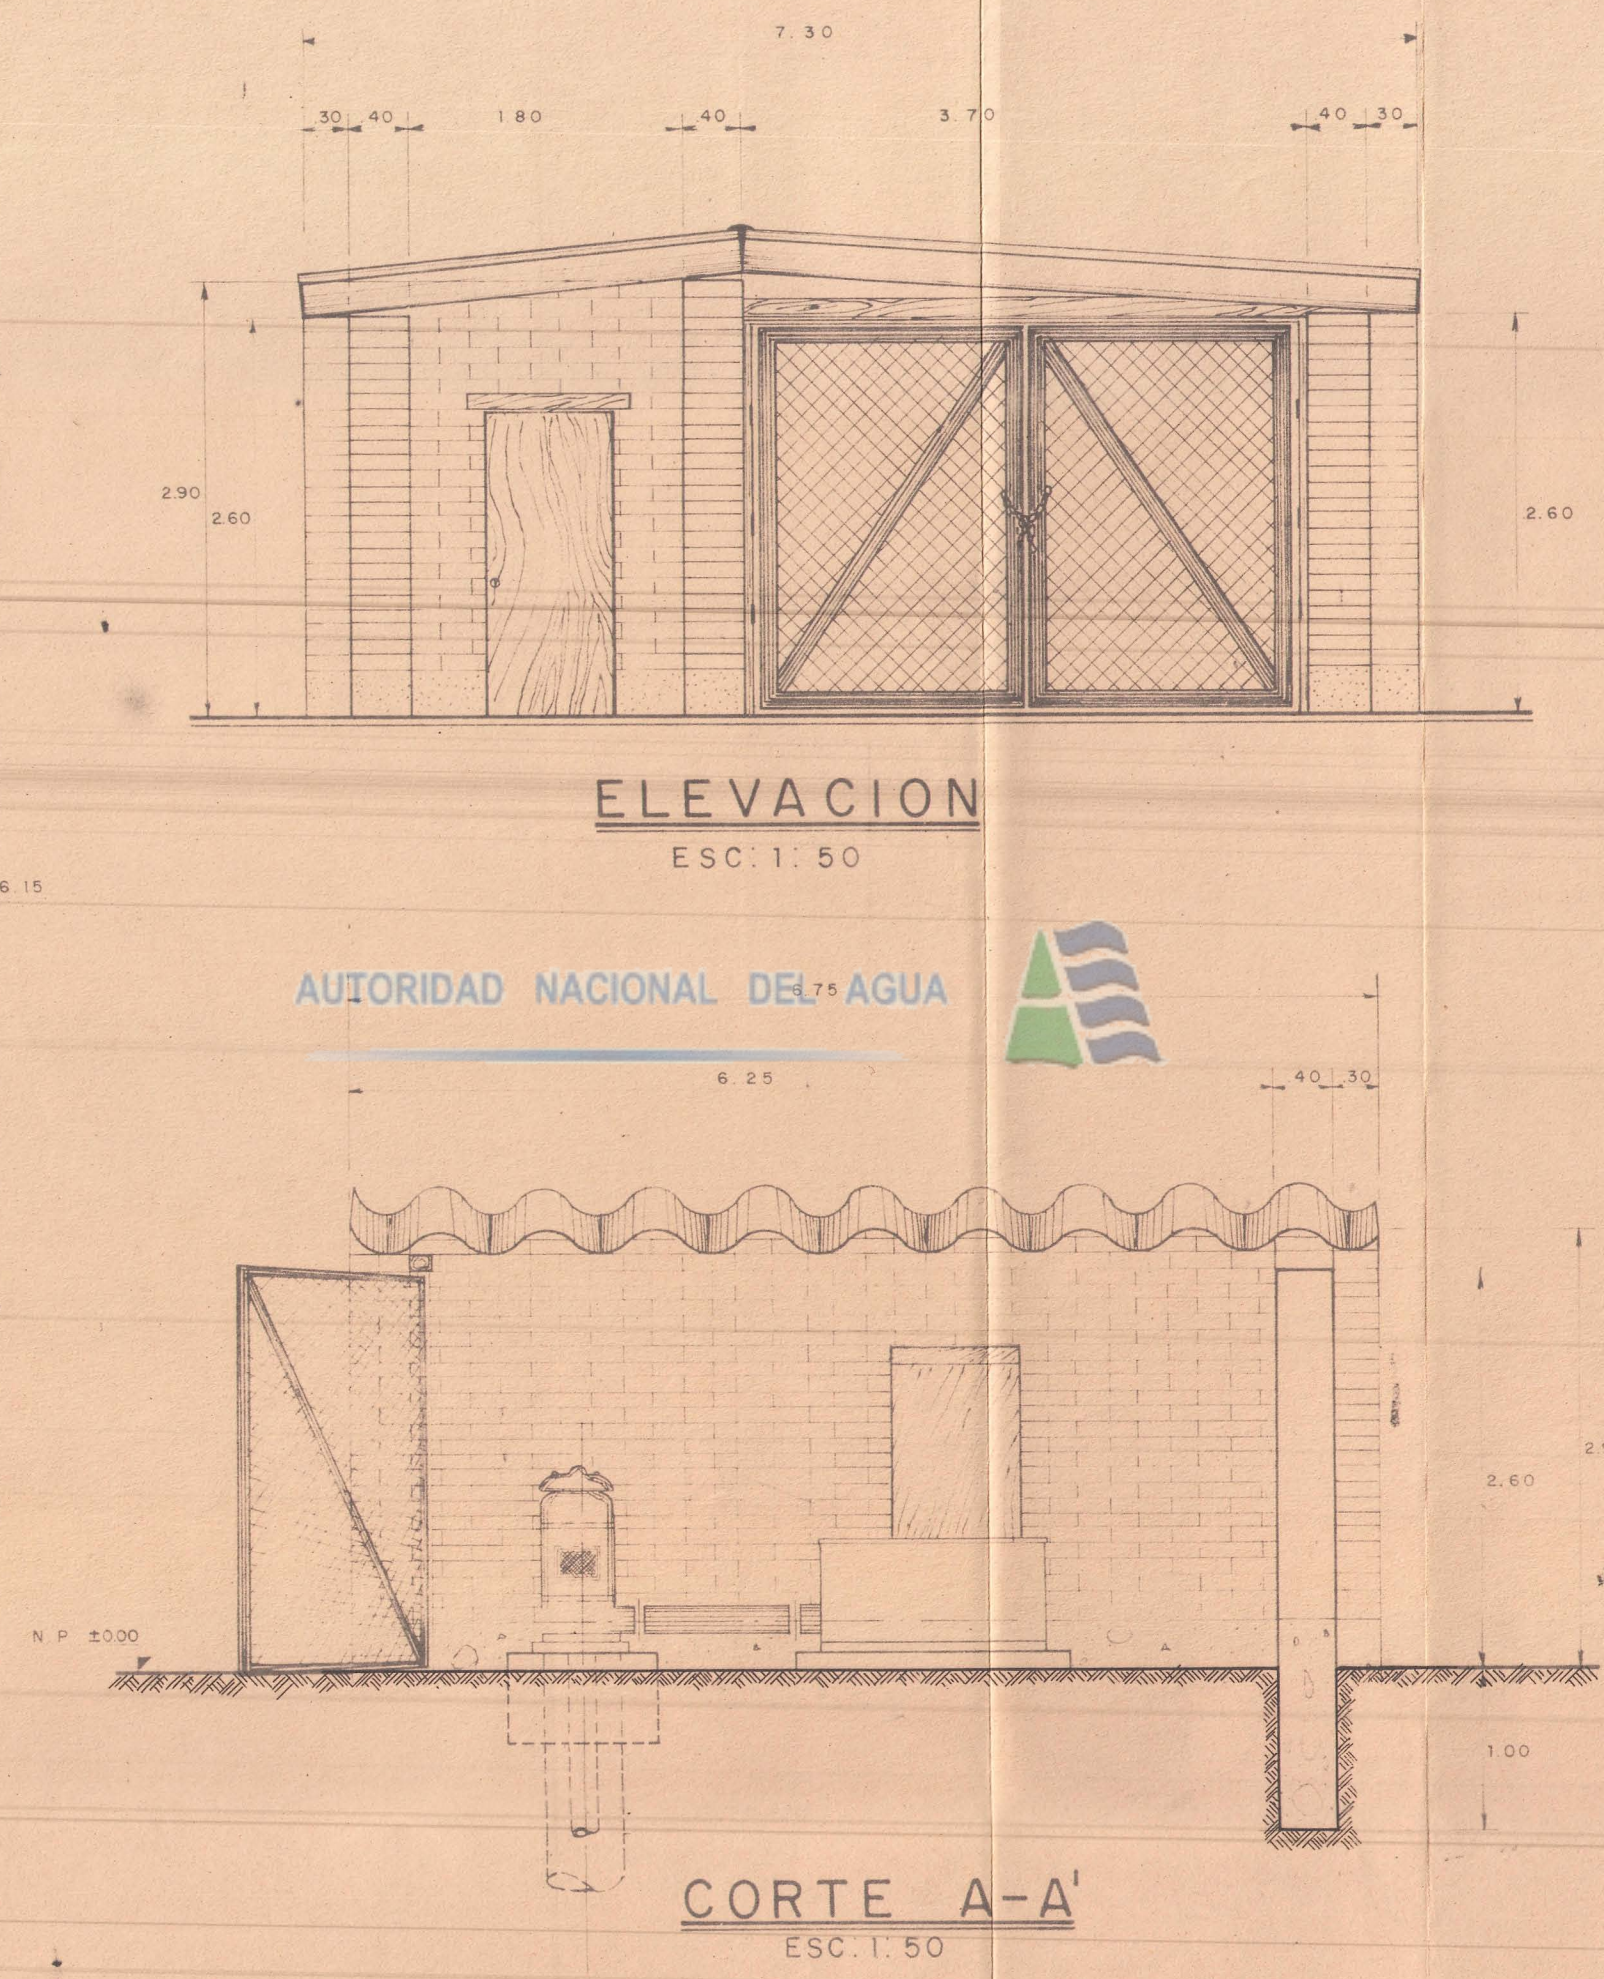
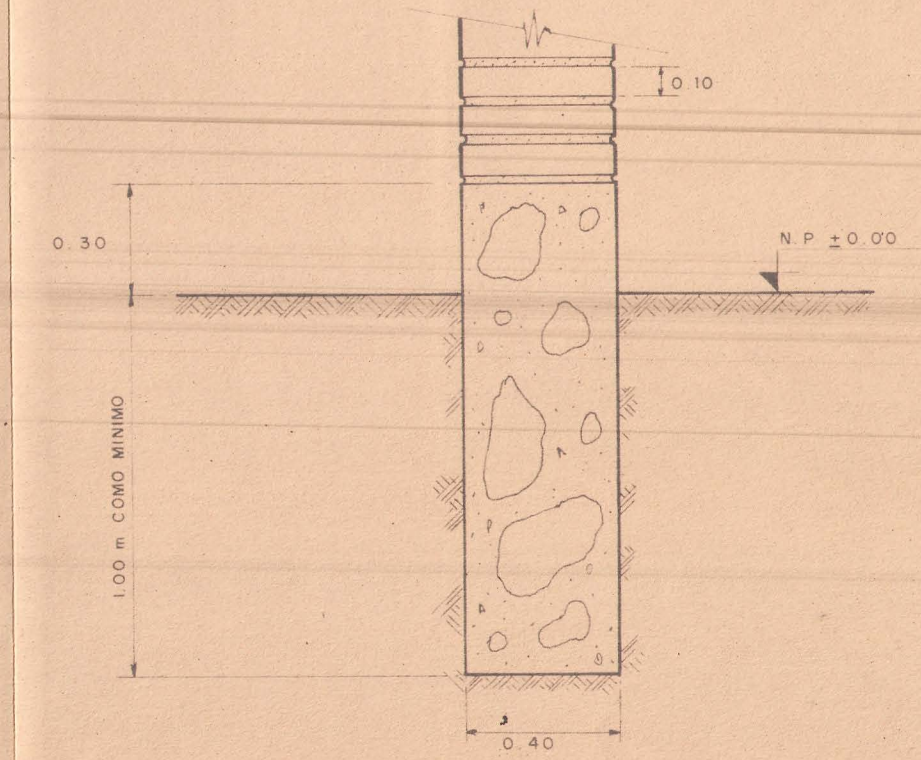
CASETA DE BOMBEO

Los pozos de la CAP. Mochica carecen de casetas de bombeo, se recomienda que una vez instalados los equipos de bombeo, deben estar protegidos de una posible destrucción a causa de la influencia climatológica o de terceras personas, por lo que es necesario que la bomba, el motor, combustibles y otros se encuentren dentro de una caseta.

Es necesario indicar que el diseño de la caseta debe ser funcional, de tipo económico y construidos con materiales de la zona (ado-

bes), además debe presentar como característica fundamental que cuando tenga que hacerse mantenimiento al equipo o al pozo no sea necesario destruirse al permitir sus dimensiones ubicar un trípode o un equipo de perforación, tan solo con retirar el techo.

Se adjunta un plano desarrollado por esta Dirección, para que en caso de que la CAP. lo crea conveniente pueda utilizarlo en la construcción de sus casetas de bombeo.

Construir casetas de protección del equipo de bombeo en cada uno de los pozos.
