Ing. Nelson Santillán Portilla  
Responsable del Área de Glaciares y Lagunas  
Dirección de Conservación y Planeamiento de Recursos Hídricos  
Autoridad Nacional del Agua

# Evolución de la laguna glaciar Palcacocha

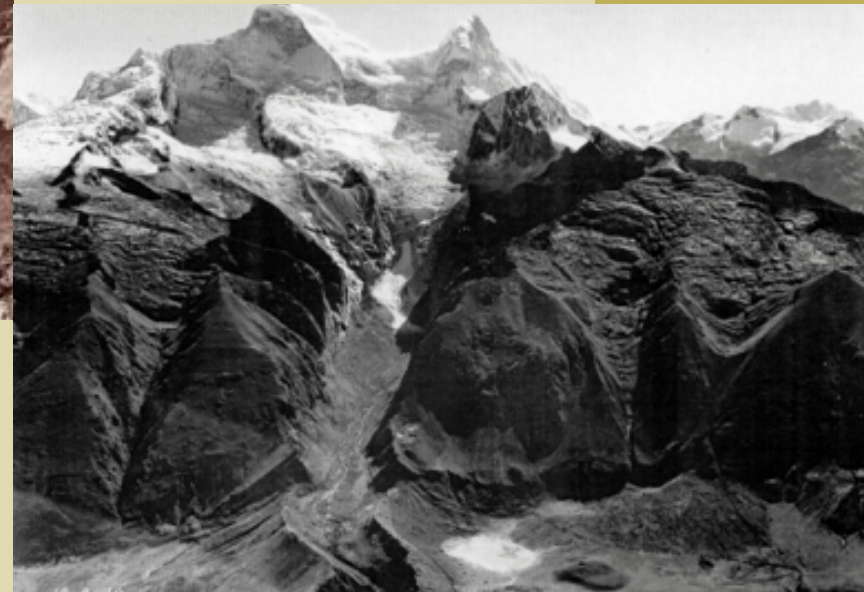
La brecha fue abierta en el arco de cierre frontal y la zona terminal del flanco izquierdo por donde descargaba la laguna por rebose, por lo cual se infiere que hubo una sobresaturación de humedad del área, aunada a las intensas precipitaciones que suelen ocurrir en los Andes en el mes de diciembre.

Vista aérea de la laguna Palcacocha tomada en 1947 por Arnold Heim. Se muestra la gran brecha en su morrena frontal por donde salieron aproximadamente 14 millones de metros cúbicos de agua el 13 de diciembre de 1941

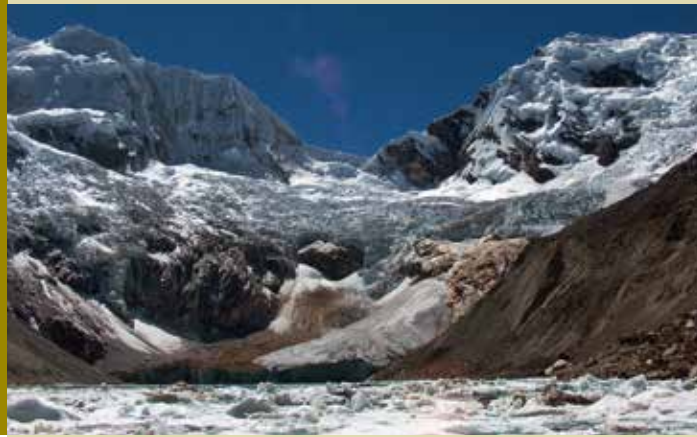
El 19 de marzo de 2003, se produce el deslizamiento de material morrénico del talud interior de la zona de arranque del flanco izquierdo. Gran parte del material hace impacto en el área de contacto de la parte terminal de la lengua glaciar y el espejo de agua. Esto provoca oleajes que superan la altura de la zona frontal (las dos infraestructuras de seguridad y descarga de la laguna); y ocasiona deterioros de las mismas, sobre todo en el dique secundario, así como el aumento del caudal y la turbidez del agua escurrida por la quebrada Cojup, parte del cual es captada y tratada para el consumo poblacional en la ciudad de Huaraz.

Este pequeño evento, originado no por las avalanchas de masas de hielo sino por el movimiento en masas del flanco izquierdo (geodinámica externa), erosionó de forma total la mitad del cuerpo del dique auxiliar (talud externo) y causó erosiones menores en el dique principal y la morrena frontal (ver figura 8).

Vista donde se puede ver la zona del deslizamiento del flanco izquierdo y los bloques y fragmentos de hielo flotando sobre el espejo de agua de la laguna Palcacocha

A finales del mes de octubre de 2003, el Gobierno Regional de Ancash inicia los trabajos de restitución o rehabilitación de las obras civiles de seguridad afectadas como consecuencia de lo ocurrido en marzo de 2003.

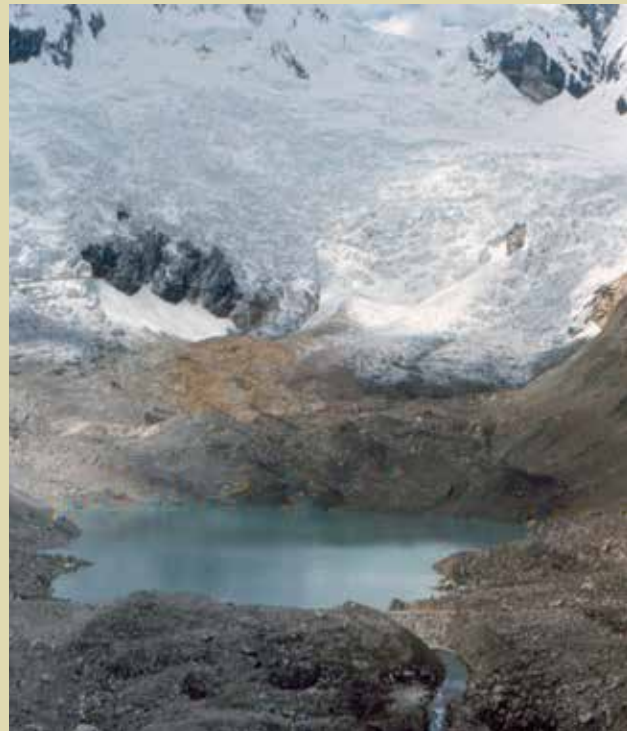
Vista fotográfica de la laguna Palcacocha (1974), donde vemos las dos infraestructuras descritas: el dique principal de seguridad y descarga, y el dique auxiliar en el extremo derecho (aguas abajo). También se observa la zona posterior de contacto entre la superficie del agua y el frente glaciar, que en la parte terminal se encuentra cubierto con una capa de detritos

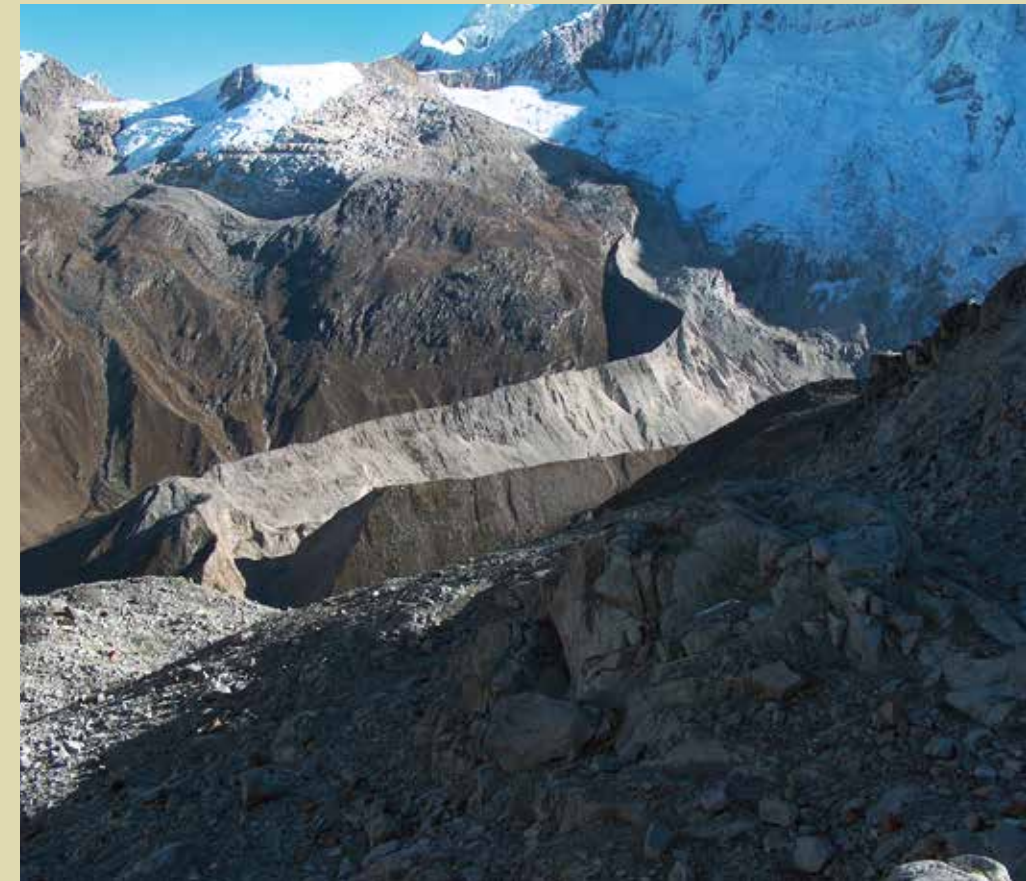
### EVOLUCIÓN DE LA LAGUNA PALCACOCHA

La laguna Palcacocha, en 37 años (1972-2009), ha experimentado un proceso acelerado de desarrollo. El último levantamiento batimétrico muestra que su volumen se ha incrementado de 514 800 m<sup>3</sup> a 17 325 207 m<sup>3</sup>. De igual forma, su área de espejo de agua ha aumentado de 62 600 m<sup>2</sup> a 518 426 m<sup>2</sup>; el largo máximo, de 398 m a 1 592 m; el ancho máximo, de 227 m a 398 m; y la profundidad máxima, de 13,50 m a 73,1m.

Resultados de los estudios batimétricos de los años 1972 y 2009

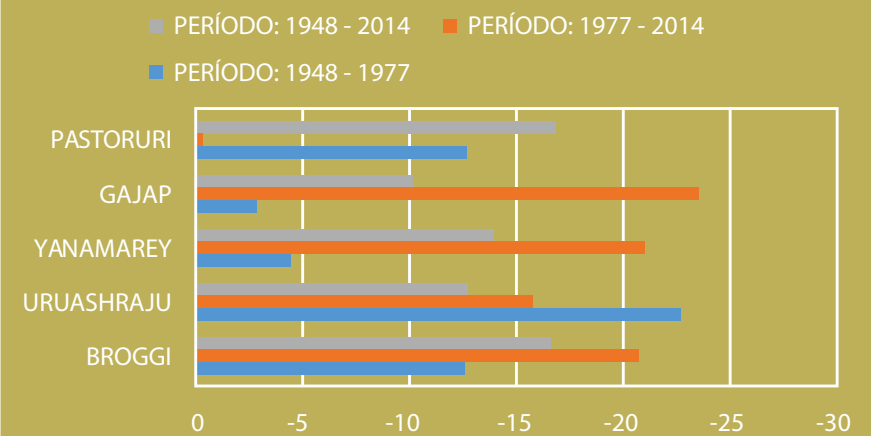
### PROMEDIO DE RETROCESO GLACIAR (m) CORDILLERA BLANCA (1948 - 2014)

La Autoridad Nacional del Agua ha concluido, en el presente año, la actualización del Inventario Nacional de Glaciares y Lagunas Altoandinas, realizado en base a las imágenes satelitales. El informe concluye que, en cuarenta años, la retracción glaciaria es del orden del 42% (871 km<sup>2</sup>). El monitoreo de los glaciares pilotos señala que, en promedio, el retroceso de estas masas en la Cordillera Blanca ha sido de 12 metros por año en el período comprendido entre 1948 y 2014.
