MEMORIA DESCRIPTIVA FINAL

**REHABILITACION Y EQUIPAMIENTO DE POZOS
TUBULARES**

**EN LA CIUDAD DE PUCALLPA
CONVENIO CTAR UCAYALI - EMAPACOP S.A - INRENA**

POZO: "PRIMAVERA"

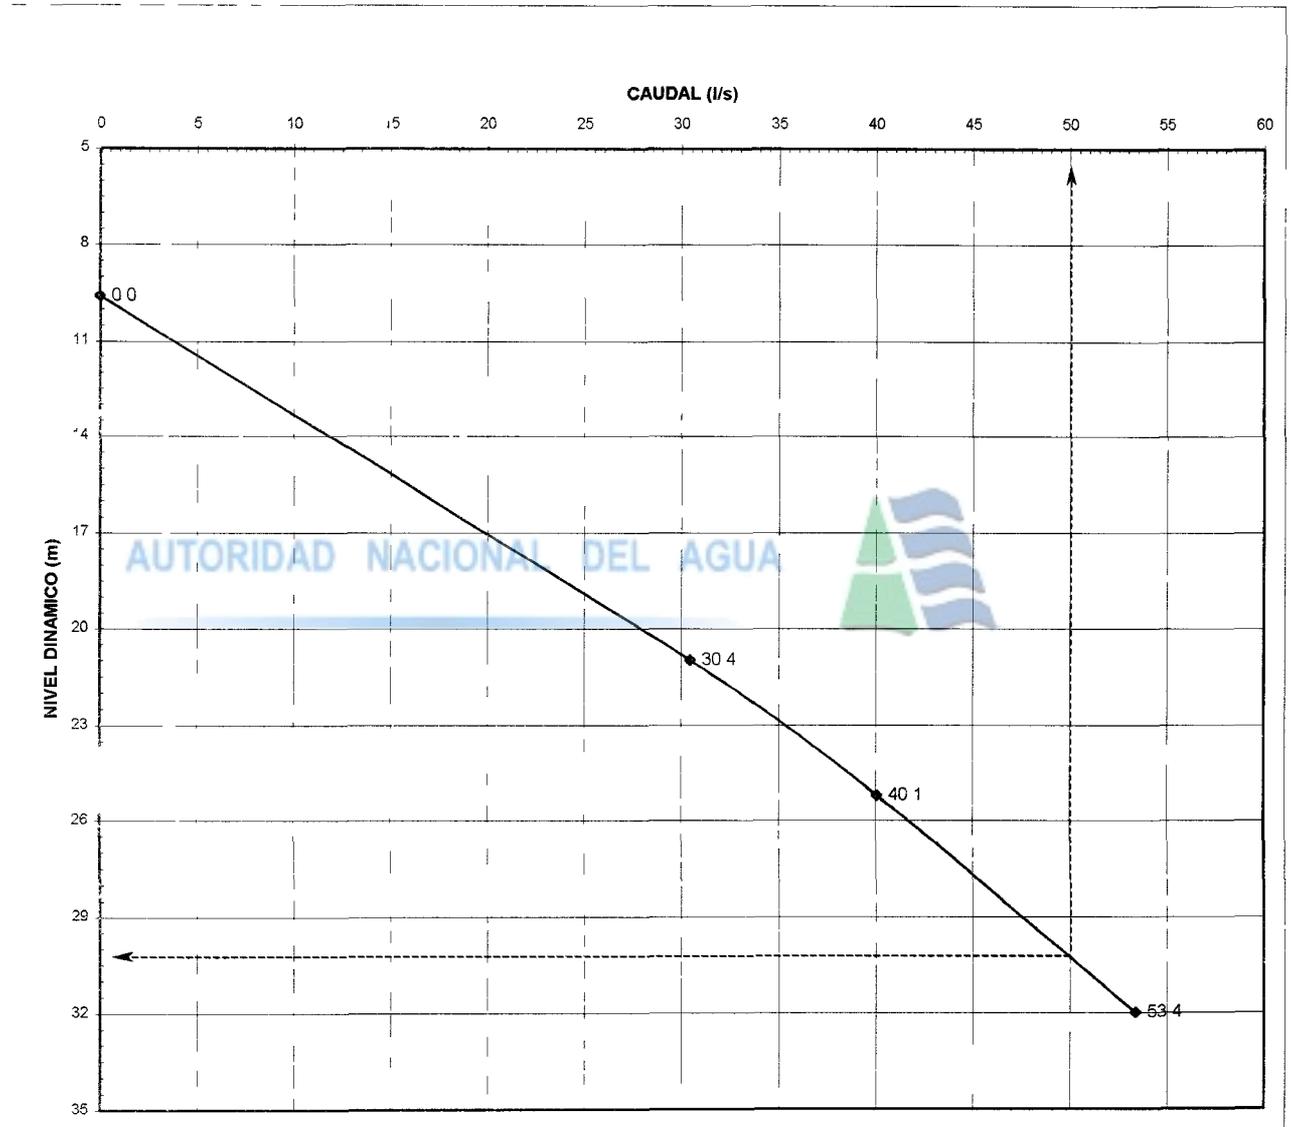
La prueba de bombeo a caudales variables se realizó en 3 regímenes, siendo su duración total de 48 horas. Los resultados de esta prueba se muestran en el cuadro N° 01 y la curva de rendimiento en la Fig. 02.

REGIMEN	CAUDAL Q(l/s)	N. D. (m)	TIEMPO (hr)	VELOCIDAD rpm
N Estático	0,0	9,60		0,00
1°	30,4	21,00	15	900
2°	40,1	25,21	17	1000
3°	53,4	32,00	16	1260

• Caudal Optimo	:	50.00 l/s
• Nivel Dinámico	:	30.25 m
