INFORME DE AVANCE

**INVESTIGACION HIDROGEOLOGICA DE
EXPLORACION – EXPLOTACION DEL ACUIFERO
DEL VALLE DEL ALTO PIURA**

AUTORIDAD “KILOMETRO 65” LA MATANZA

DISTRITO DE LA MATANZA, PROVINCIA DE MORROPON, DEPARTAMENTO DE PIURA

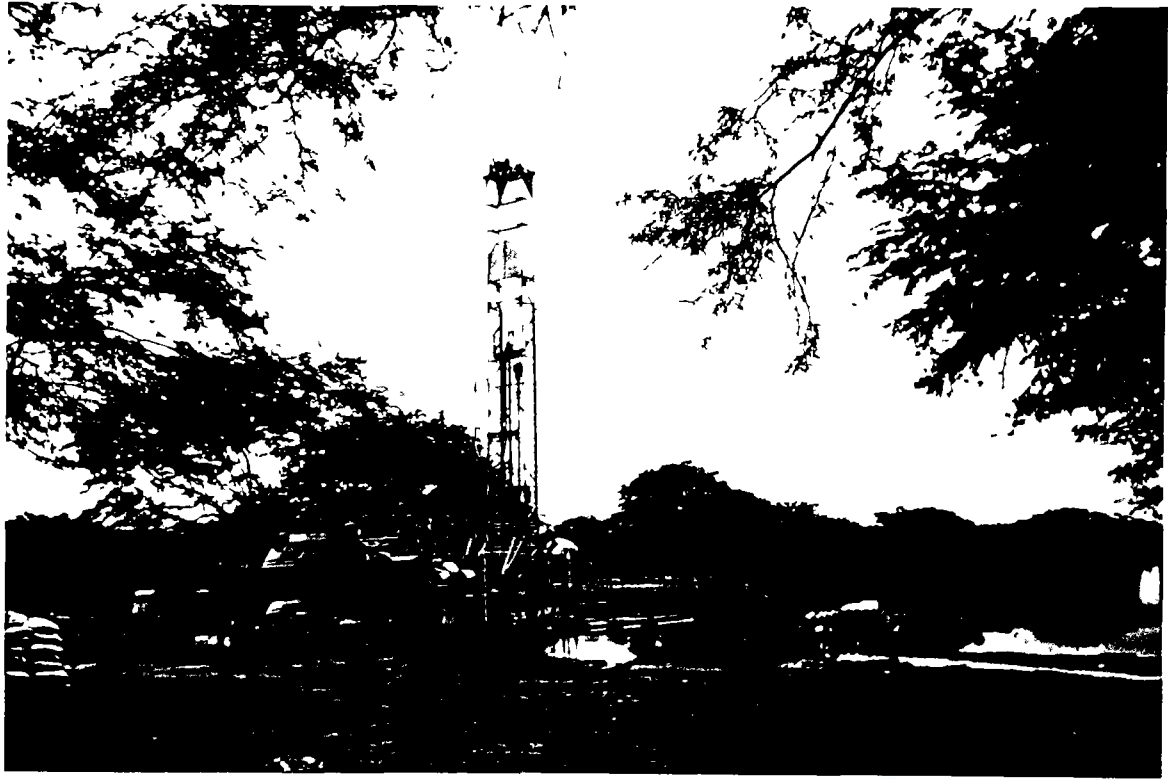
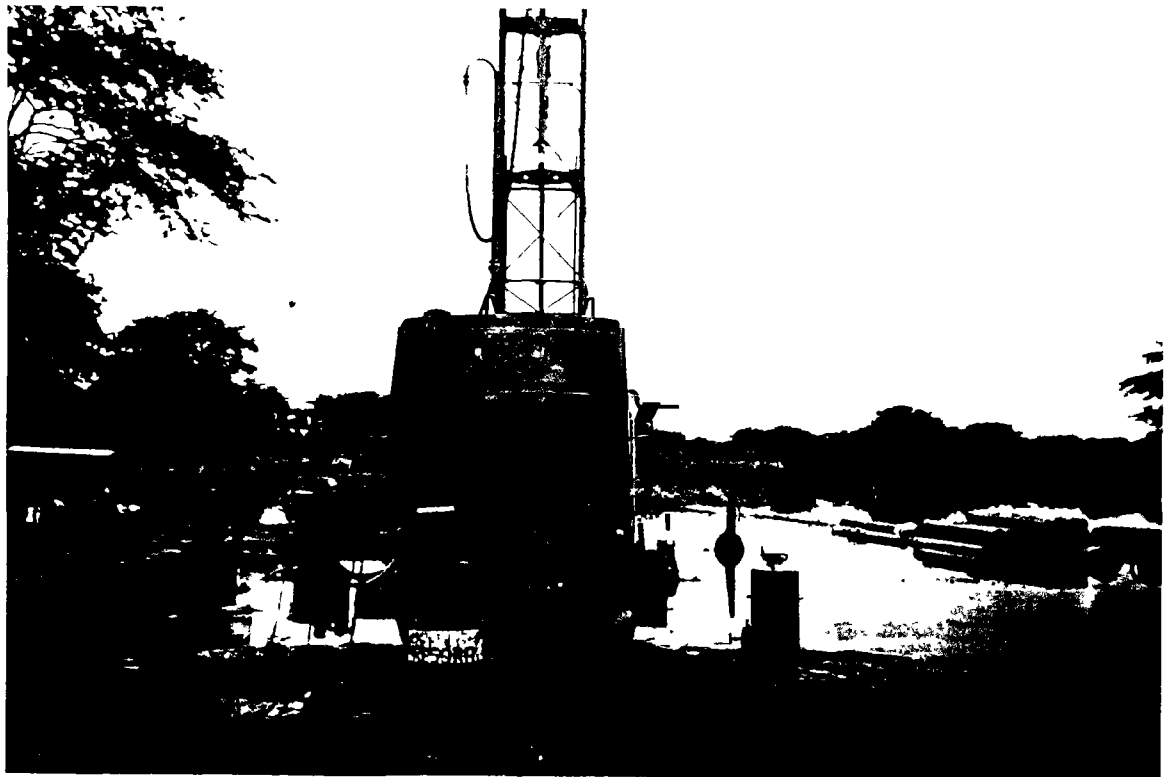
El día 08 de diciembre, con la caída de las primeras lluvias debido a la presencia del Fenómeno El Niño, se produjo la inundación del área de trabajo ocasionando los siguientes problemas:

- Dilución del lodo de perforación, y por ende la disminución de la viscosidad del lodo de 41 a 25 segundos MARCH.
- Caída del pozo de los 43 m hasta los 80 m.
- Hundimiento de las vigas zapata, donde descansa la máquina perforadora y por ello la pérdida de estabilidad.

FOTO N° 1 y 2 Consecuencias de la lluvia caída el 8 de diciembre-97
máquina perforadora TATRA inundada

Para el retiro de las maquinarias se esperó que disminuyera la humedad del suelo, lo cual se logró el día 13 de diciembre, con la ayuda del camión río amarillo y tractores, una vez retirada las maquinarias se mandó a arreglar el sistema eléctrico del selector.

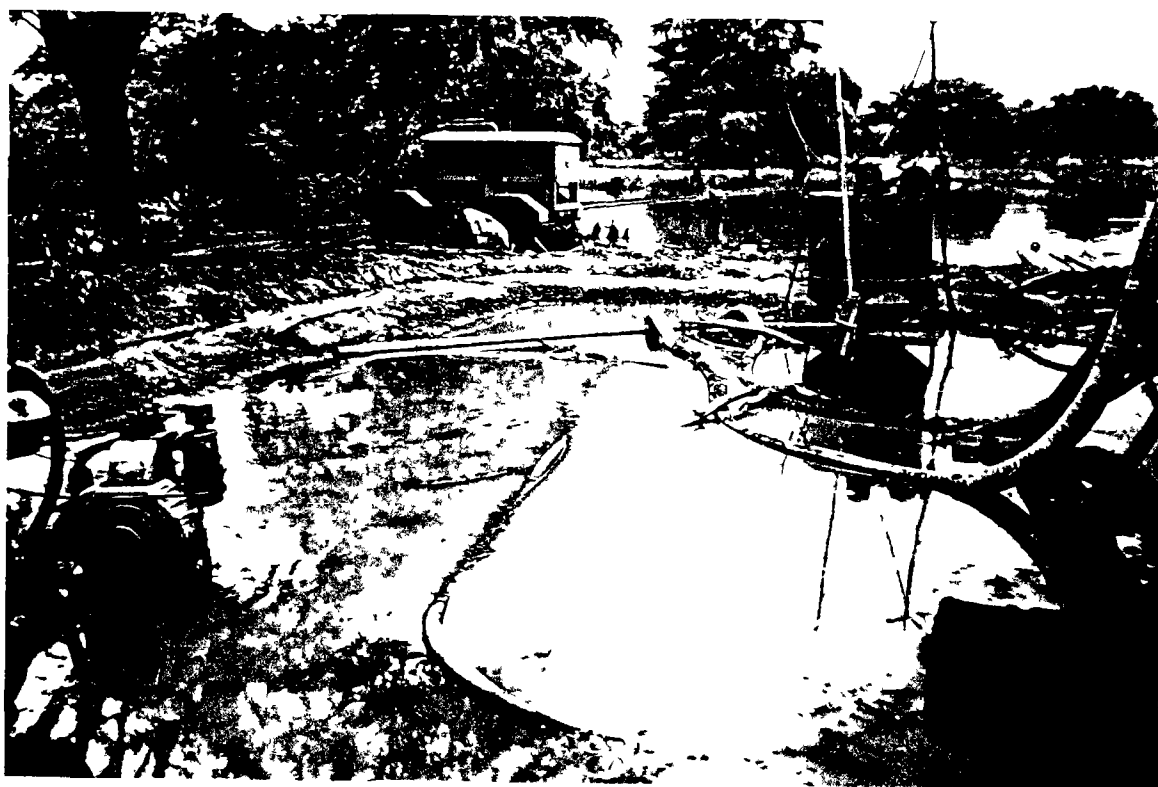
FOTO N° 3 y 4 Herramientas y equipos inundados en la zona de perforación

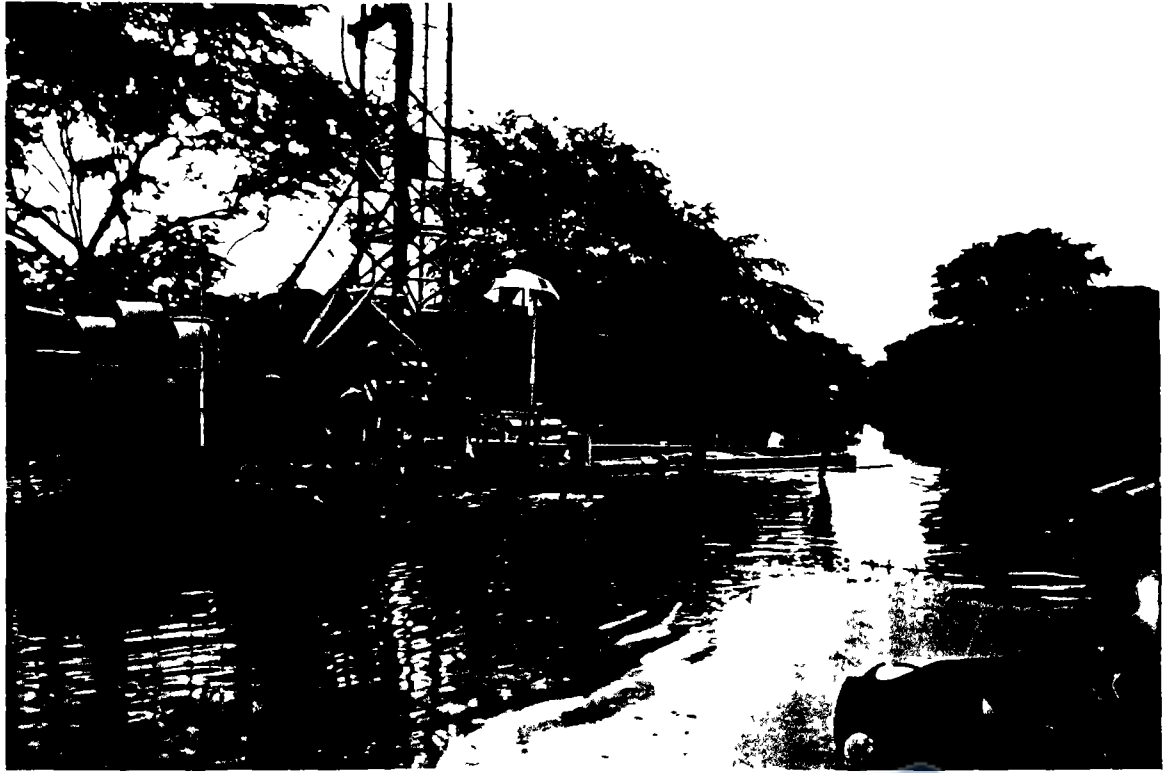
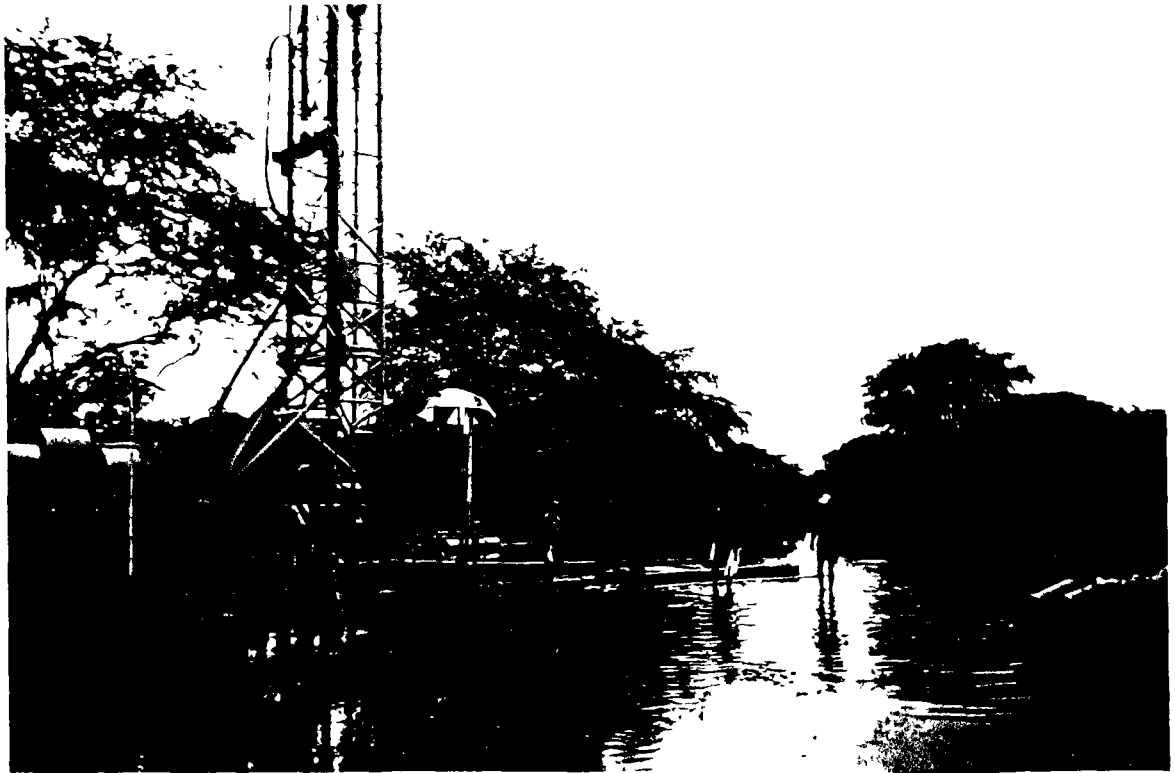
FOTO N° 5 y 6 Evaluación de los daños ocasionados por la lluvia caída que inundó la zona de trabajo.
