**MEMORIA DESCRIPTIVA FINAL**  
**AUTORIDAD NACIONAL DEL AGUA**

**REHABILITACION DE POZOS TUBULARES  
EN EL VALLE DEL ALTO PIURA**

***POZO : "CONCEPCION GUTIERREZ"***

Lima, Agosto de 1998

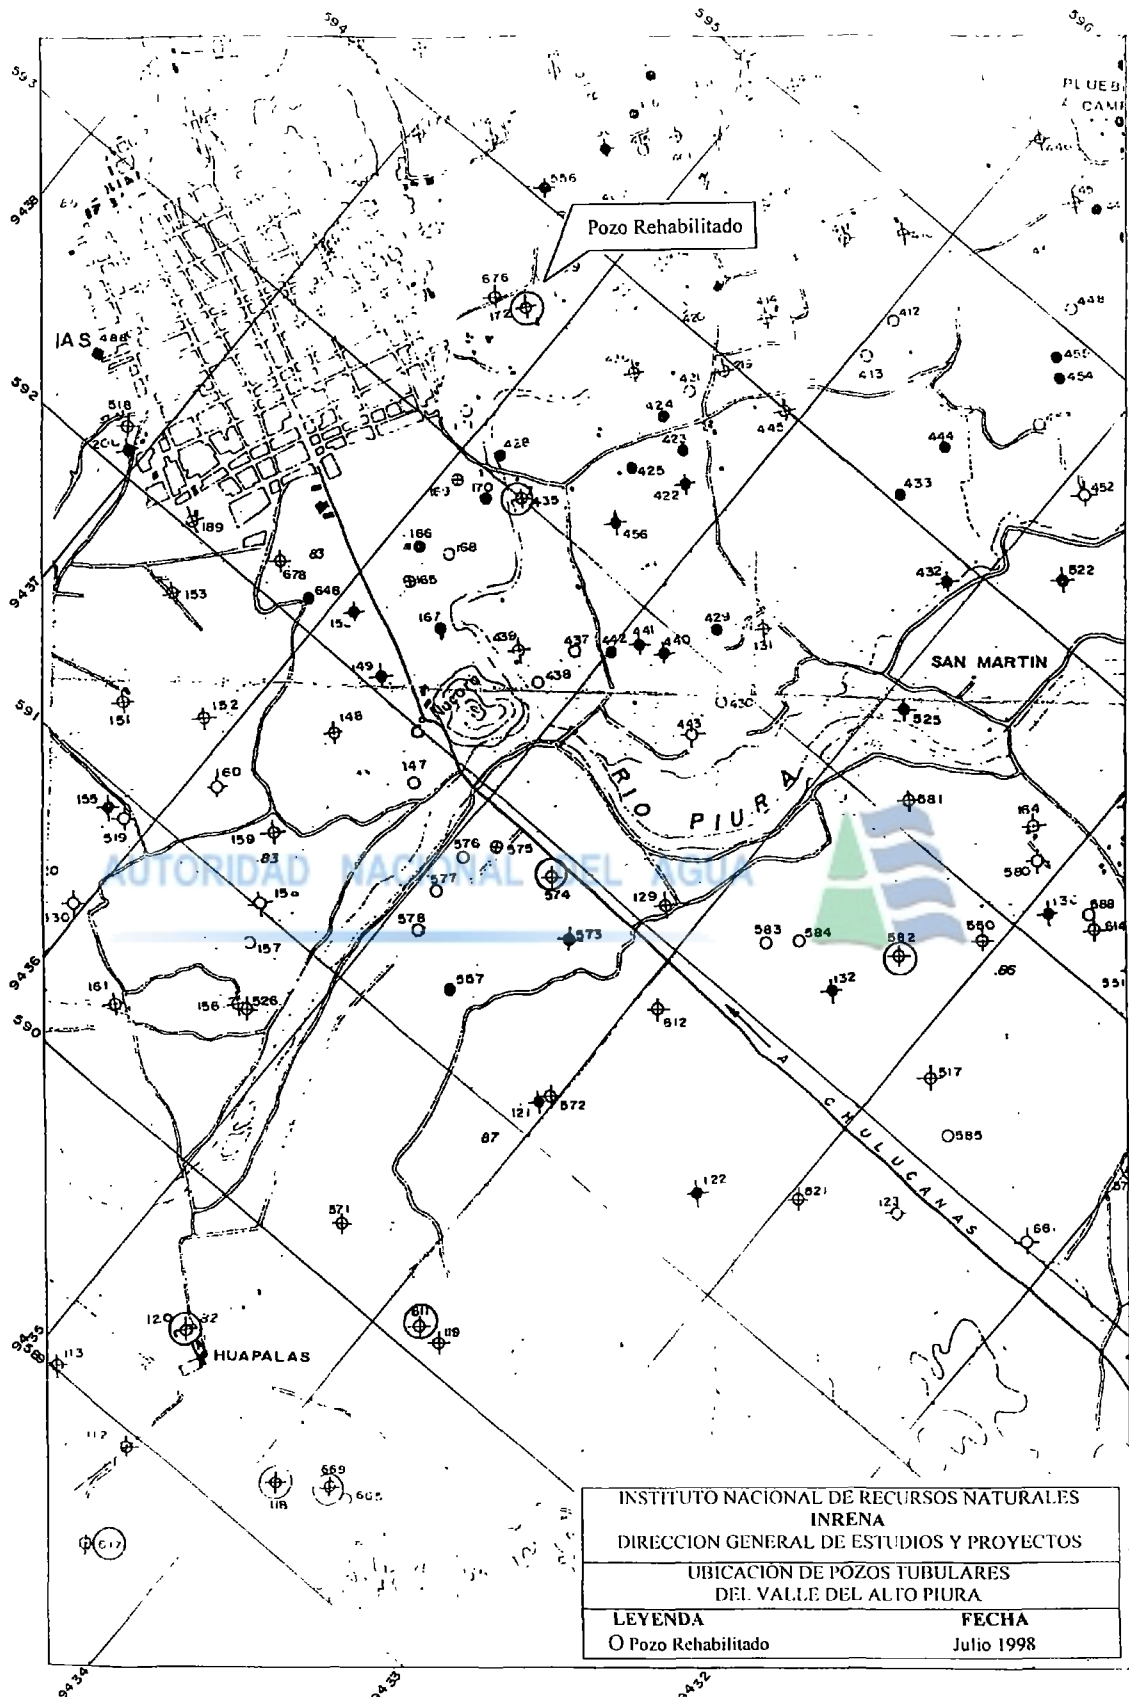
Pozo Rehabilitado

Está ubicado en el sector de Huápalas, en el distrito de Chulucanas, provincia de Morropón, departamento de Piura. Fig. 01.

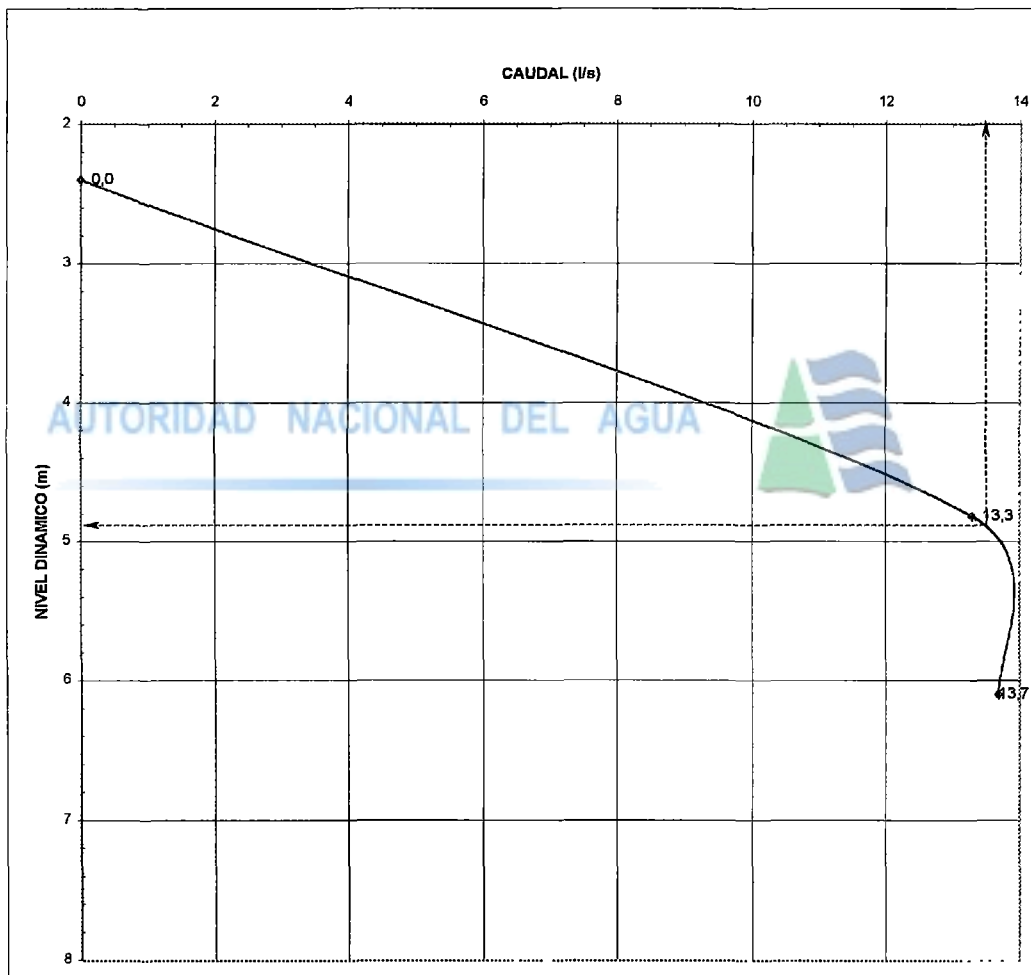
## PRUEBA DE RENDIMIENTO

La prueba de bombeo a caudales variables se realizó en 2 regímenes, siendo su duración total de 72 horas. Los resultados de esta prueba se muestran en el cuadro N° 01 y la curva de rendimiento en la Fig. 02.

- Profundidad alcanzada : 29,00 m
- Nivel Estático : 2,40 m

- Caudal Optimo : 13,50 l/s
- Nivel Dinámico : 4,50 m
