**MEMORIA DESCRIPTIVA FINAL**

**REHABILITACION DE POZOS TUBULARES  
EN EL VALLE DEL ALTO PIURA**

**POZO : "EL ALGODONAL N° 07"**

Lima, Agosto de 1998

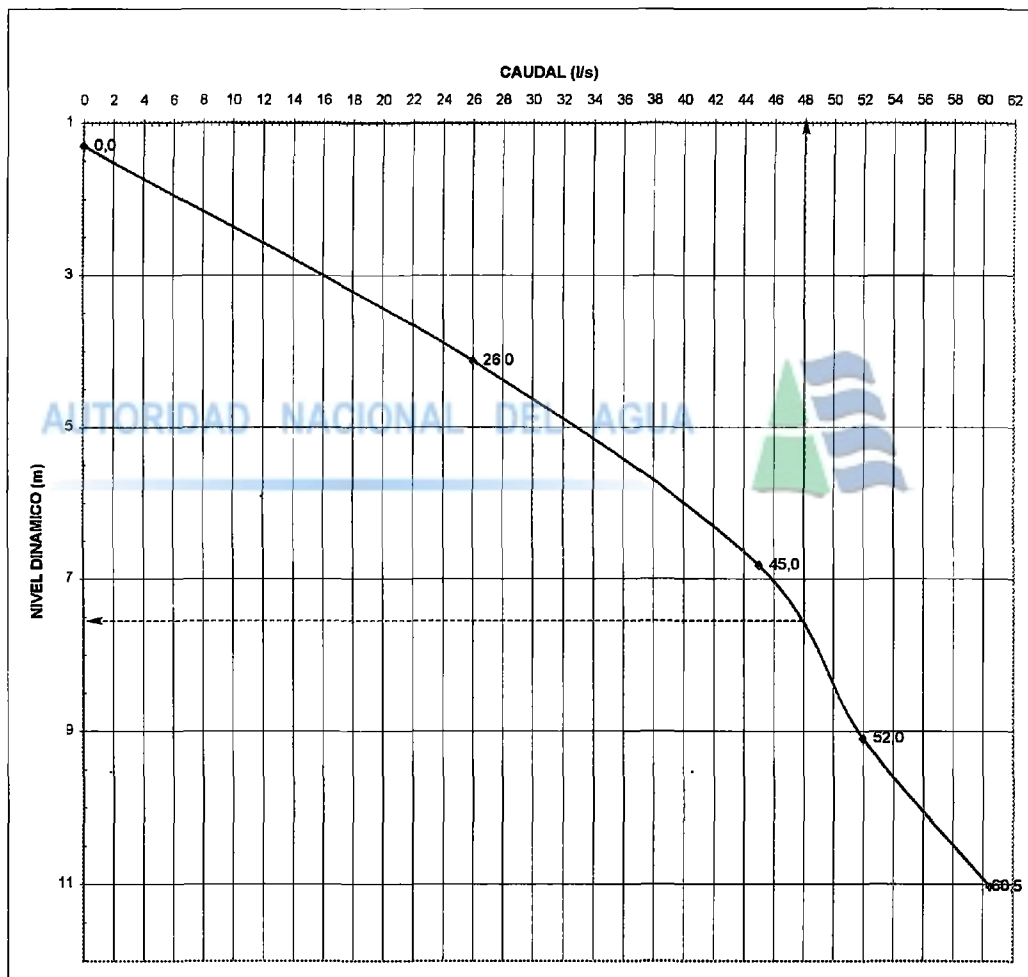
## PRUEBA DE RENDIMIENTO

La prueba de bombeo a caudales variables se realizó en 4 regímenes, siendo su duración total de 72 horas. Los resultados de esta prueba se muestran en el cuadro N° 01 y la curva de rendimiento en la Fig. 02.

- Caudal Óptimo : 48,00 l/s
- Nivel Dinámico : 7,55 m

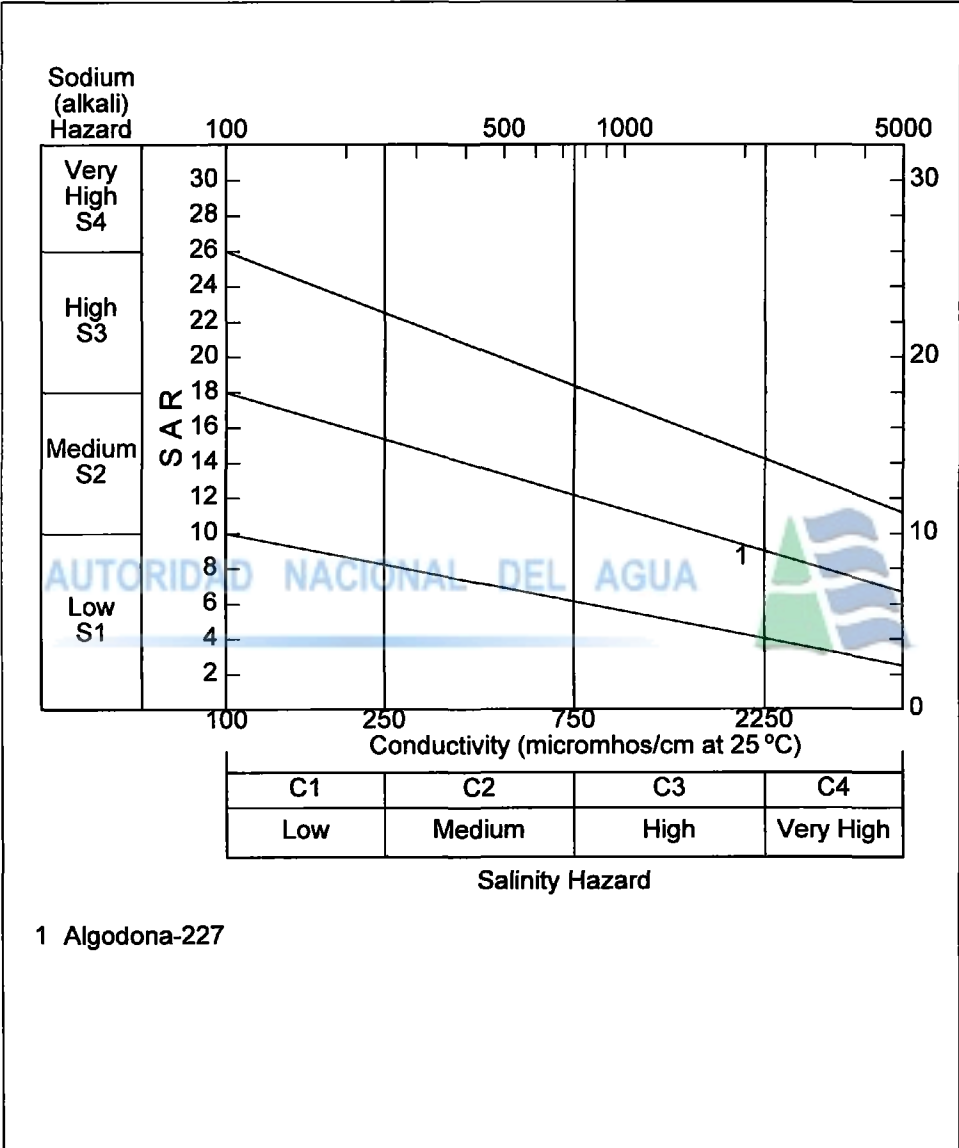
# Wilcox Diagram

Del análisis del gráfico de Wilcox, se ha determinado que la muestra pertenece a la clase  $C_3S_2$ , es decir salinidad entre media y alta y medio sódica (agua de mediocre calidad). Ver fig.05.

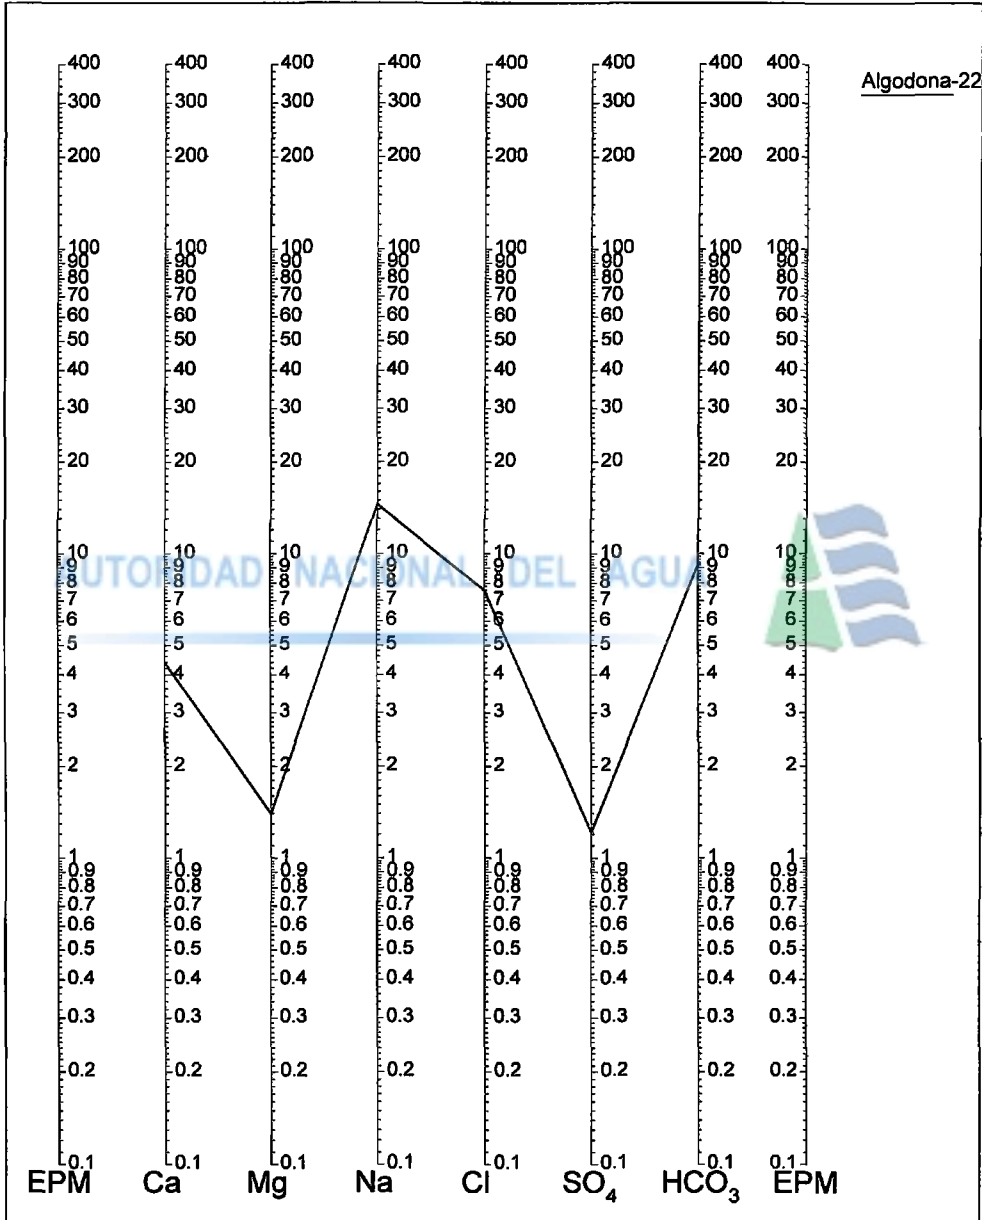
# Schoeller Diagram

Con los gráficos de Schoeller y Piper se ha podido determinar que la muestra pertenece a la familia hidrogeoquímica bicarbonatada sódica. Ver fig.03 y 04.

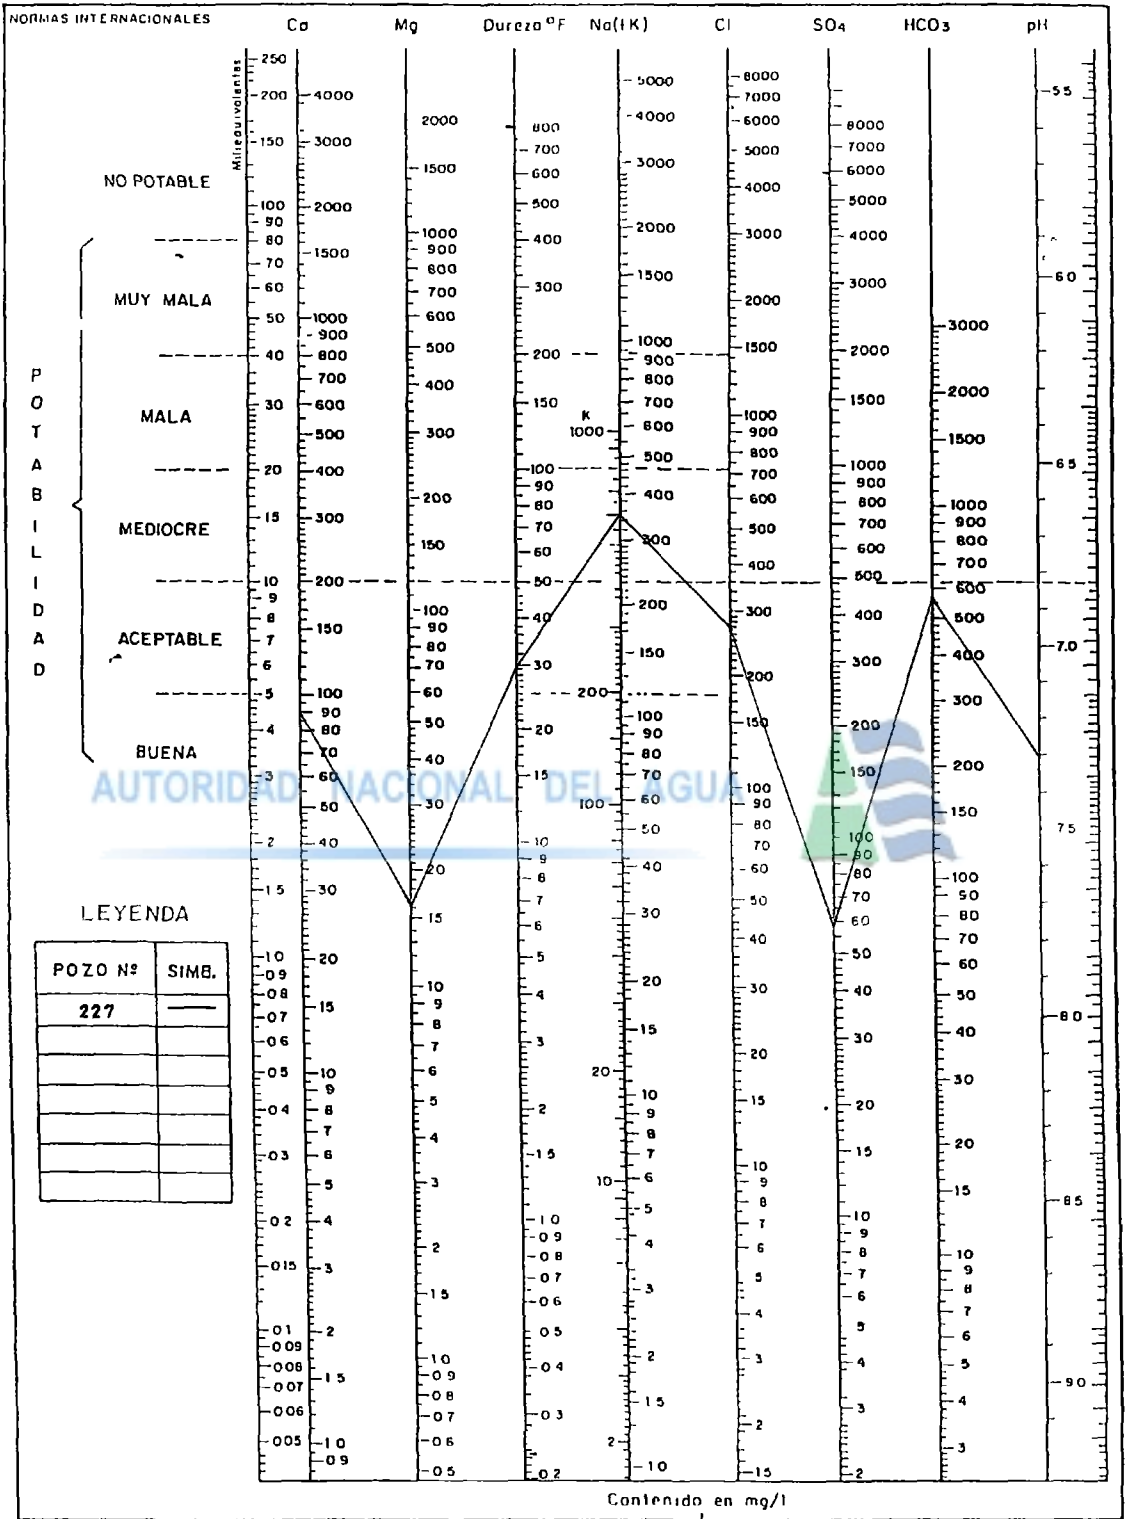
# DIAGRAMA LOGARITMICO DE POTABILIDAD DE AGUA

La potabilidad de la muestra se ha analizado teniendo en consideración los límites máximos tolerables de potabilidad dado por la Organización Mundial de la Salud en Ginebra de 1972 (OMS) y empleando el diagrama de potabilidad; determinando que dicha muestra presenta una potabilidad mediocre. Ver fig.06.
