**REHABILITACION DE POZOS TUBULARES
EN EL VALLE DEL ALTO PIURA**

POZO : "EL LIMON"

Lima, Agosto de 1998

MEMORIA DESCRIPTIVA DE REHABILITACION DE POZO TUBULAR POZO: "EL LIMON"

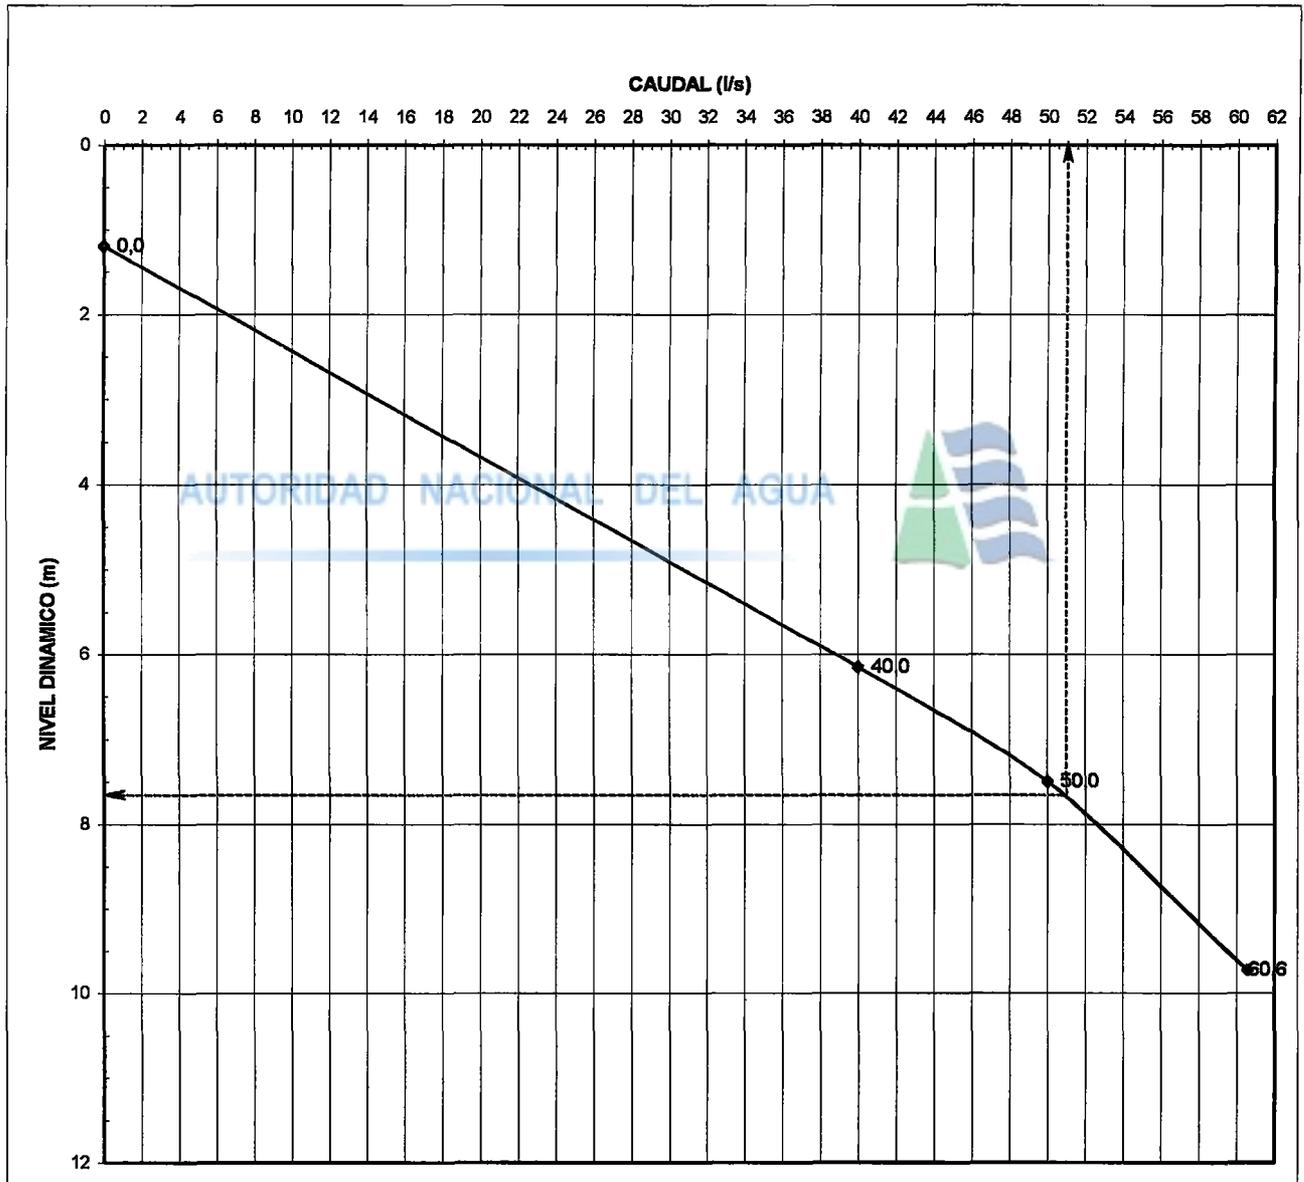
PRUEBA DE RENDIMIENTO

La prueba de bombeo a caudales variables se realizó en 3 regímenes, siendo su duración total de 72 horas. Los resultados de esta prueba se muestran en el cuadro N° 01 y la curva de rendimiento en la Fig. 02.

REGIMEN	CAUDAL Q(l/s)	N. D. (m)	TIEMPO (hr)	VELOCIDAD rpm
N. Estático	0,0	1,20		0,00
1°	40,0	6,15	21	905
2°	50,0	7,50	26	1150
3°	60,6	9,73	25	1350

- Caudal Optimo : 51,00 l/s
- Nivel Dinámico : 7,70 m

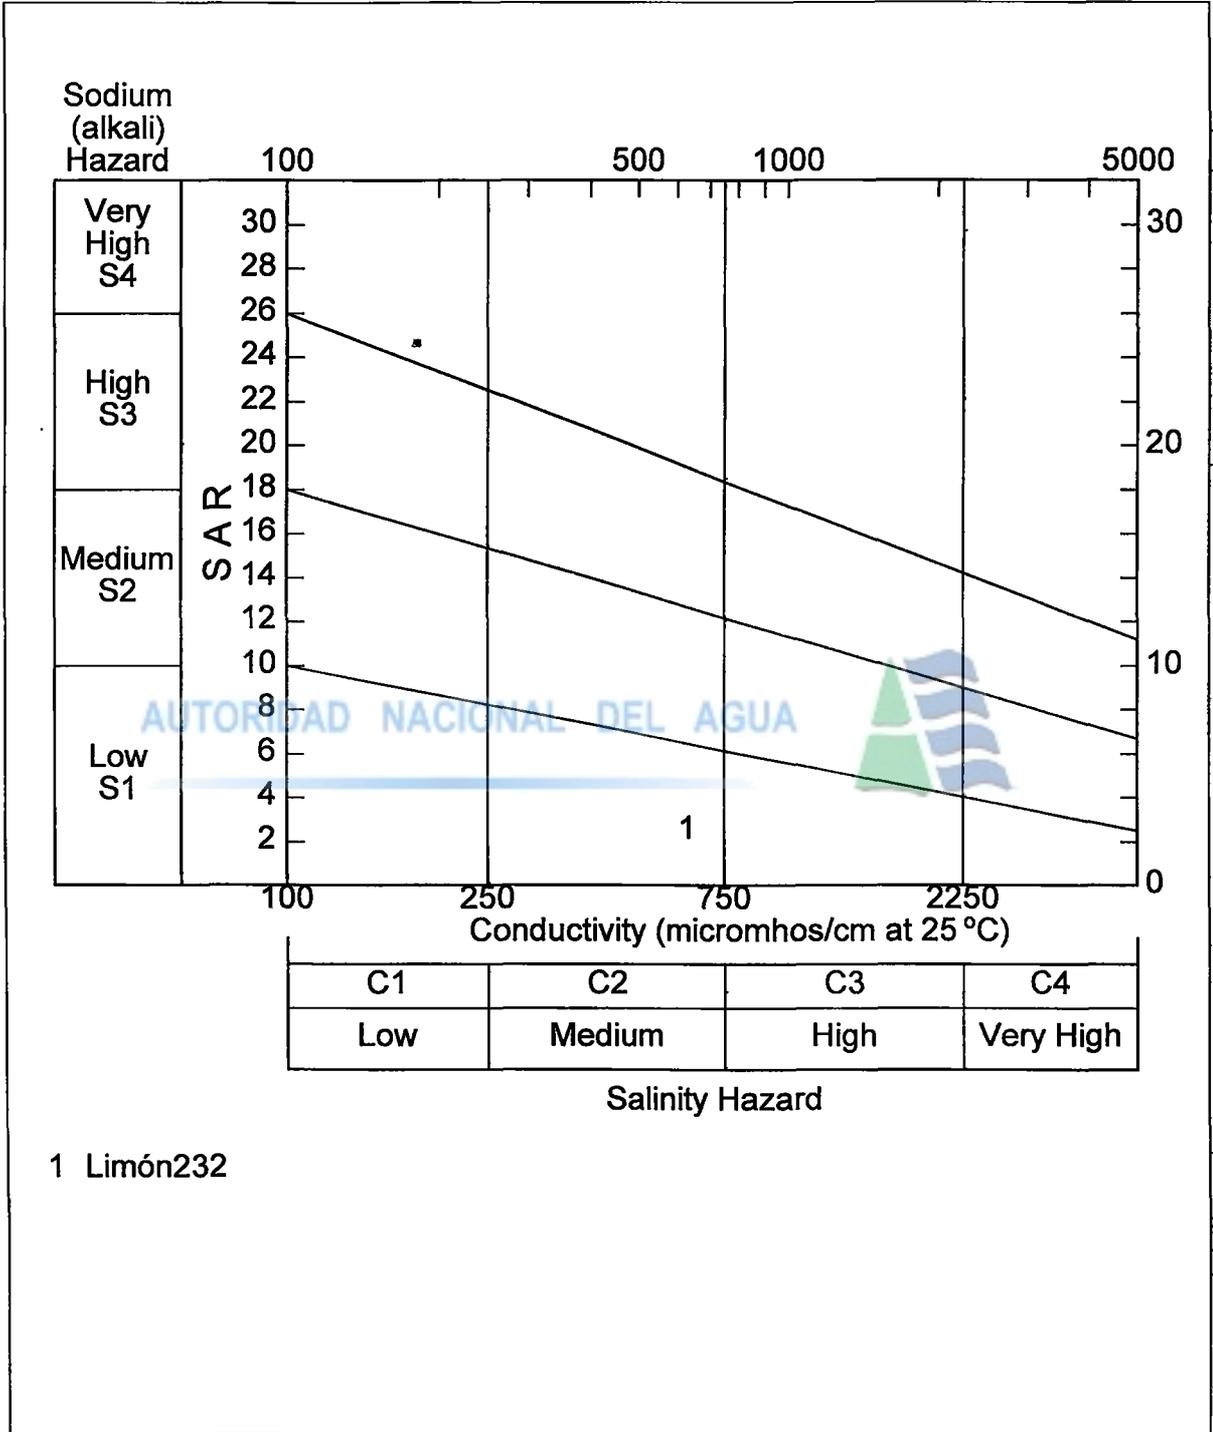
Wilcox Diagram

Del análisis del gráfico de Wilcox, se ha determinado que la muestra pertenece a la clase C_2S_1 , es decir salinidad moderada y poco sódica (agua de buena calidad). Ver fig.05.

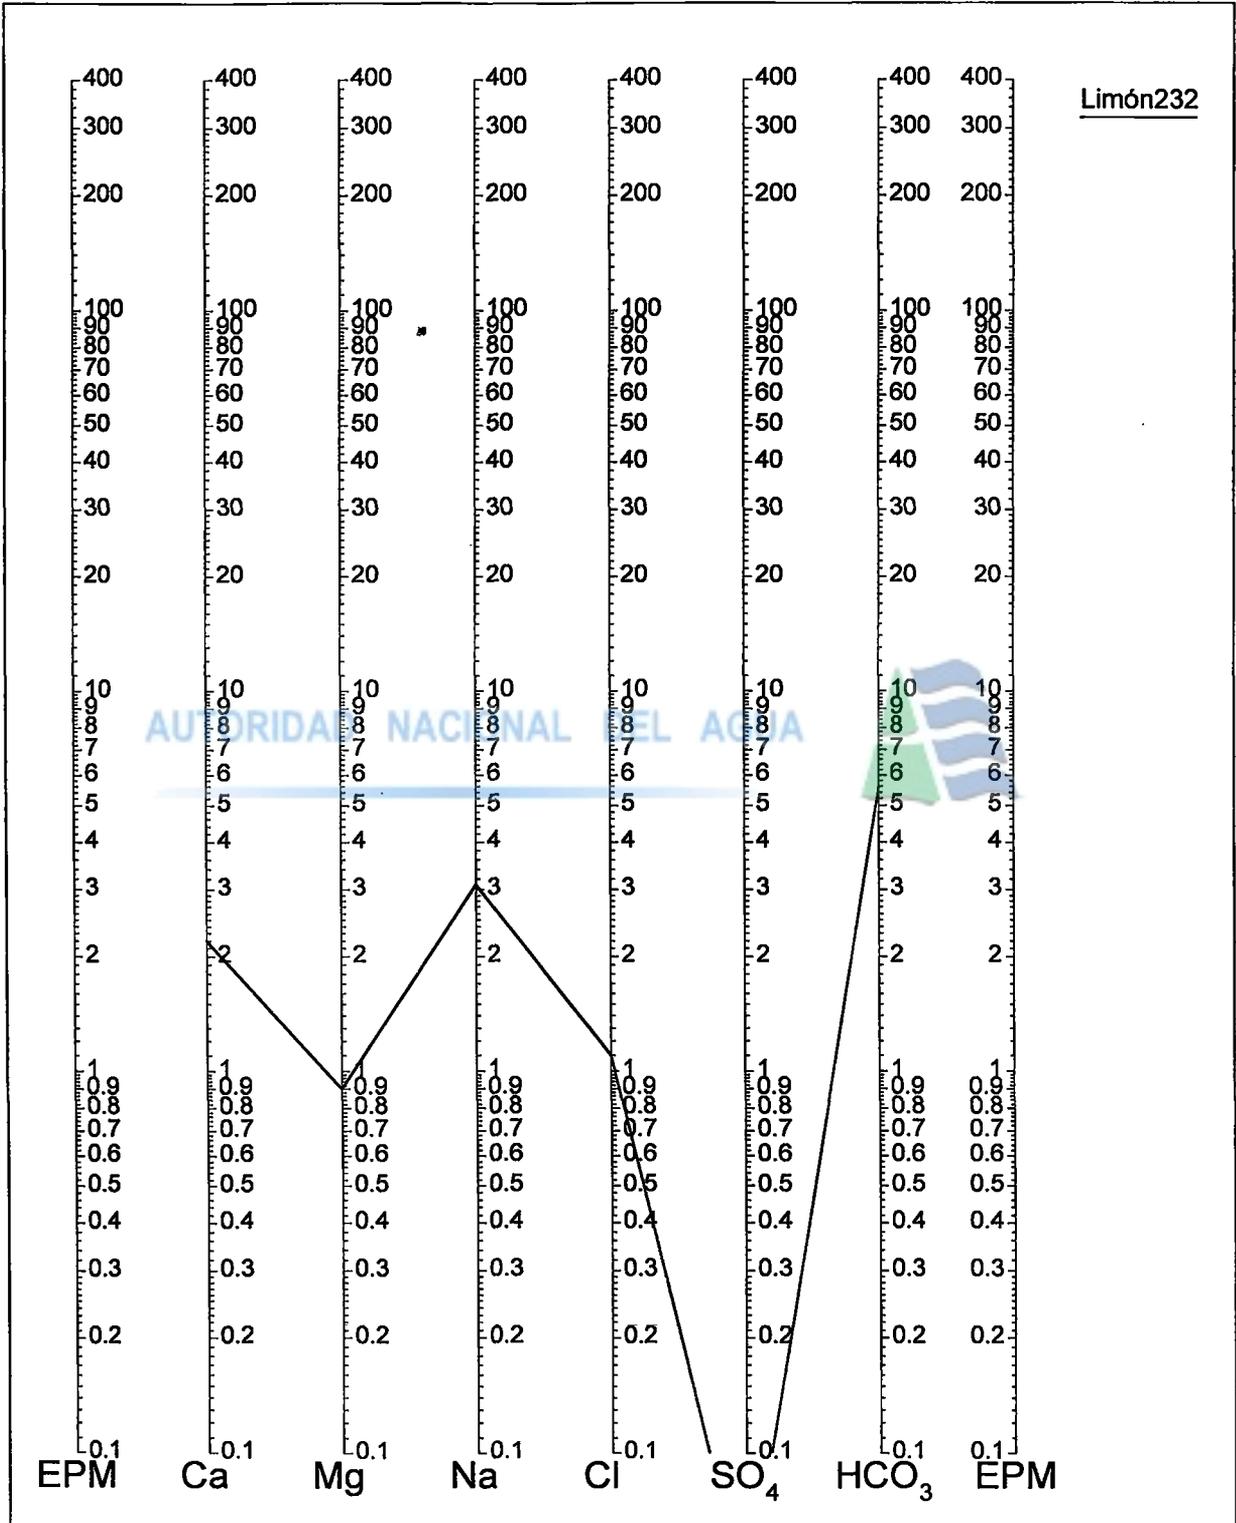
Schoeller Diagram

Con los gráficos de Schoeller y Piper se ha podido determinar que la muestra pertenece a la familia hidrogeoquímica bicarbonatada sodica. Ver fig.03 y 04.

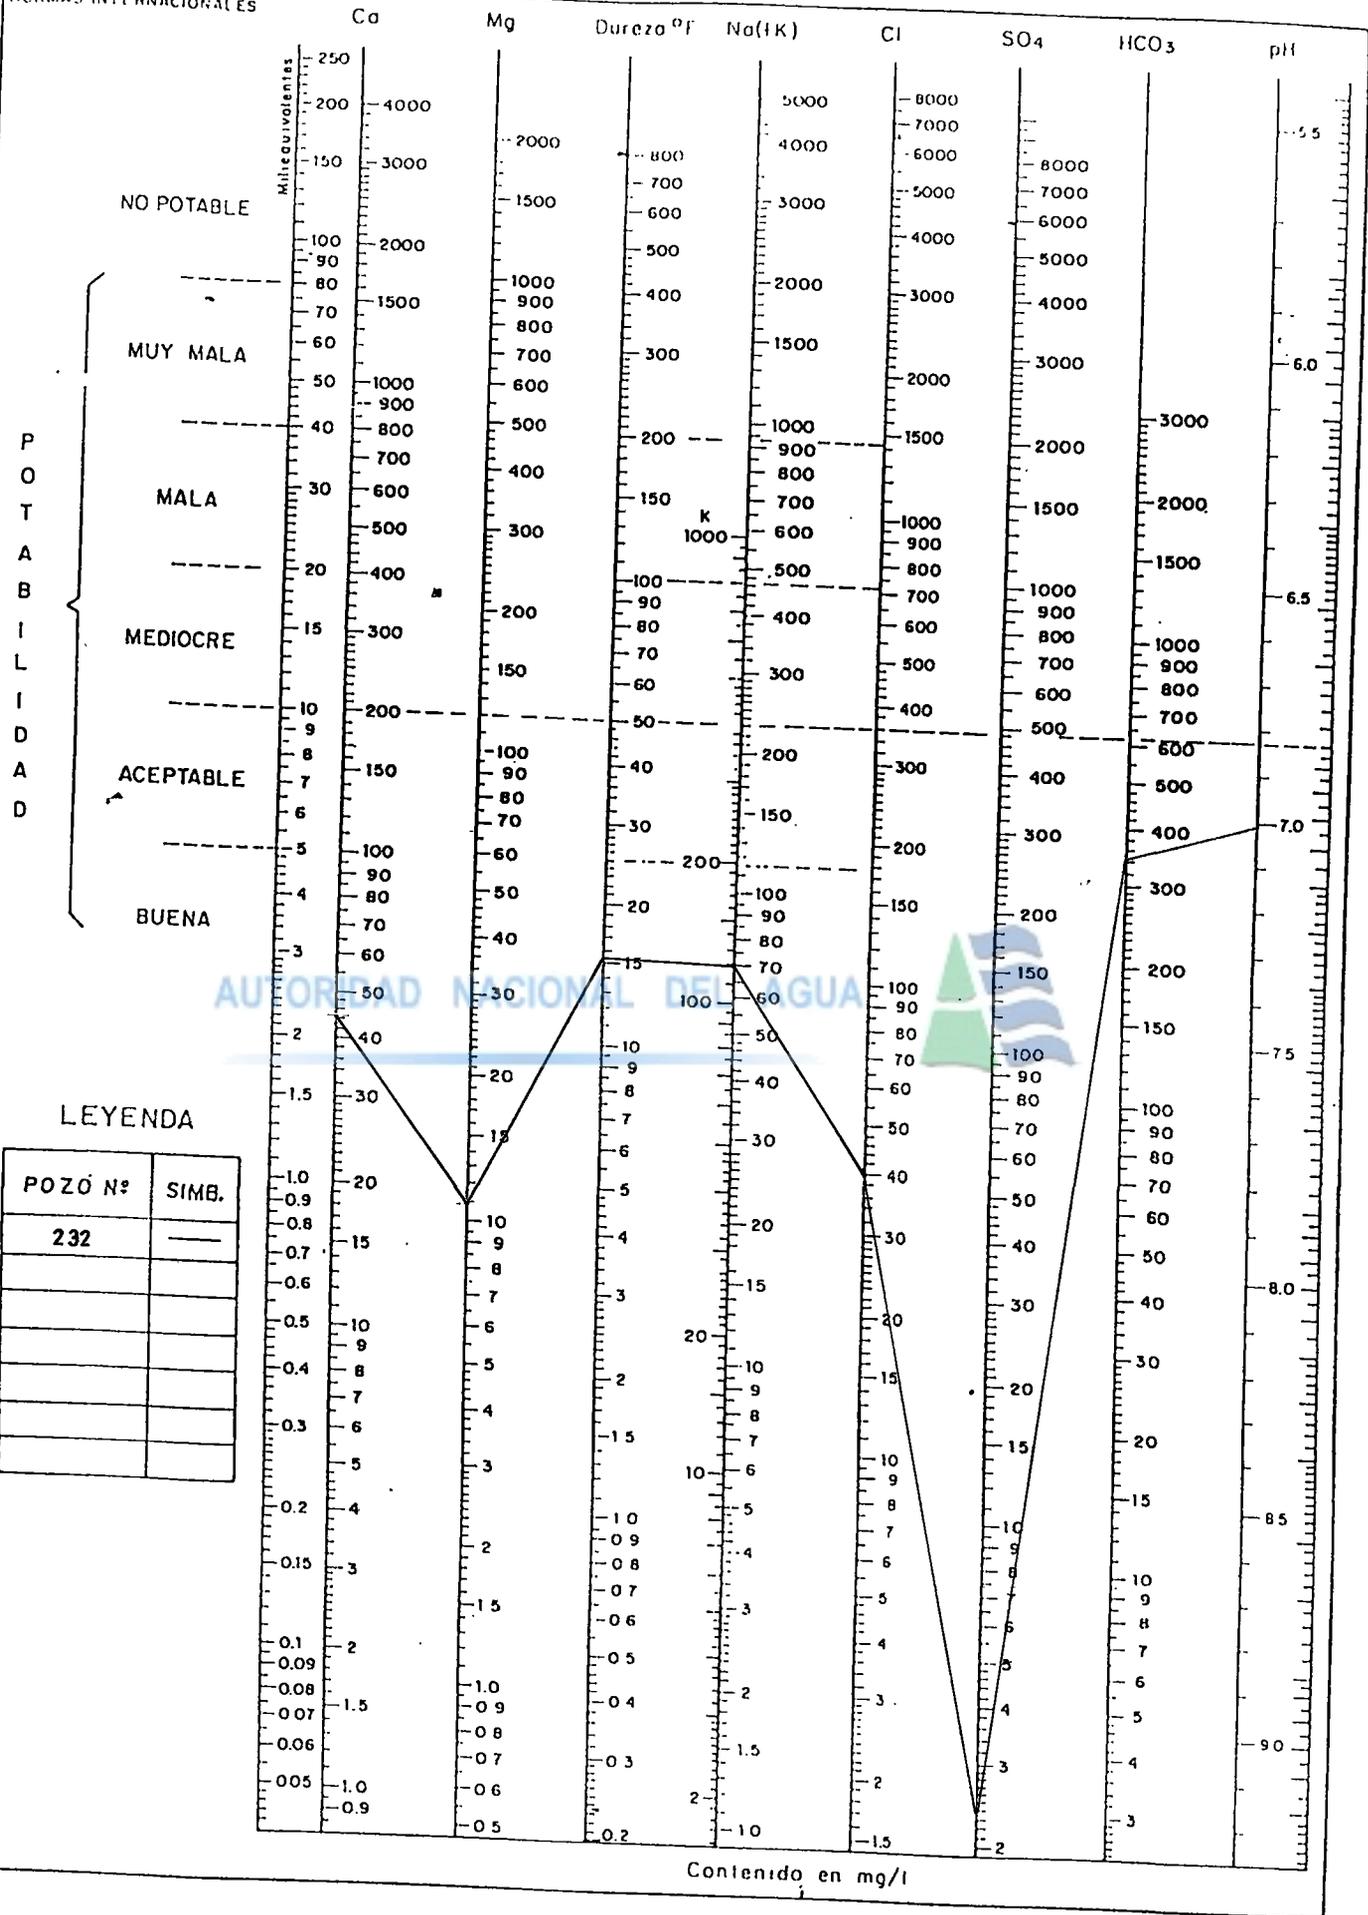
DIAGRAMA LOGARITMICO DE POTABILIDAD DE AGUA

La potabilidad de la muestra se ha analizado teniendo en consideración los límites máximos tolerables de potabilidad dado por la Organización Mundial de la Salud en Ginebra de 1972 (OMS) y empleando el diagrama de potabilidad; determinando que dicha muestra presenta una potabilidad buena. Ver fig.06.
