**MEMORIA DESCRIPTIVA FINAL**  
AUTORIDAD NACIONAL DEL AGUA

**REHABILITACION DE POZOS TUBULARES  
EN EL VALLE DEL ALTO PIURA**

***POZO : "EL TUNO"***

Lima, Agosto de 1998

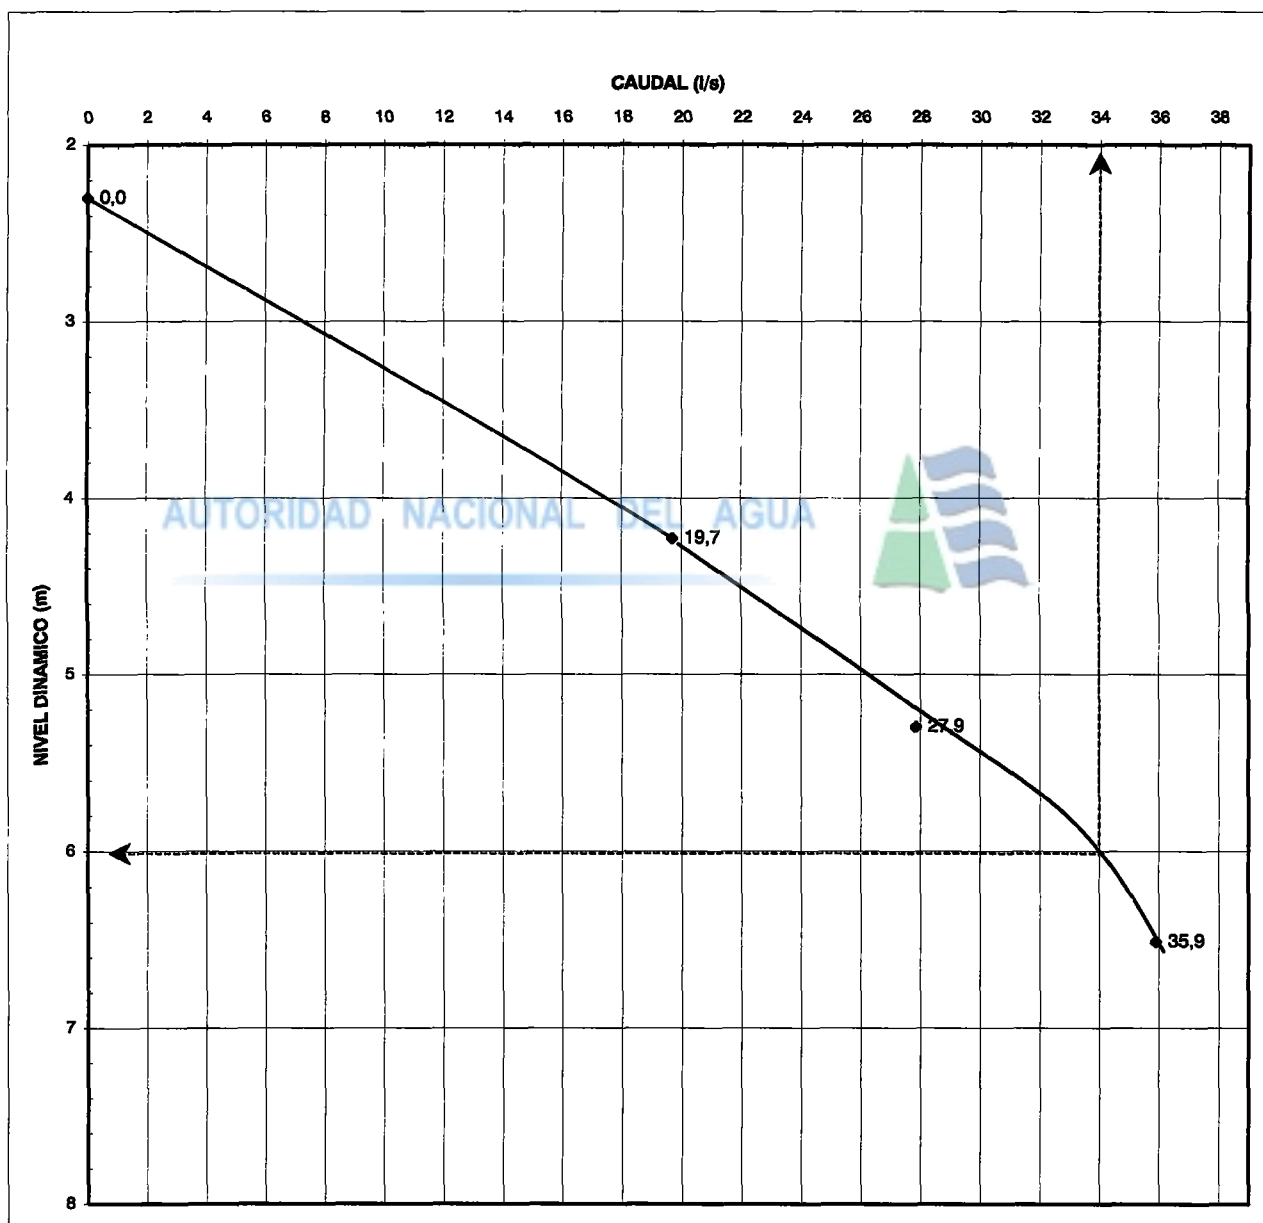
## PRUEBA DE RENDIMIENTO

La prueba de bombeo a caudales variables se realizó en 3 regímenes, siendo su duración total de 72 horas. Los resultados de esta prueba se muestran en el cuadro N° 01 y la curva de rendimiento en la Fig. 02.

REGIMEN	CAUDAL Q(l/s)	N. D. (m)	TIEMPO (hr)	VELOCIDAD rpm
N. Estático	0,0	2,30		0,00
1°	19,7	4,23	28	890
2°	27,9	5,30	24	1100
3°	35,9	6,51	20	1350

Teniendo en cuenta los resultados obtenidos en la prueba de rendimiento se recomienda las siguientes condiciones de explotación:

| • Caudal Optimo | : | 34,00 l/s |
| • Nivel Dinámico | : | 6,00 m |

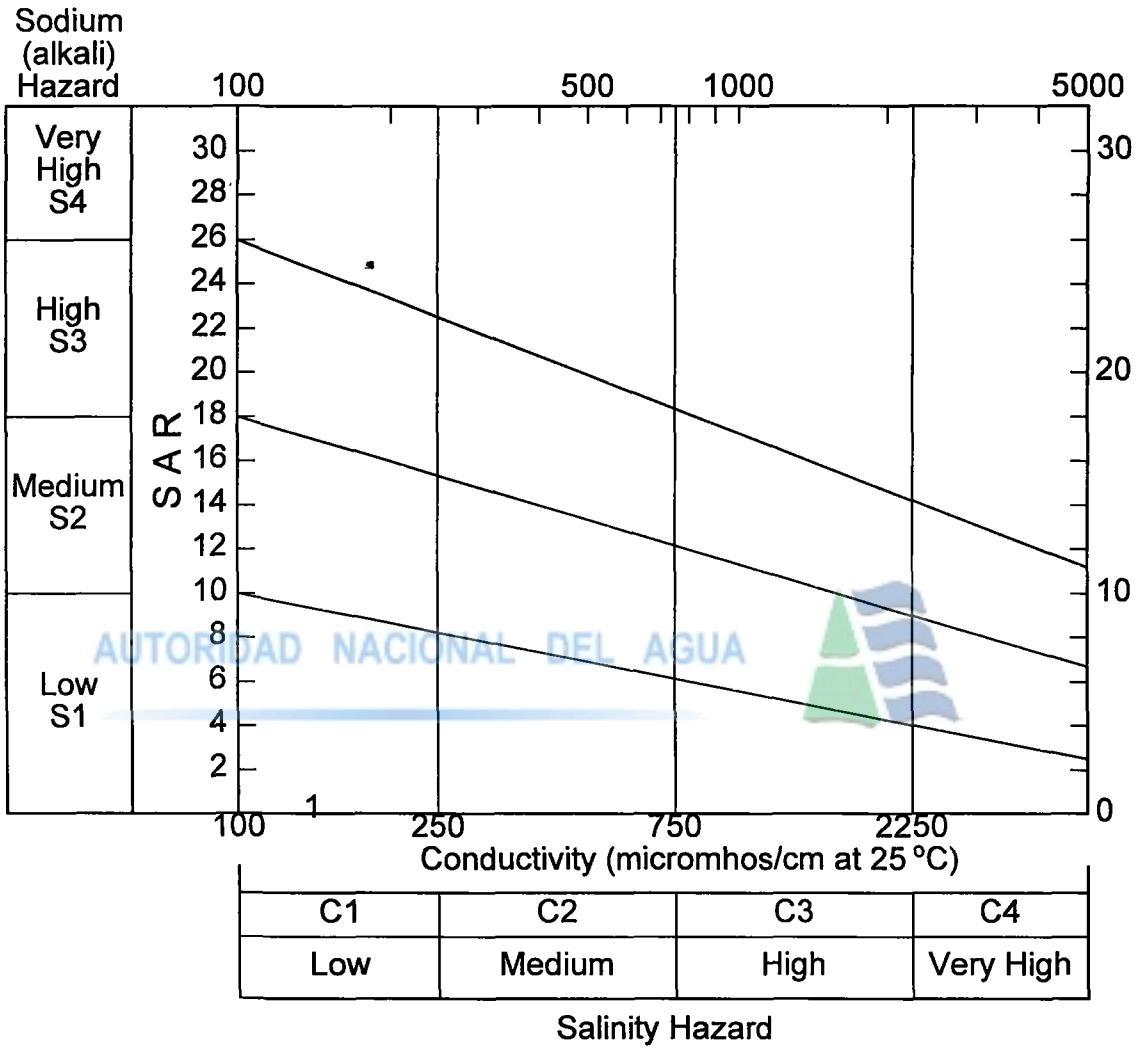
# Wilcox Diagram

Del análisis del gráfico de Wilcox, se ha determinado que la muestra pertenece a la clase C<sub>1</sub>S<sub>1</sub>, es decir salinidad baja y poco sódica (agua de buena calidad). Ver fig.05.

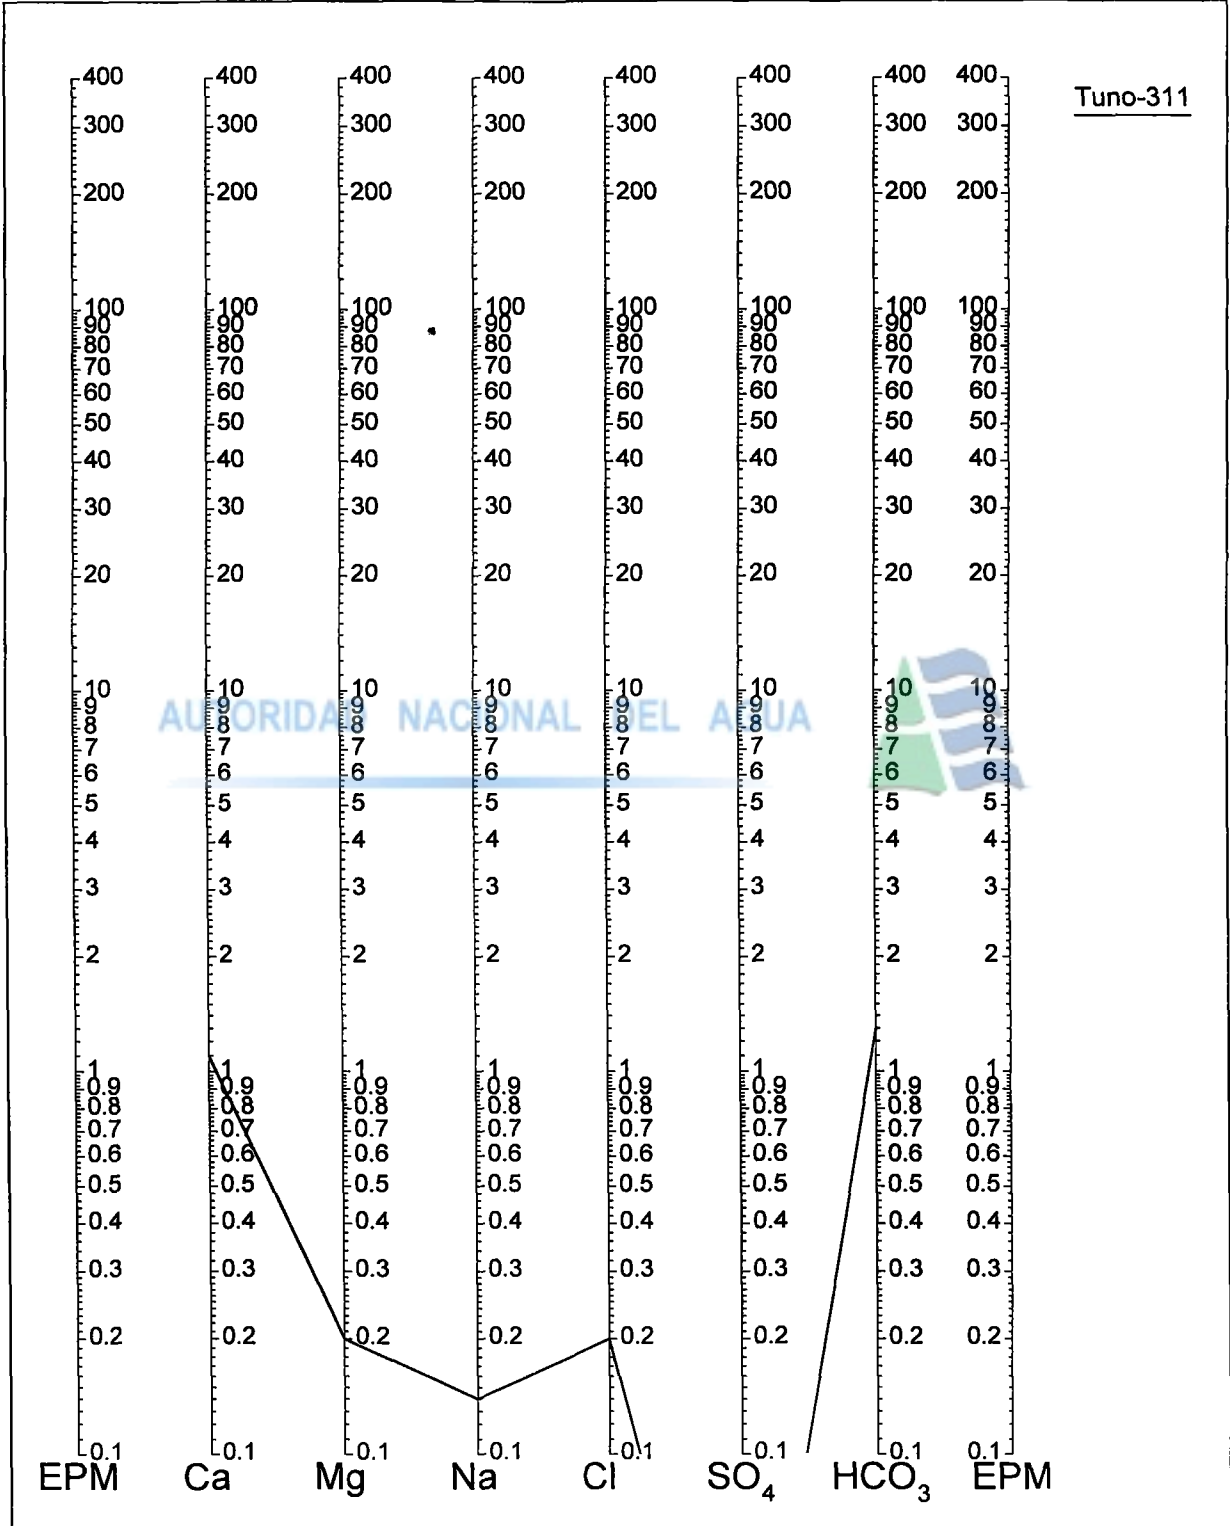
# Schoeller Diagram

Con los gráficos de Schoeller y Piper se ha podido determinar que la muestra pertenece a la familia hidrogeoquímica bicarbonatada cálcica. Ver fig.03 y 04.

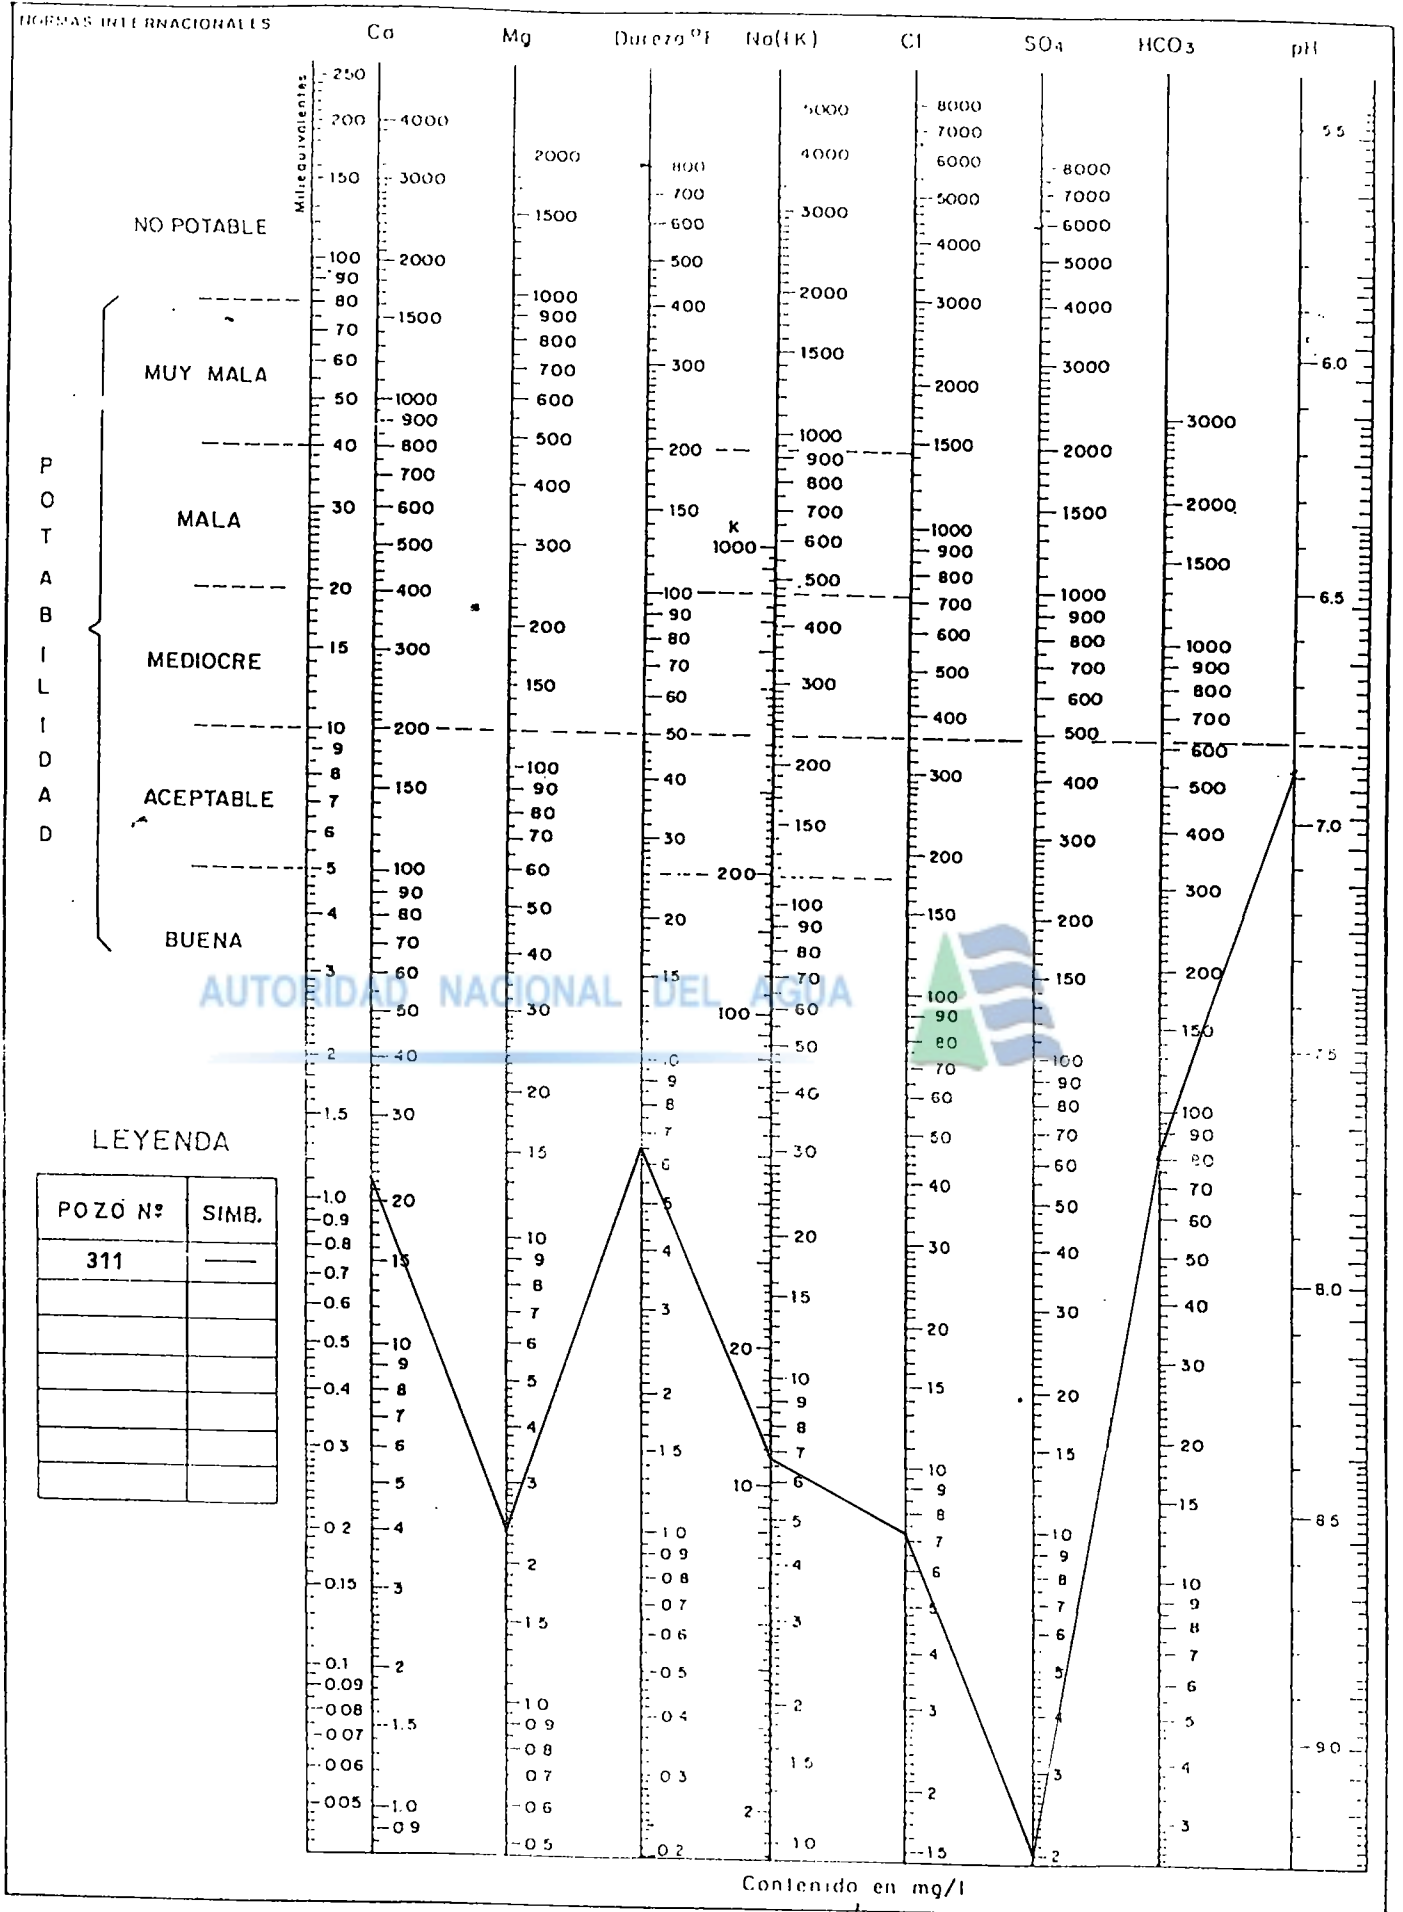
# DIAGRAMA LOGARITMICO DE POTABILIDAD DE AGUA

La potabilidad de la muestra se ha analizado teniendo en consideración los límites máximos tolerables de potabilidad dado por la Organización Mundial de la Salud en Ginebra de 1972 (OMS) y empleando el diagrama de potabilidad; determinando que dicha muestra presenta una potabilidad buena. Ver fig.06.
