MEMORIA DESCRIPTIVA

REHABILITACION DE POZOS TUBULARES EN EL VALLE ALTO PIURA POZO SANTA ANGELICA

(N° IRHS 20/04/04 - 04)

Lima, setiembre 1997

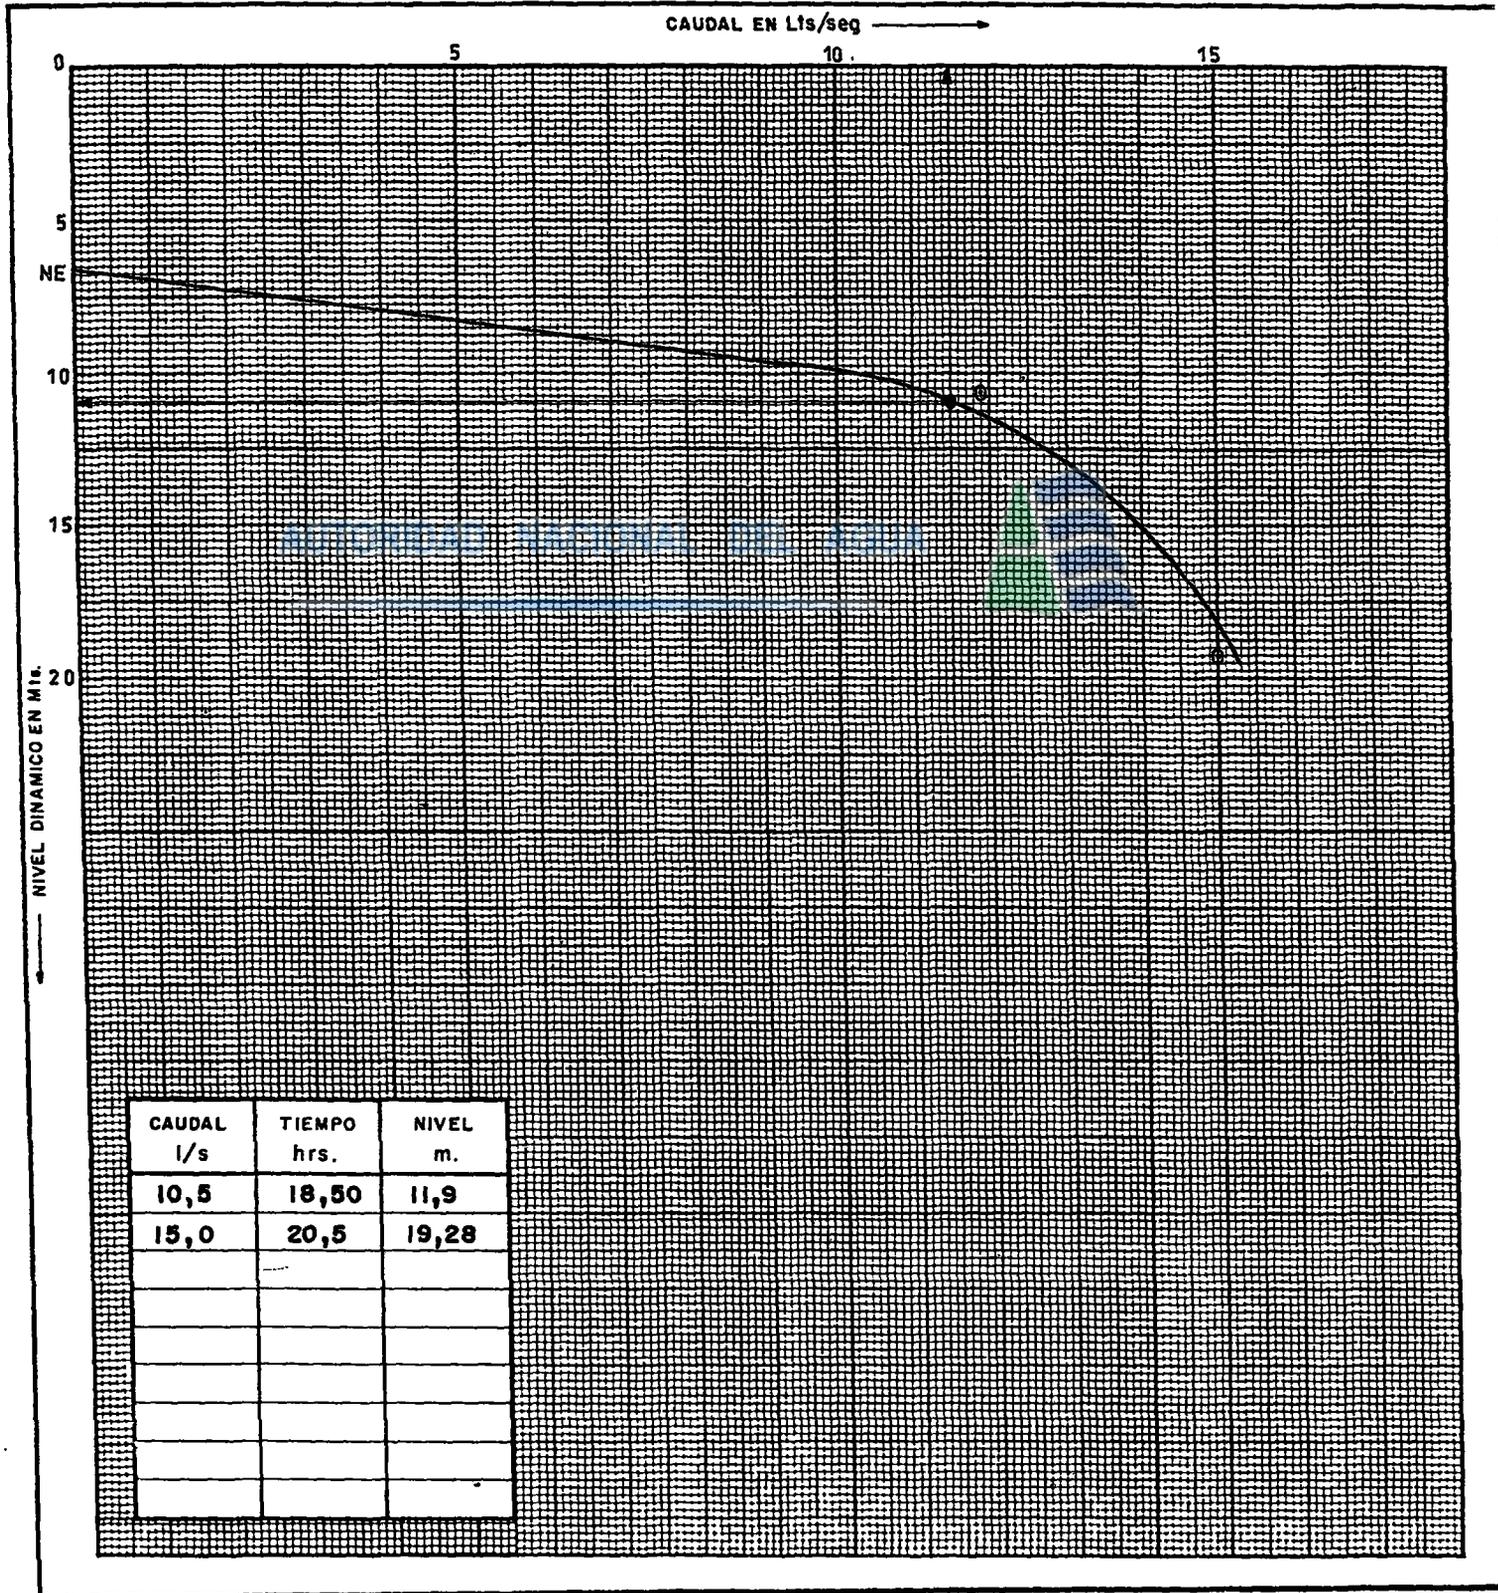
PRUEBA DE RENDIMIENTO

La prueba de bombeo a caudales variables se realizó en 2 regímenes, ya que la capacidad del pozo no permitía mayor caudal, siendo su duración total de 49 horas. Los resultados de esta prueba se muestran en el cuadro N° 01 y la curva de rendimiento en la Fig. 02.

Fecha de la Prueba de Rendimiento 19-07-97
 Altura P.R./Suelo en m. 0,35
 Profundidad del Agua al inicio en m. 6,96/6,61
 Espesor del Acuífero Atravesado en m. _____
 Caudal Recomendable en l/s 11,5 Nivel Dinámico en m. 10,80

Teniendo en cuenta los resultados obtenidos en la prueba de rendimiento se recomienda las siguientes condiciones de explotación:

- Caudal Optimo : 11,50 l/s
- Nivel Dinámico : 10,80 m

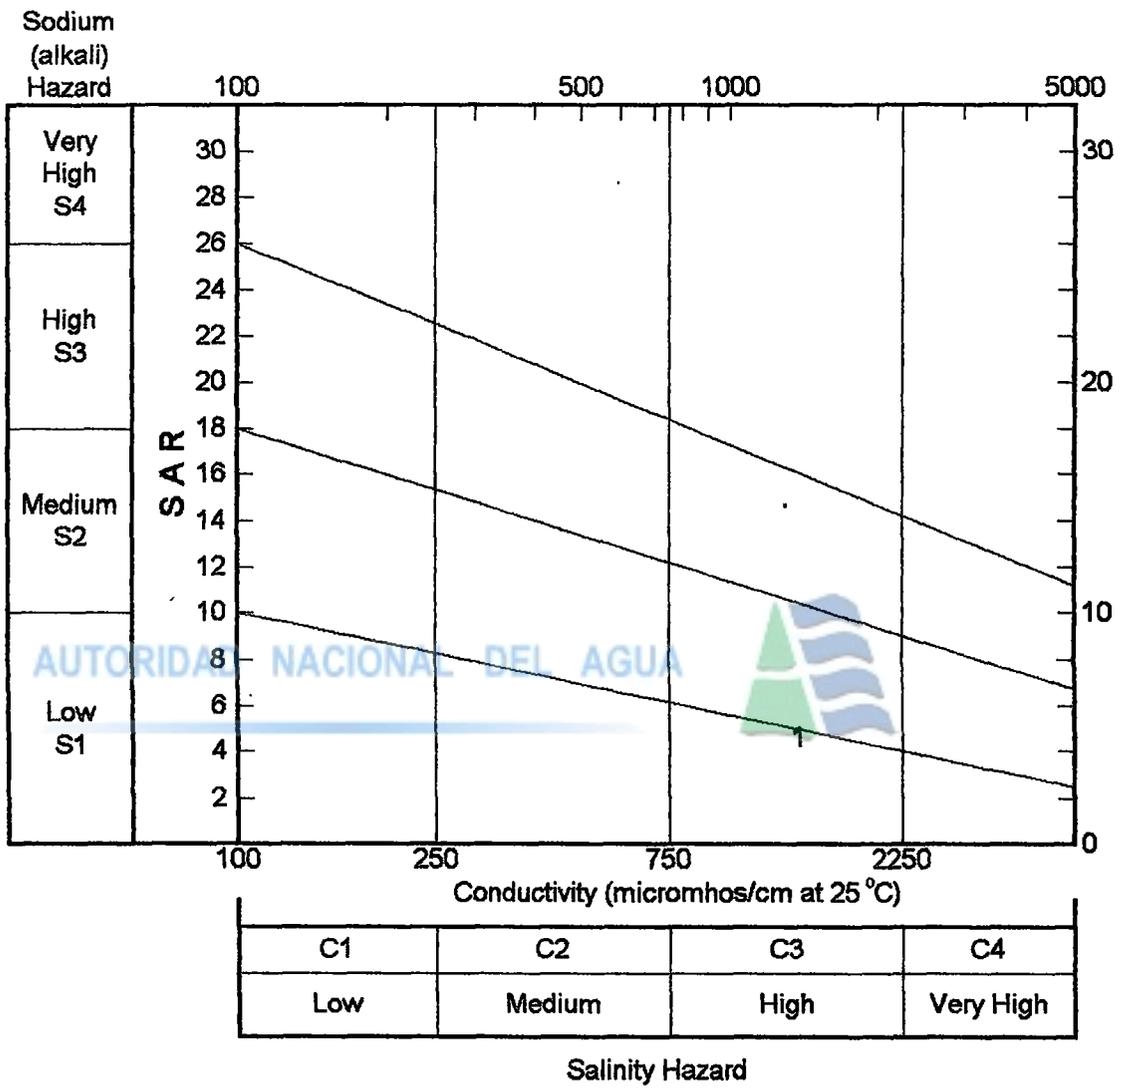
Wilcox Diagram .. Demo of the GWW Software

Asimismo se se tomó una muestra representativa del agua en el último régimen, para su análisis, los resultados se presentan en el cuadro N° 02 y Figuras 03, 04 y 05.

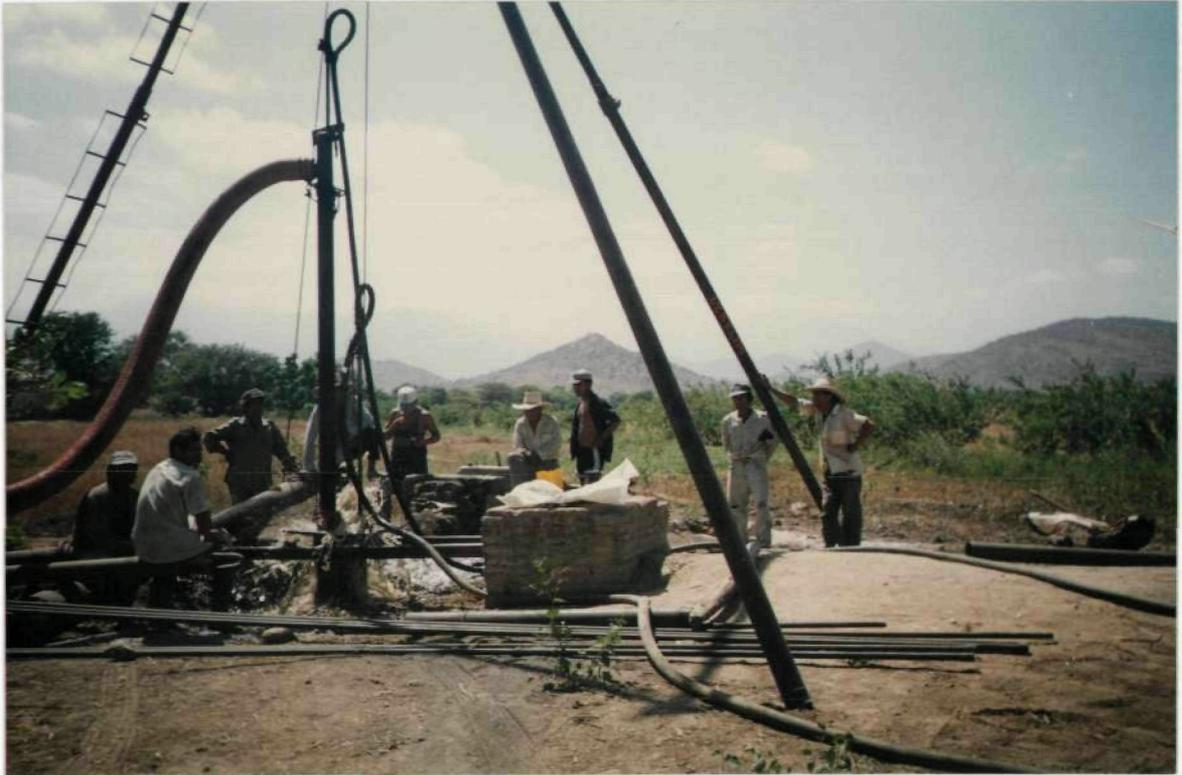
FOTO N° 01 Trabajo de rehabilitación, se aprecia la agitación del pozo mediante aire comprimido, los trabajos se realizan en presencia de los usuarios.

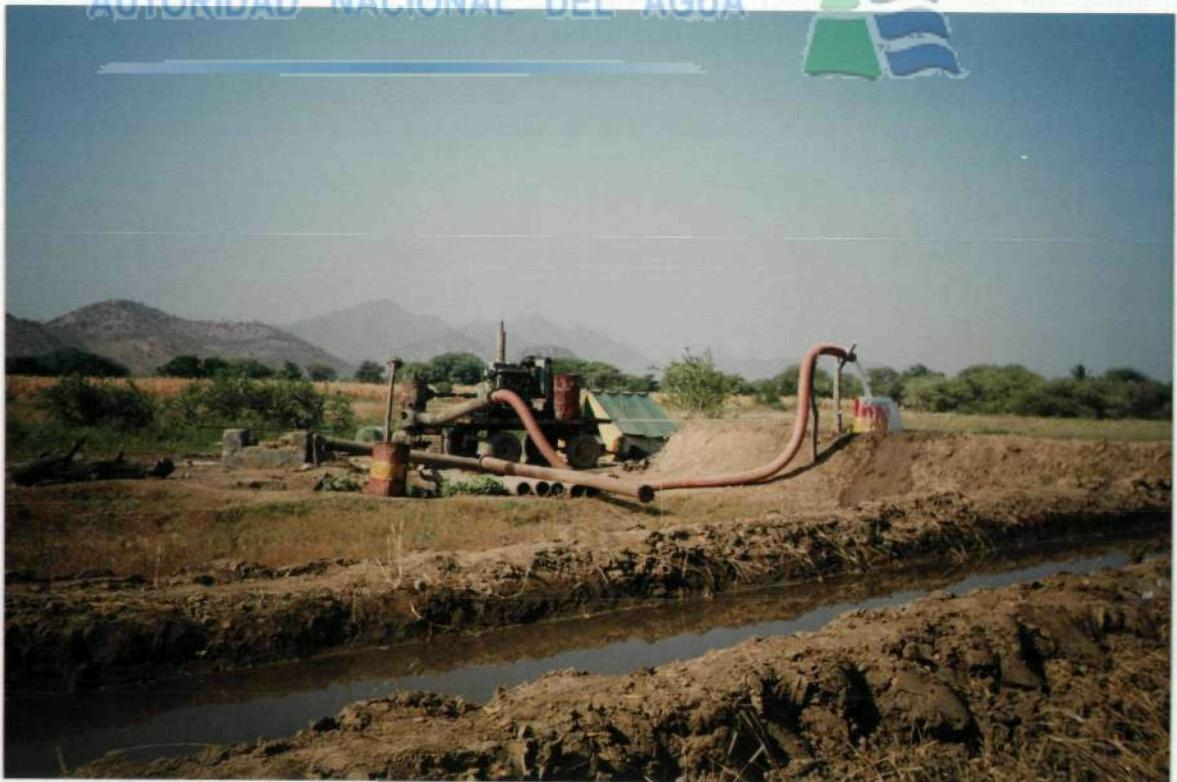
FOTO N° 02 Prueba de rendimiento, de 48 horas continuas
