MEMORIA DESCRIPTIVA

**REHABILITACION DE POZOS TUBULARES
EN EL
VALLE ALTO PIURA**

POZO LOS COCOS

(N° IRHS 20/04/01 - 628)

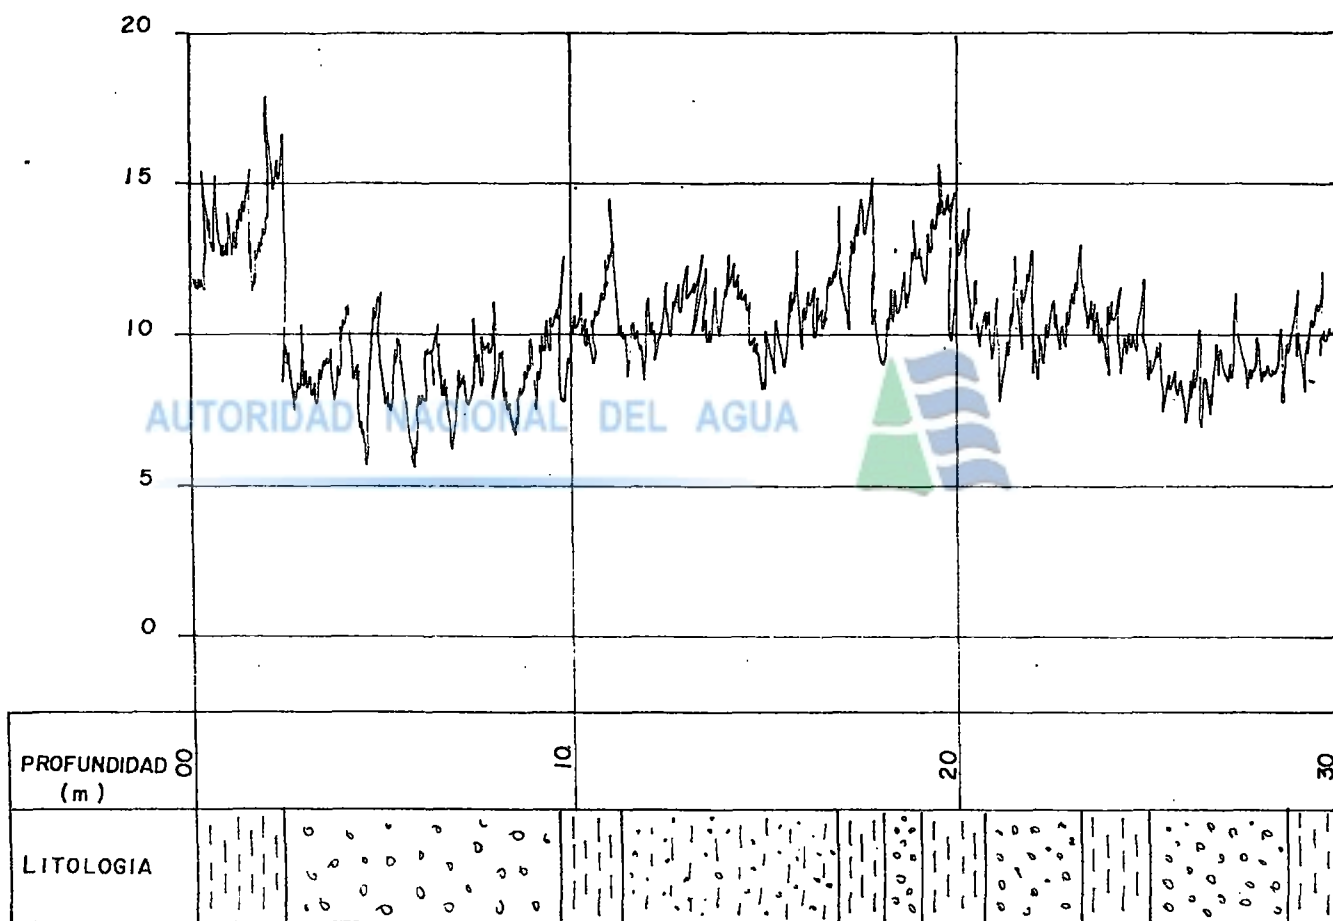
REGISTRO DE GAMMA NATURAL

Se ha efectuado un registro Gamma Natural en el pozo, con la finalidad de reconstruir el perfil litológico del pozo, el cual se presenta en la Fig. 02

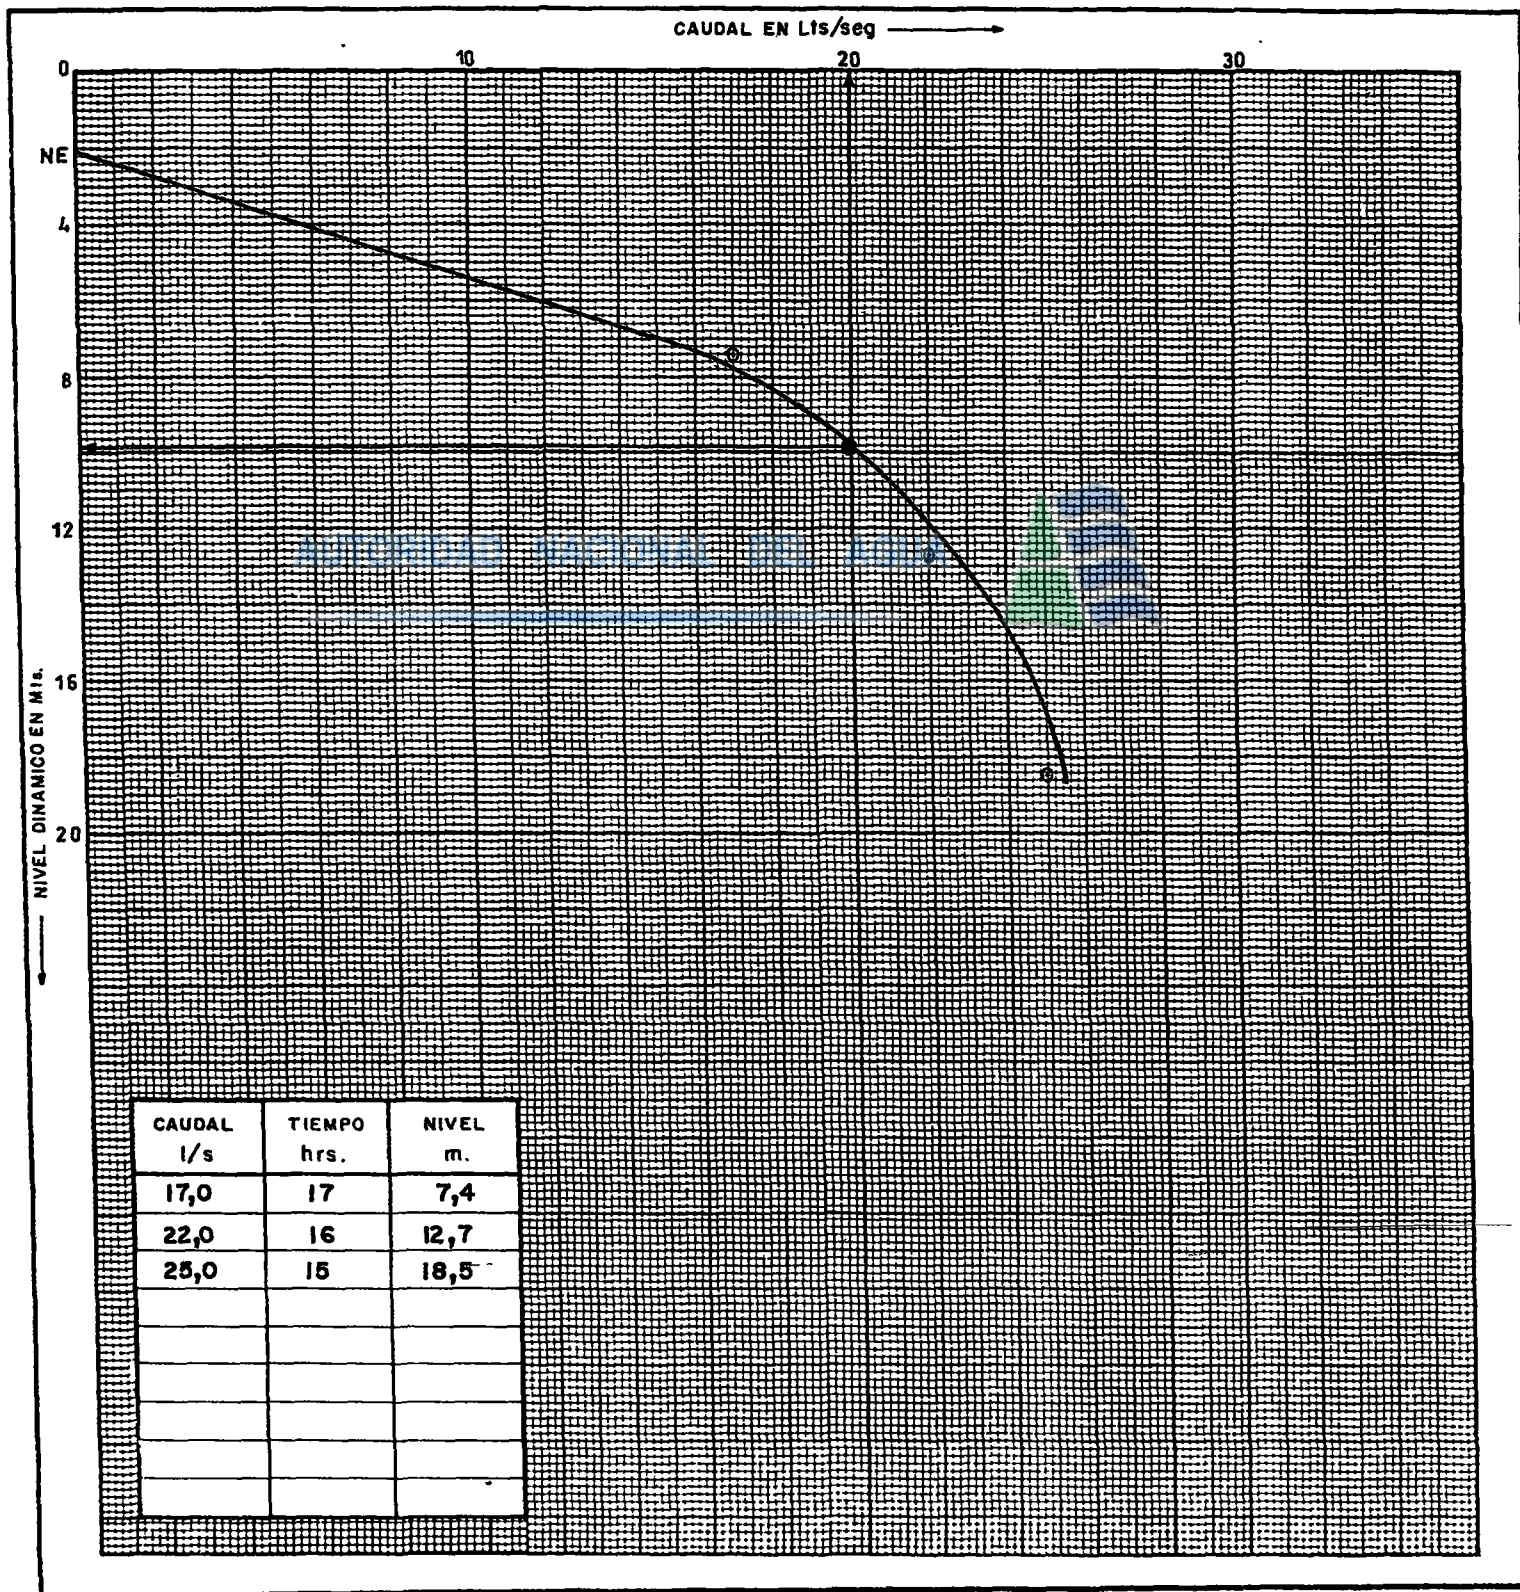
Fig. 05

Asimismo se tomó una muestra representativa del agua en el último régimen, para su análisis, los resultados se presentan en el cuadro N° 02 y Figuras 04, 05 y 06.

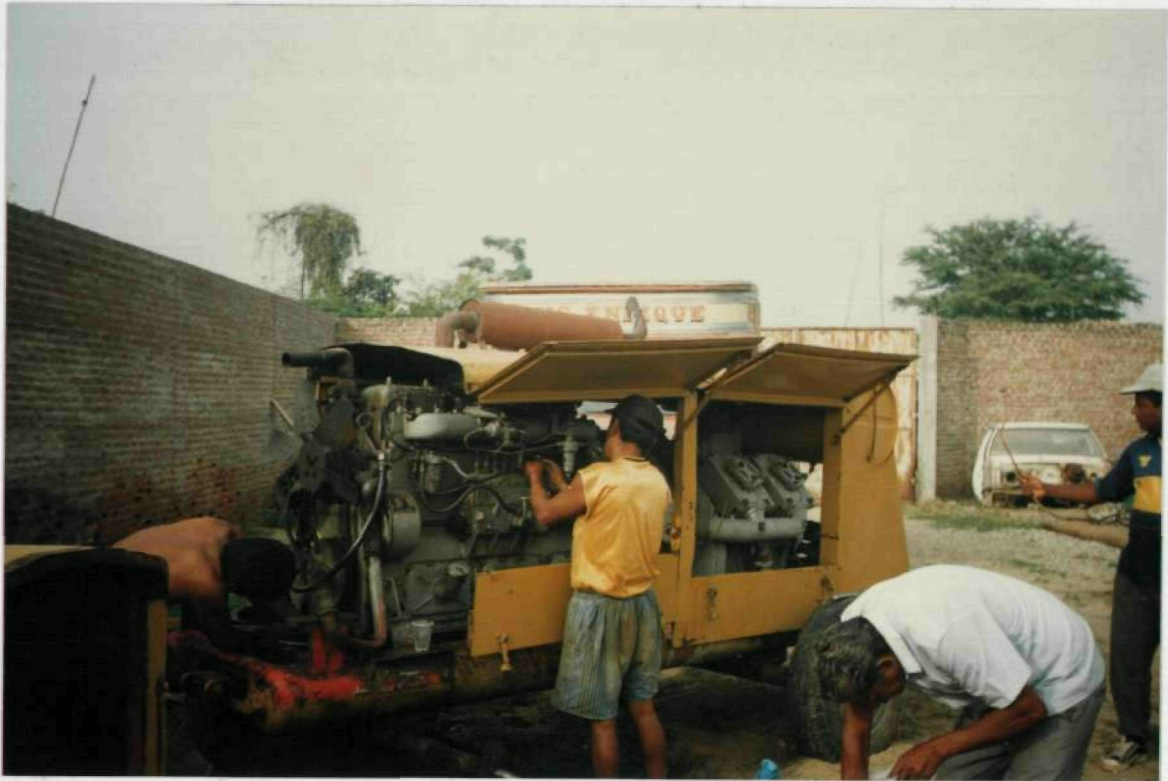
FOTO N° 01 Mantenimiento de los equipos para su traslado al pozo Los Cocos en Talandracas.

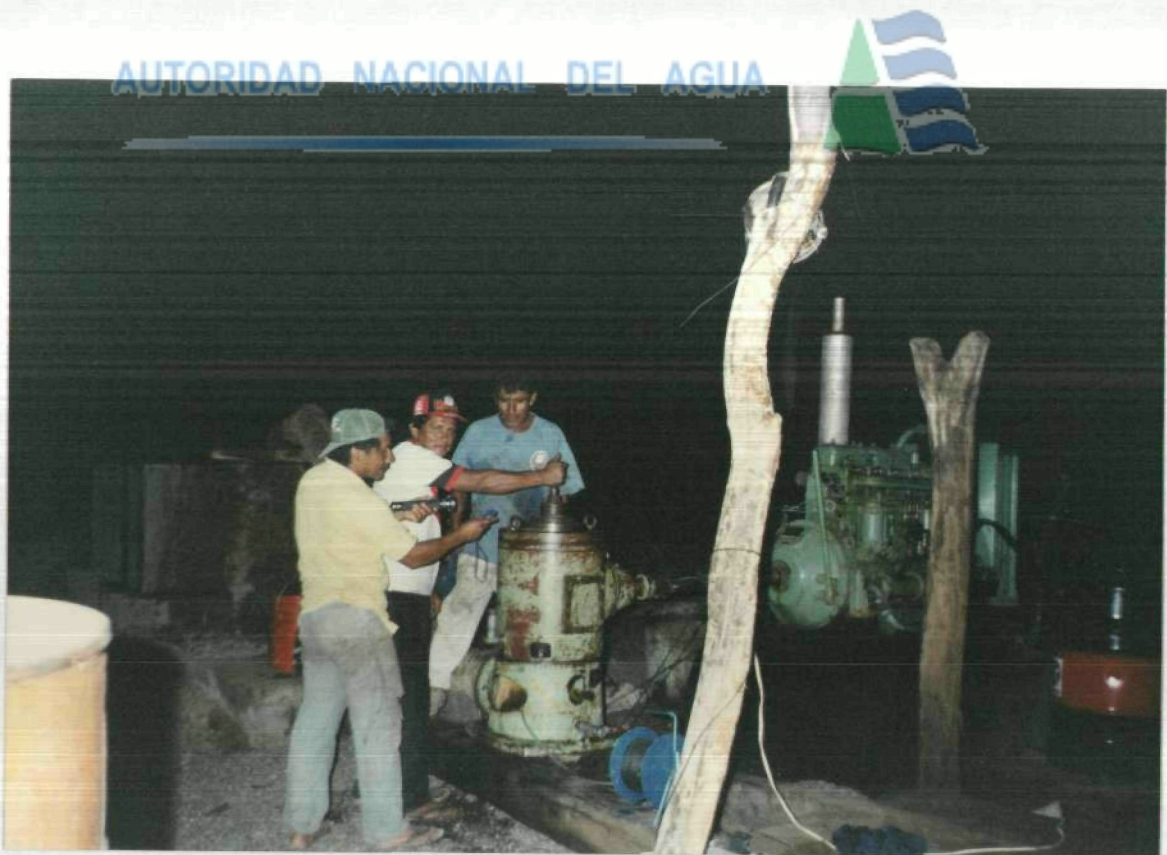
FOTO N° 02 En la prueba de rendimiento, controlando las revoluciones a la cual está trabajo la bomba.
