MEMORIA DESCRIPTIVA FINAL

**REHABILITACION Y EQUIPAMIENTO DE
POZOS TUBULARES EN EL DEPARTAMENTO
DE PUNO**

POZO Nº 06 SECTOR CORISUYO

Lima, Junio de 1998

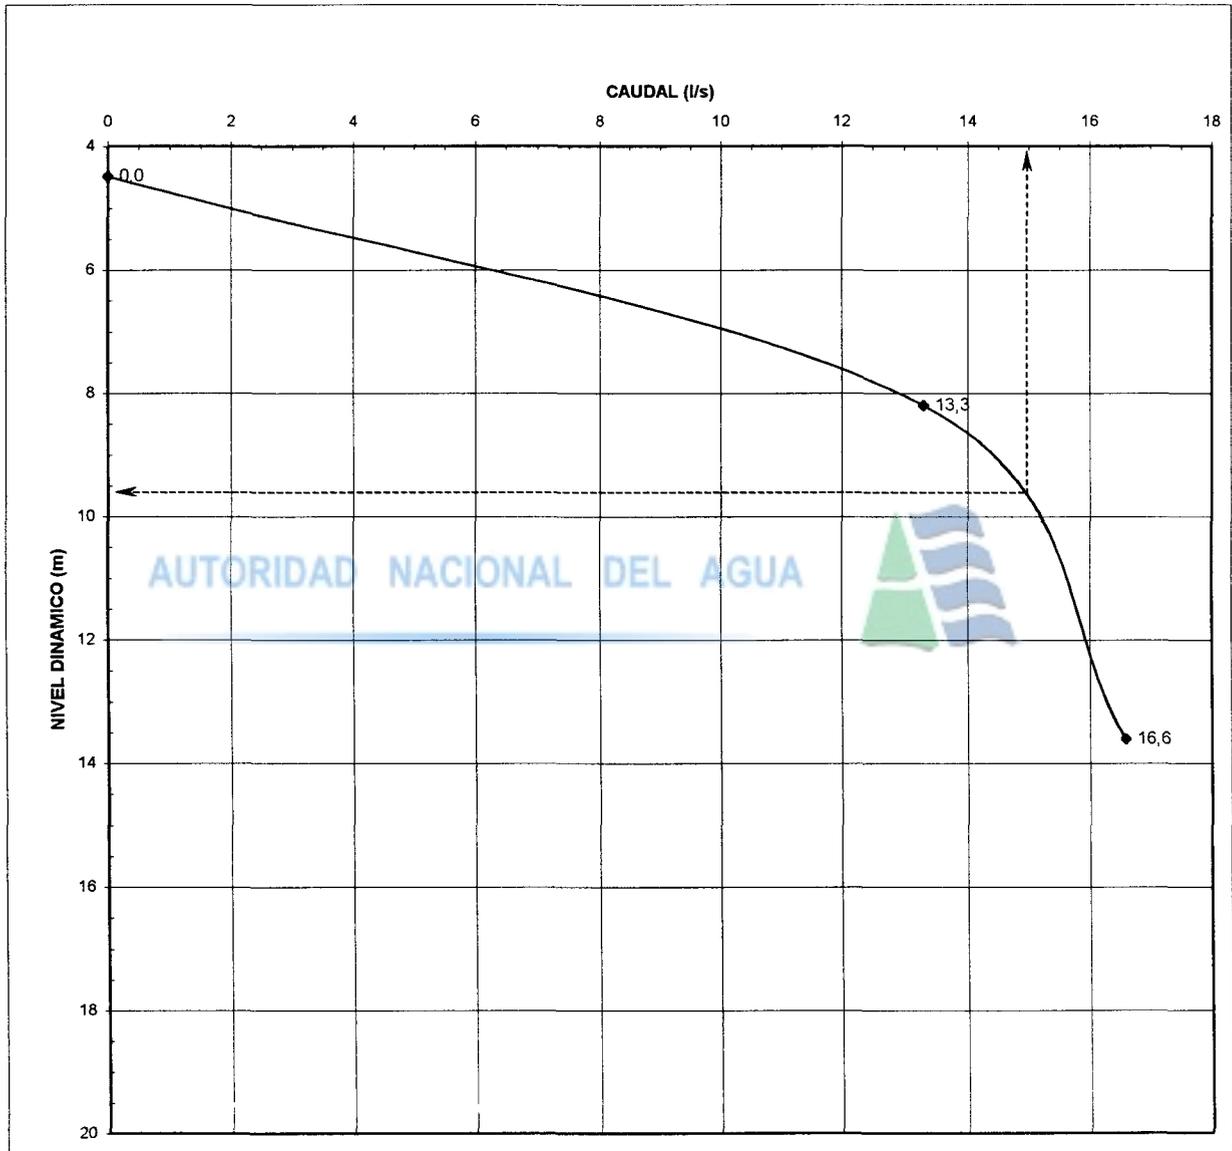
PRUEBA DE RENDIMIENTO

El agua que se bombea durante la prueba de rendimiento es completamente turbia en el segundo régimen el cual consta de sedimentos tales como arcilla, arena fina y gravilla, del cual se deduce que el tubo colector esté deteriorado. Por tal razón no se equipa el pozo mencionado.

REGIMEN	CAUDAL Q(l/s)	N. D. (m)	TIEMPO (hr)	VELOCIDAD rpm
N Estático	0,0	4,49		0,00
1°	13,3	8,20	10	630
2°	16,6	13,61	11	795

Nota Desde este regimen se observa la formacion de una cangrejera alrededor del tubo forro y se produce derrumbes, para evitar que afecte a la es y funcionamiento del equipo de bombeo se procede a paralizar en este regimen la prueba de rendimiento

Debido al problema de arenamiento por posible rotura de funda se recomienda no equiparle el pozo, la arena ocasiona el desgaste inmediato de los impulsores de la bomba de turbina vertical.

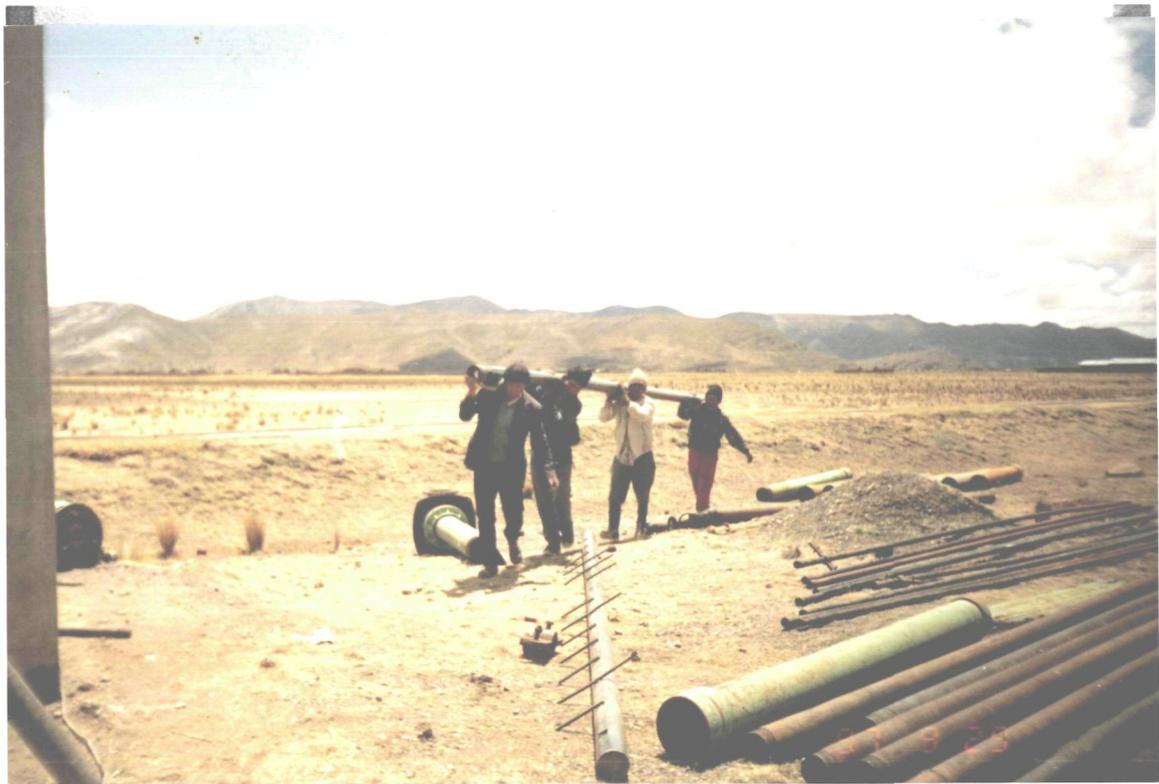
FOTO N° 01 Traslado de equipo de izaje y equipo de rehabilitación.

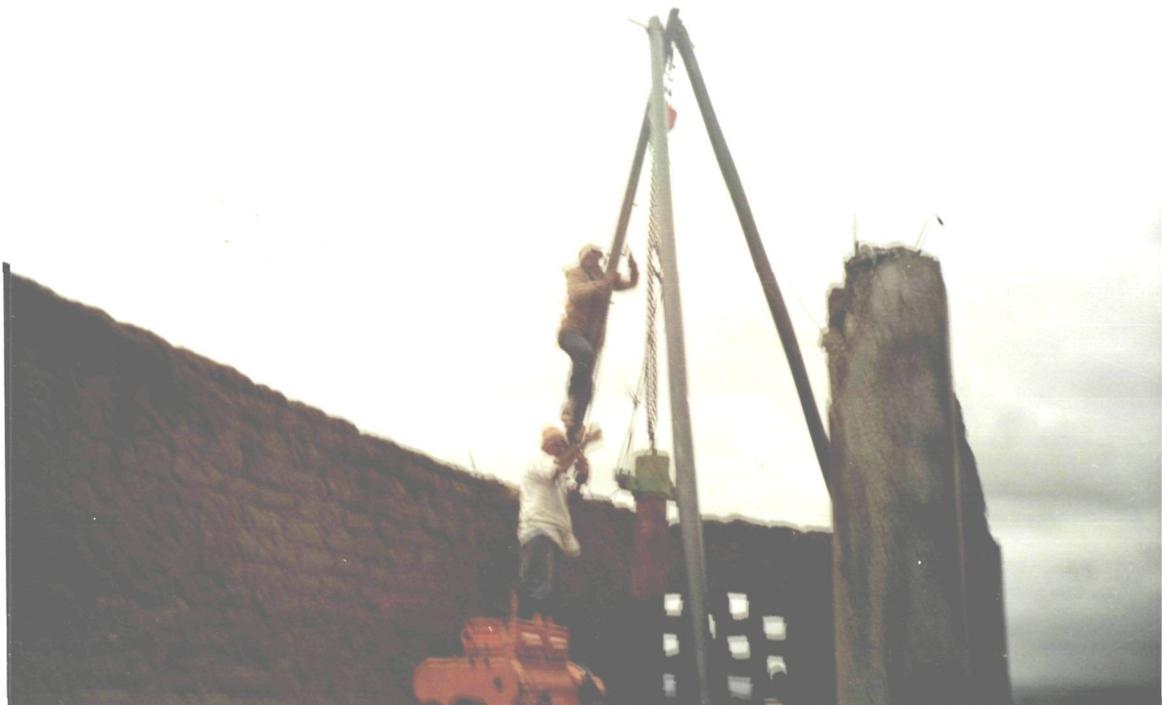
FOTO N° 02 Montaje de equipo de bombeo para prueba de rendimiento a caudal variable.
