MEMORIA DESCRIPTIVA FINAL  
AUTORIDAD NACIONAL DEL AGUA

REHABILITACION DE POZOS TUBULARES  
EN EL VALLE DEL ALTO PIURA

*POZO : "VIRGEN DE LAS MERCEDES"*

Lima, Agosto de 1998

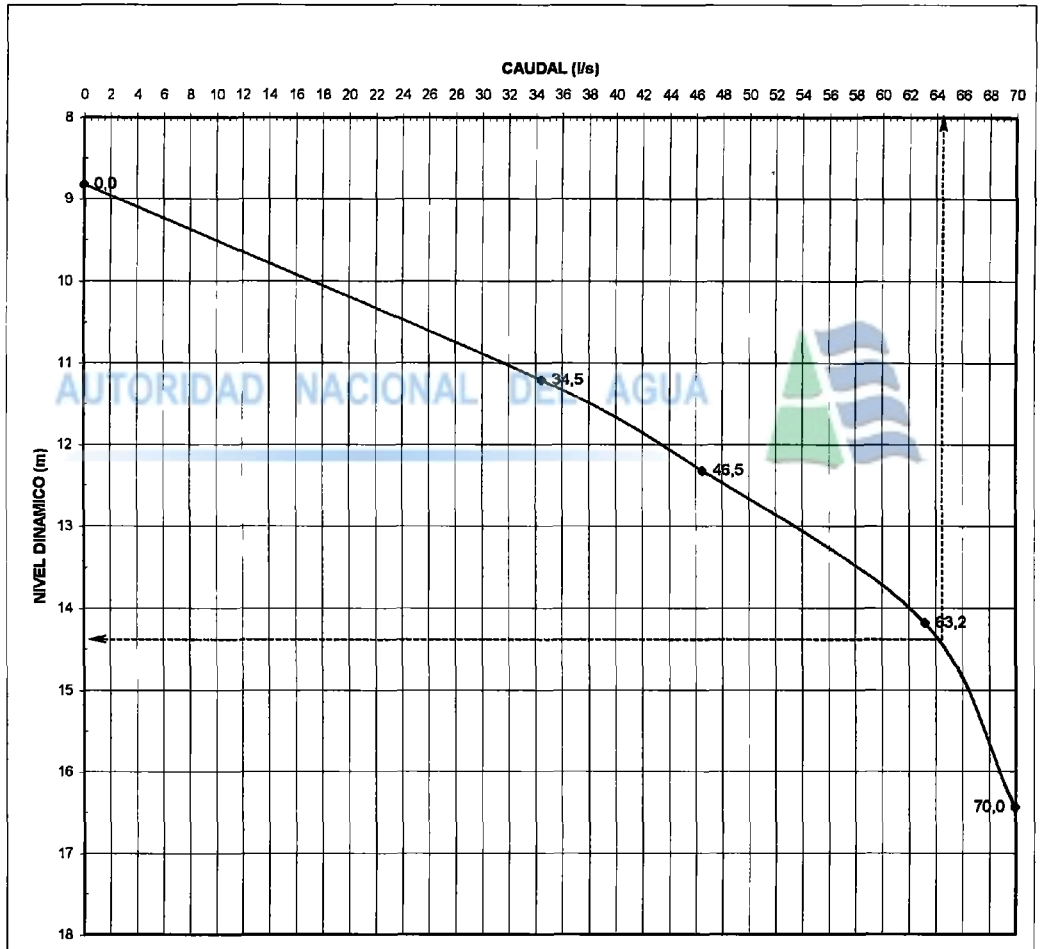
## PRUEBA DE RENDIMIENTO

La prueba de bombeo a caudales variables se realizó en 4 regímenes, siendo su duración total de 72 horas. Los resultados de esta prueba se muestran en el cuadro N° 01 y la curva de rendimiento en la Fig. 02.

REGIMEN	CAUDAL Q(l/s)	N. D. (m)	TIEMPO (hr)	VELOCIDAD rpm
N. Estático	0,0	8,82		0,00
1°	34,5	11,21	17	850
2°	46,5	12,32	19	1100
3°	63,2	14,18	20	1300
4°	70,0	16,44	16	1450

Teniendo en cuenta los resultados obtenidos en la prueba de rendimiento se recomienda las siguientes condiciones de explotación:

- Caudal Optimo : 64,50 l/s
- Nivel Dinámico : 14,40 m

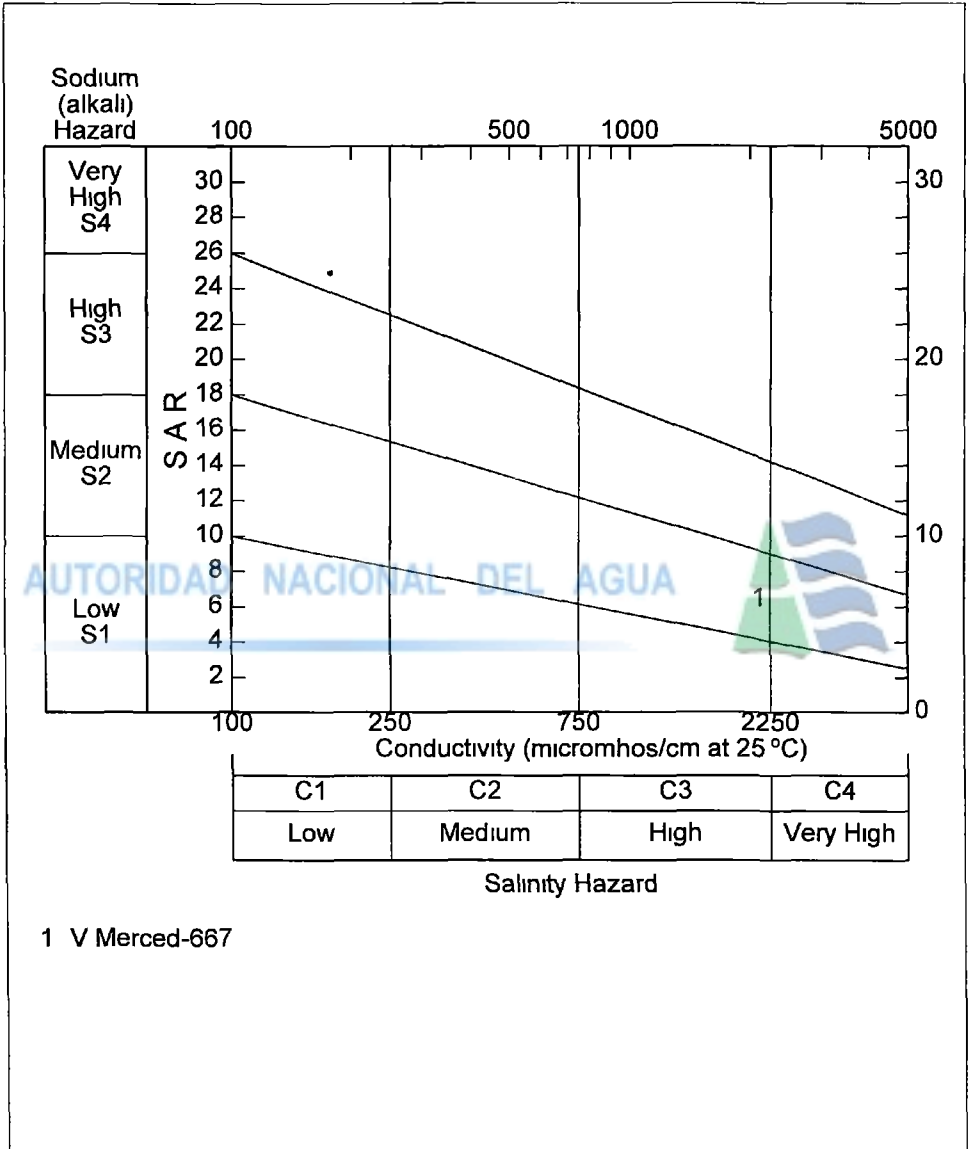
# Wilcox Diagram

Del análisis del gráfico de Wilcox, se ha determinado que la muestra pertenece a la clase  $C_3S_2$ , es decir salinidad entre media y alta y medio sódica (agua de mediocre calidad). Ver fig.05.

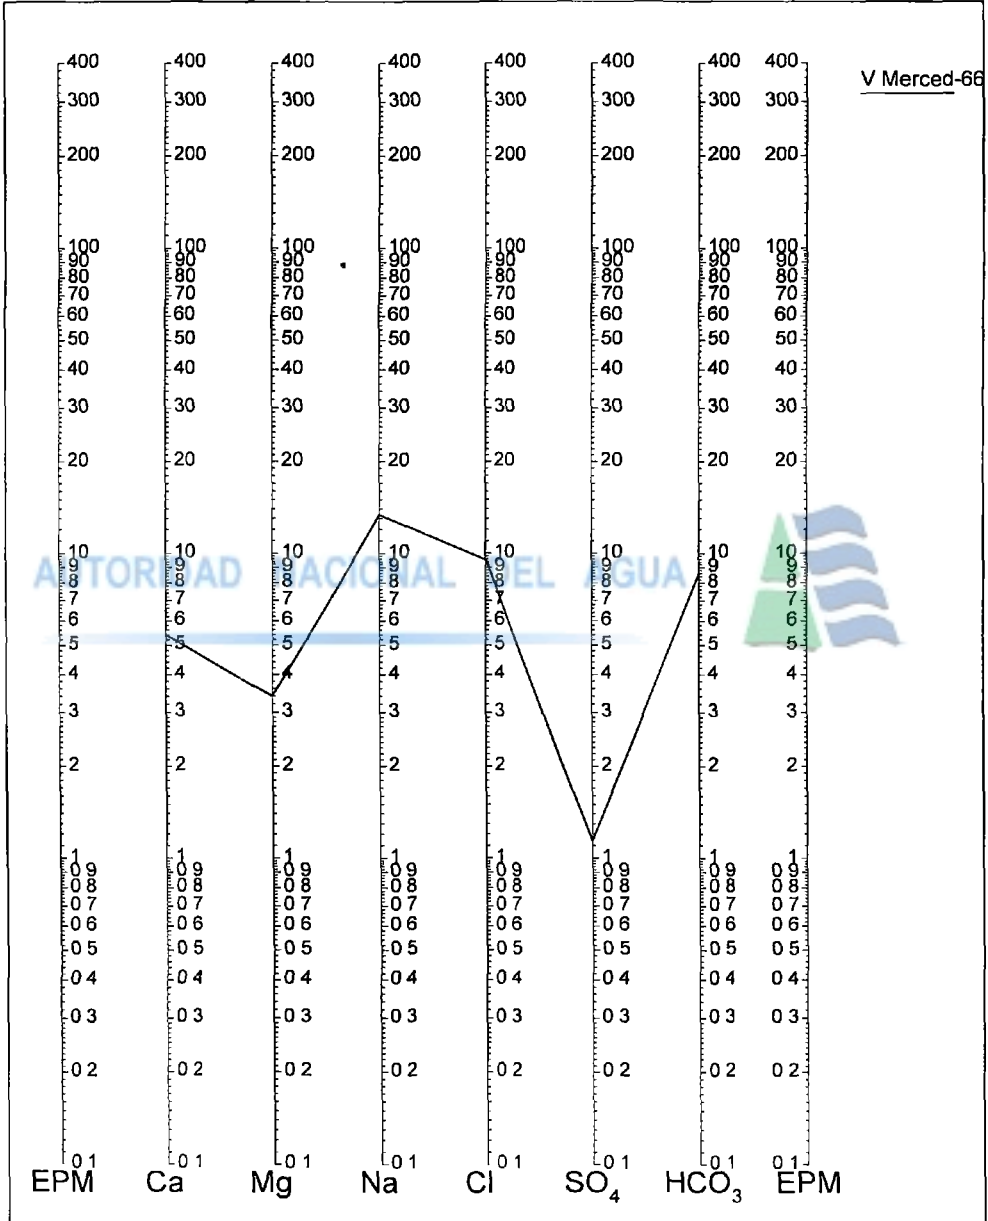
# Schoeller Diagram

Con los gráficos de Schoeller y Piper se ha podido determinar que la muestra pertenece a la familia hidrogeoquímica clorurada sodica. Ver fig.03 y 04.
