MEMORIA DESCRIPTIVA FINAL
AUTORIDAD NACIONAL DEL AGUA

REHABILITACION DE POZOS TUBULARES
EN EL VALLE DEL ALTO PIURA

POZO : "VICTOR RAUL HAYA DE LA TORRE"

Lima, Agosto de 1998

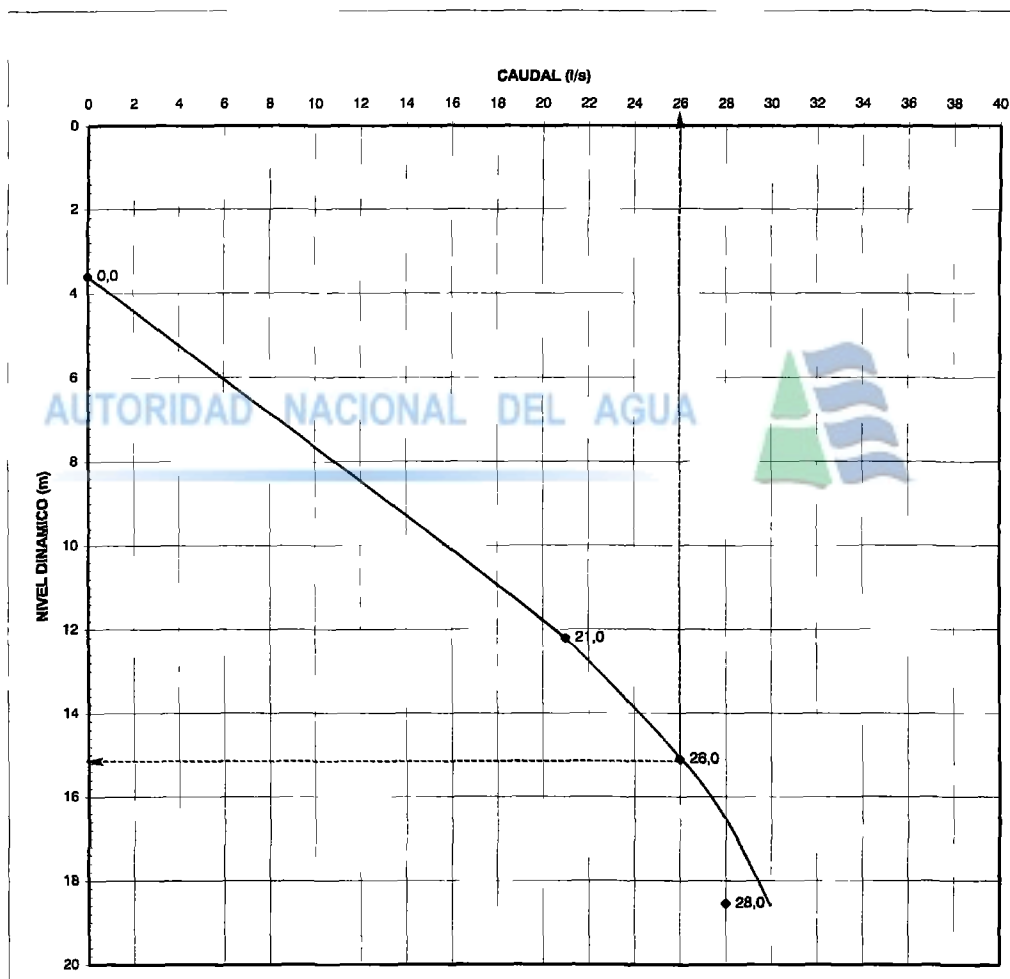
PRUEBA DE RENDIMIENTO

La prueba de bombeo a caudales variables se realizó en 3 regímenes siendo su duración total de 72 horas. Los resultados de esta prueba se muestran en el cuadro N° 01 y la curva de rendimiento en la Fig. 02.

REGIMEN	CAUDAL Q(l/s)	N. D. (m)	TIEMPO (hr)	VELOCIDAD rpm
N. Estático	0,0	3,60		0,00
1°	21,0	12,21	24	750
2°	26,0	15,10	24	1000
3°	28,0	18,55	24	1100

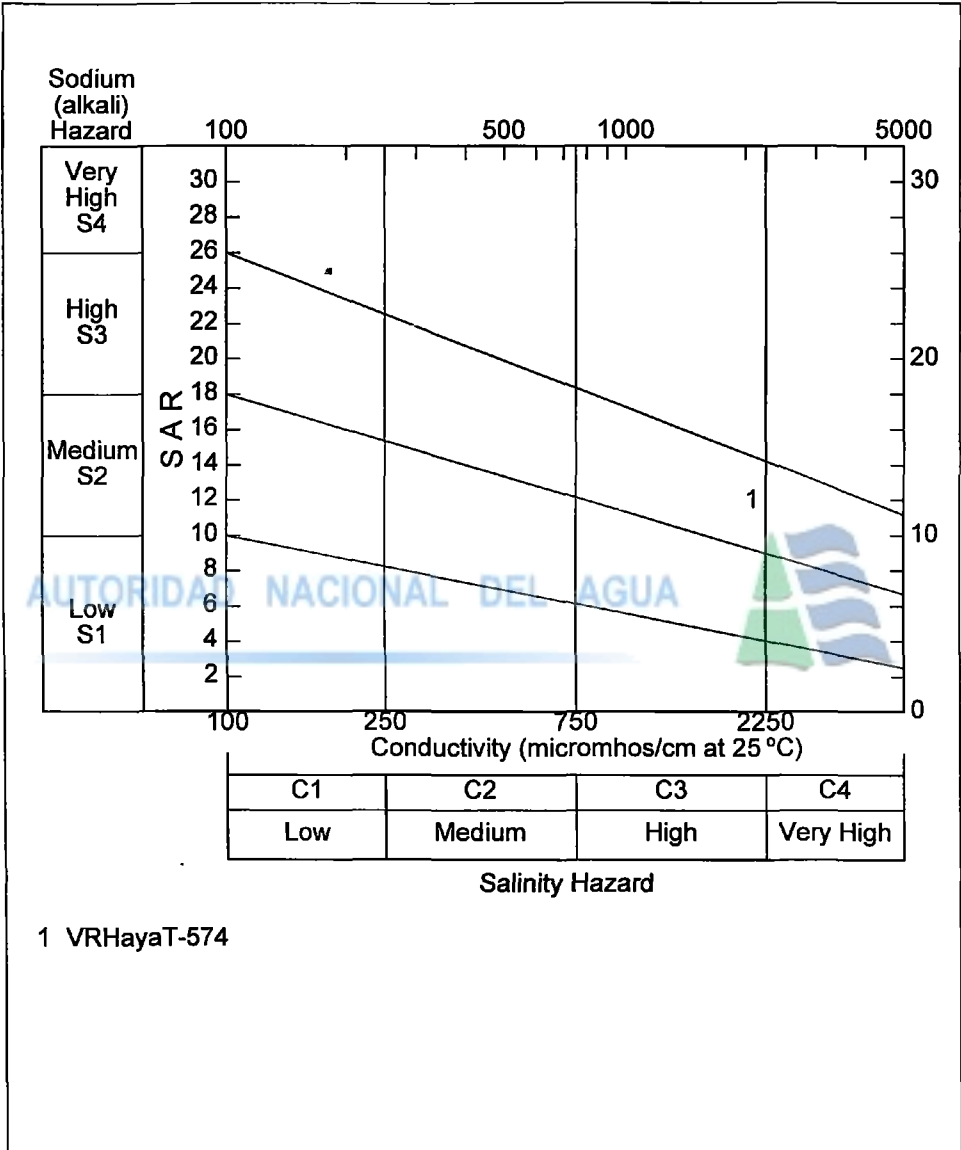
Wilcox Diagram

Del análisis del gráfico de Wilcox, se ha determinado que la muestra pertenece a la clase C_3S_3 , es decir salinidad baja y poco sódica (agua de mediocre calidad). Ver fig.04.

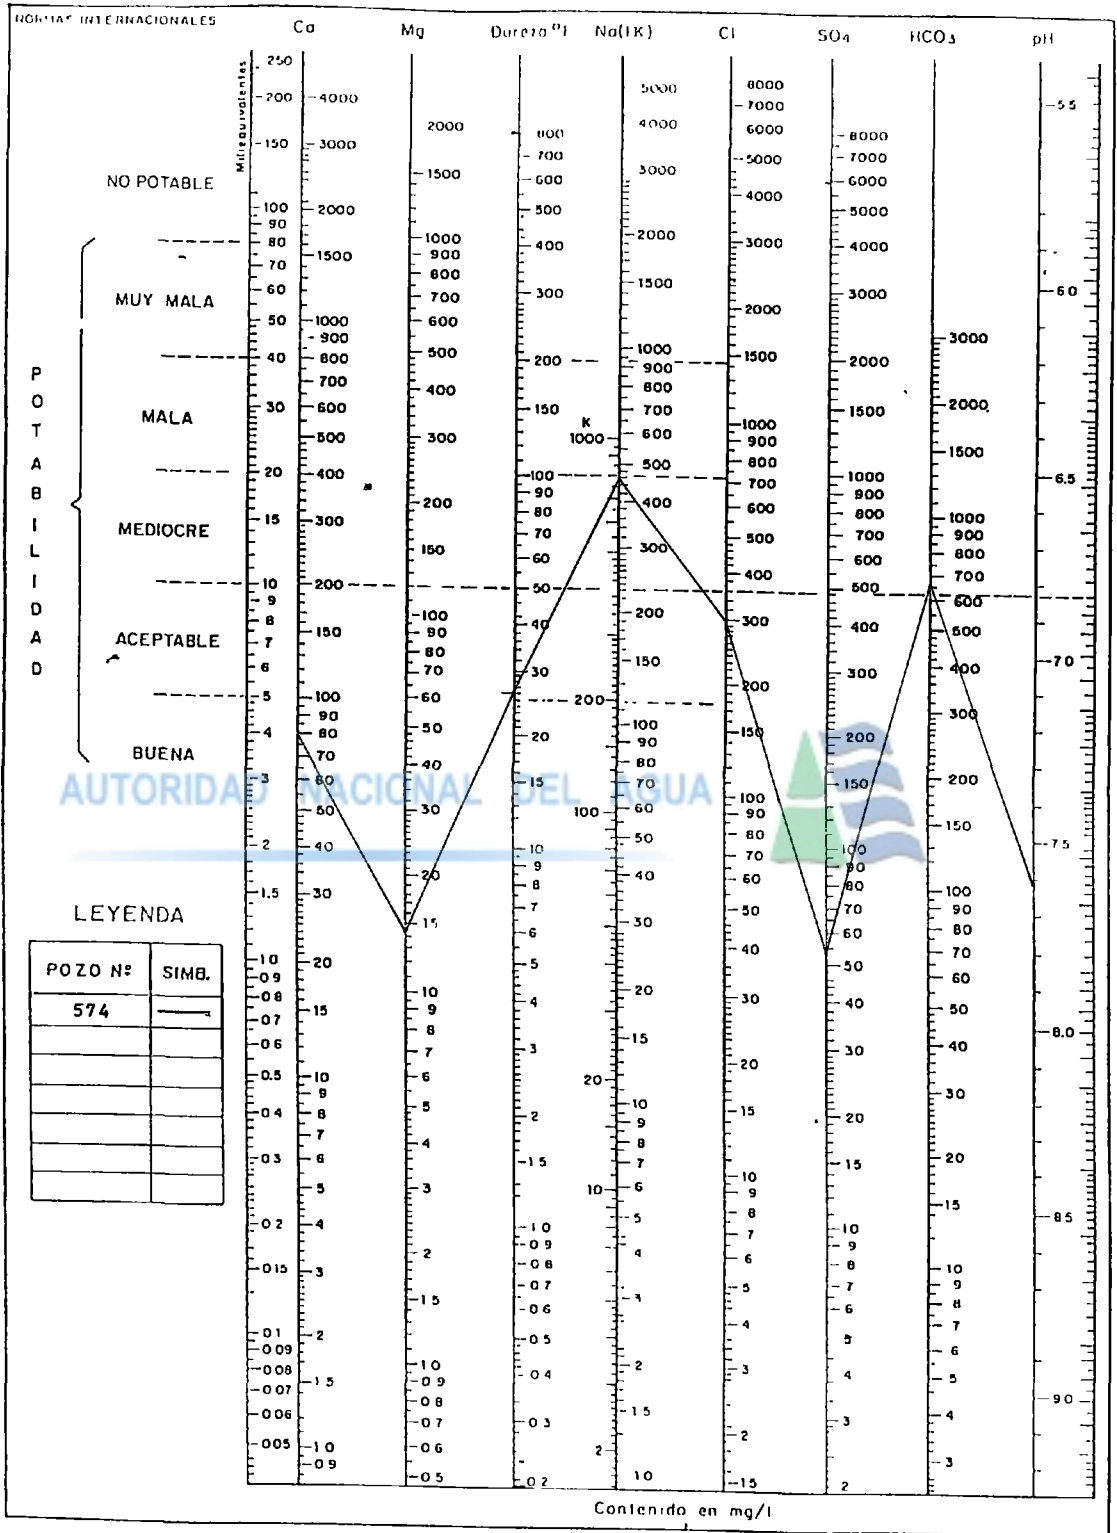
DIAGRAMA LOGARITMICO DE POTABILIDAD DE AGUA

La potabilidad de la muestra se ha analizado teniendo en consideración los límites máximos tolerables de potabilidad dado por la Organización Mundial de la Salud en Ginebra de 1972 (OMS) y empleando el diagrama de potabilidad; determinando que dicha muestra presenta una potabilidad mediocre. Ver fig.05.
