INVESTIGACION HIDROGEOLÓGICA DE  
REHABILITACIÓN DE POZOS TUBULARES  
EN EL AREA EXPERIMENTAL LA VIÑA  
DISTRITO DE JAYANCA-CHICLAYO

POZO N°01

LIMA, FEBRERO 1999

# MEMORIA DESCRIPTIVA DE REHABILITACION DE POZOS

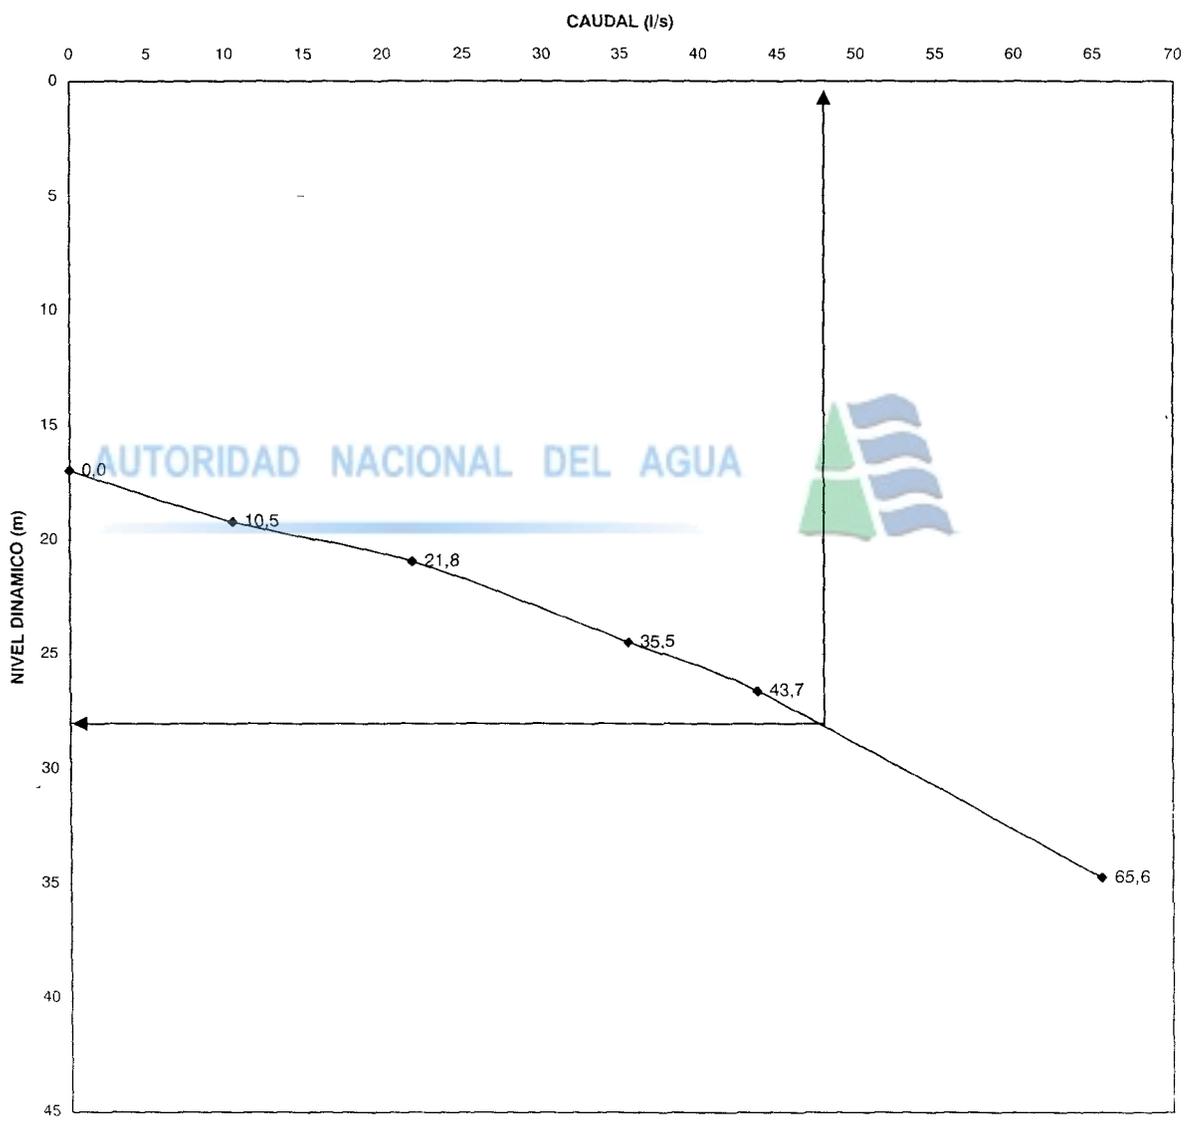
# PRUEBA DE RENDIMIENTO

La prueba de bombeo a caudales variables se realizó en 5 regímenes, siendo su duración total de 48 horas. Los resultados de esta prueba se muestran en el cuadro N° 01 y la curva de rendimiento en la Fig. 02.

REGIMEN	CAUDAL Q(l/s)	N. D. (m)	TIEMPO (hr)	VELOCIDAD rpm
N Estático	0,0	16,94		0,00
1°	10,5	19,21	10	736
2°	21,8	20,94	9	966
3°	35,5	24,50	9	1166
4°	43,7	26,62	8	1367
5°	65,6	34,73	12	1601

Teniendo en cuenta los resultados obtenidos en la prueba de rendimiento se recomienda las siguientes condiciones de explotación:

- Caudal Optimo : 49,00 l/s
- Nivel Dinámico : 36,00 m

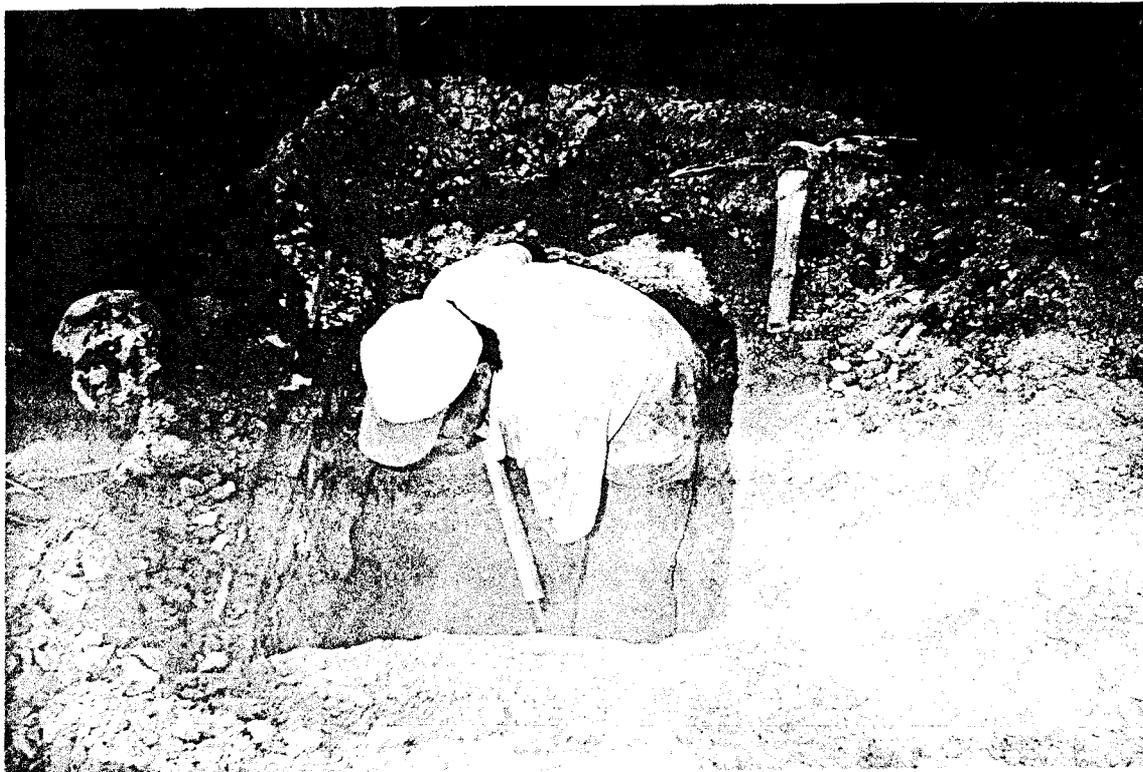
Fig. 01 Cavando el hueco para colocar la grava

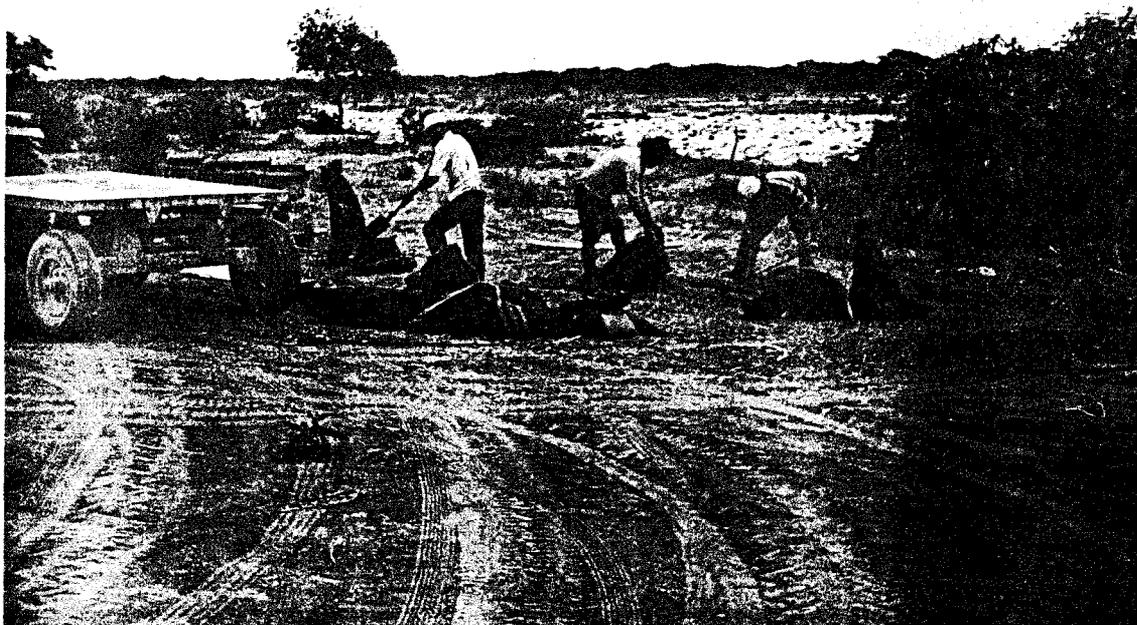
Fig. 02 Cargando grava en la carreta jalada por el tractor

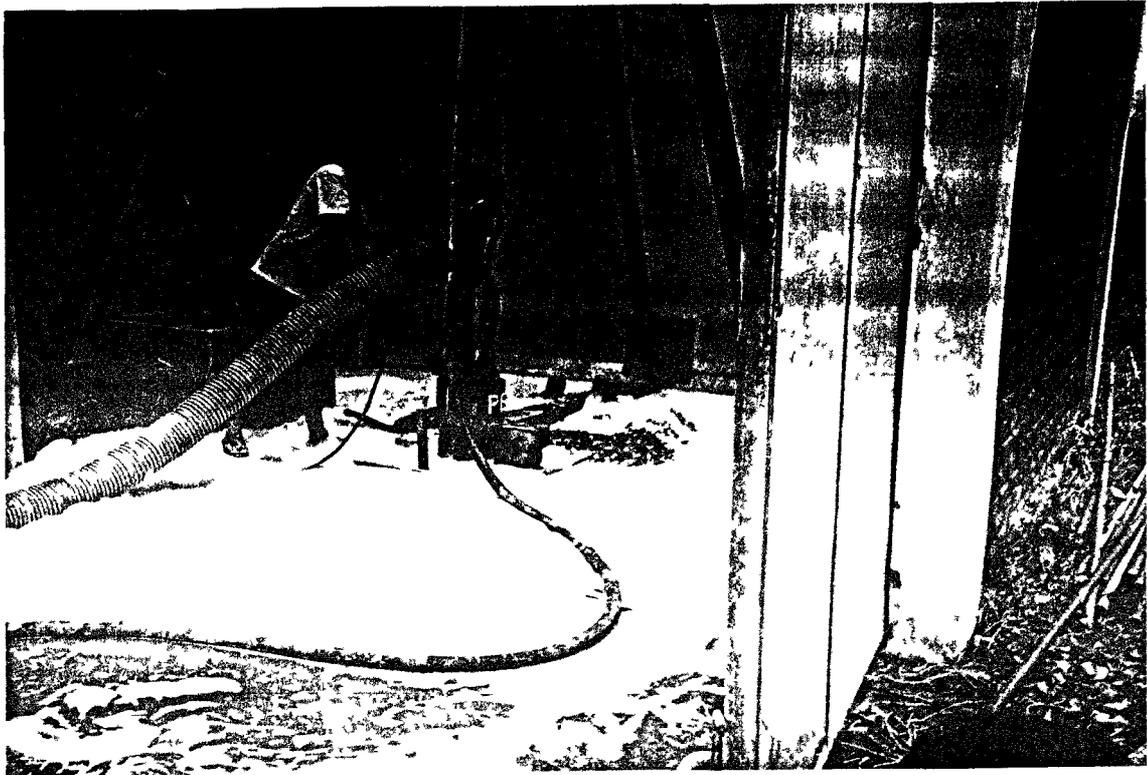
Después de haber recuperado el fondo del pozo, se procedió a aplicar 100 kg. del aditivo químico defloculante tripolifosfato de sodio y 1 galón de ethoxil, con la finalidad de limpiar las aberturas del filtro.

Fig 05 Aplicación de aditivo químico

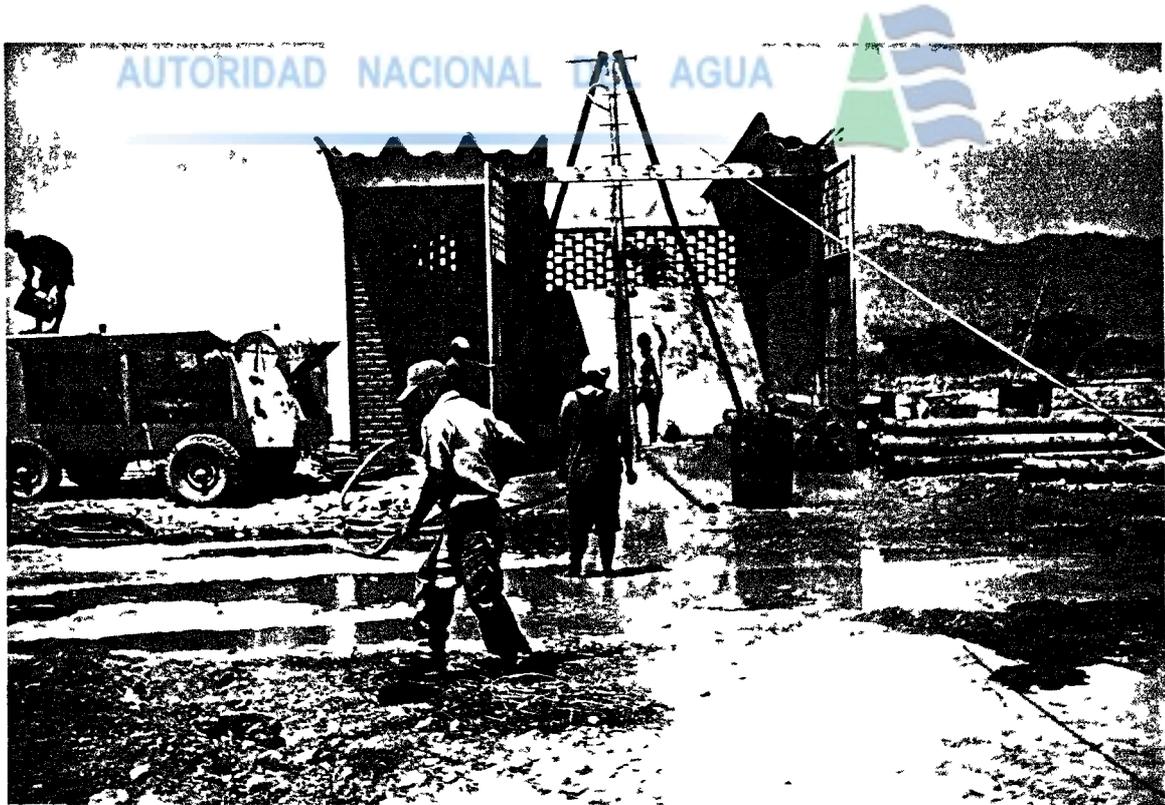
Se procedió a limpiar y recuperar el fondo del pozo desde los 102,00 m, llegándose hasta los 108,00 m. Se empleó el método de aire comprimido.

Fig 06 Limpieza y recuperación del pozo

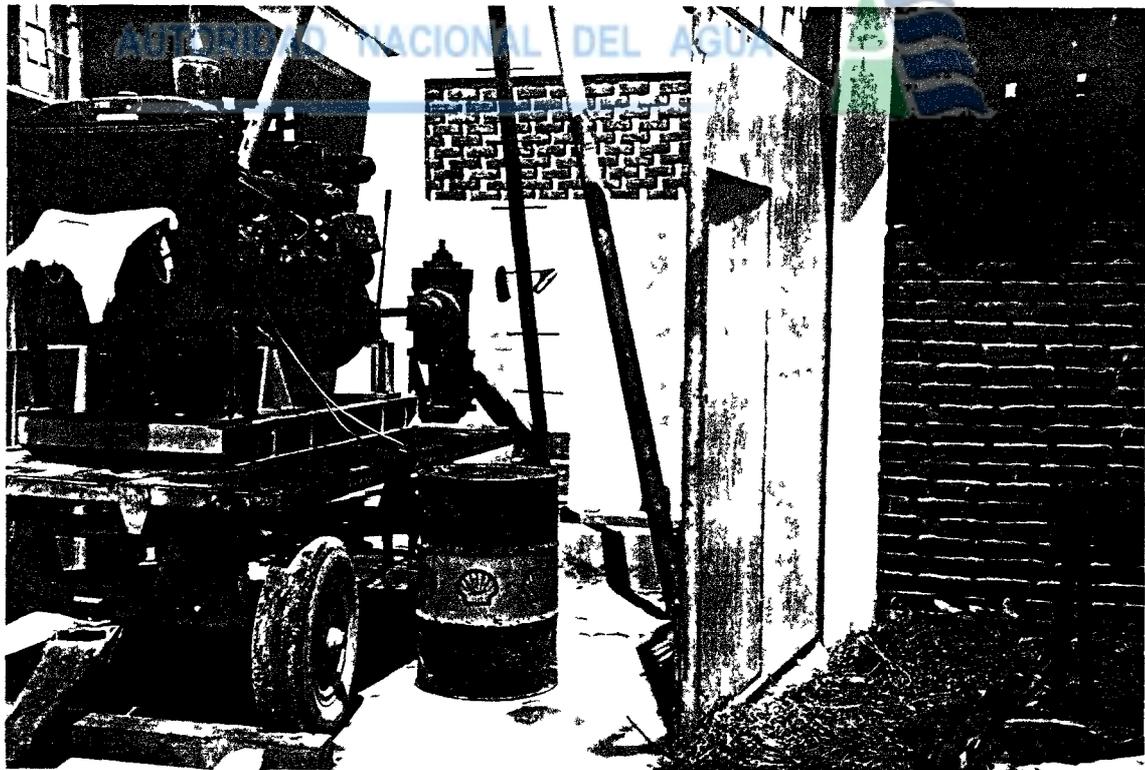
Fig 08 Equipo de prueba de rendimiento instalado en el pozo
