INVESTIGACION HIDROGEOLÓGICA DE
REHABILITACIÓN DE POZOS TUBULARES
EN EL AREA EXPERIMENTAL LA VIÑA
DISTRITO DE JAYANCA-CHICLAYO

POZO N°10

LIMA, FEBRERO 1999

MEMORIA DESCRIPTIVA DE REHABILITACION DE POZOS

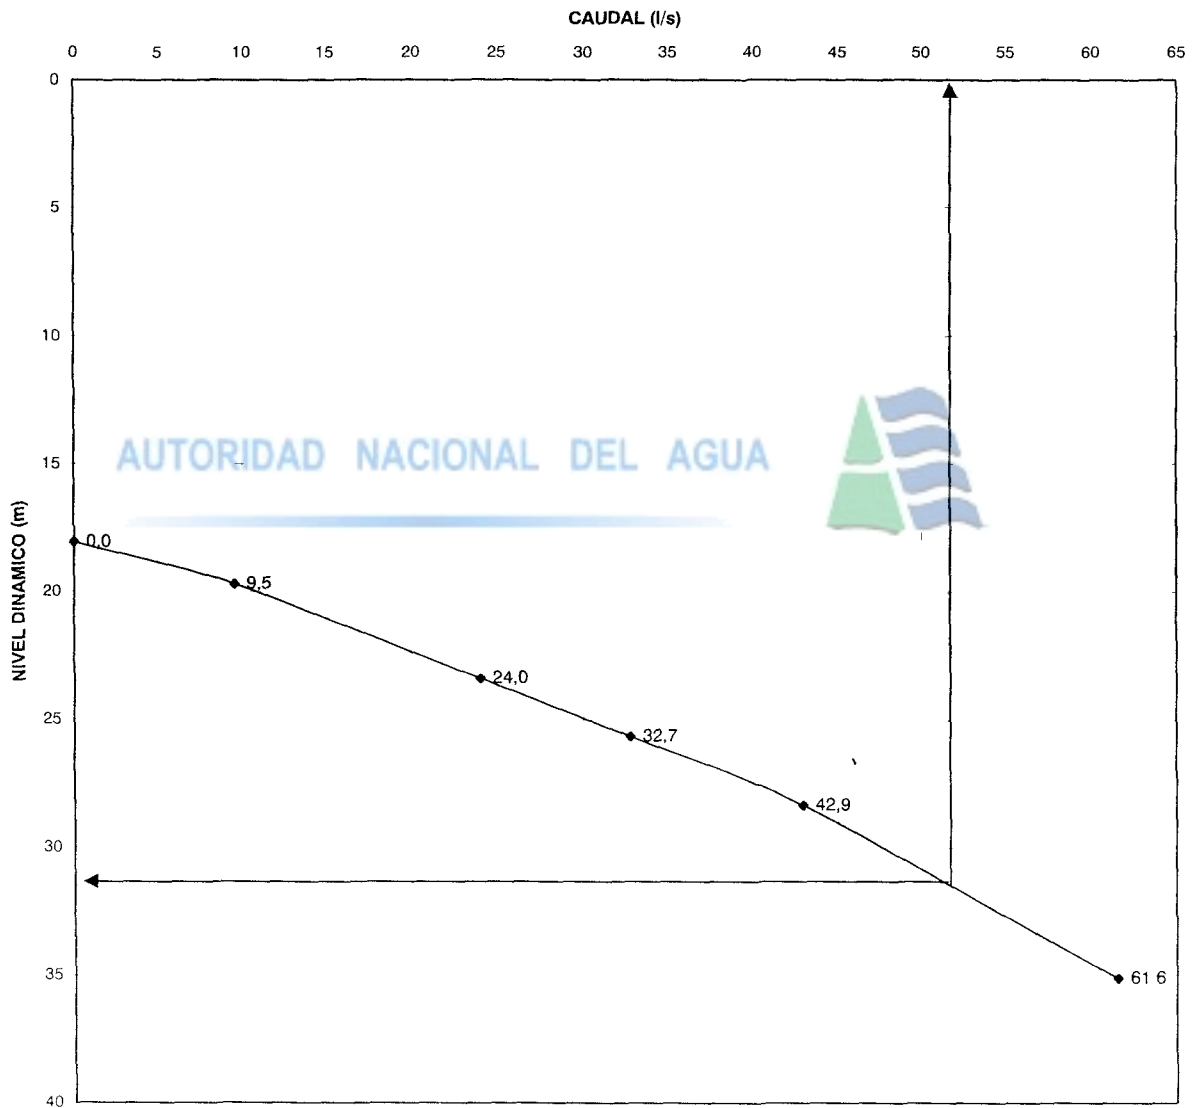
PRUEBA DE RENDIMIENTO

La prueba de bombeo a caudales variables se realizó en 5 regímenes, siendo su duración total de 48 horas. Los resultados de esta prueba se muestran en el cuadro N° 01 y la curva de rendimiento en la Fig. 02.

Teniendo en cuenta los resultados obtenidos en la prueba de rendimiento se recomienda las siguientes condiciones de explotación:

| • Caudal Optimo | : | 52,00 l/s |
| • Nivel Dinámico | : | 31,50 m |
