INVESTIGACION HIDROGEOLÓGICA DE
REHABILITACIÓN DE POZOS TUBULARES
EN EL AREA EXPERIMENTAL LA VIÑA
DISTRITO DE JAYANCA-CHICLAYO

POZO N°11

LIMA, FEBRERO 1999

MEMORIA DESCRIPTIVA DE REHABILITACION DE POZOS

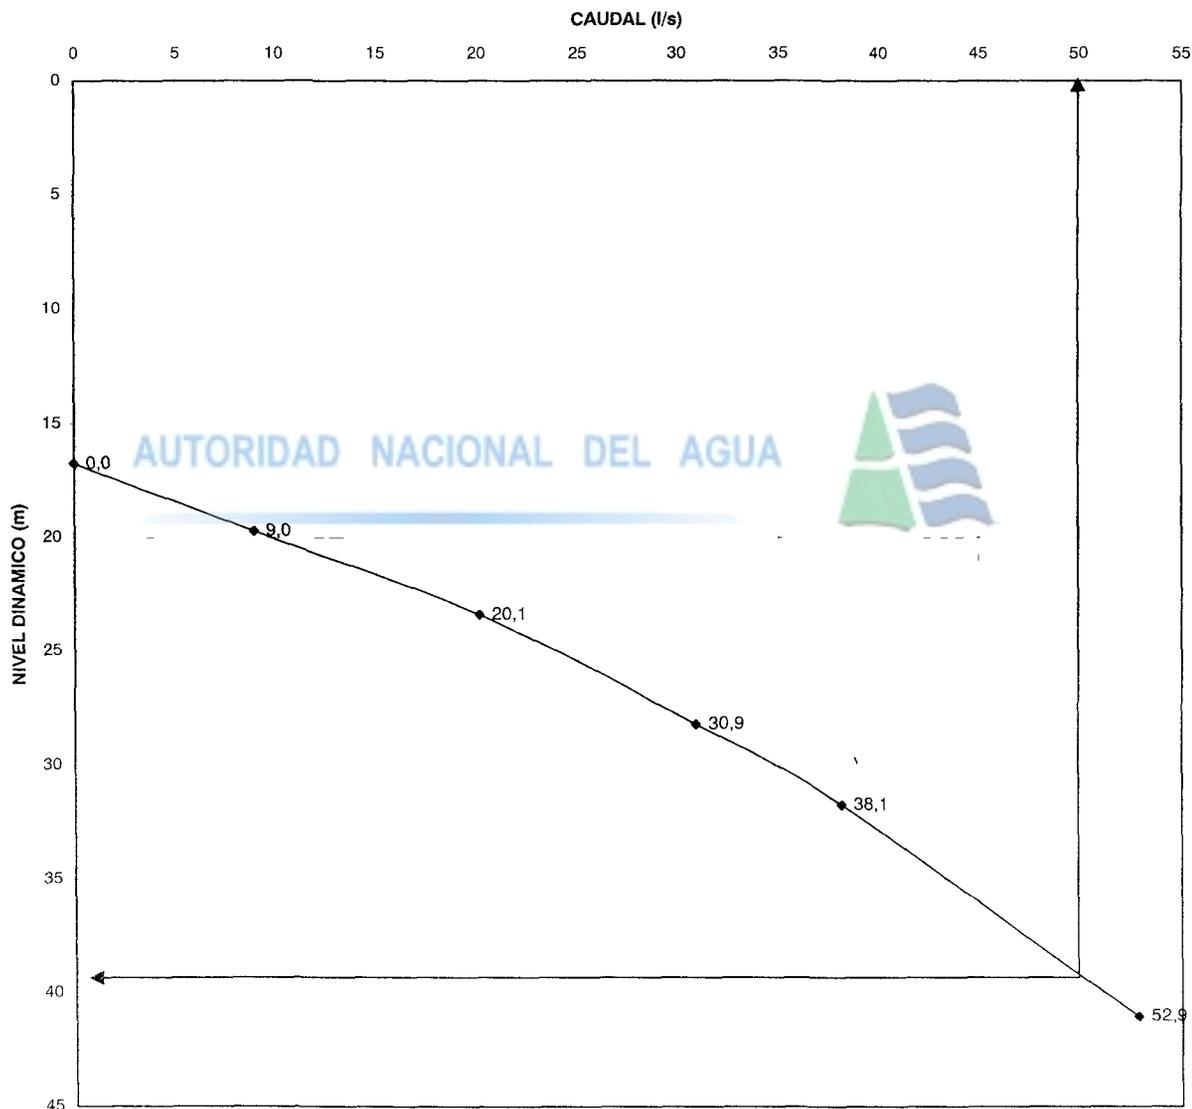
PRUEBA DE RENDIMIENTO

La prueba de bombeo a caudales variables se realizó en 5 regímenes, siendo su duración total de 48 horas. Los resultados de esta prueba se muestran en el cuadro N° 01 y la curva de rendimiento en la Fig. 02.

- Profundidad alcanzada : 104,00 m
- Nivel Estático : 16,75 m

- Caudal Optimo : 50,00 l/s
- Nivel Dinámico : 39,00 m

Teniendo en cuenta los resultados obtenidos en la prueba de rendimiento se recomienda las siguientes condiciones de explotación:
