INVESTIGACION HIDROGEOLÓGICA DE
REHABILITACIÓN DE POZOS TUBULARES
EN EL AREA EXPERIMENTAL LA VIÑA
DISTRITO DE JAYANCA-CHICLAYO

POZO N°12

LIMA, FEBRERO 1999

MEMORIA DESCRIPTIVA DE REHABILITACION DE POZOS

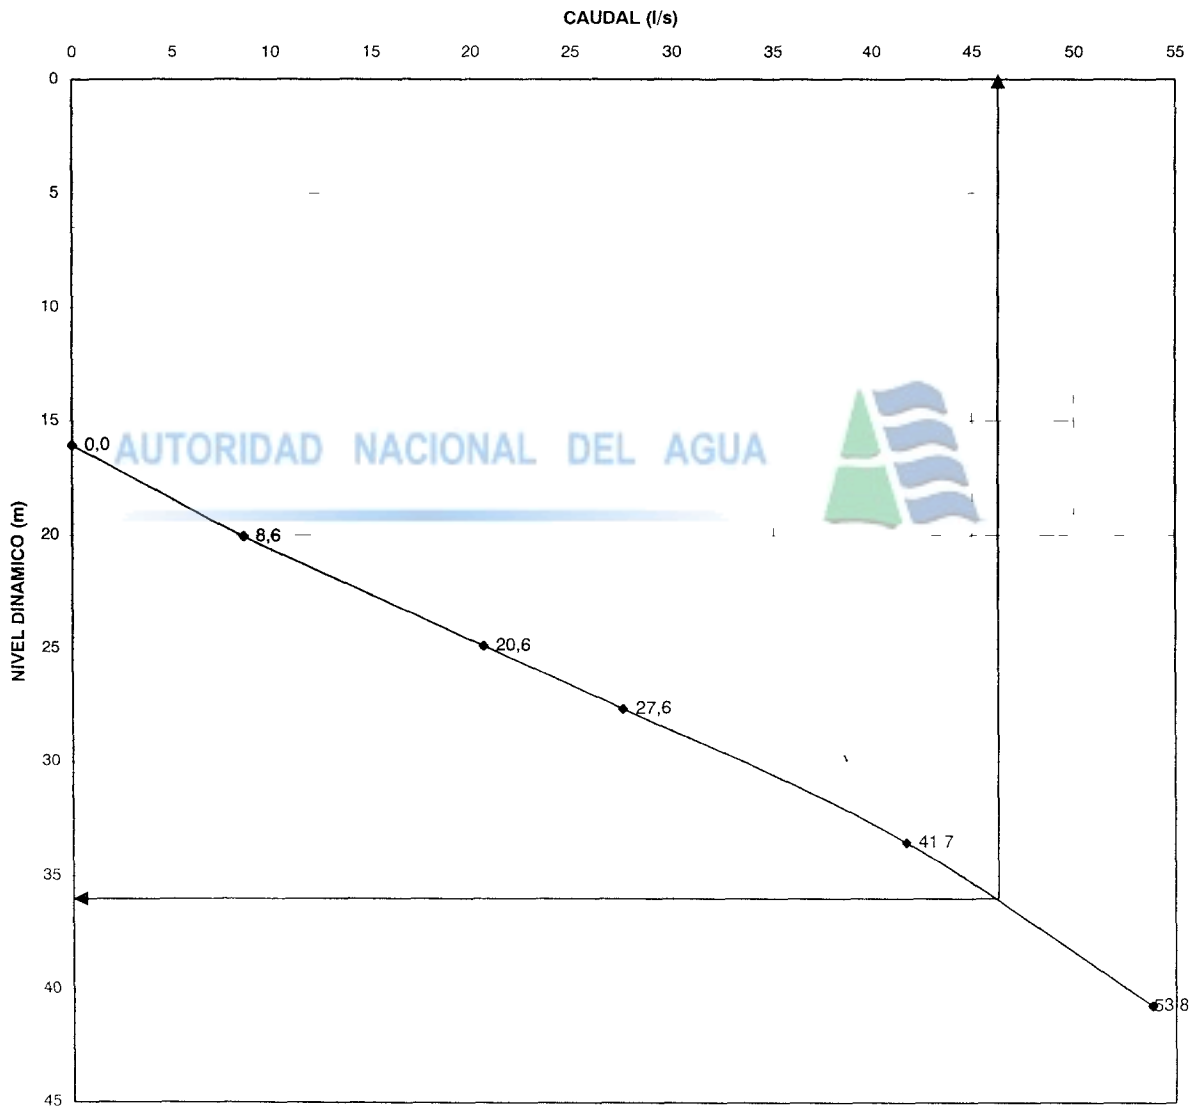
PRUEBA DE RENDIMIENTO

La prueba de bombeo a caudales variables se realizó en 5 regímenes, siendo su duración total de 48 horas. Los resultados de esta prueba se muestran en el cuadro N° 01 y la curva de rendimiento en la Fig. 02.

Teniendo en cuenta los resultados obtenidos en la prueba de rendimiento se recomienda las siguientes condiciones de explotación:

- Caudal Optimo : 46,00 l/s
- Nivel Dinámico : 36,00 m
