INVESTIGACION HIDROGEOLÓGICA DE REHABILITACIÓN DE POZOS TUBULARES EN EL AREA EXPERIMENTAL LA VIÑA DISTRITO DE JAYANCA-CHICLAYO

CONVENIO MINAG - INRENA

POZO Nº13

LIMA, FEBRERO 1999

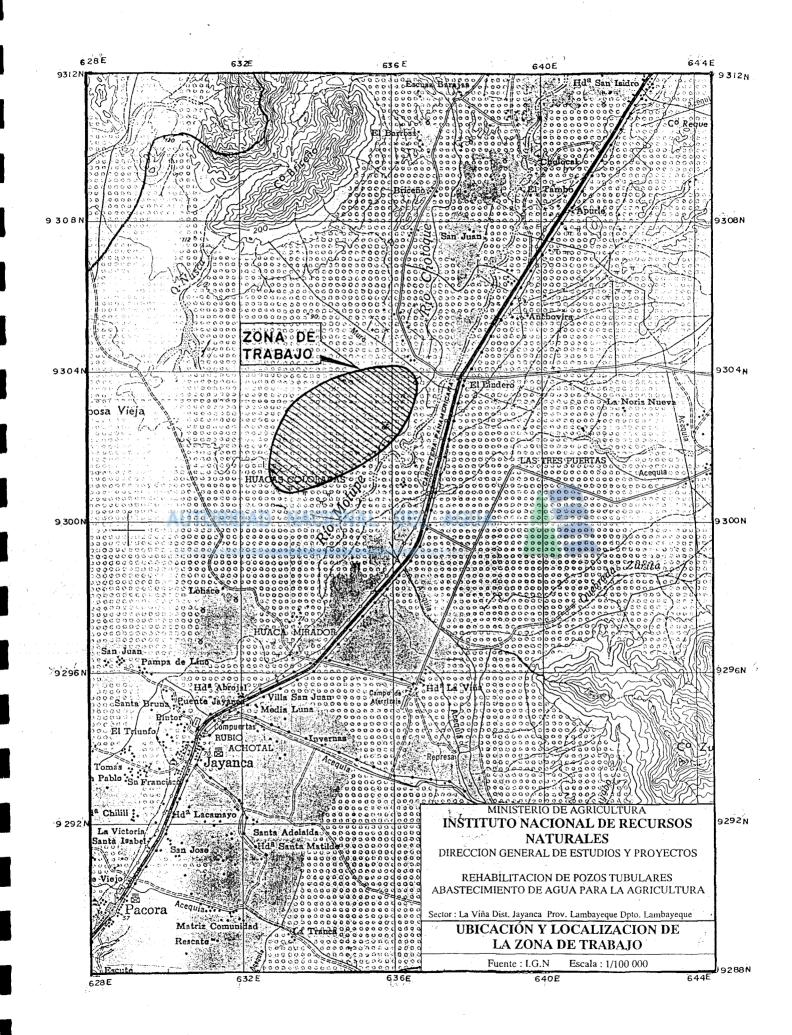
Está ubicado en el caserío Puerto Rico, distrito de Jayanca, provincia de Lambayeque, departamento de Lambayeque Fig. 01.

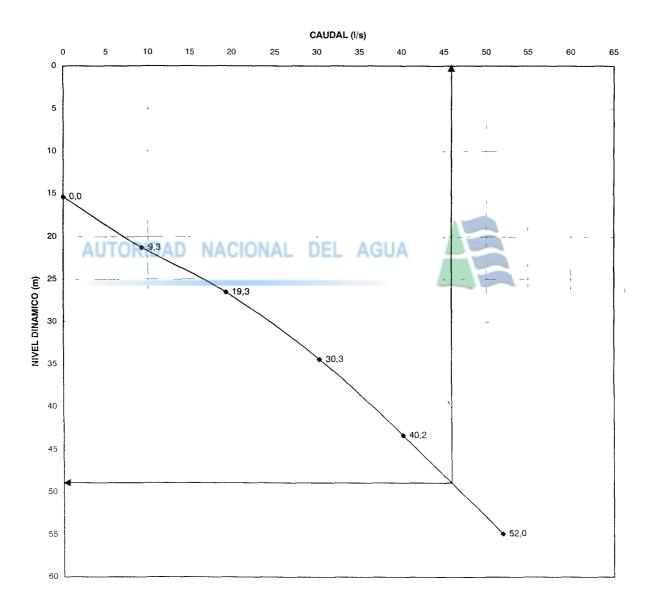
PRUEBA DE RENDIMIENTO

La prueba de bombeo a caudales variables se realizó en 5 regímenes, siendo su duración total de 48 horas. Los resultados de esta prueba se muestran en el cuadro N° 01 y la curva de rendimiento en la Fig. 02.

DEPARTAMENTO	LAMBAYEQUE	CLAVE DE UBICACION		
PROVINCIA	LAMBAYEQUE	Fecha de prueba de Rendimiento	17/10/98	
DISTRITO	JAYANCA	Altura P R /Suelo en m	0,53	
NOMBRE DEL POZO	13	Profundidad del Agua al inicio en m	15,40	
Curva establecida por	Bach. ENRIQUE MEDINA M.	Espesor del acuifero atravezado en m		
Interpretada por	Bach. ENRIQUE MEDINA M.	Caudal Recomendable en i/s	46,00 Nivel Dinamico en m	49,00

Teniendo en cuenta los resultados obtenidos en la prueba de rendimiento se recomienda las siguientes condiciones de explotación:

Caudal Optimo : 46,00 l/sNivel Dinámico : 49,00 m
