**INVESTIGACION HIDROGEOLÓGICA DE
REHABILITACIÓN DE POZOS TUBULARES
EN EL AREA EXPERIMENTAL LA VIÑA
DISTRITO DE JAYANCA-CHICLAYO**

POZO N°14

LIMA, FEBRERO 1999

MEMORIA DESCRIPTIVA DE REHABILITACION DE POZOS

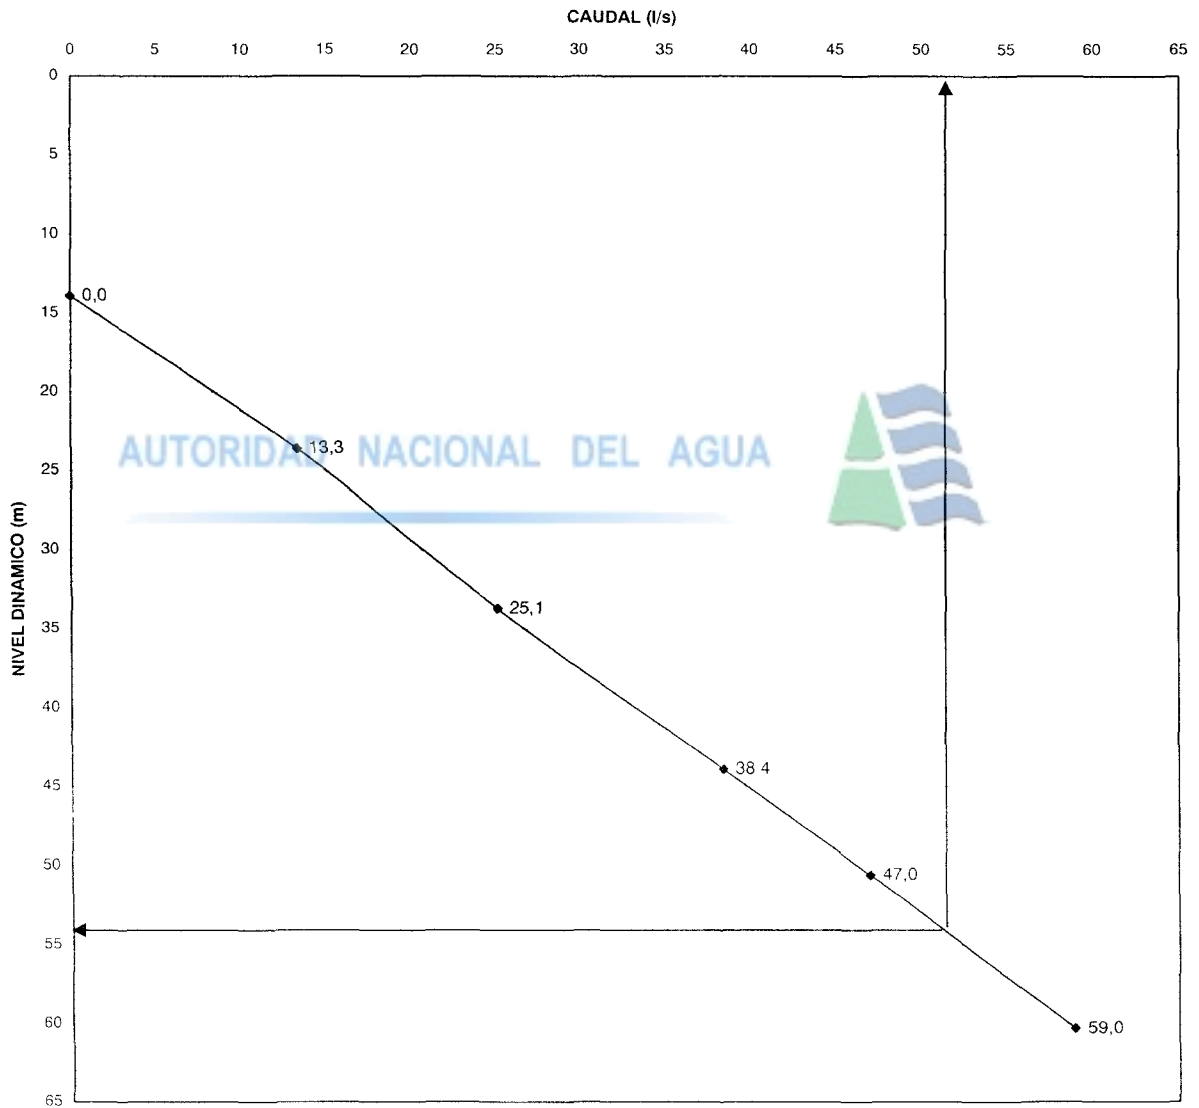
PRUEBA DE RENDIMIENTO

La prueba de bombeo a caudales variables se realizó en 5 regímenes, siendo su duración total de 48 horas. Los resultados de esta prueba se muestran en el cuadro N° 01 y la curva de rendimiento en la Fig. 02.

DEPARTAMENTO	LAMBAYEQUE	CLAVE DE UBICACION	
PROVINCIA	LAMBAYEQUE	Fecha de prueba de Rendimiento	13/10/98
DISTRITO	JAYANCA	Altura P R /Suelo en m	0,47
NOMBRE DEL POZO	14	Profundidad del Agua al inicio en m	13,90
Curva establecida por	Bach. ENRIQUE MEDINA M.	Espesor del acuífero atravesado en m	
Interpretada por	Bach. ENRIQUE MEDINA M.	Caudal Recomendable en l/s	51,50
		Nivel Dinámico en m	54,00

REGIMEN	CAUDAL Q(l/s)	N. D. (m)	TIEMPO (hr)	VELOCIDAD rpm
N. Estático	0,0	13,90		0,00
1°	13,3	23,60	9	770
2°	25,1	33,70	9	939
3°	38,4	43,90	9	1170
4°	47,0	50,60	9	1350
5°	59,0	60,31	12	1588

Teniendo en cuenta los resultados obtenidos en la prueba de rendimiento se recomienda las siguientes condiciones de explotación:

- Caudal Optimo : 51,50 l/s
- Nivel Dinámico : 54,00 m
