INVESTIGACION HIDROGEOLÓGICA DE
REHABILITACIÓN DE POZOS TUBULARES
EN EL AREA EXPERIMENTAL LA VIÑA
DISTRITO DE JAYANCA-CHICLAYO

POZO N°17

LIMA, FEBRERO 1999

MEMORIA DESCRIPTIVA DE REHABILITACION DE POZOS

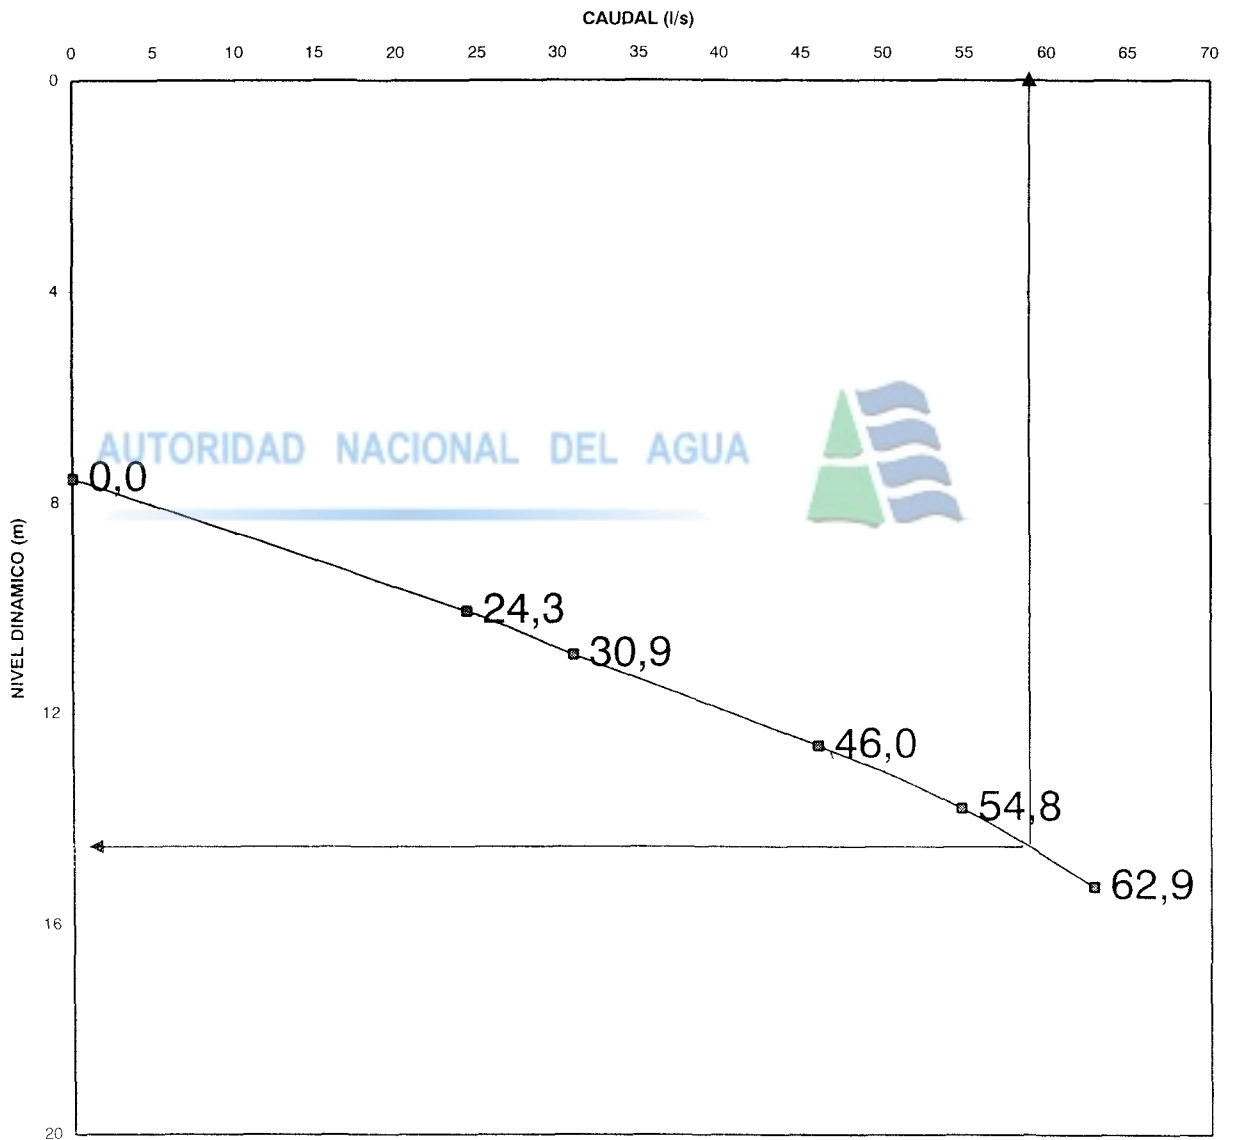
PRUEBA DE RENDIMIENTO

La prueba de bombeo a caudales variables se realizó en 5 regímenes, siendo su duración total de 48 horas. Los resultados de esta prueba se muestran en el cuadro N° 01 y la curva de rendimiento en la Fig. 02.

Teniendo en cuenta los resultados obtenidos en la prueba de rendimiento se recomienda las siguientes condiciones de explotación:

| • Caudal Optimo | : | 59,00 l/s |
| • Nivel Dinámico | : | 14,50 m |

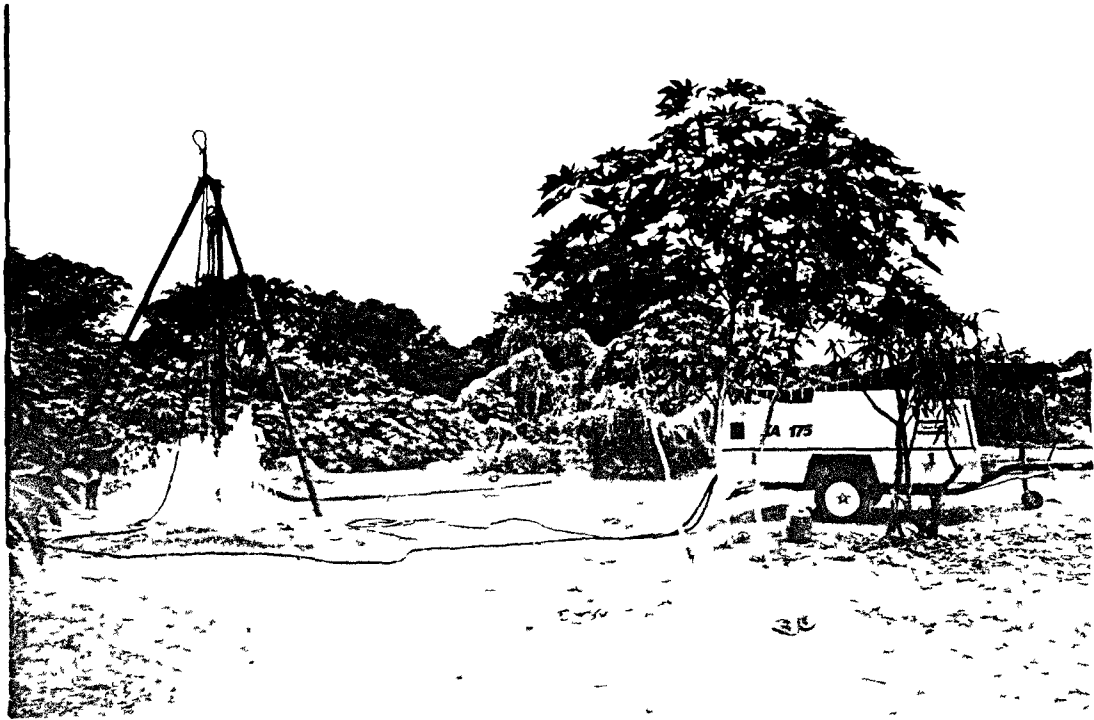
Fig 01 Agitación y Desarrollo de filtros con aditivos químicos mediante aire comprimido

Después de haber recuperado el fondo del pozo, se procedió a aplicar 50 kg. del aditivo químico defloculante tripolifosfato de

sodio y 1 galón de ethoxil, con la finalidad de limpiar las aberturas del filtro.

Esta operación fue complementada con una agitación seguida de prolongados períodos de bombeo cuya duración fue de 28 horas.

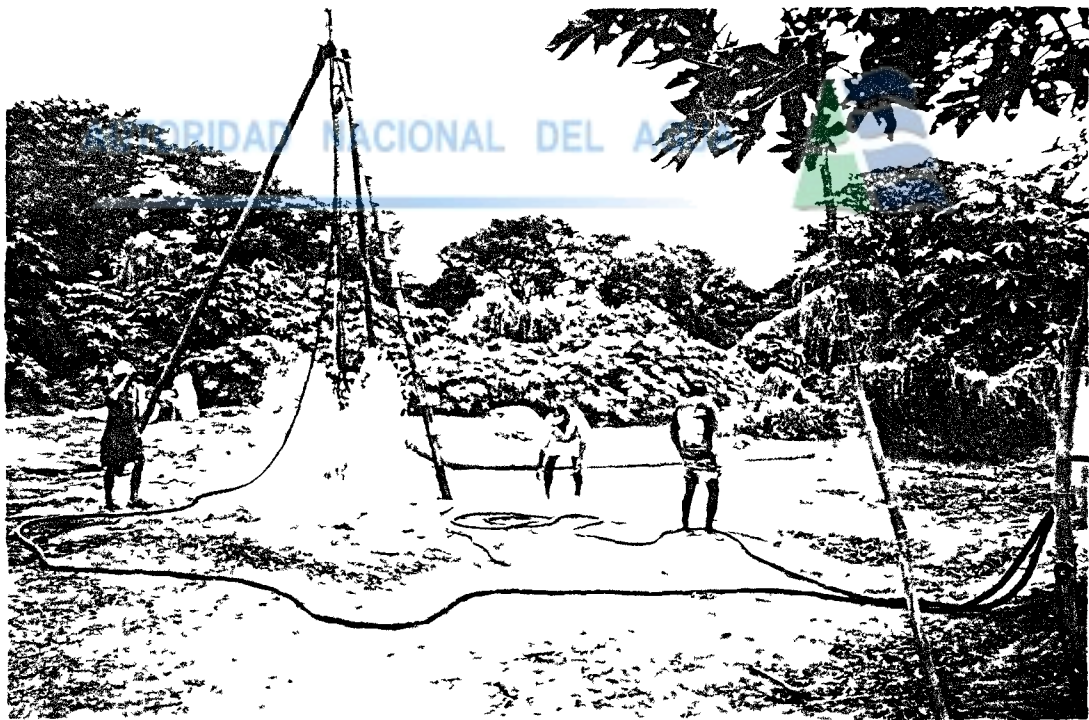
Fig. 04 Agitación y desarrollo de filtros con aire comprimido

La duración del desarrollo del pozo empleando aire comprimido fue de 21,50 horas, procediéndose de acuerdo con las especificaciones técnicas establecidas, para esta actividad.

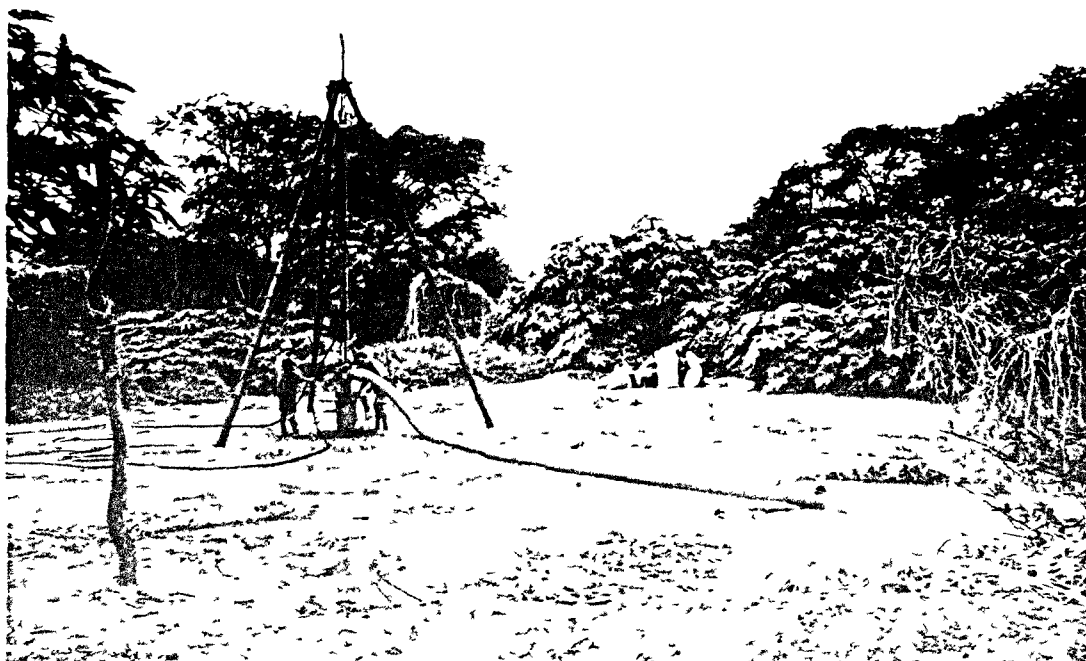
Fig. 03 Recuperación de fondo con aire comprimido

Se procedió a limpiar y recuperar el fondo del pozo desde los 93,50 m, llegándose hasta los 104,00 m. Se empleó el método de aire comprimido.

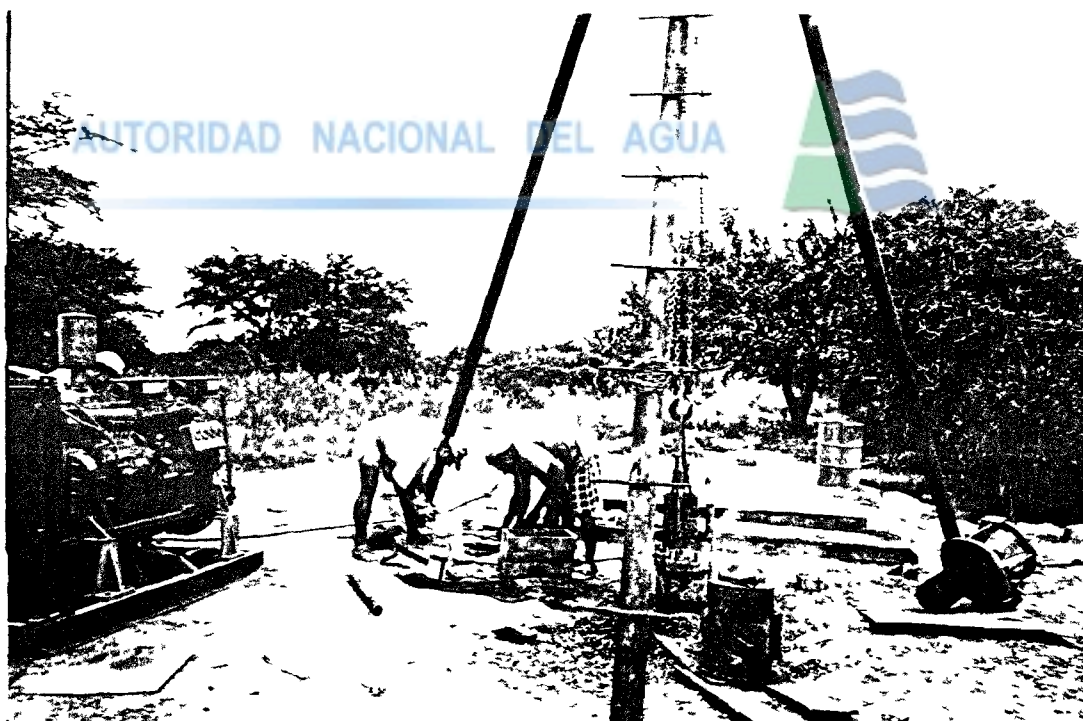
Fig. 04 Instalación del equipo de prueba de bombeo
