INVESTIGACION HIDROGEOLÓGICA DE
REHABILITACIÓN DE POZOS TUBULARES
EN EL AREA EXPERIMENTAL LA VIÑA
DISTRITO DE JAYANCA-CHICLAYO

POZO N°18

LIMA, FEBRERO 1999

MEMORIA DESCRIPTIVA DE REHABILITACION DE POZOS

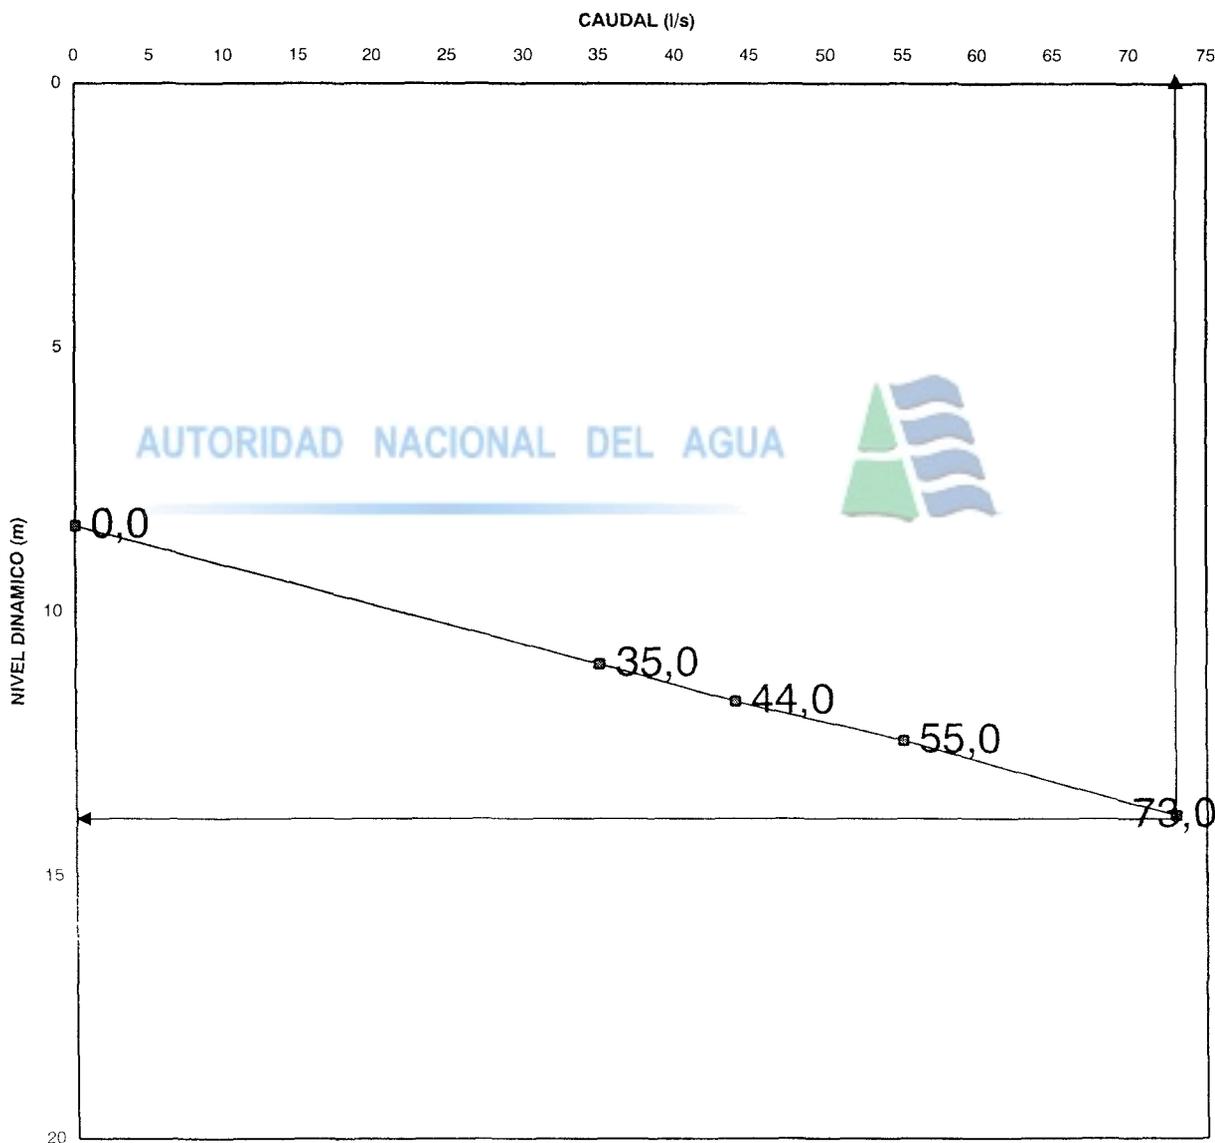
PRUEBA DE RENDIMIENTO

La prueba de bombeo a caudales variables se realizó en 3 regímenes, siendo su duración total de 48 horas. Los resultados de esta prueba se muestran en el cuadro N° 01 y la curva de rendimiento en la Fig. 02.

REGIMEN	CAUDAL Q(l/s)	N. D. (m)	TIEMPO (hr)	VELOCIDAD rpm
N Estático	0,0	8,37		0,00
1°	35,0	11,00	8,5	720
2°	44,0	11,70	10	1050
3°	55,0	12,45	14	1270
4°	73,0	13,86	15,5	1500

Teniendo en cuenta los resultados obtenidos en la prueba de rendimiento se recomienda las siguientes condiciones de explotación:

- Caudal Optimo : 73,00 l/s
- Nivel Dinámico : 13,86 m

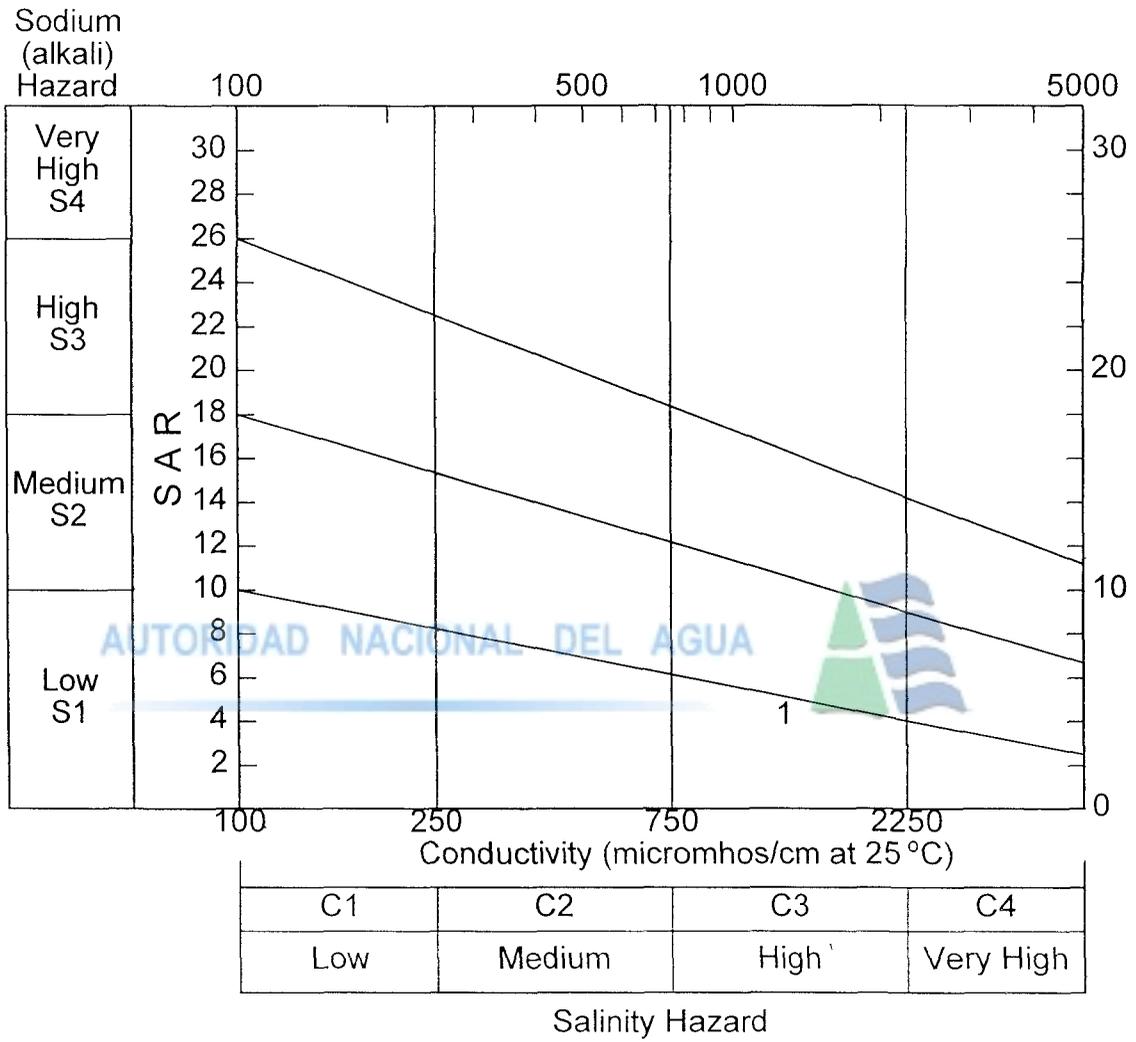
Wilcox Diagram

Del análisis del gráfico de Wilcox, se ha determinado que la muestra pertenece a la clase C_3S_1 , es decir salinidad media alta y poco sódica (agua de buena calidad).

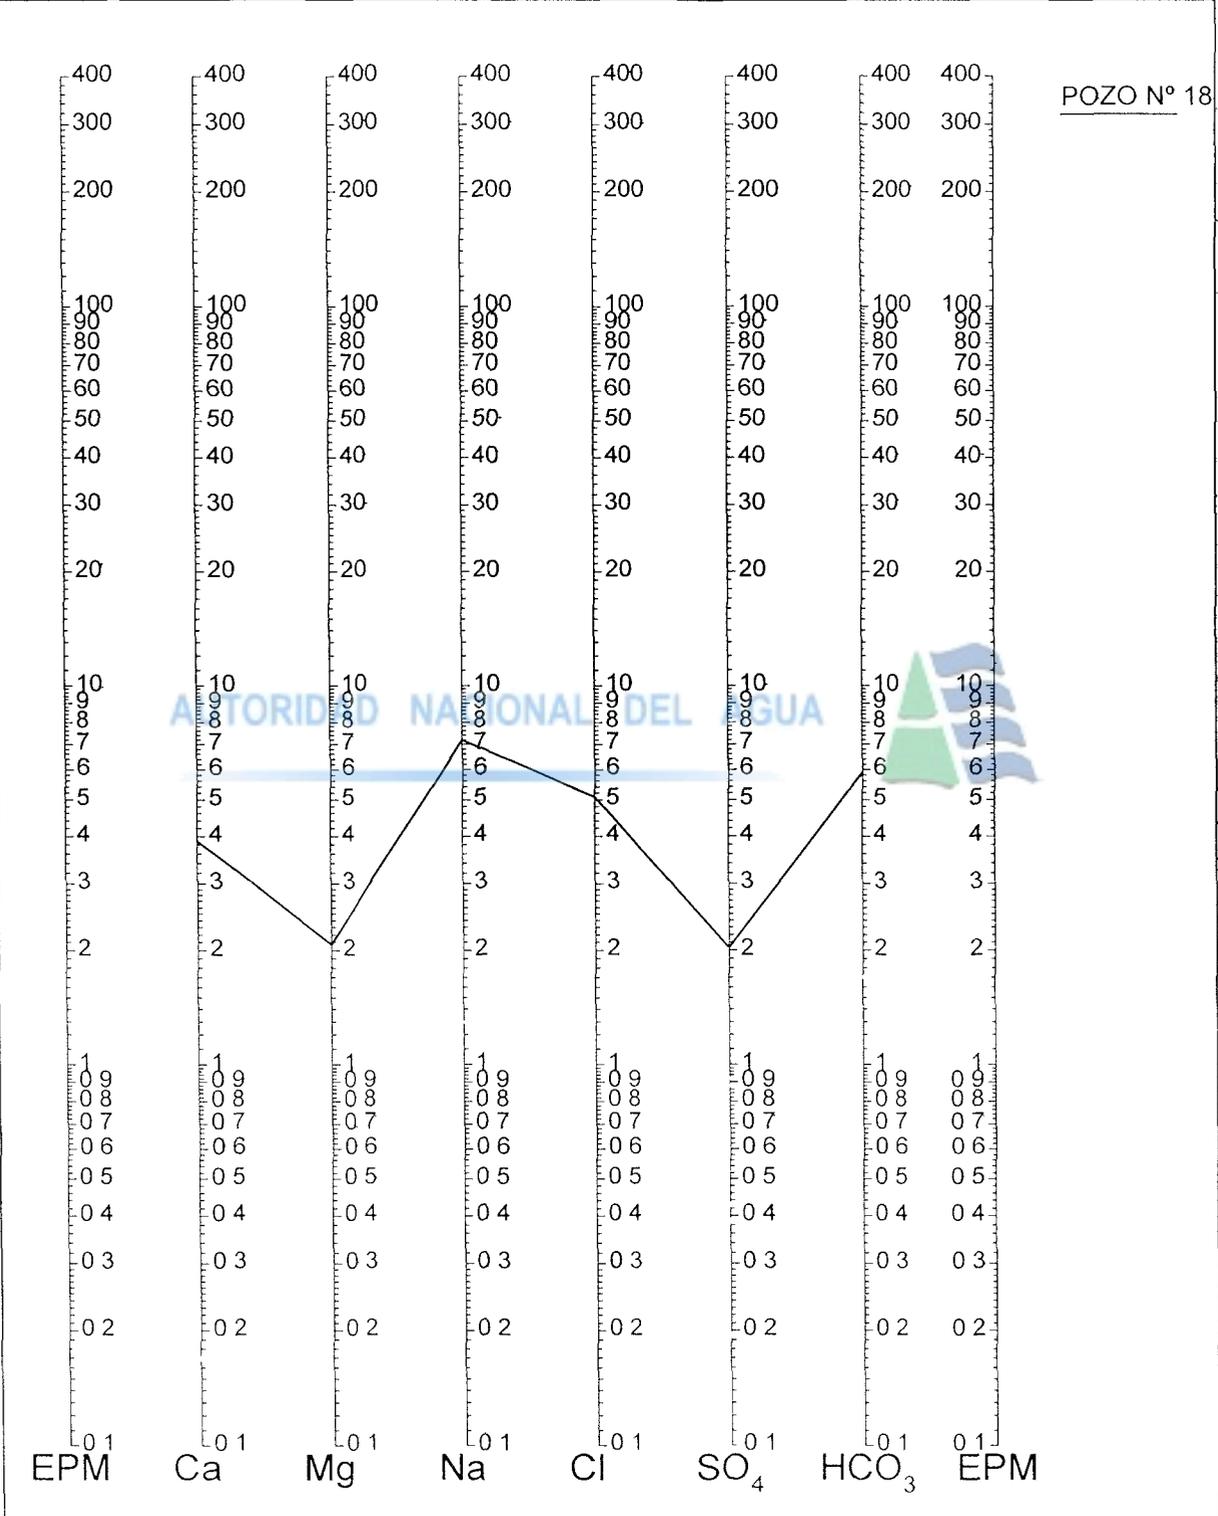
Schoeller Diagram

Con los gráficos de Schoeller y Piper se ha podido determinar que la muestra pertenece a la familia hidrogeoquímica bicarbonatada Sódica.

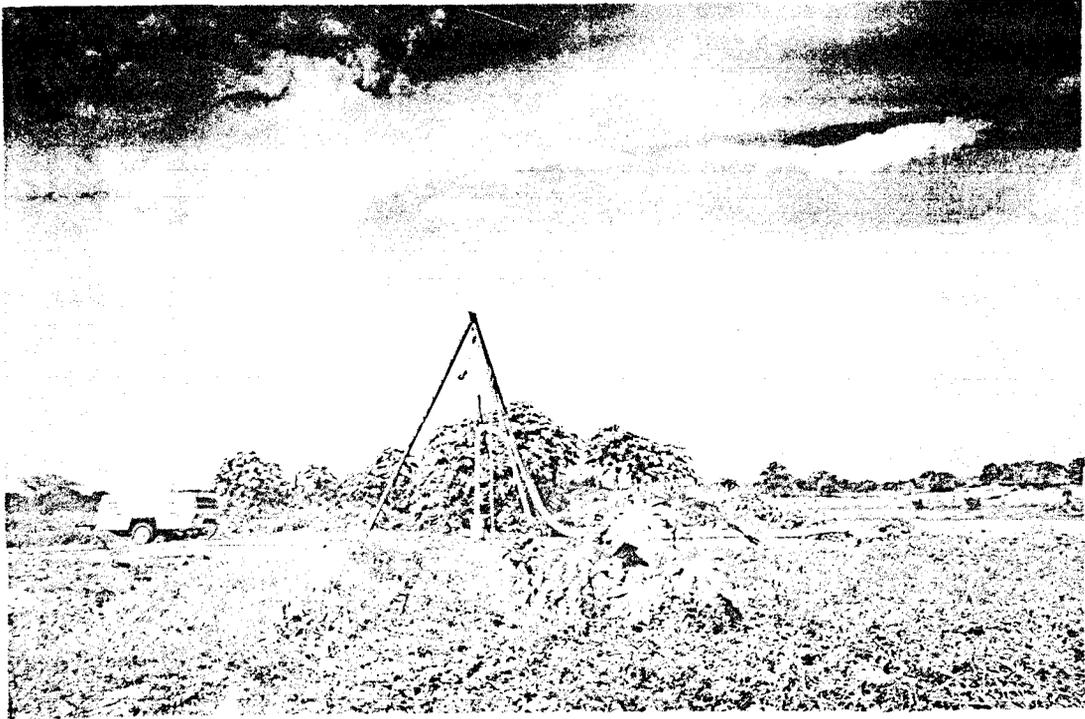
Se procedió a limpiar y recuperar el fondo del pozo desde los 95,00 m, llegando hasta los 101,00 m. Se empleó el método de aire comprimido

Fig. 01 Recuperación de fondo mediante aire comprimido

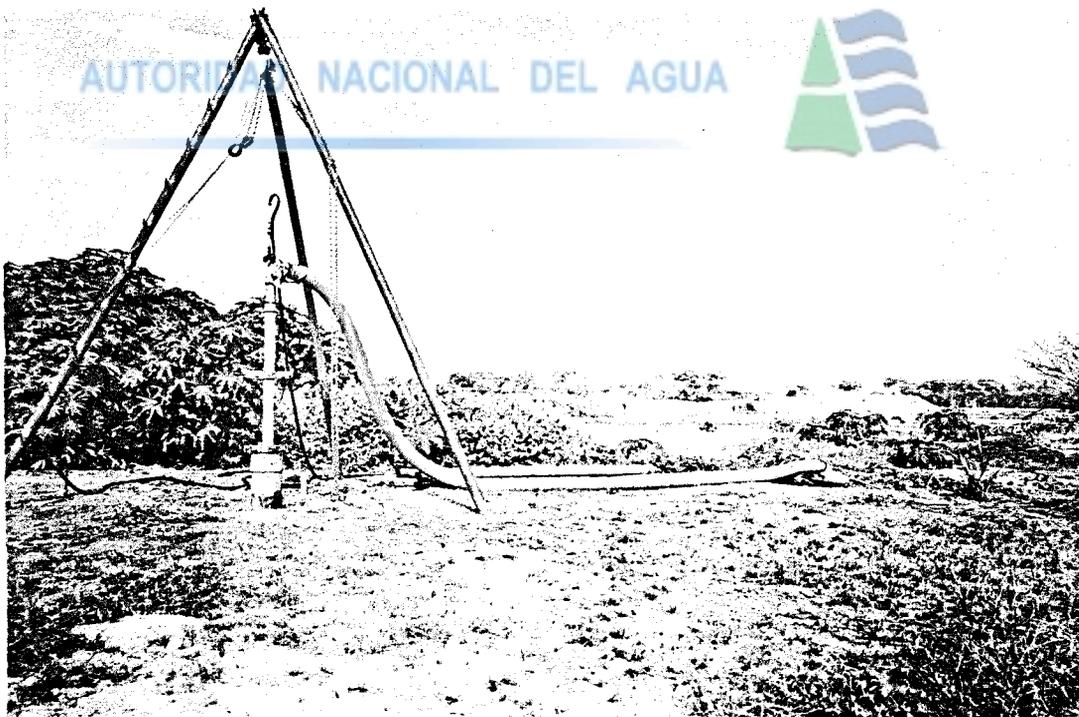
La duración del desarrollo del pozo empleando aire comprimido fue de 18 horas procediéndose de acuerdo con las especificaciones técnicas establecidas, para esta actividad

Fig. 02 Bombeo y limpieza de pozo en aire comprimido

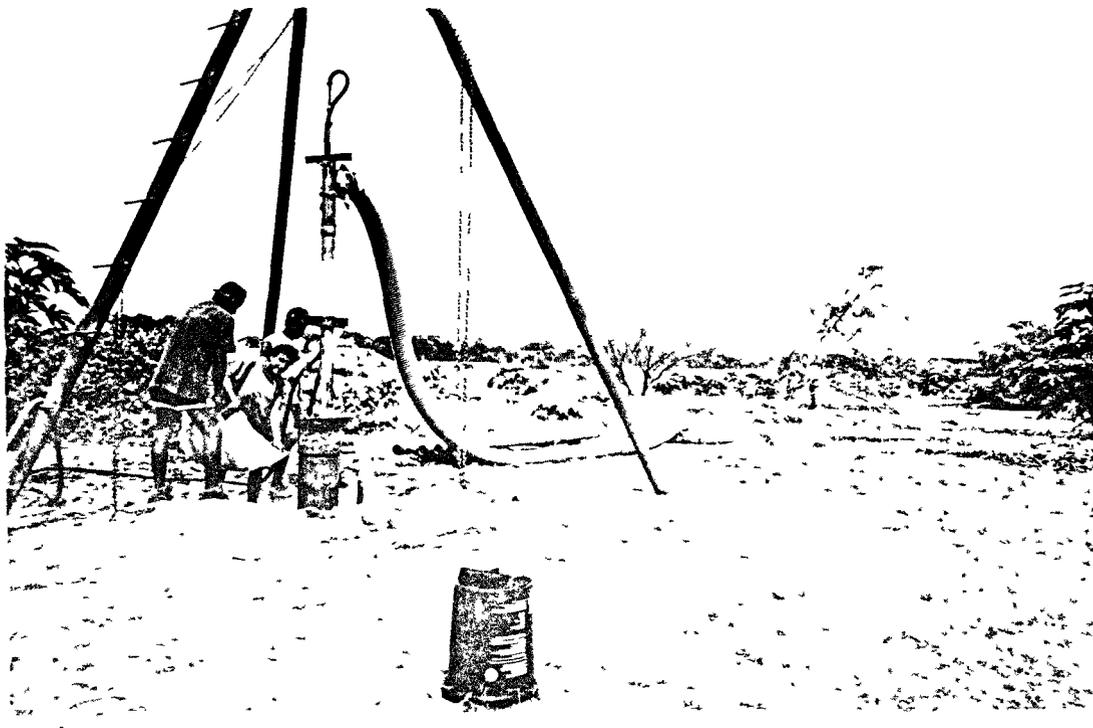
El engravado del pozo se realizó en forma paralela a los trabajos de recuperación de fondo y desarrollo de filtros; habiéndose mantenido la continuidad del empaque de grava a través de toda la columna del pozo. Se adicionó 9,50 m³ de grava seleccionada de ¼" a ½" de diámetro.

Fig. 03 Aplicación de grava seleccionada

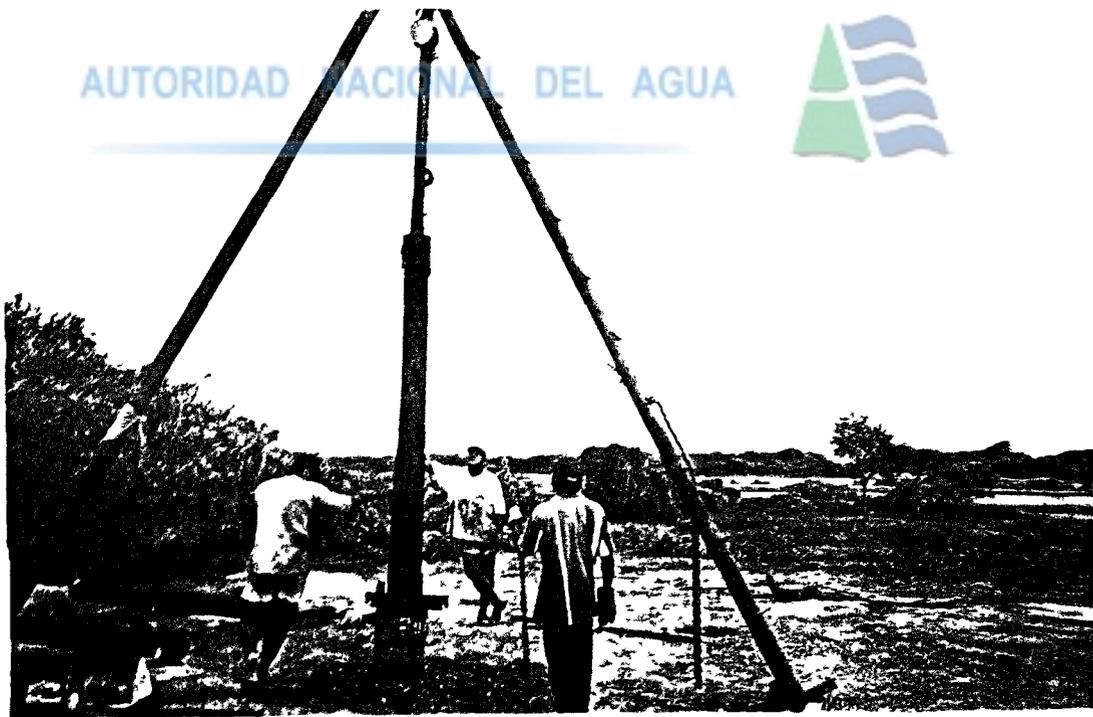
Fig. 04 Instalación de equipo de prueba de bombeo
