INVESTIGACION HIDROGEOLÓGICA DE  
REHABILITACIÓN DE POZOS TUBULARES  
EN EL AREA EXPERIMENTAL LA VIÑA  
DISTRITO DE JAYANCA-CHICLAYO

POZO N°02

LIMA, FEBRERO 1999

# MEMORIA DESCRIPTIVA DE REHABILITACION DE POZOS

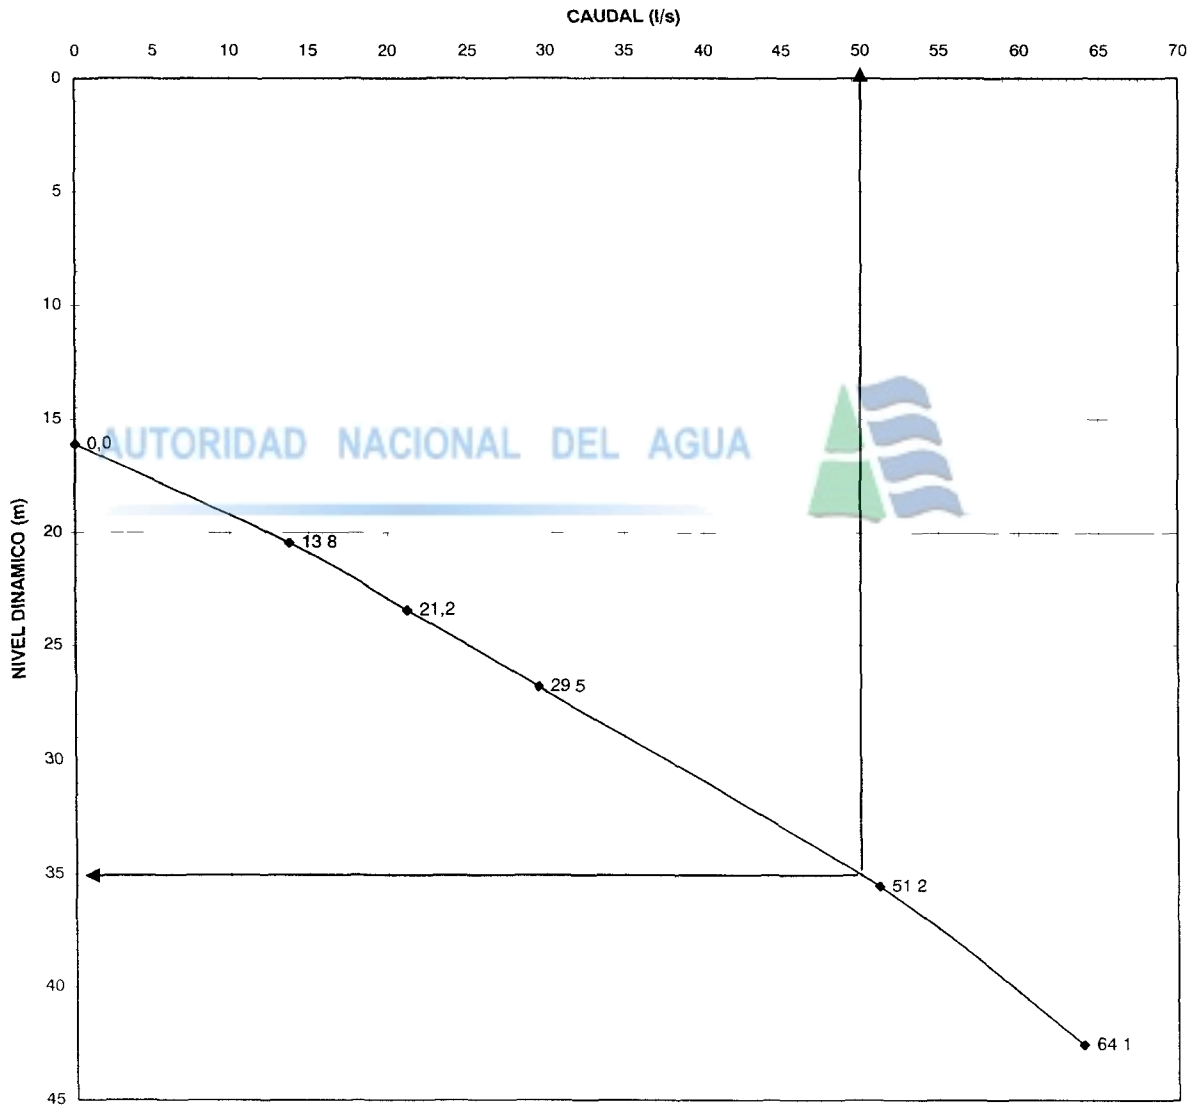
# PRUEBA DE RENDIMIENTO

La prueba de bombeo a caudales variables se realizó en 5 regímenes, siendo su duración total de 48 horas. Los resultados de esta prueba se muestran en el cuadro N° 01 y la curva de rendimiento en la Fig. 02.

REGIMEN	CAUDAL Q(l/s)	N. D. (m)	TIEMPO (hr)	VELOCIDAD rpm
N Estatico	0,0	16,12		0,00
1°	13,8	20,46	10	751
2°	21,2	23,44	9	952
3°	29,5	26,79	9	1152
4°	51,2	35,56	8	1354
5°	64,1	42,56	12	1605

Teniendo en cuenta los resultados obtenidos en la prueba de rendimiento se recomienda las siguientes condiciones de explotación:

- Caudal Optimo : 50,00 l/s
- Nivel Dinámico : 35,00 m

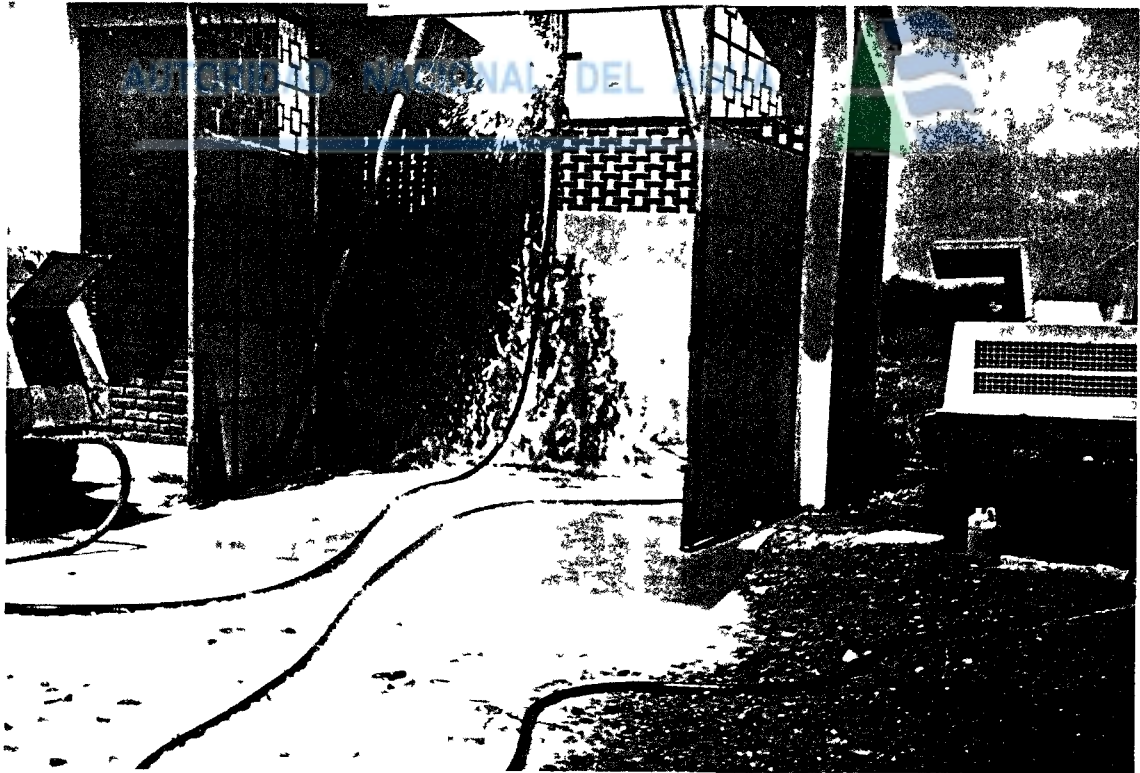
Fig 04 Rebose y agitación del pozo tubular

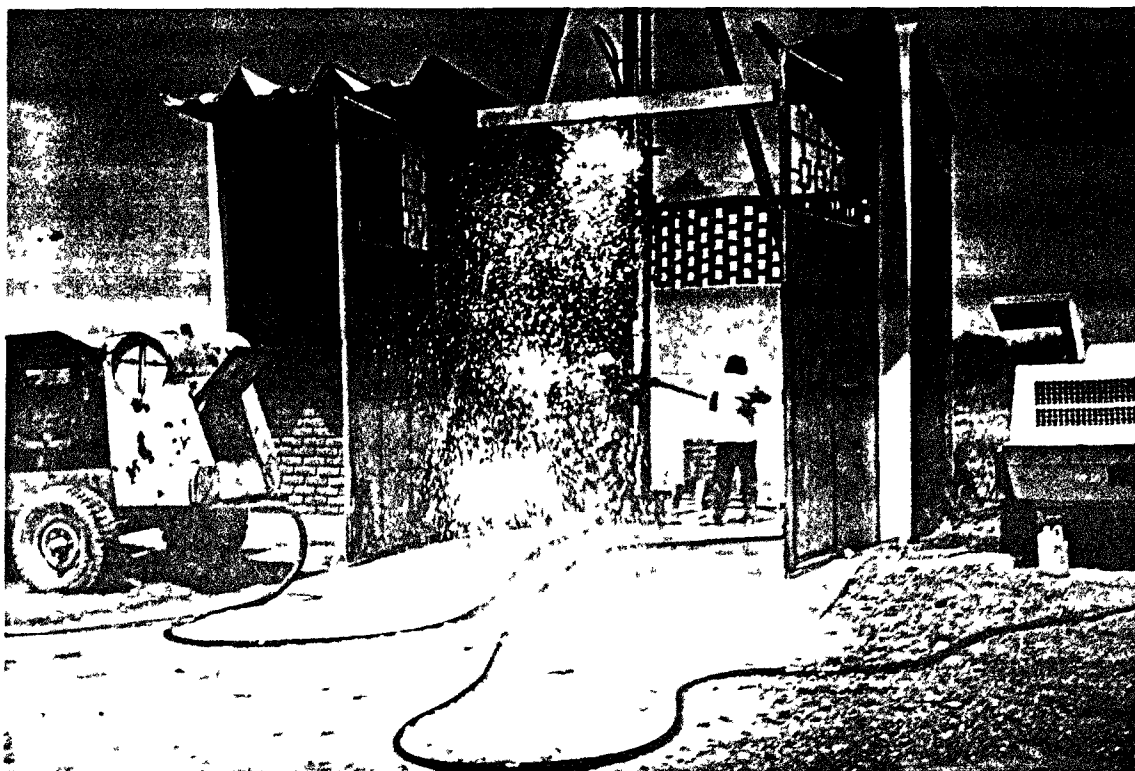
Fig 05 Bombeo y agitación con aire comprimido

Esta operación fue complementada con una agitación seguida de prolongados períodos de bombeo cuya duración fue de 19,5 horas.

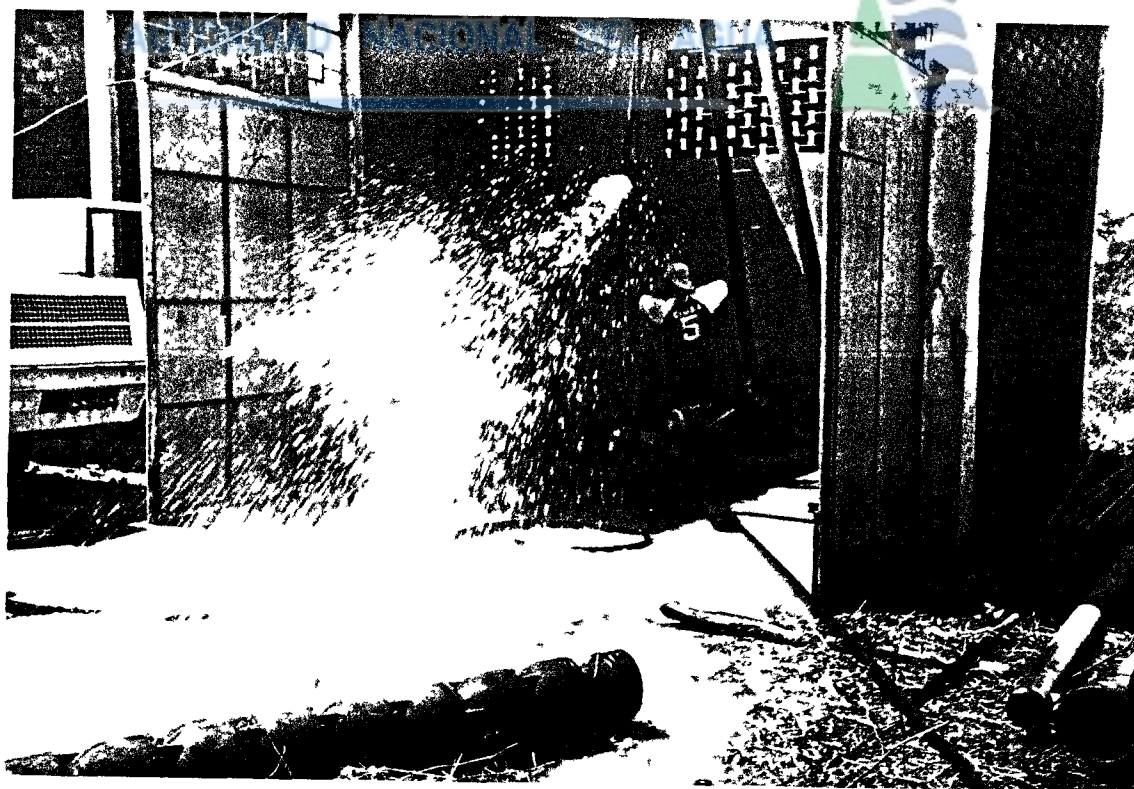
Fig. 06 Desarrollo de filtros con aire comprimido

La duración del desarrollo del pozo empleando aire comprimido fue de 16,5 horas, procediéndose de acuerdo con las especificaciones técnicas establecidas, para esta actividad.

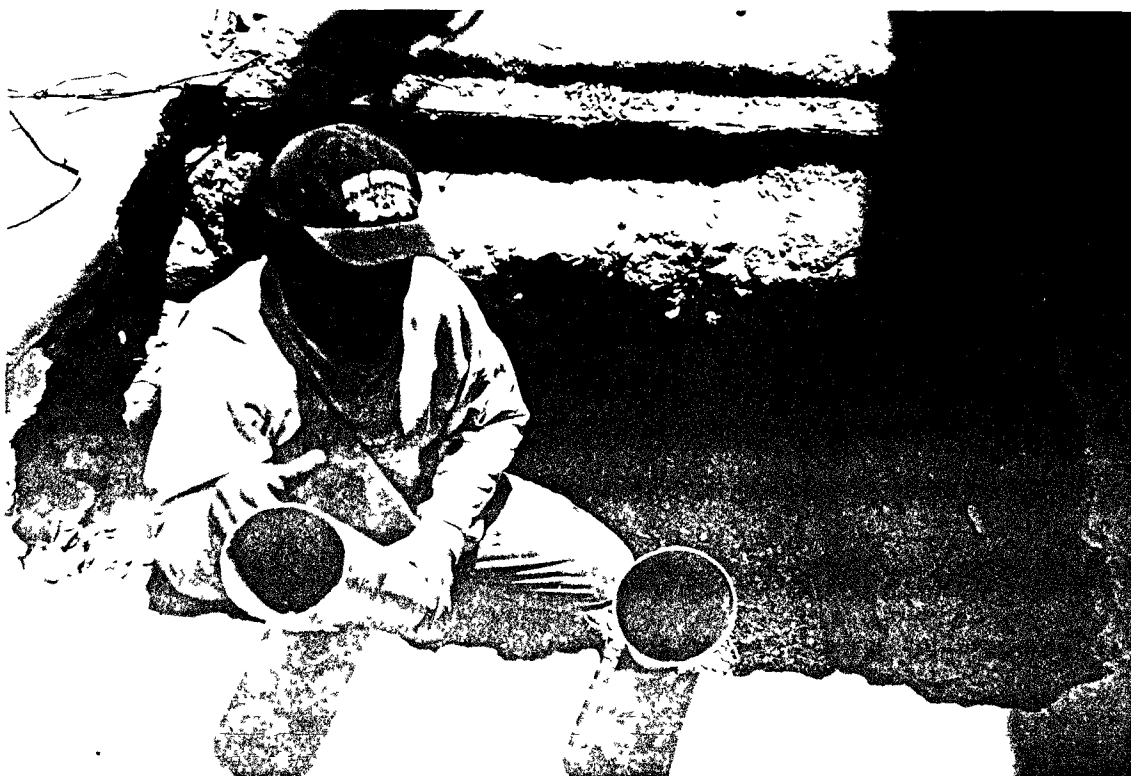
Fig. 01 Colocando Tubería de PUC para rellenar de grava
