INVESTIGACION HIDROGEOLÓGICA DE
REHABILITACIÓN DE POZOS TUBULARES
EN EL AREA EXPERIMENTAL LA VIÑA
DISTRITO DE JAYANCA-CHICLAYO

POZO N°03

LIMA, FEBRERO 1999

MEMORIA DESCRIPTIVA DE REHABILITACION DE POZOS

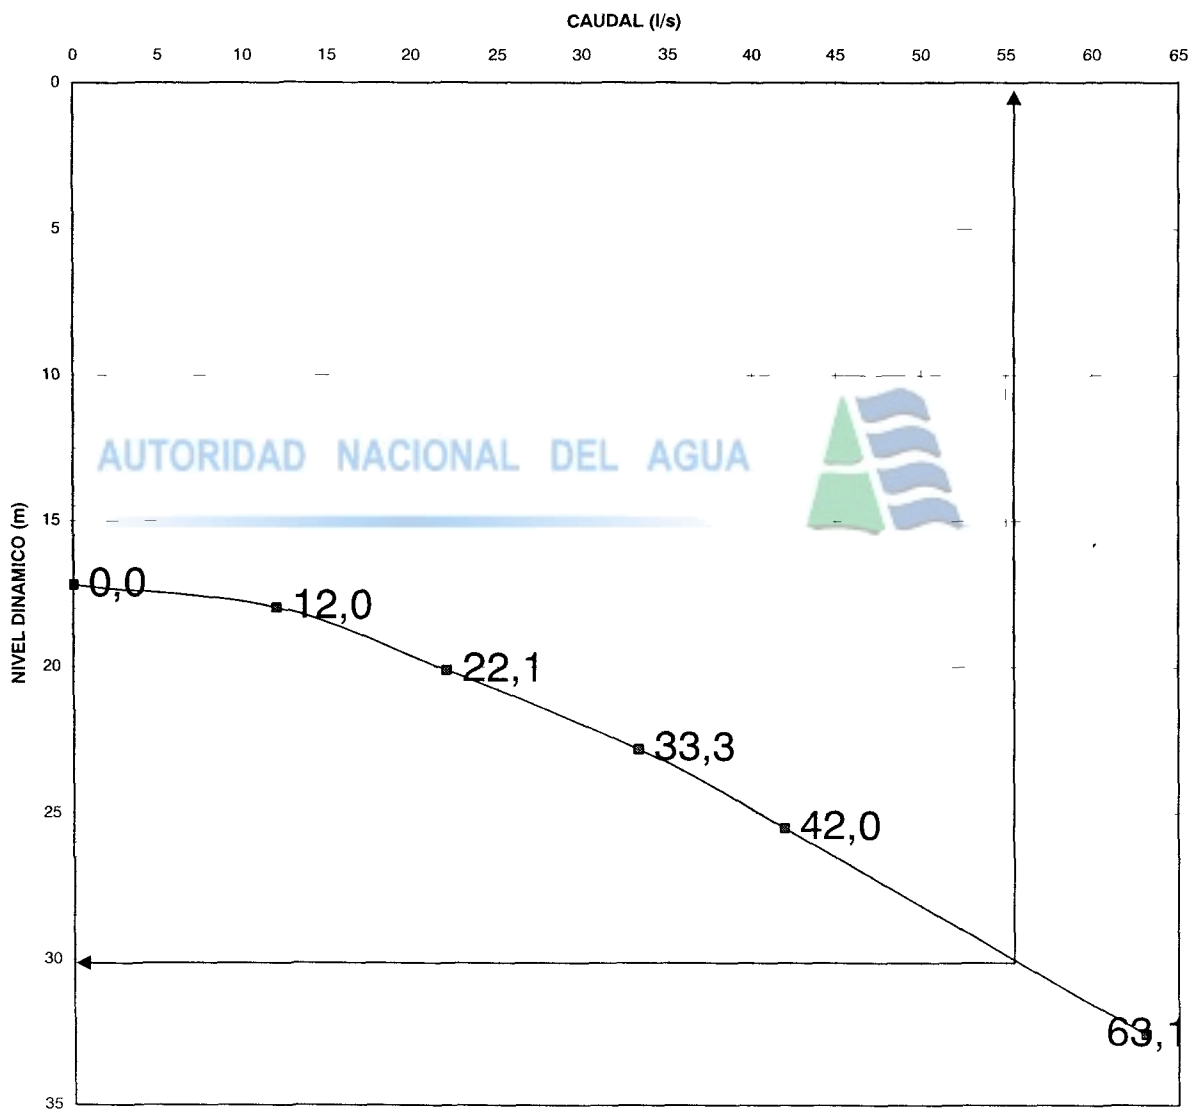
PRUEBA DE RENDIMIENTO

La prueba de bombeo a caudales variables se realizó en 5 regímenes, siendo su duración total de 48 horas. Los resultados de esta prueba se muestran en el cuadro N° 01 y la curva de rendimiento en la Fig. 02.

DEPARTAMENTO	LAMBAYEQUE	CLAVE DE UBICACION	
PROVINCIA	LAMBAYEQUE	Fecha de prueba de Rendimiento	16/01/99
DISTRITO	JAYANCA	Altura P R /Suelo en m	0,44
NOMBRE DEL POZO	3	Profundidad de! Agua al inicio en m	17,20
Curva establecida por	Bach. ENRIQUE MEDINA M.	Espesor del acuífero atravezado en m	
Interpretada por	Bach. ENRIQUE MEDINA M.	Caudal Recomendable en l/s	55,50
		Nivel Dinamico en m	30,00

Teniendo en cuenta los resultados obtenidos en la prueba de rendimiento se recomienda las siguientes condiciones de explotación:

- Caudal Optimo : 55,50 l/s
- Nivel Dinámico : 30,00 m

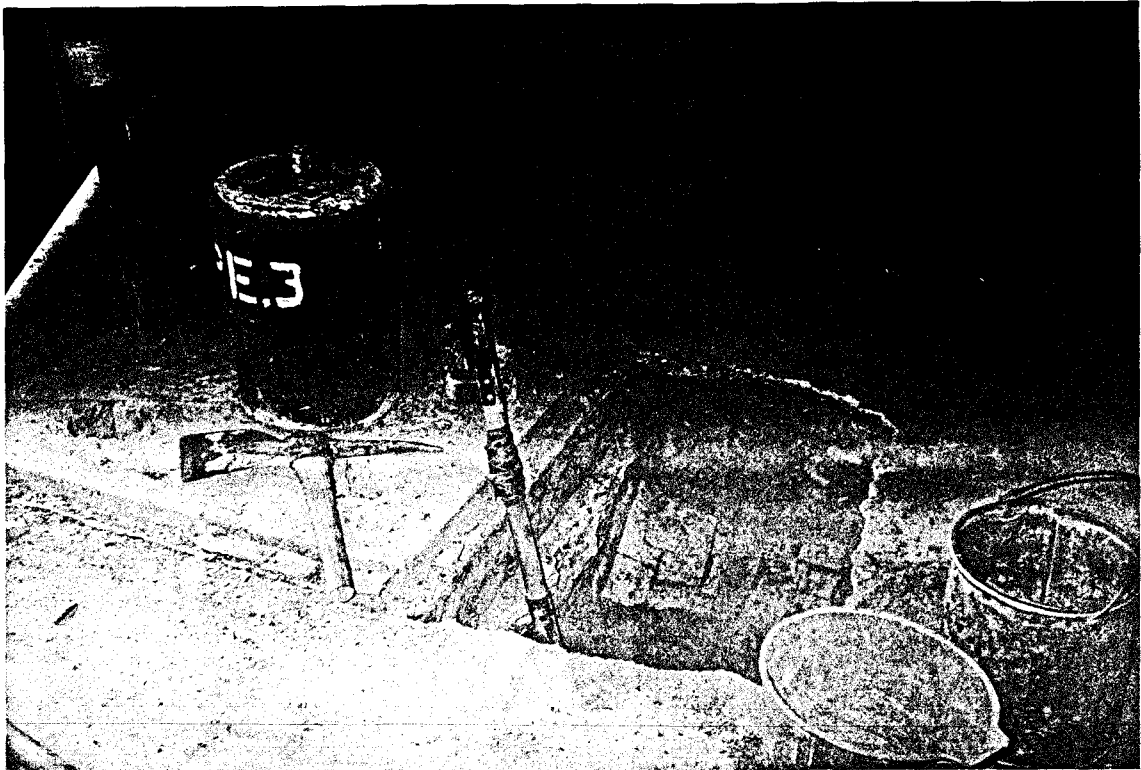
El engravado del pozo se realizó en forma paralela a los trabajos de recuperación de fondo y desarrollo de filtros; habiéndose mantenido la continuidad del empaque de grava a través de toda la columna del pozo. Se adicionó 9,50 m³ de grava seleccionada de 1/4" a 1/2" de diámetro.

Fig. 01 Se rompió el piso para colocar grava seleccionada

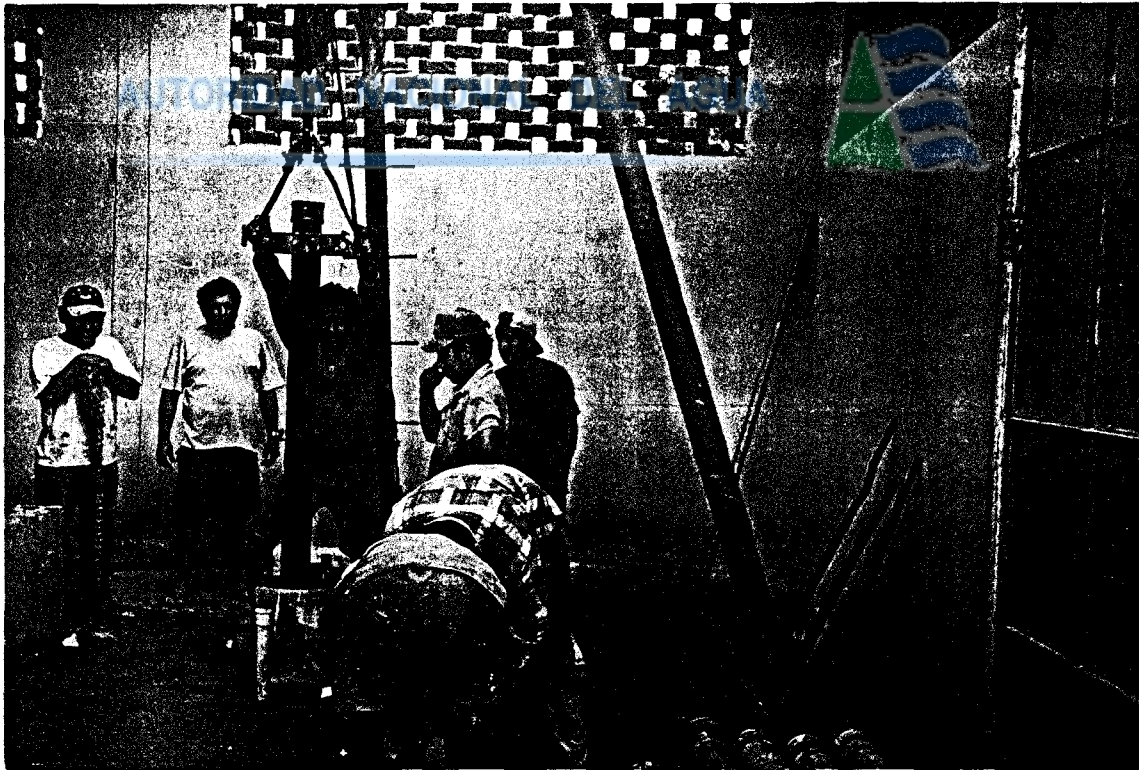
Se procedió a limpiar y recuperar el fondo del pozo desde los 89,50 m, llegando hasta los 94,50 m. Se empleó el método de aire comprimido.

Fig. 02 Instalando tubería eudctora para la limpieza

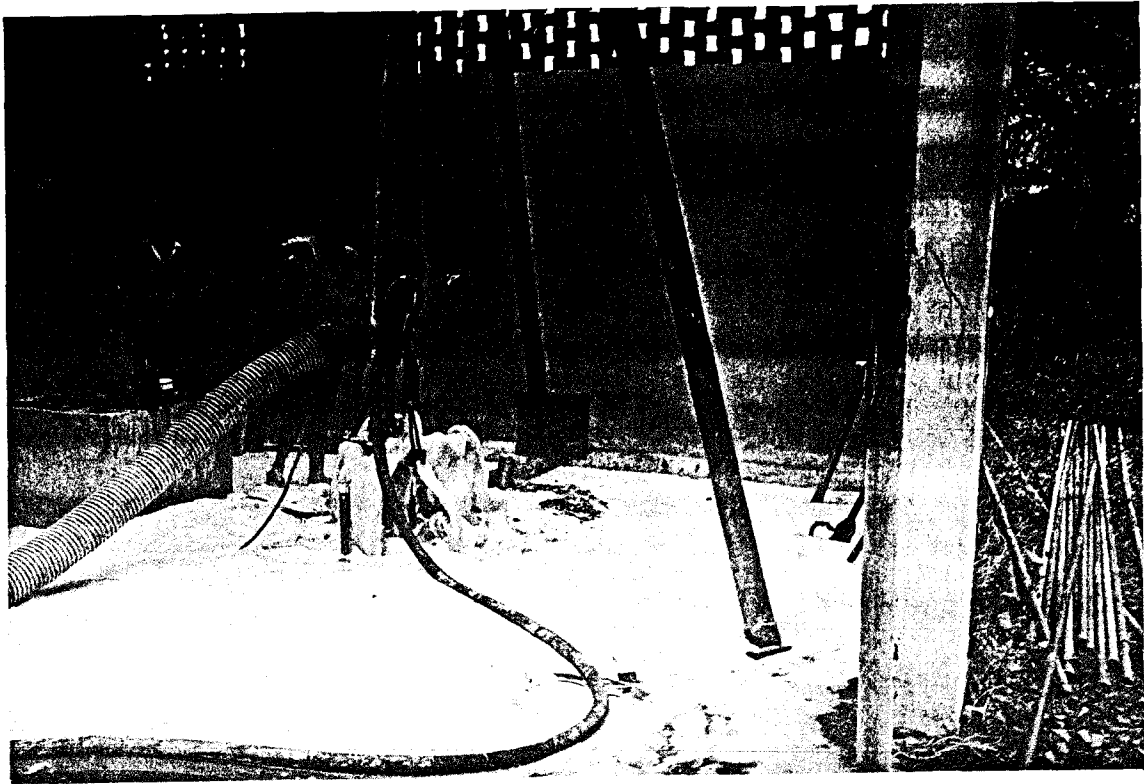
Después de haber recuperado el fondo del pozo, se procedió a aplicar 100 kg. del aditivo químico defloculante tripolifosfato de sodio y 1 galón de ethoxil, con la finalidad de limpiar las aberturas del filtro.

Fig. 03 Realizando rebose del pozo se nota el aditivo químico

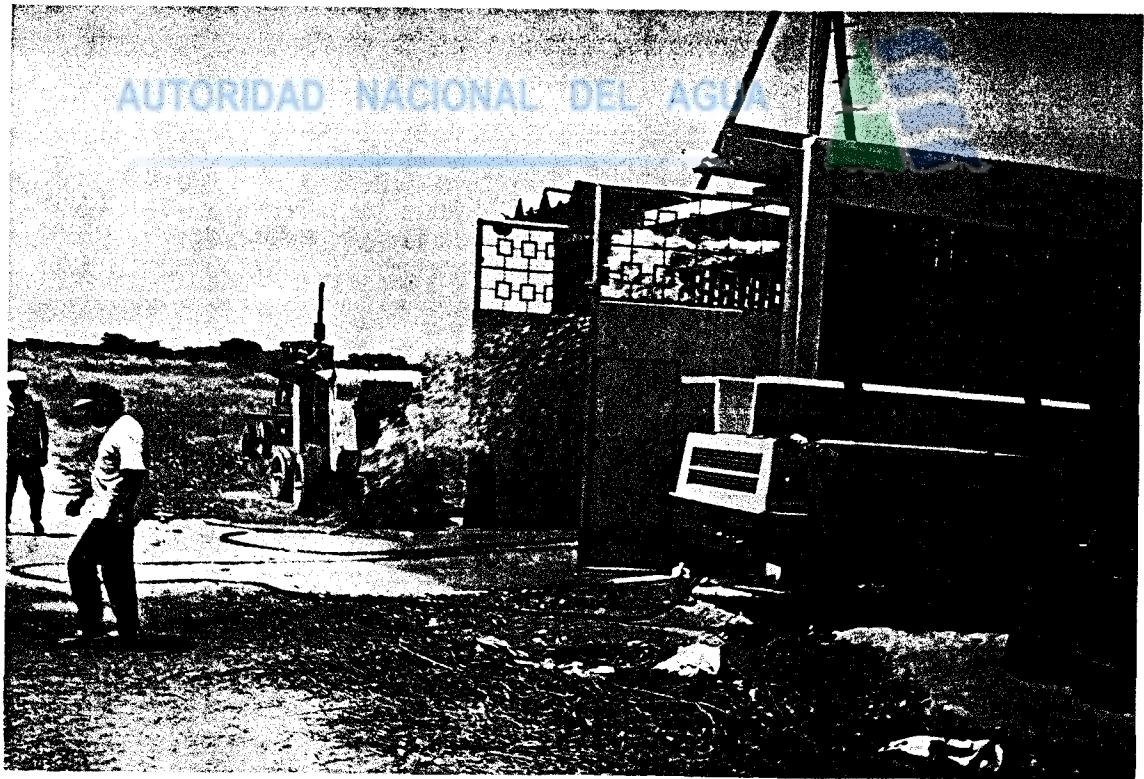
La duración del desarrollo del pozo empleando aire comprimido fue de 16,50 horas, procediéndose de acuerdo con las especificaciones técnicas establecidas, para esta actividad.

Fig. 04 Limpieza y desarrollo del pozo con aire comprimido

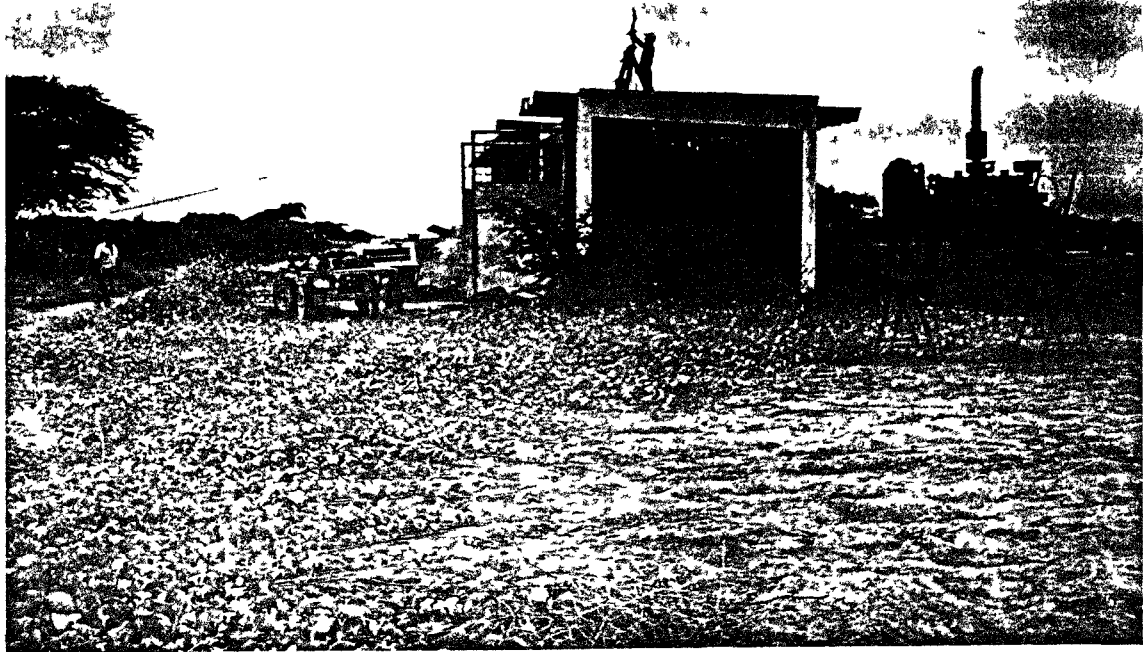
Esta operación fue complementada con una agitación seguida de prolongados períodos de bombeo cuya duración fue de 19,50 horas.

Fig 05 Agitando el pozo tubular y bombeando

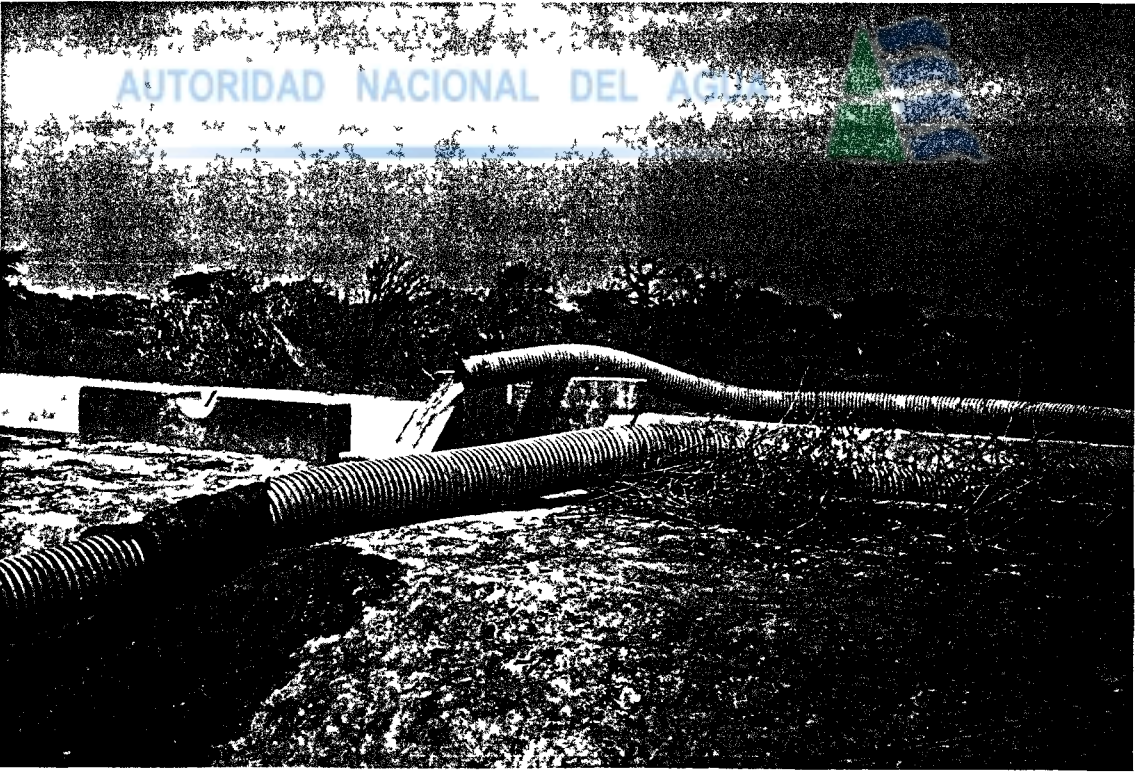
Fig. 06 Realizando prueba de bombeo del pozo

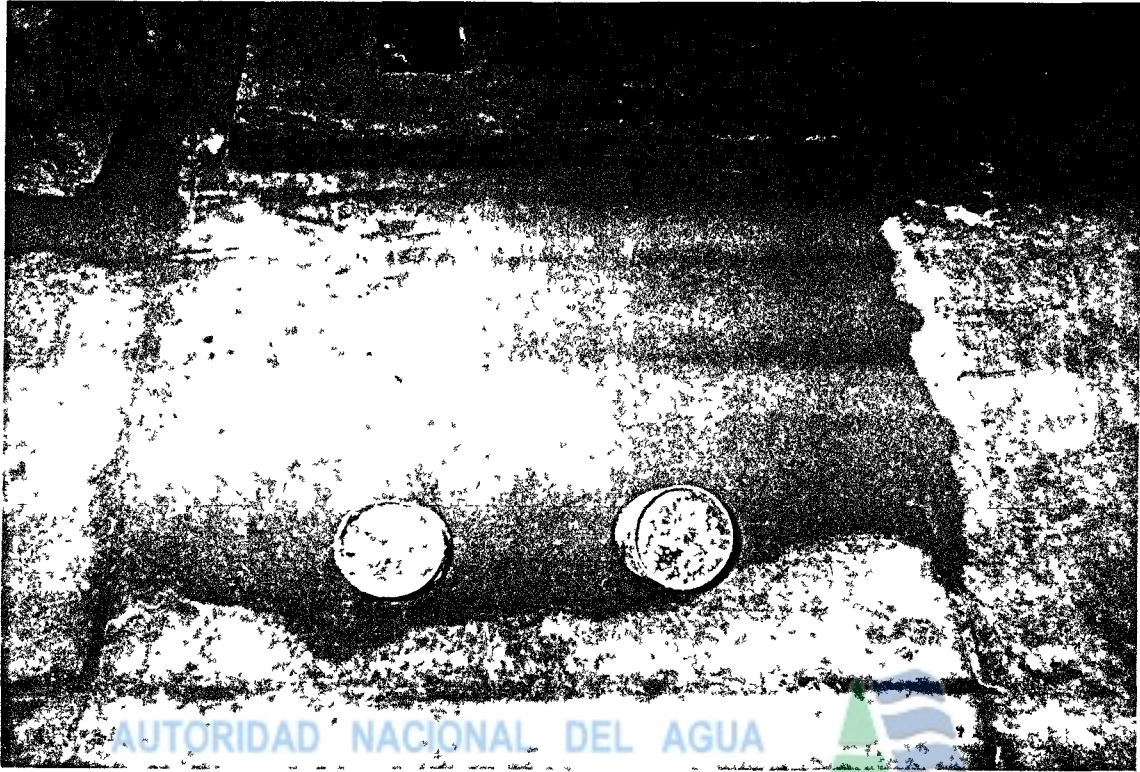
Fig. 07 Trabajo de rehabilitación concluido
