INVESTIGACION HIDROGEOLÓGICA DE
REHABILITACIÓN DE POZOS TUBULARES
EN EL AREA EXPERIMENTAL LA VIÑA
DISTRITO DE JAYANCA-CHICLAYO

POZO N°05

LIMA, FEBRERO 1999

MEMORIA DESCRIPTIVA DE REHABILITACION DE POZOS

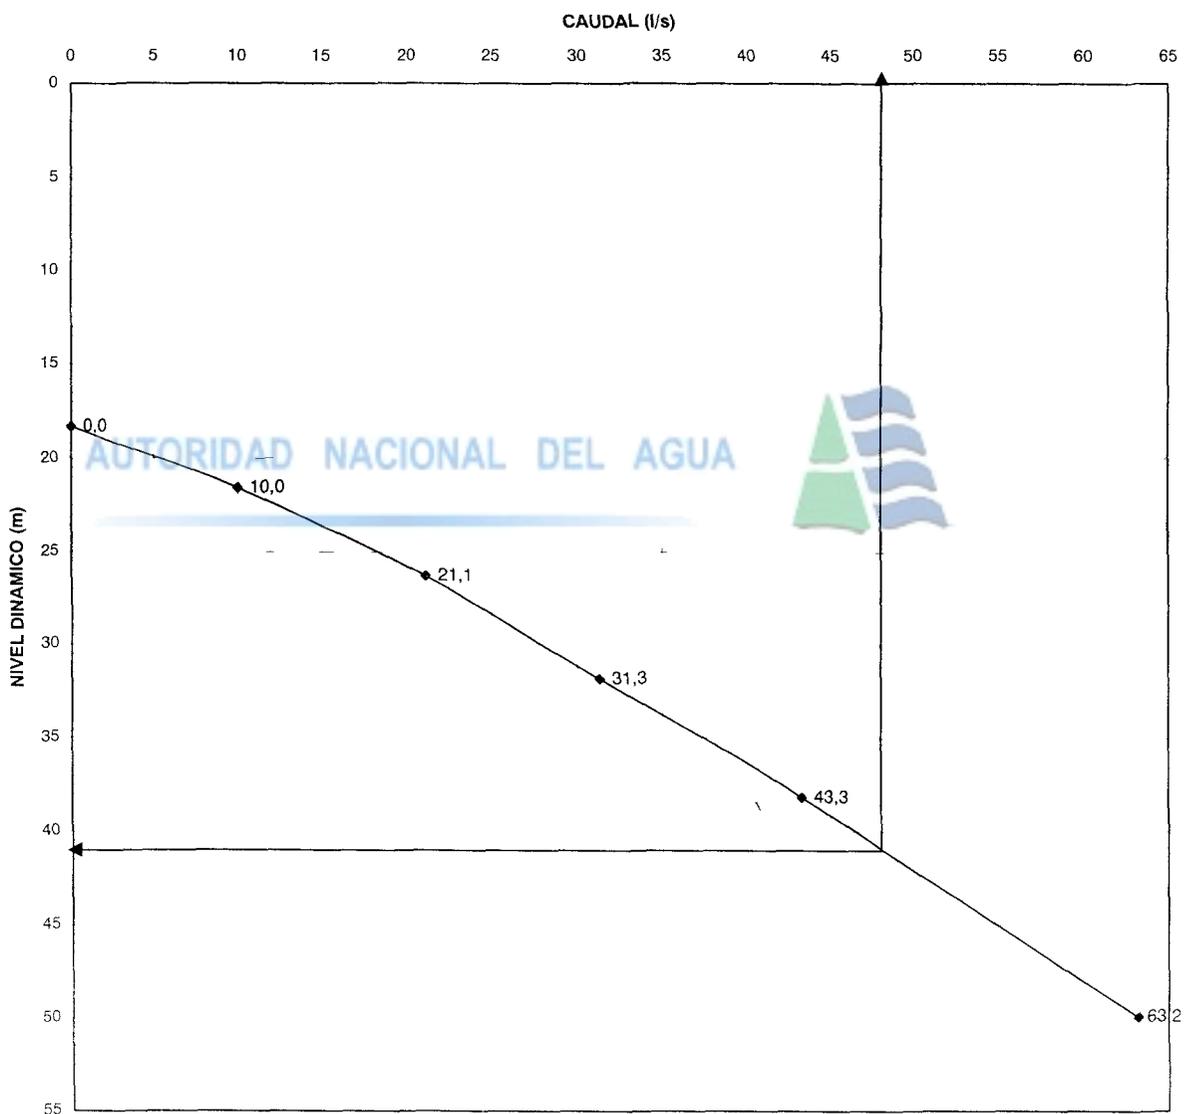
PRUEBA DE RENDIMIENTO

REGIMEN	CAUDAL Q(l/s)	N. D. (m)	TIEMPO (hr)	VELOCIDAD rpm
N Estatico	0,0	18,30		0,00
1°	10,0	21,58	8	750
2°	21,1	26,32	9	962
3°	31,3	31,85	9	1165
4°	43,3	38,15	9	1370
5°	63,2	49,91	13	1570

- Caudal Optimo : 48,00 l/s
- Nivel Dinámico : 41,00 m

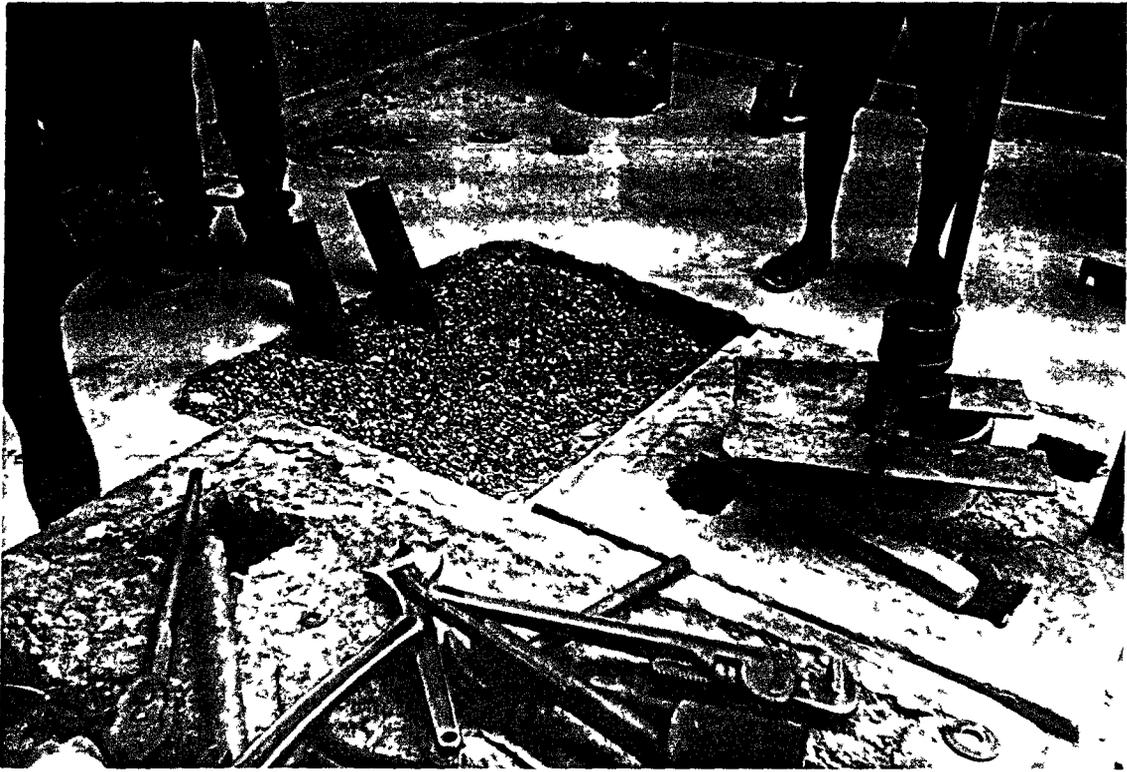
El engravado del pozo se realizó en forma paralela a los trabajos de recuperación de fondo y desarrollo de filtros; habiéndose mantenido la continuidad del empaque de grava a través de toda la columna del pozo. Se adicionó 12,00 m³ de grava seleccionada de ¼" a ½" de diámetro.

Fig. 01 Instalación de grava seleccionada

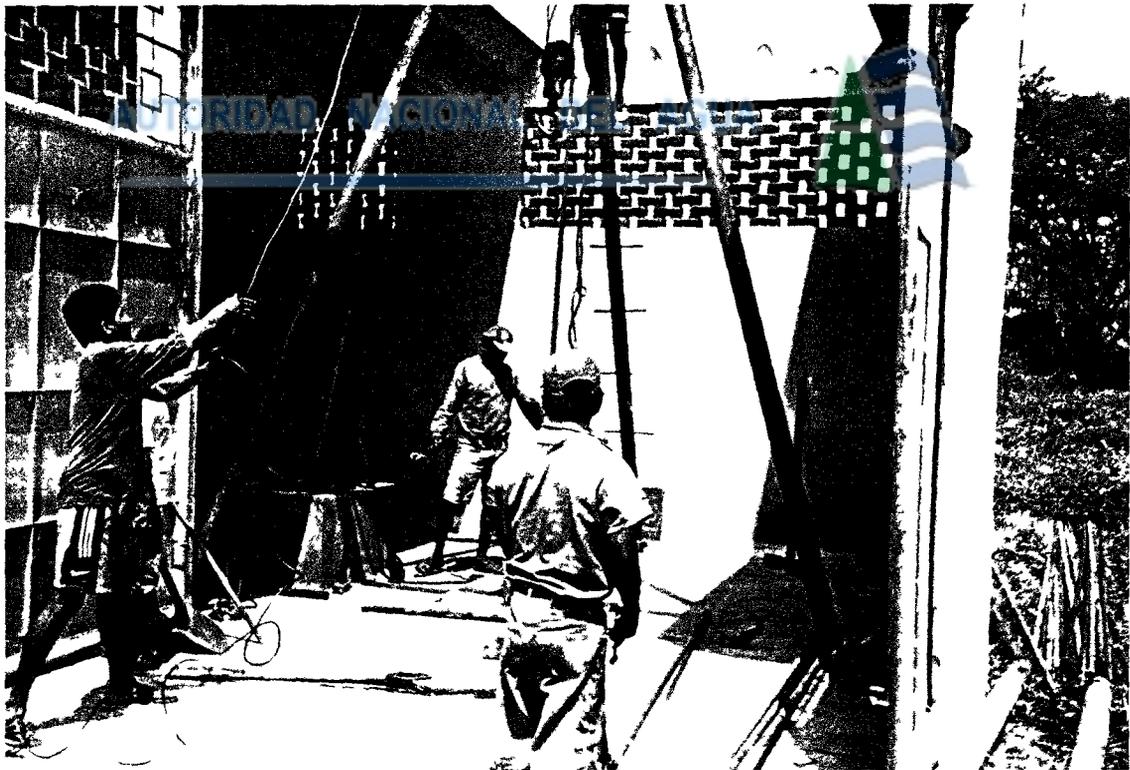
Fig. 02 Instalación de cañería de aire

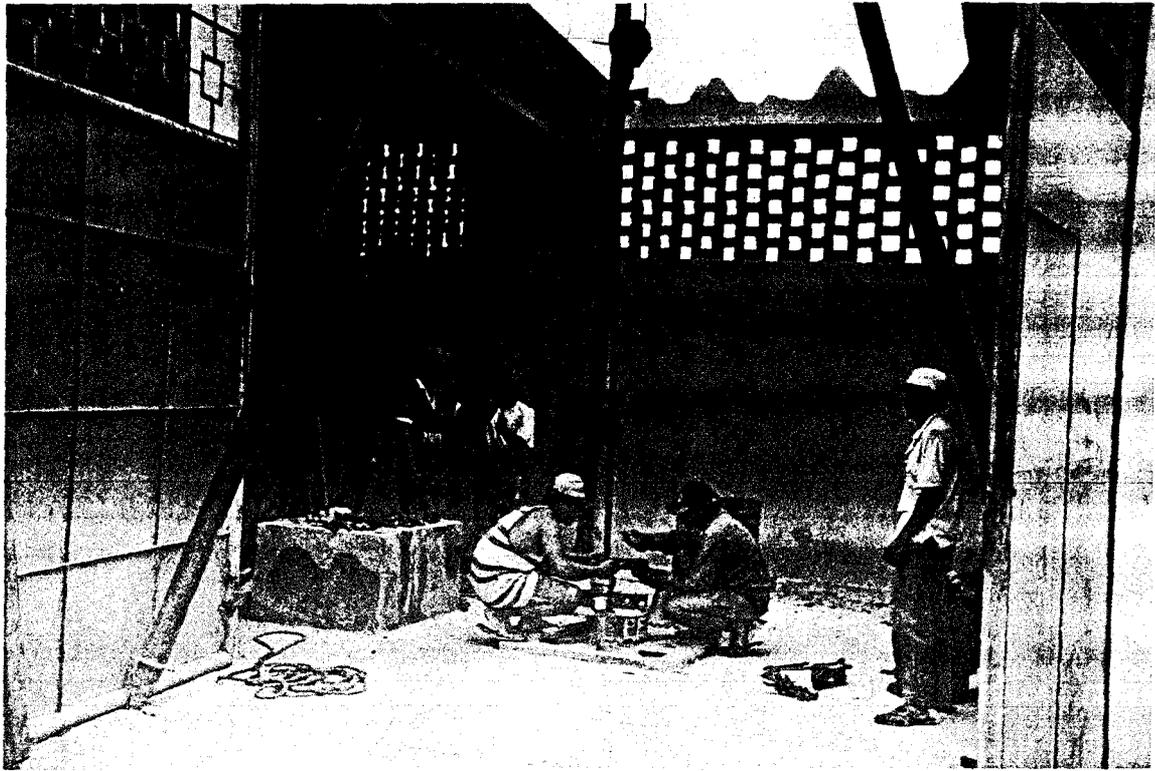
Fig. 03 Instalación de equipo rehabilitación

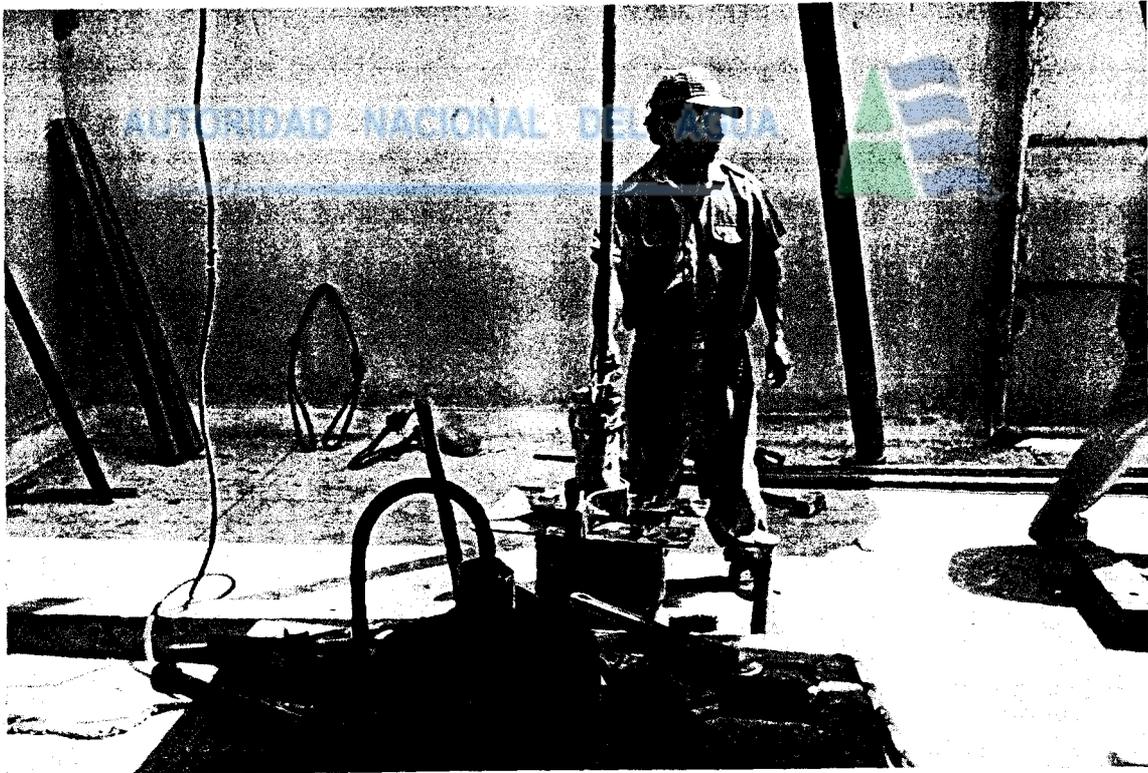
Fig. 04 Cañería de aire instalada

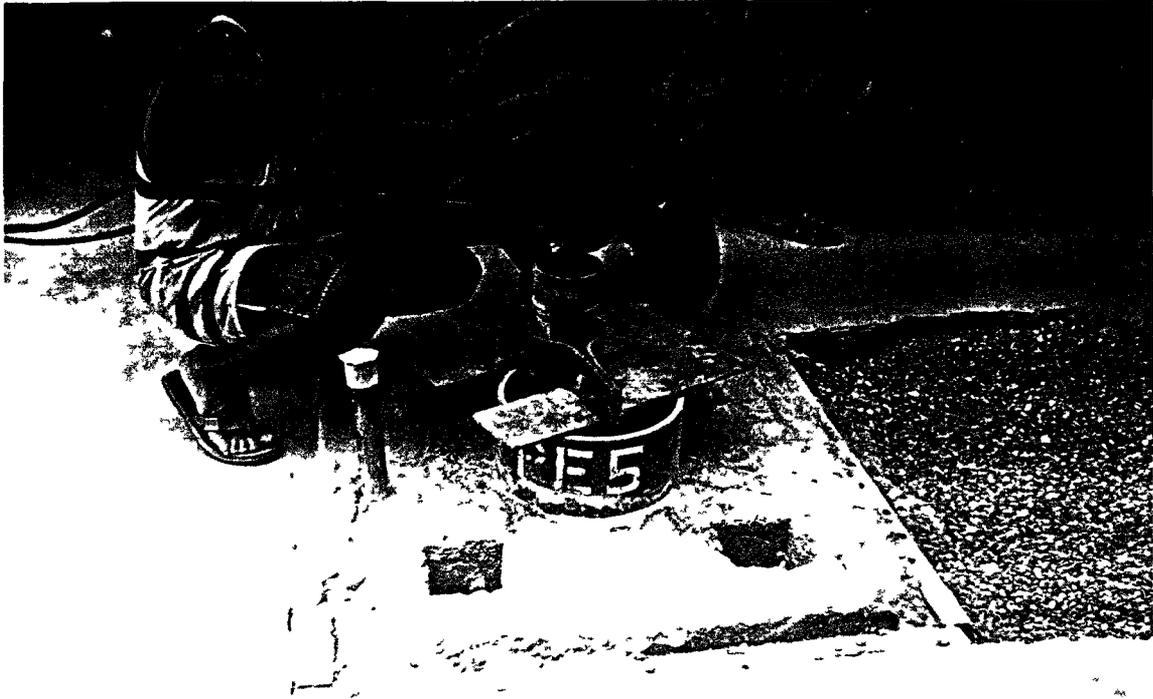
Fig. 05 Ajuste en la Cañería de Aire

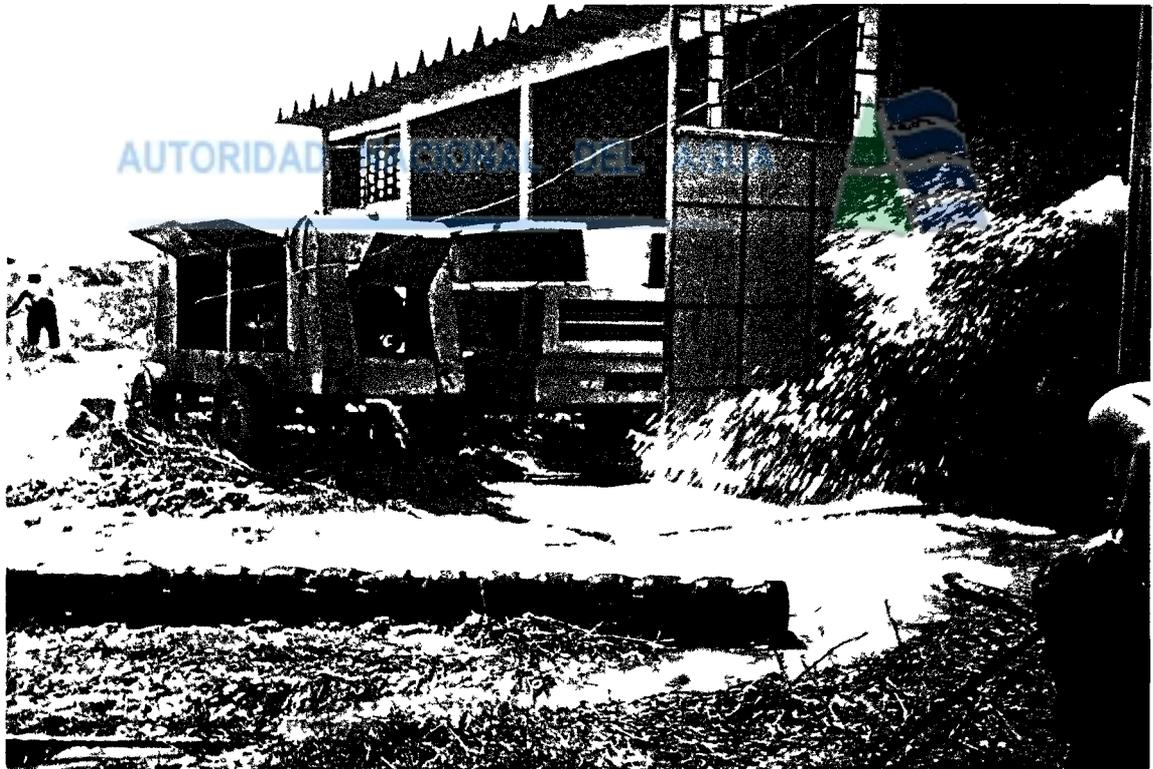
Se procedió a limpiar y recuperar el fondo del pozo desde los 101,50 m, llegándose hasta los 110,00 m. Se empleó el método de aire comprimido.

Fig. 06 Recuperación de fondo con aire comprimido

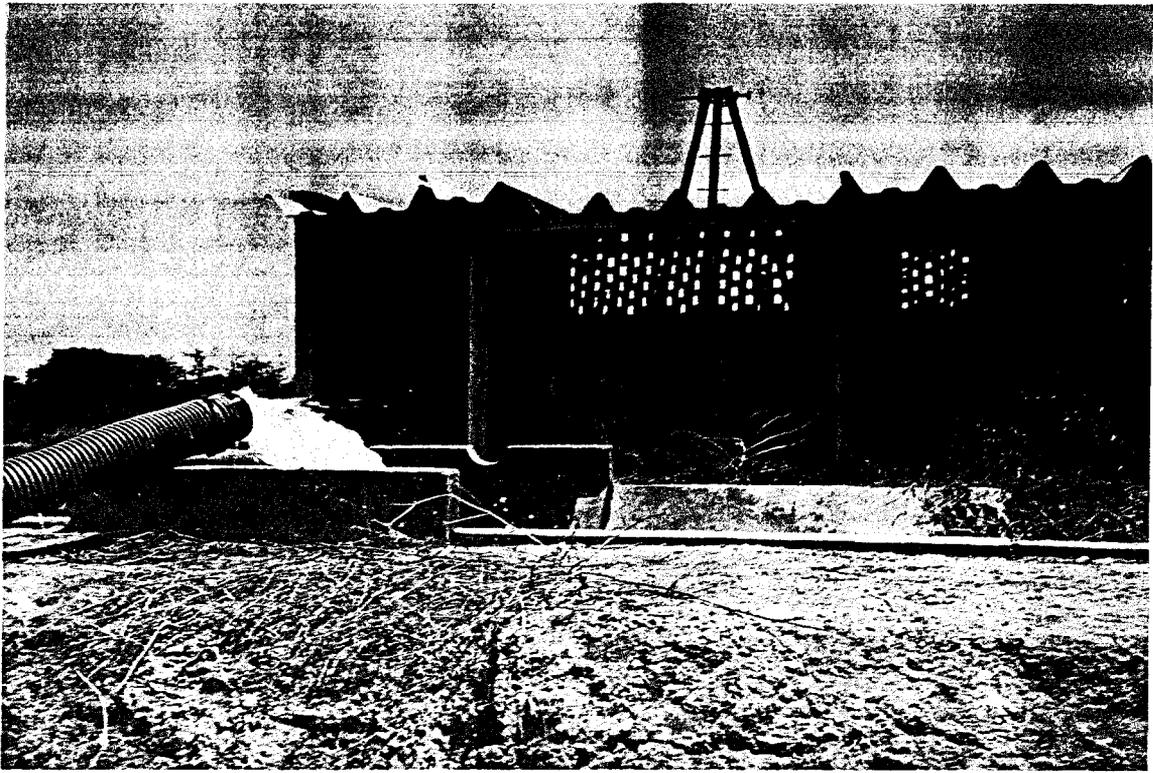
La prueba de bombeo a caudales variables se realizó en 5 regímenes, siendo su duración total de 48 horas. Los resultados de esta prueba se muestran en el cuadro N° 01 y la curva de rendimiento en la Fig. 02.

Fig. 07 Prueba de bombeo del pozo a caudal variable
