**INVESTIGACION HIDROGEOLÓGICA DE
REHABILITACIÓN DE POZOS TUBULARES
EN EL AREA EXPERIMENTAL LA VIÑA
DISTRITO DE JAYANCA-CHICLAYO**

POZO N°06

LIMA, FEBRERO 1999

MEMORIA DESCRIPTIVA DE REHABILITACION DE POZOS

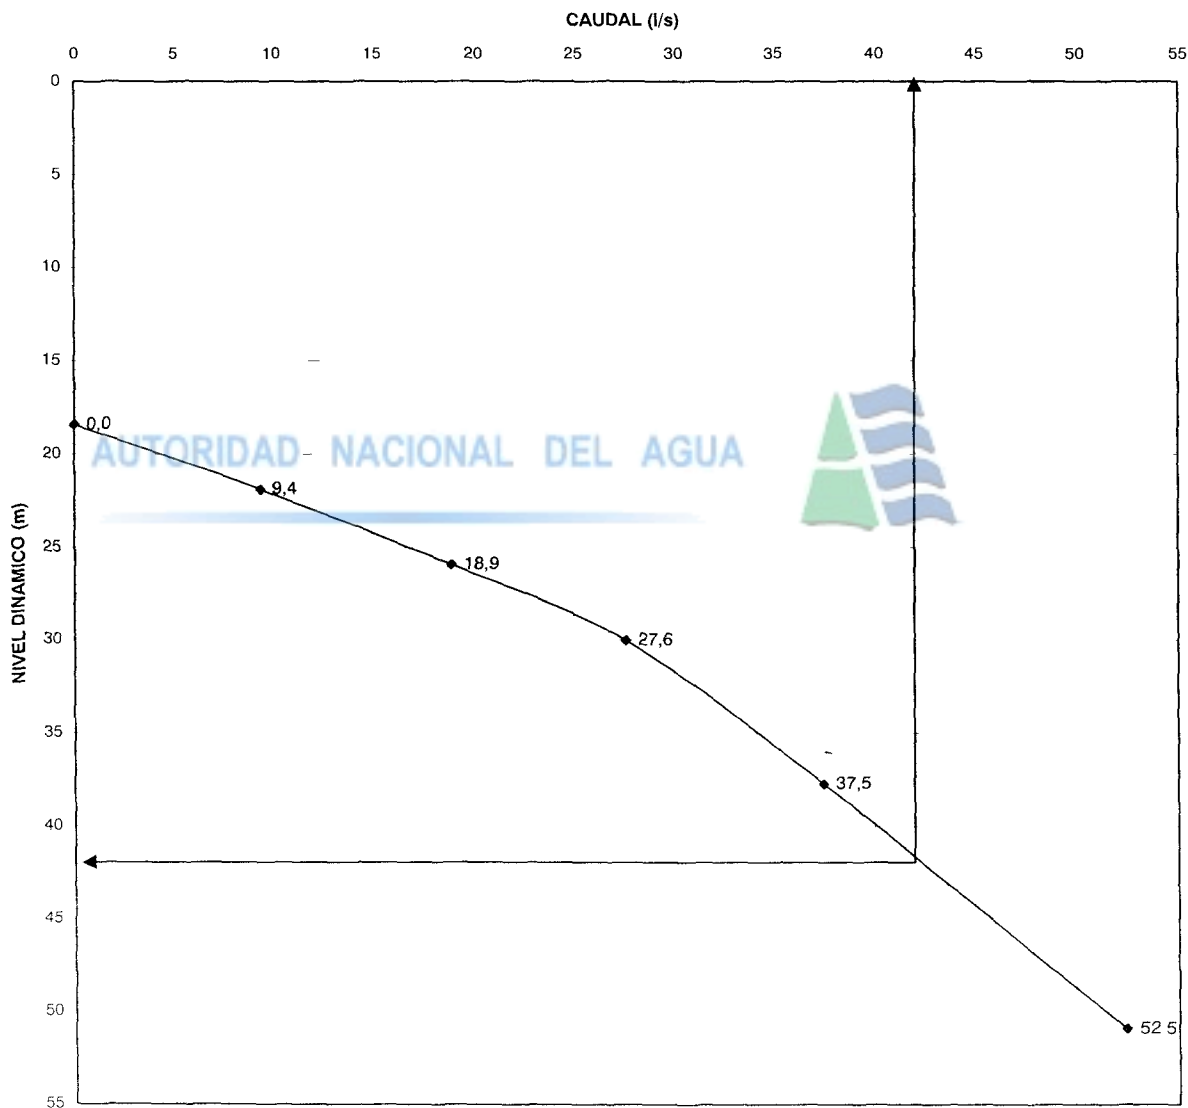
PRUEBA DE RENDIMIENTO

La prueba de bombeo a caudales variables se realizó en 5 regímenes, siendo su duración total de 48 horas. Los resultados de esta prueba se muestran en el cuadro N° 01 y la curva de rendimiento en la Fig. 02.

- Caudal Optimo : 42,00 l/s
- Nivel Dinámico : 41,75 m

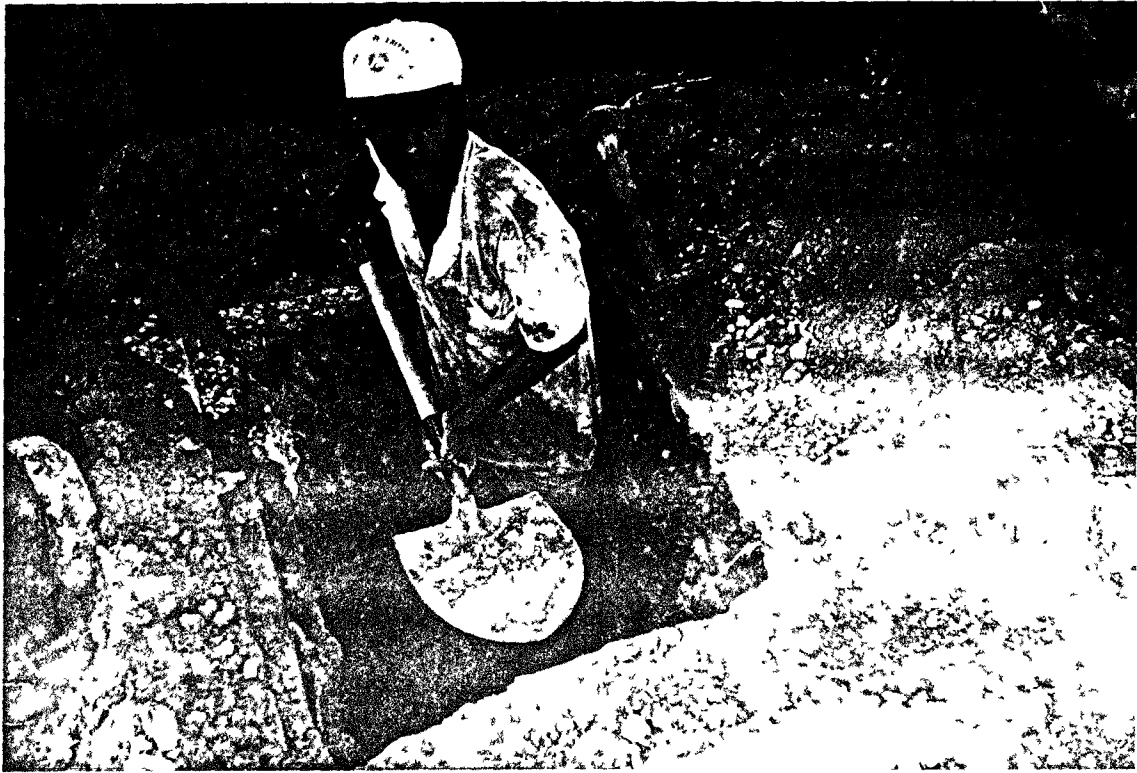
Fig. 01 Abriendo un pozo para Instalar la Grava

El engravado del pozo se realizó en forma paralela a los trabajos de recuperación de fondo y desarrollo de filtros; habiéndose mantenido la continuidad del empaque de grava a través de toda la columna del pozo. Se adicionó 9,50 m³ de grava seleccionada de ¼" a ½" de diámetro.

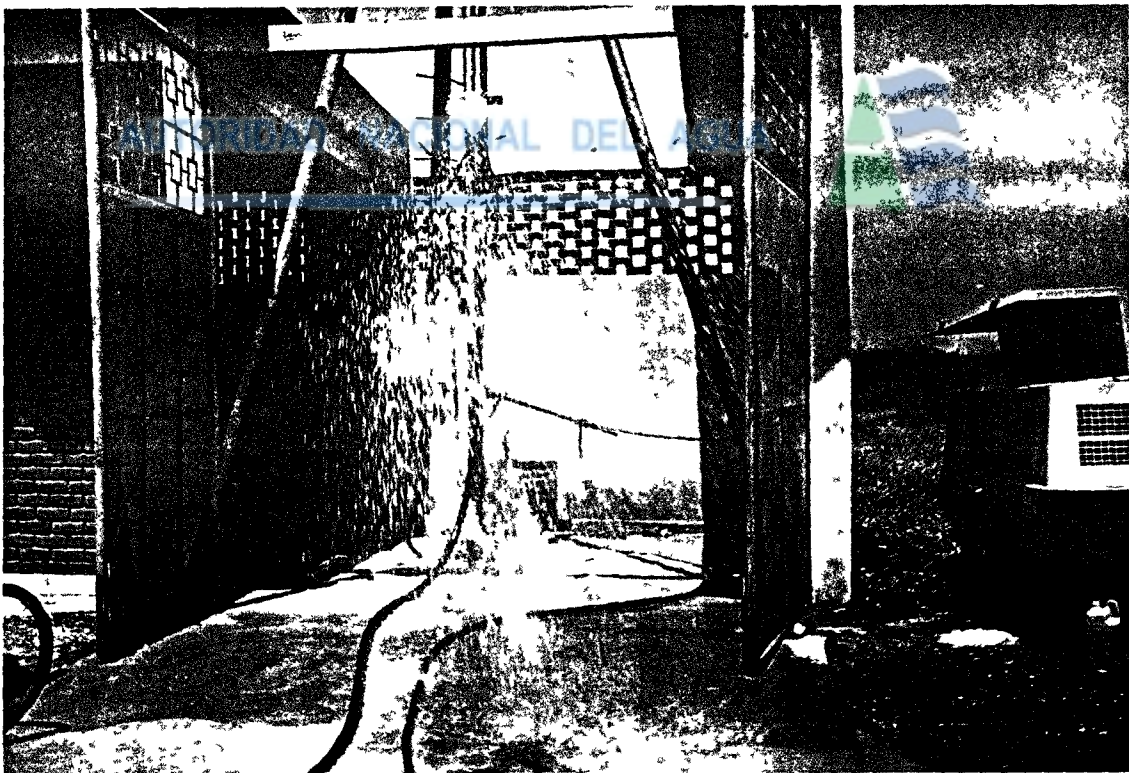
Fig. 02 Agitación y Rebose del Pozo

Esta operación fue complementada con una agitación seguida de prolongados períodos de bombeo cuya duración fue de 18,5 horas.

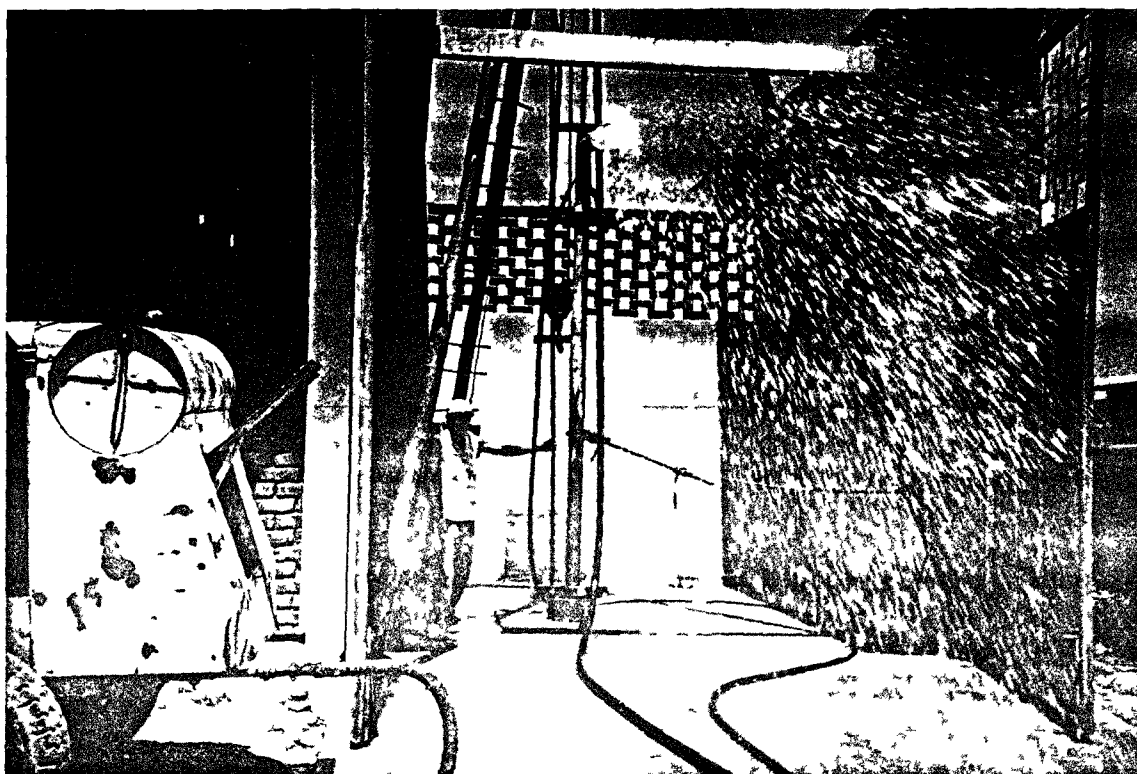
Fig 03 Recuperación de fondo del Pozo

Se procedió a limpiar y recuperar el fondo del pozo desde los 102,50 m, llegándose hasta los 112,00 m. Se empleó el método de aire comprimido.

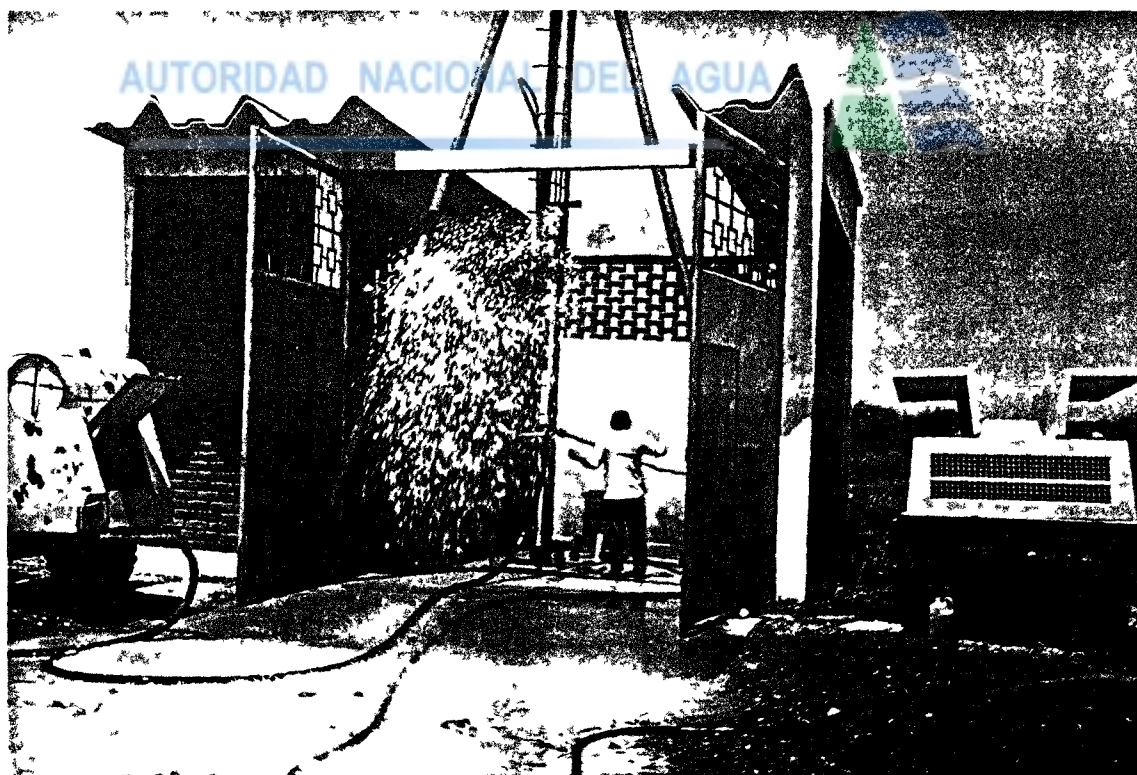
Fig. 04 Bombeo con aire comprimido

La duración del desarrollo del pozo empleando aire comprimido fue de 18,5 horas, procediéndose de acuerdo con las especificaciones técnicas establecidas, para esta actividad.

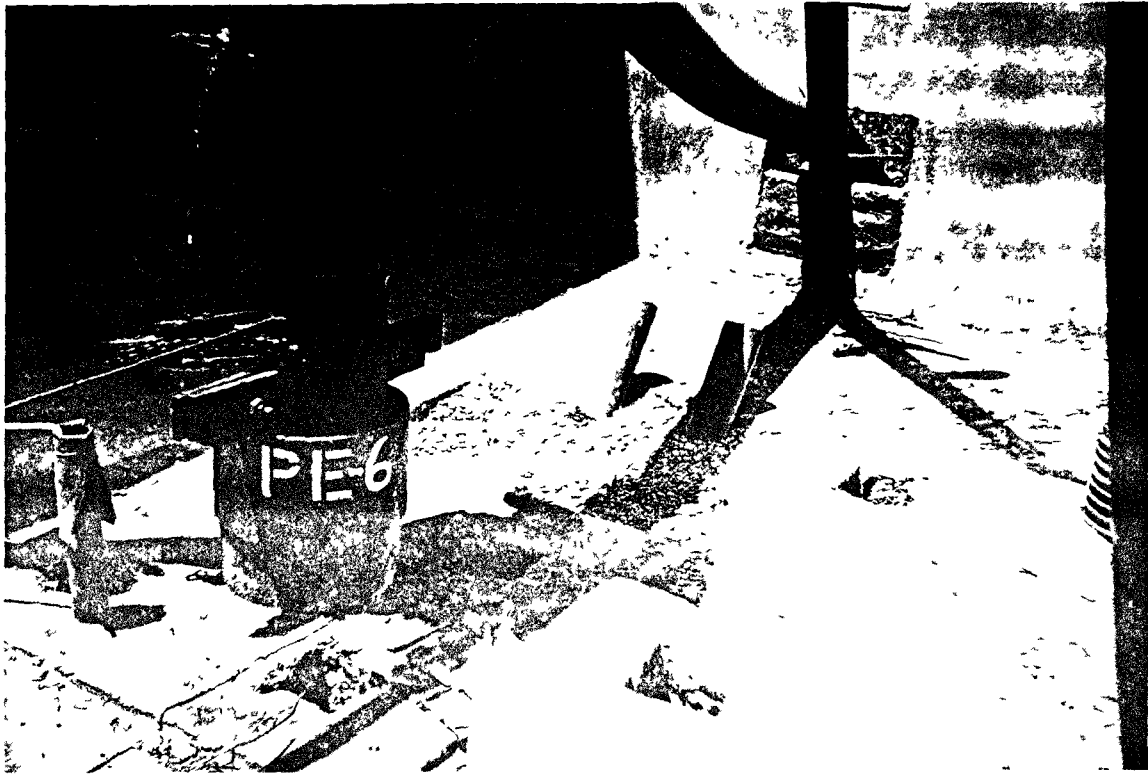
Fig. 05 Grava seleccionada instalada en el Pozo

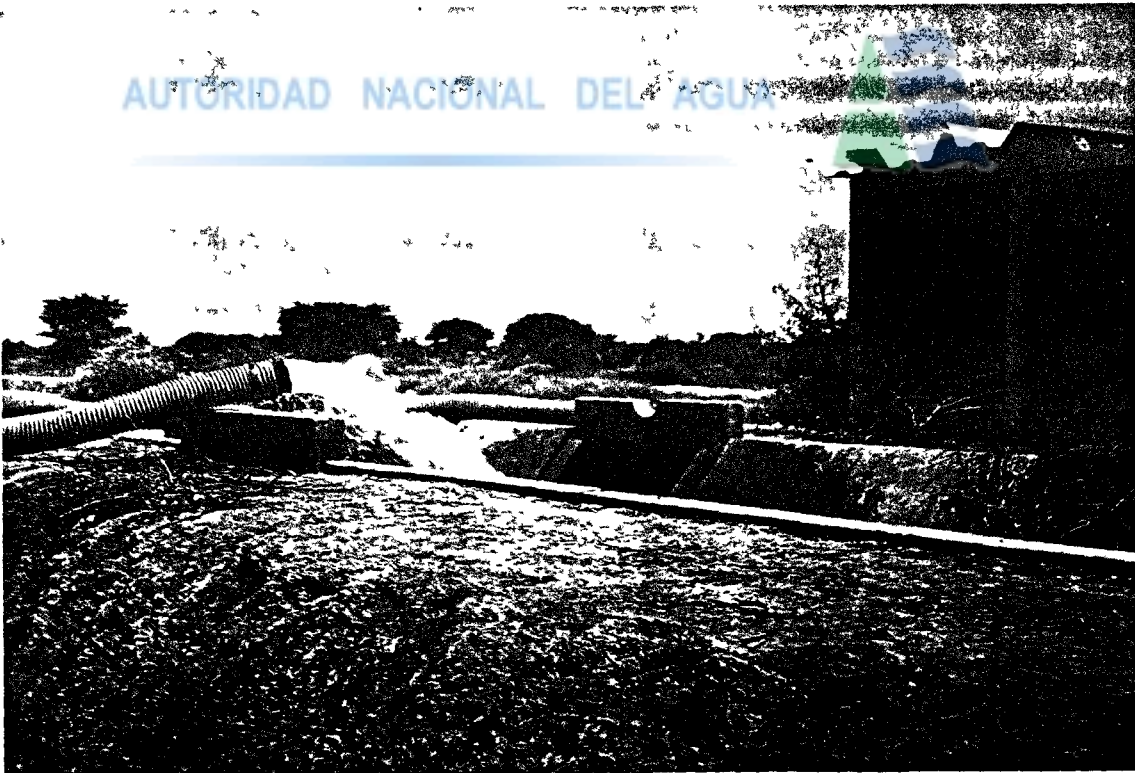
Fig. 06 Prueba de bombeo a caudal variable

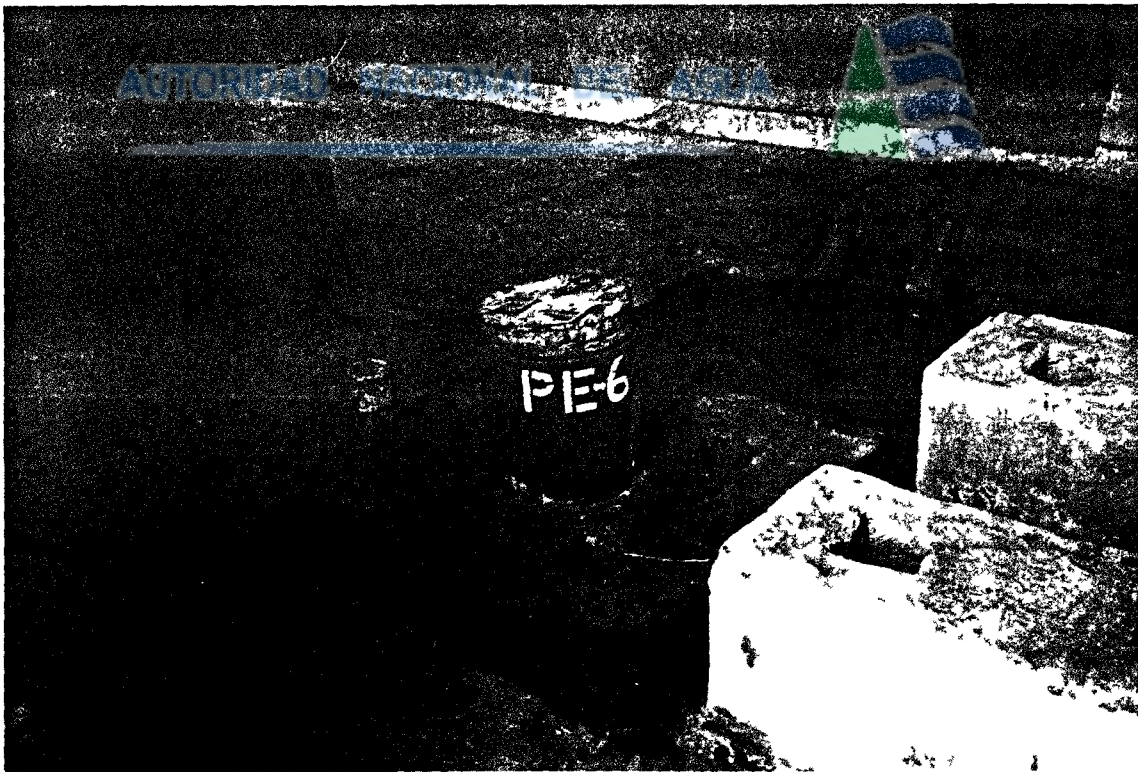
Fig. 08 Pozo concluido los trabajos
