INVESTIGACION HIDROGEOLÓGICA DE
REHABILITACIÓN DE POZOS TUBULARES
EN EL AREA EXPERIMENTAL LA VIÑA
DISTRITO DE JAYANCA-CHICLAYO

POZO N°07

MEMORIA DESCRIPTIVA DE REHABILITACION DE POZOS

A.- Pozo Tubular N°07 N° IRHS / / -07

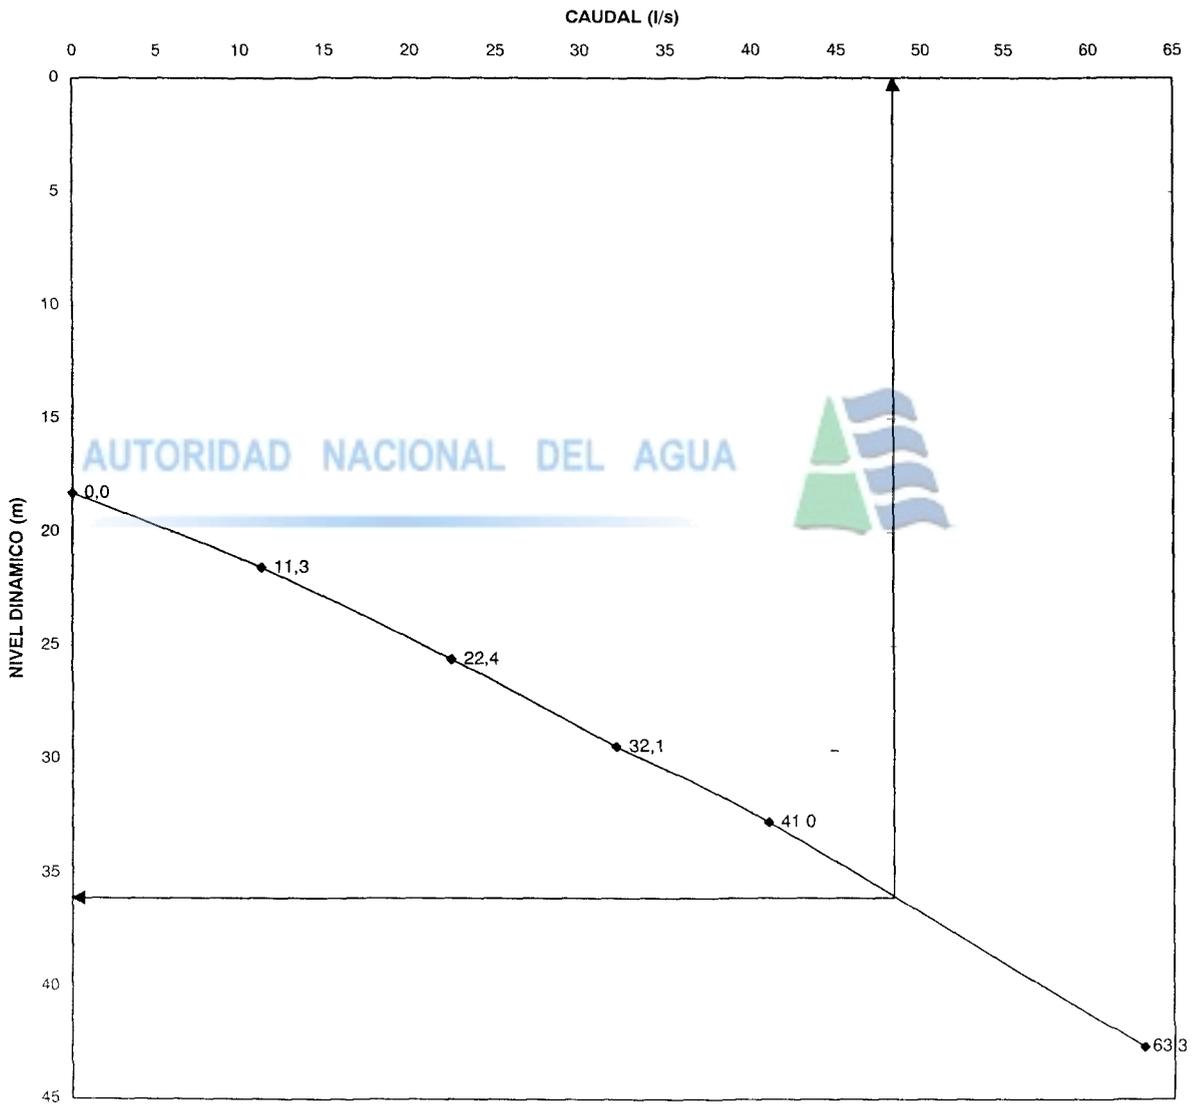
02 Curva de Rendimiento

La prueba de bombeo a caudales variables se realizó en 5 regímenes, siendo su duración total de 48 horas. Los resultados de esta prueba se muestran en el cuadro N° 01 y la curva de rendimiento en la Fig. 02.

- Profundidad alcanzada : 109,00 m
- Nivel Estático : 18,30 m

- Caudal Optimo : 49,00 l/s
- Nivel Dinámico : 36,00 m

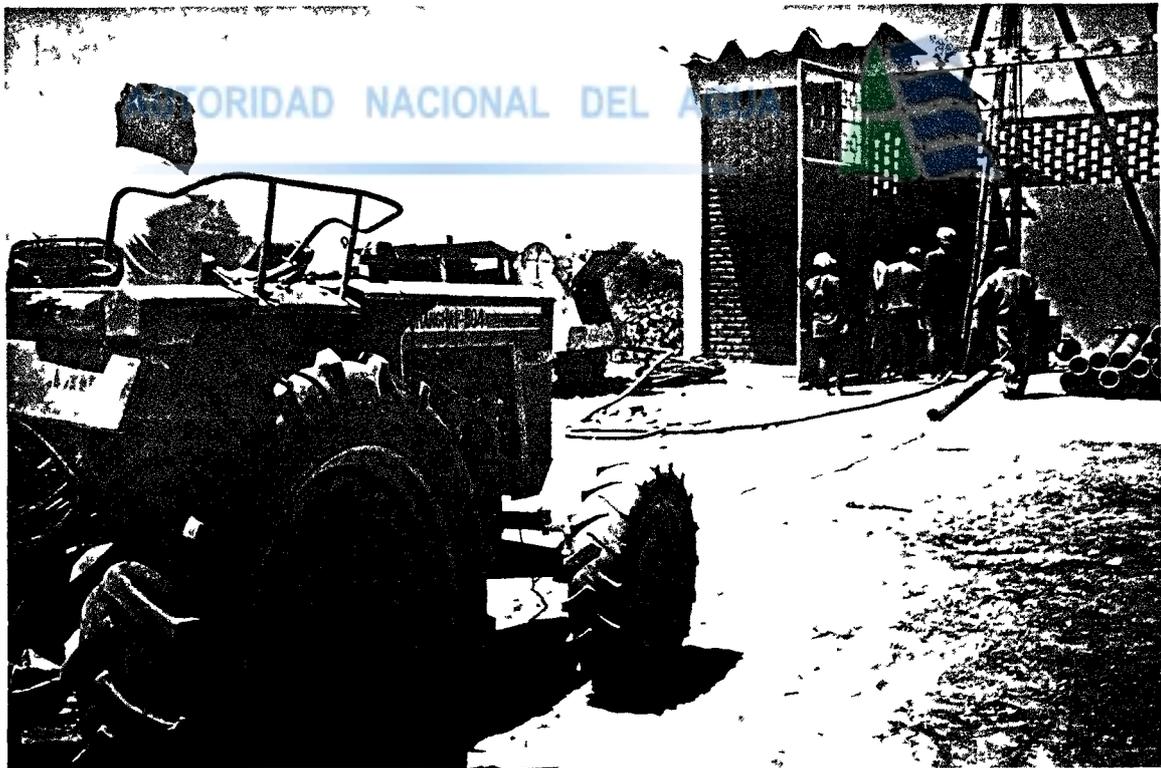
Fig. 02 Utilizando winche para la instalación de tubería de limpieza

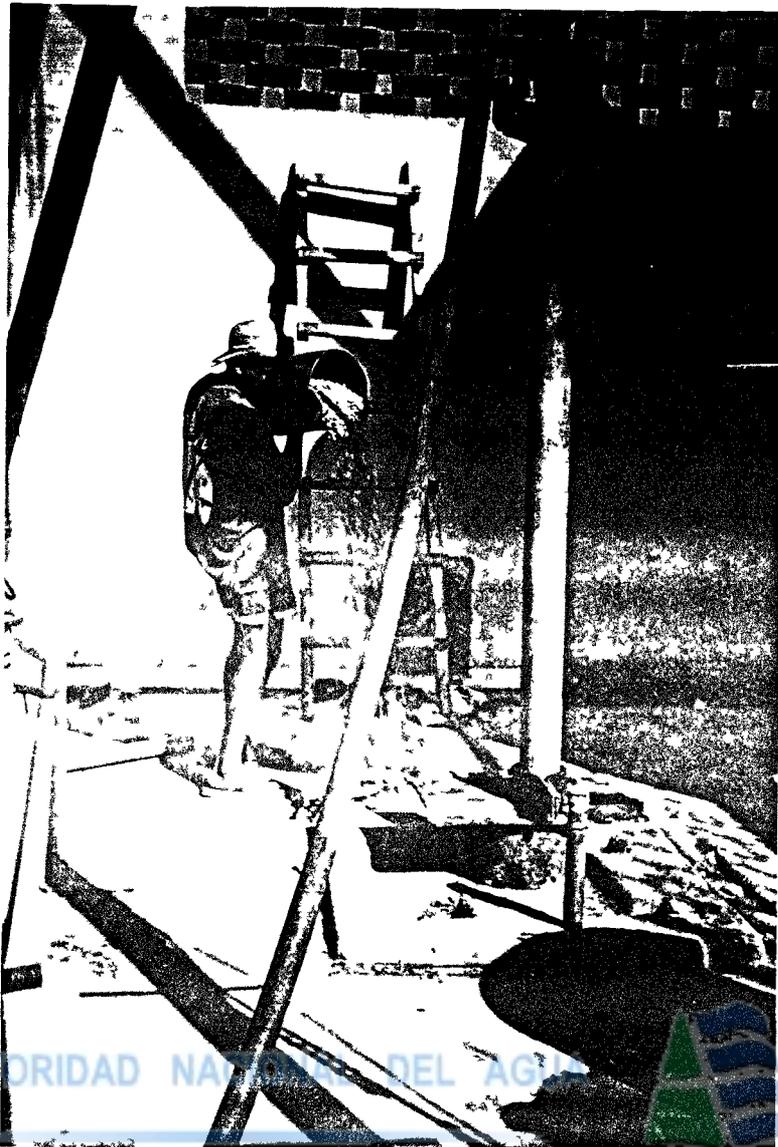
Fig 05 Colocando grava seleccionada al pozo

El engravado del pozo se realizó en forma paralela a los trabajos de recuperación de fondo y desarrollo de filtros; habiéndose mantenido la continuidad del empaque de grava a través de toda la columna del pozo. Se adicionó 9,50 m³ de grava seleccionada de ¼" a ½" de diámetro.

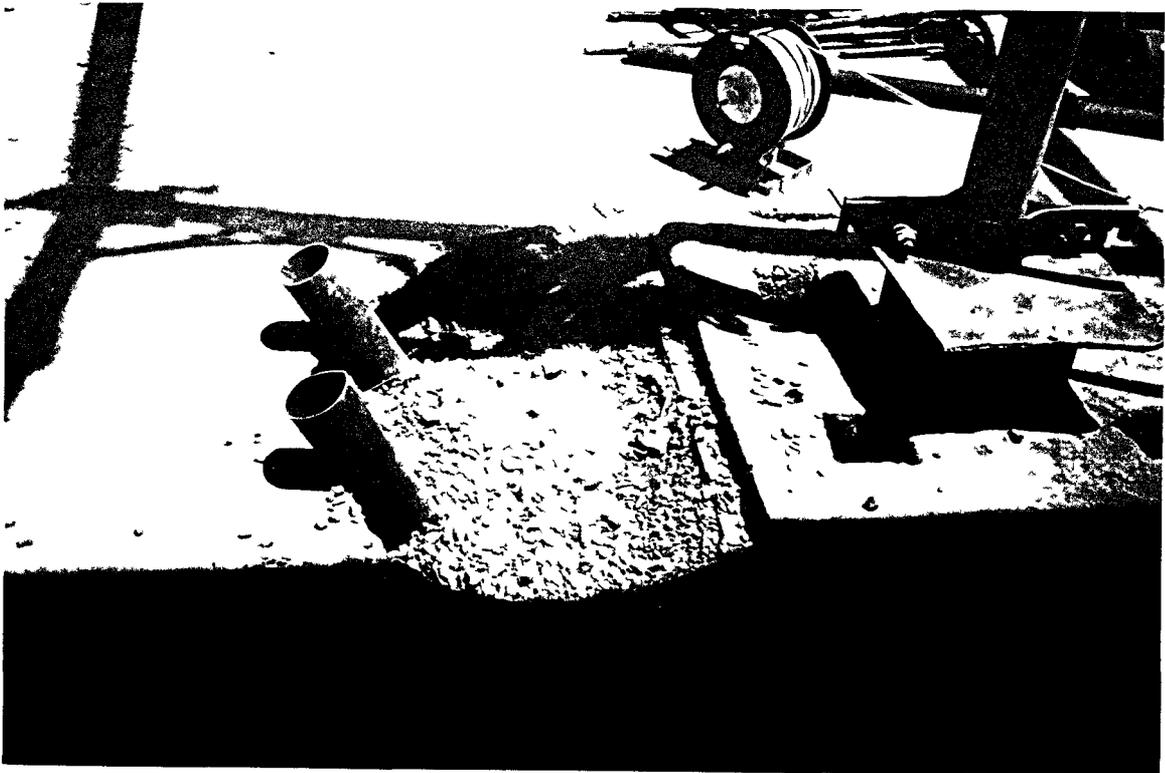
Fig 06 Pozo instado El Prefiltro

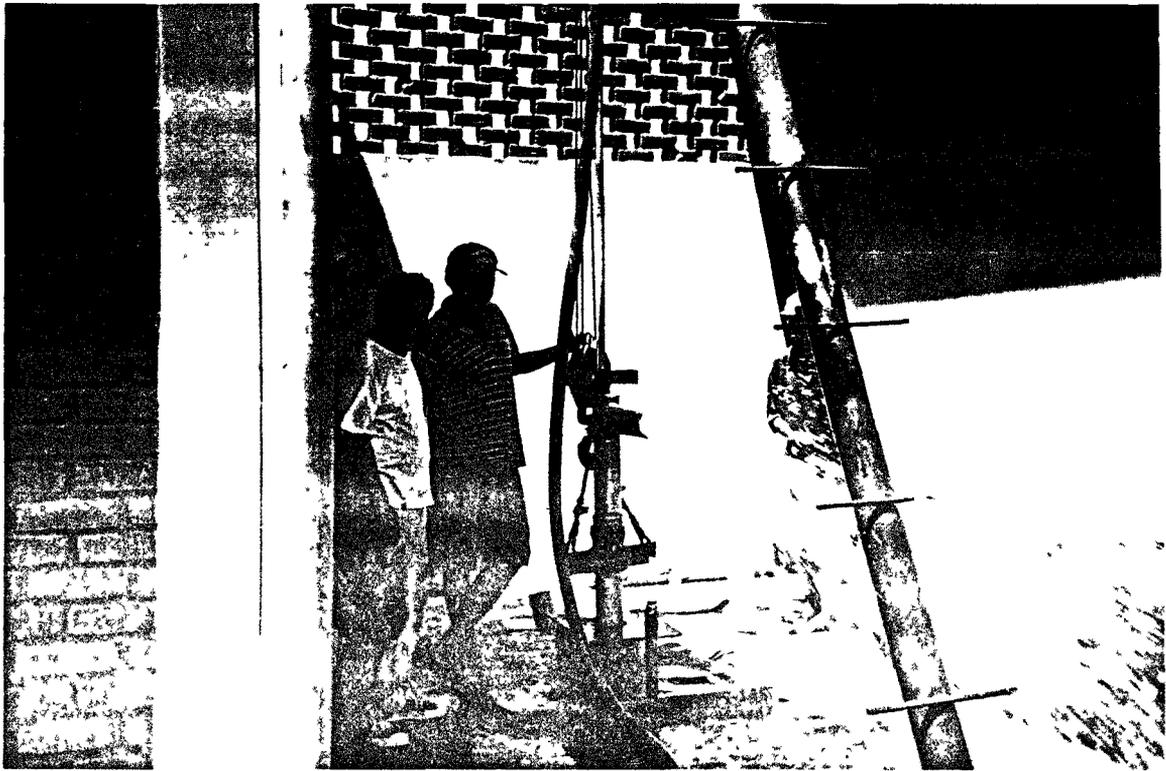
Fig. 03 Recuperación de fondo

Se procedió a limpiar y recuperar el fondo del pozo desde los 104,00 m, llegándose hasta los 109,00 m. Se empleó el método de aire comprimido.

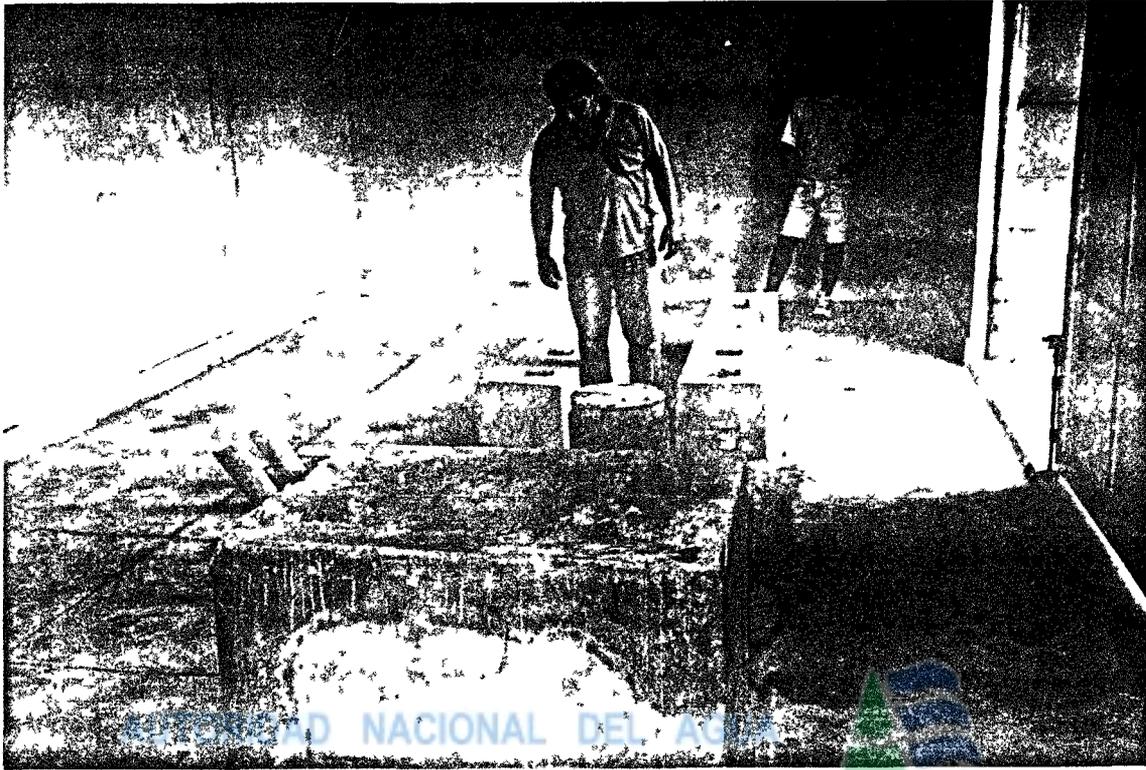
Fig 07 Pozo sellado - concluido el trabajo
