DIRECCIÓN GENERAL DE ESTUDIOS Y PROYECTOS
DE RECURSOS NATURALES

INVESTIGACION HIDROGEOLÓGICA DE REHABILITACIÓN DE POZOS TUBULARES EN EL AREA EXPERIMENTAL LA VIÑA DISTRITO DE JAYANCA-CHICLAYO

POZO Nº08

LIMA, FEBRERO 1999

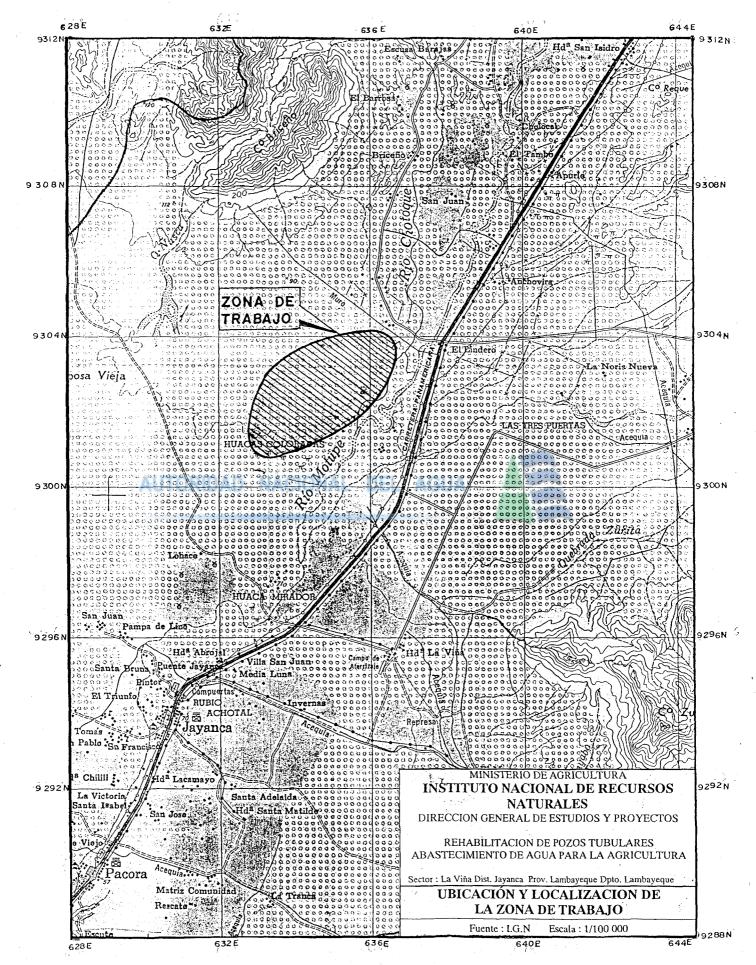
Está ubicado en el caserío Puerto Rico, distrito de Jayanca, provincia de Lambayeque, departamento de Lambayeque Fig. 01.

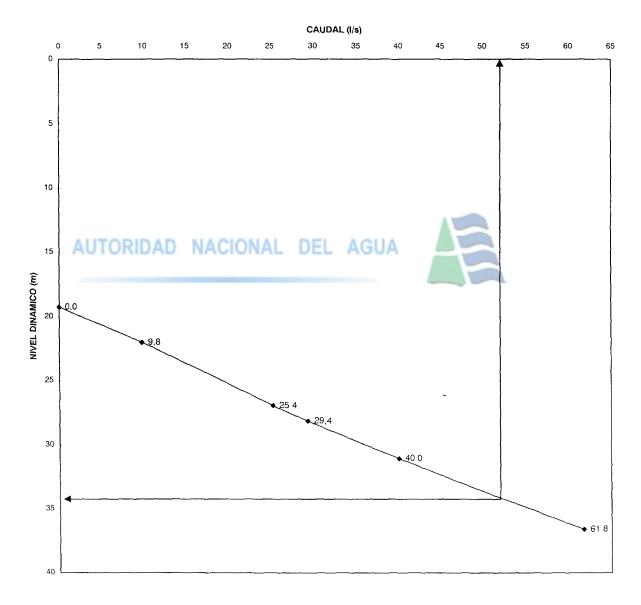
PRUEBA DE RENDIMIENTO

La prueba de bombeo a caudales variables se realizó en 5 regímenes, siendo su duración total de 48 horas. Los resultados de esta prueba se muestran en el cuadro N° 01 y la curva de rendimiento en la Fig. 02.

Profundidad alcanzada
 Nivel Estático
 102,50 m
 19,26 m

DEPARTAMENTO	LAMBAYEQUE	CLAVE DE UBICACION		
PROVINCIA	LAMBAYEQUE	Fecha de prueba de Rendimiento	13/11/98	
DISTRITO	JAYANCA	Altura P R /Suelo en m	0,18	
NOMBRE DEL POZO	8	Profundidad del Agua al inicio en m	19,26	
Curva establecida por	Bach. ENRIQUE MEDINA M.	Espesor del acuifero atravezado en m		
Interpretada por	Bach. ENRIQUE MEDINA M.	Caudal Recomendable en I/s	52,00 Nivel Dinamico en m	34,00

Teniendo en cuenta los resultados obtenidos en la prueba de rendimiento se recomienda las siguientes condiciones de explotación:

Caudal Optimo : 52,00 l/sNivel Dinámico : 34,00 m
