**REHABILITACION DE POZOS TUBULARES  
EN EL VALLE DEL ALTO PIURA**

***POZO : "SAN MIGUEL N° 6"***

Lima, Agosto de 1998

# MEMORIA DESCRIPTIVA DE REHABILITACION DE POZO TUBULAR POZO: "SAN MIGUEL N° 06"

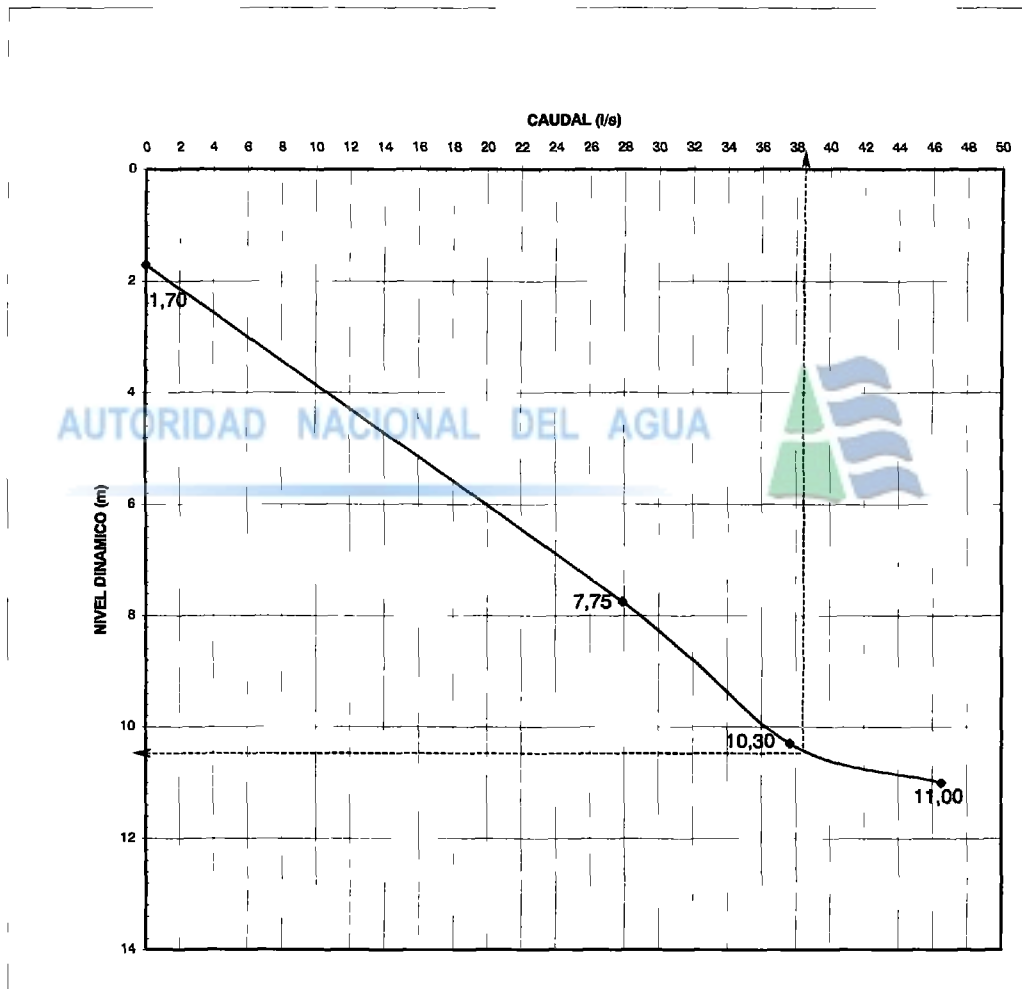
## PRUEBA DE RENDIMIENTO

La prueba de bombeo a caudales variables se realizó en 3 regímenes, siendo su duración total de 72 horas. Los resultados de esta prueba se muestran en el cuadro N° 01 y la curva de rendimiento en la Fig. 02.

REGIMEN	CAUDAL Q(l/s)	N. D. (m)	TIEMPO (hr)	VELOCIDAD rpm
N. Estático	0,0	1,70		0,00
1°	27,9	7,75	23	1000
2°	37,7	10,30	25	1146
3°	46,5	11,00	24	1350

- Caudal Optimo : 38,50 l/s
- Nivel Dinámico : 10,40 m

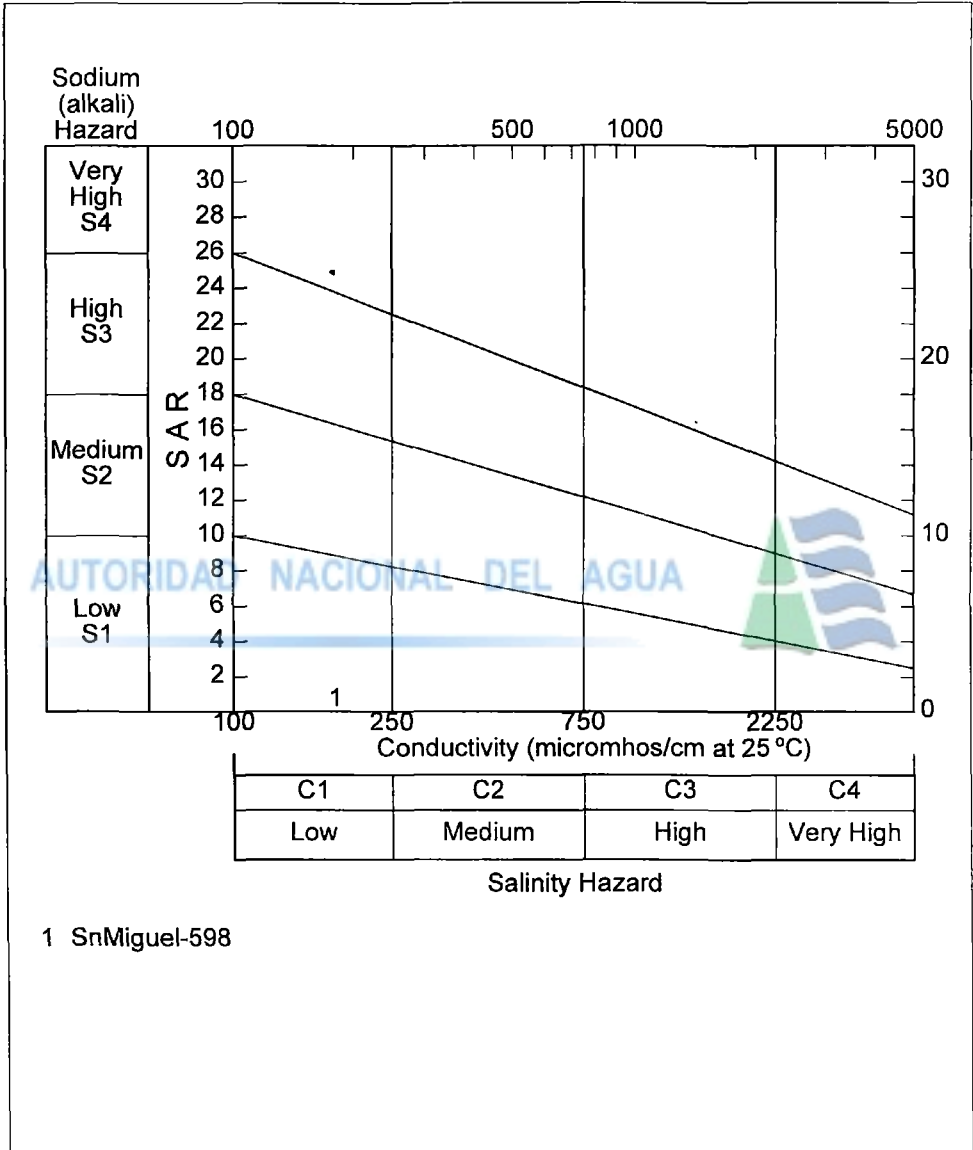
# Wilcox Diagram

Del análisis del gráfico de Wilcox, se ha determinado que la muestra pertenece a la clase C<sub>1</sub>S<sub>1</sub>, es decir salinidad baja y poco sódica (agua de buena calidad). Ver fig.05.

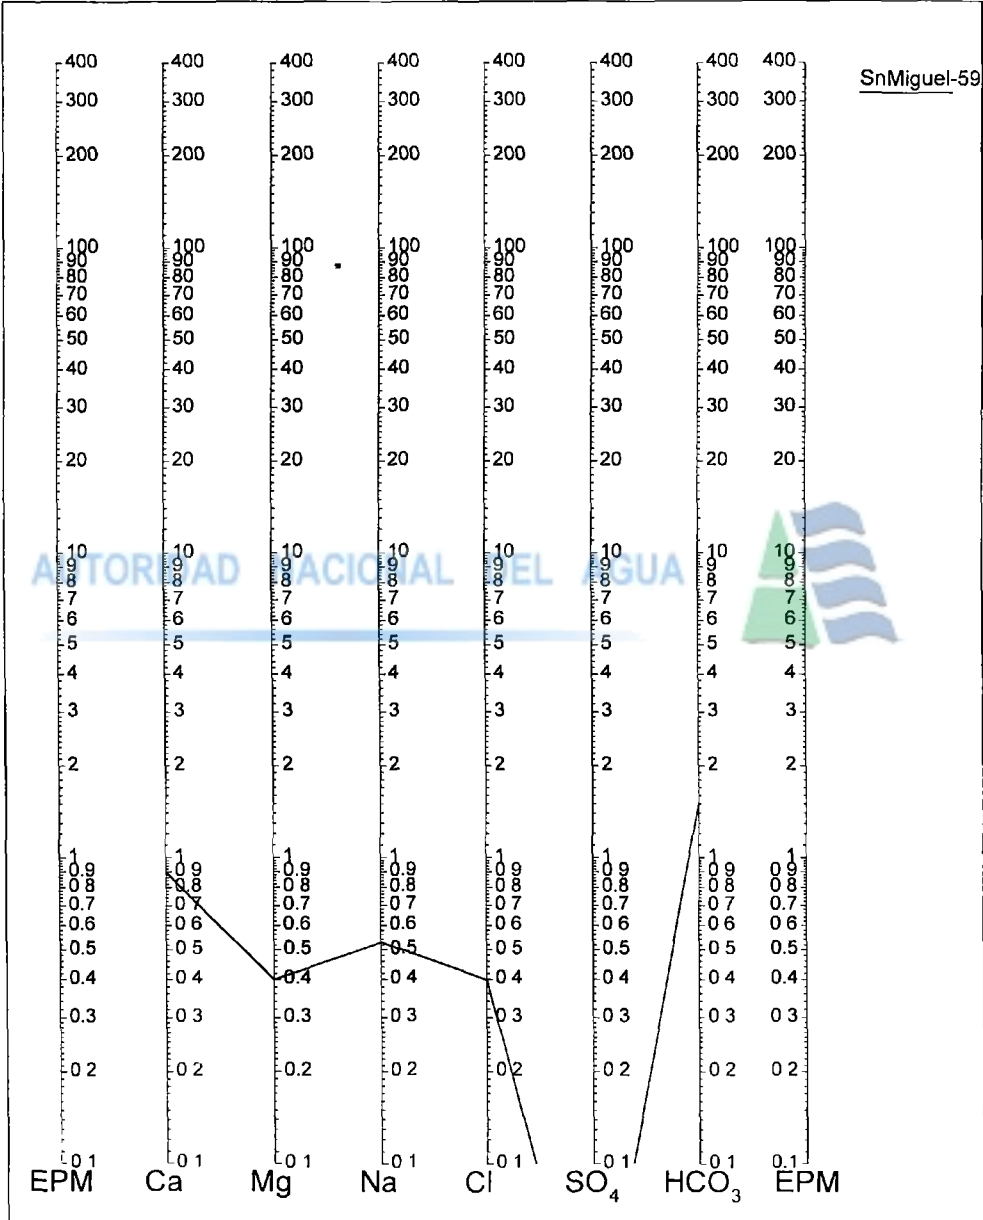
# Schoeller Diagram

Con los gráficos de Schoeller y Piper se ha podido determinar que la muestra pertenece a la familia hidrogeoquímica bicarbonatada cálcica. Ver fig.03 y 04.

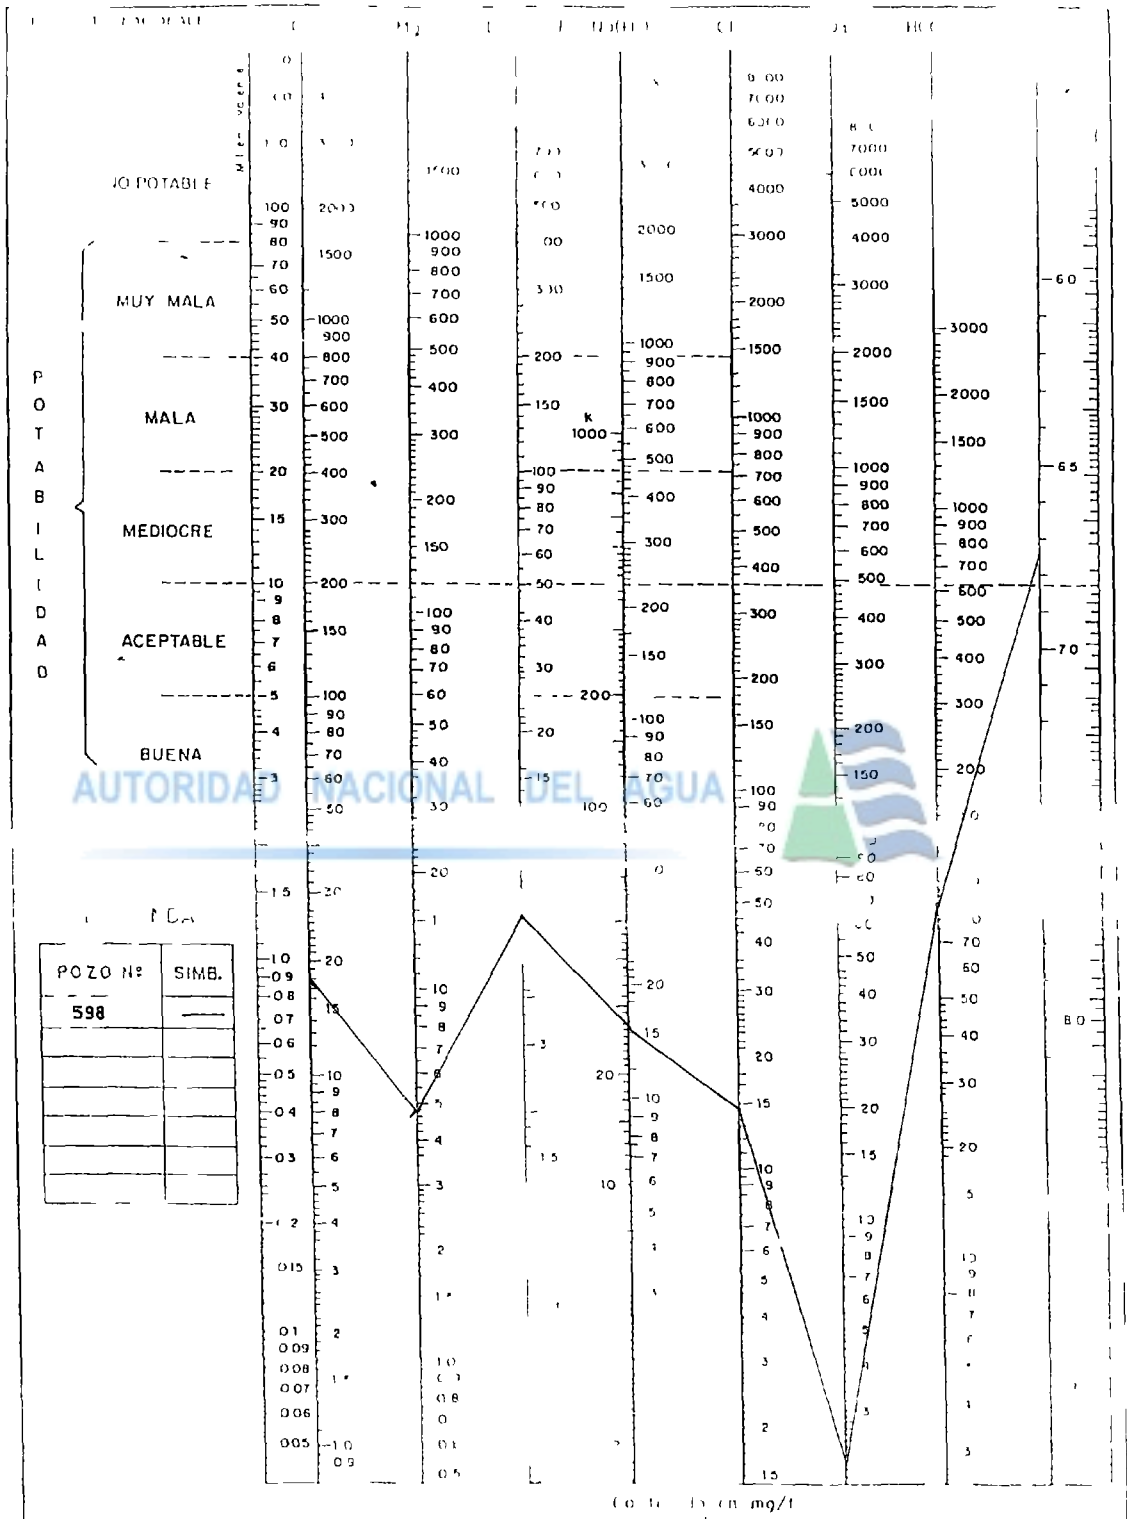
# DIAGRAMA LOGARÍFICO DE POTABILIDAD DE AGUA

La potabilidad de la muestra se ha analizado teniendo en consideración los límites máximos tolerables de potabilidad dado por la Organización Mundial de la Salud en Ginebra de 1972 (OMS) y empleando el diagrama de potabilidad; determinando que dicha muestra presenta una potabilidad buena. Ver fig.06.
