EVALUACION DE LOS PROBLEMAS DE SALINIDAD Y DRENAJE VALLES DE : SANTA, LACRAMARCA, NEPEÑA CULEBRAS, HUARMEY, CASMA Y HUAURA

DIRECCION DE PRESERVACION Y CONSERVACION

SUB-DIRECCION DE REHABILITACION DE TIERRAS

EVALUACION DE LOS PROBLEMAS  
DE SALINIDAD Y DRENAJE

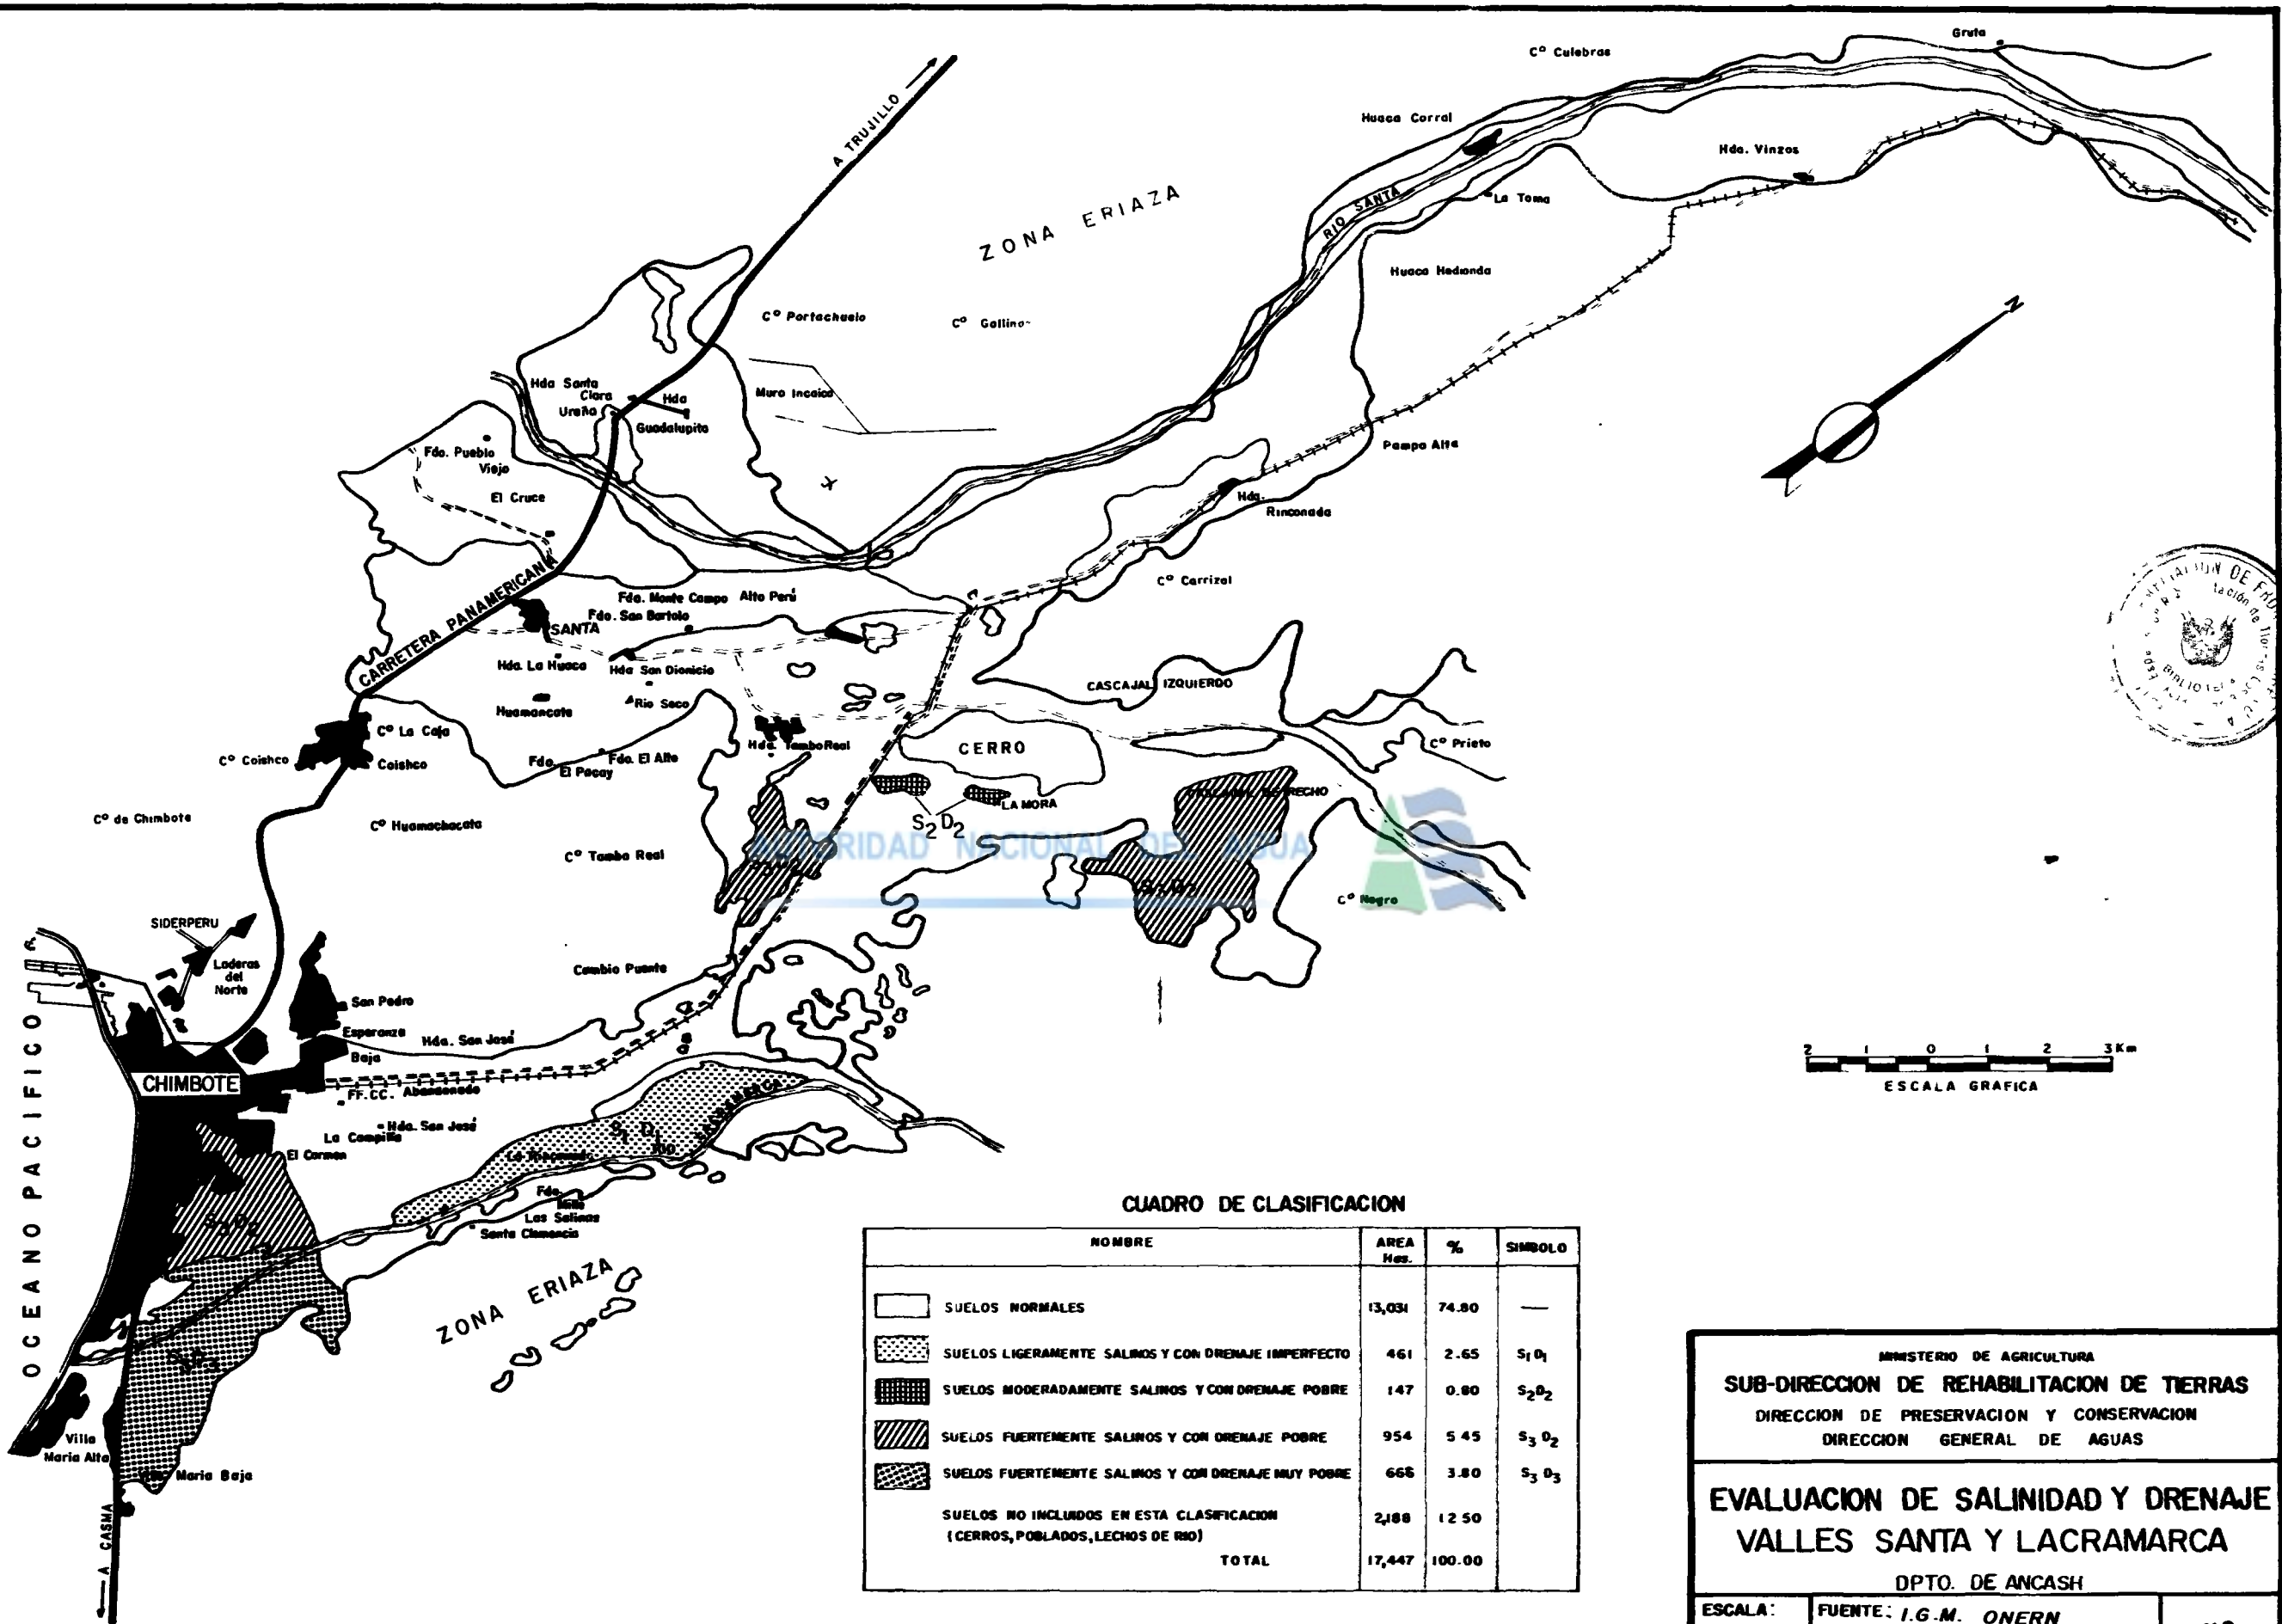
**EVALUACION DE SALINIDAD Y DRENAJE  
 VALLES SANTA Y LACRAMARCA**

encuentran localizadas en la desembocadura del río Lacramarca. Ocupan una extensión aproximada de 1000 Has. y están comprendidas dentro del área de expansión de la ciudad de Chimbote (Plano 2). El problema mayormente dificulta el desarrollo urbano, por lo que ya existen organismos realizando los estudios de recuperación.

Con problemas semejantes (S<sub>3</sub> D<sub>2</sub>) existen otras áreas aisladas (Cascajal Derecho, Tambo Real), pero en conjunto suman aproximadamente 600 Has. Son depresiones con muchas dificultades en la evacuación. Esta puede ser facilitada mediante la construcción de colectores y algunos drenes abiertos. El resto del área afectada presentan ligeros problemas de salinidad y mal drenaje (S<sub>1</sub> D<sub>1</sub>), que no requieren estudios de recuperación.

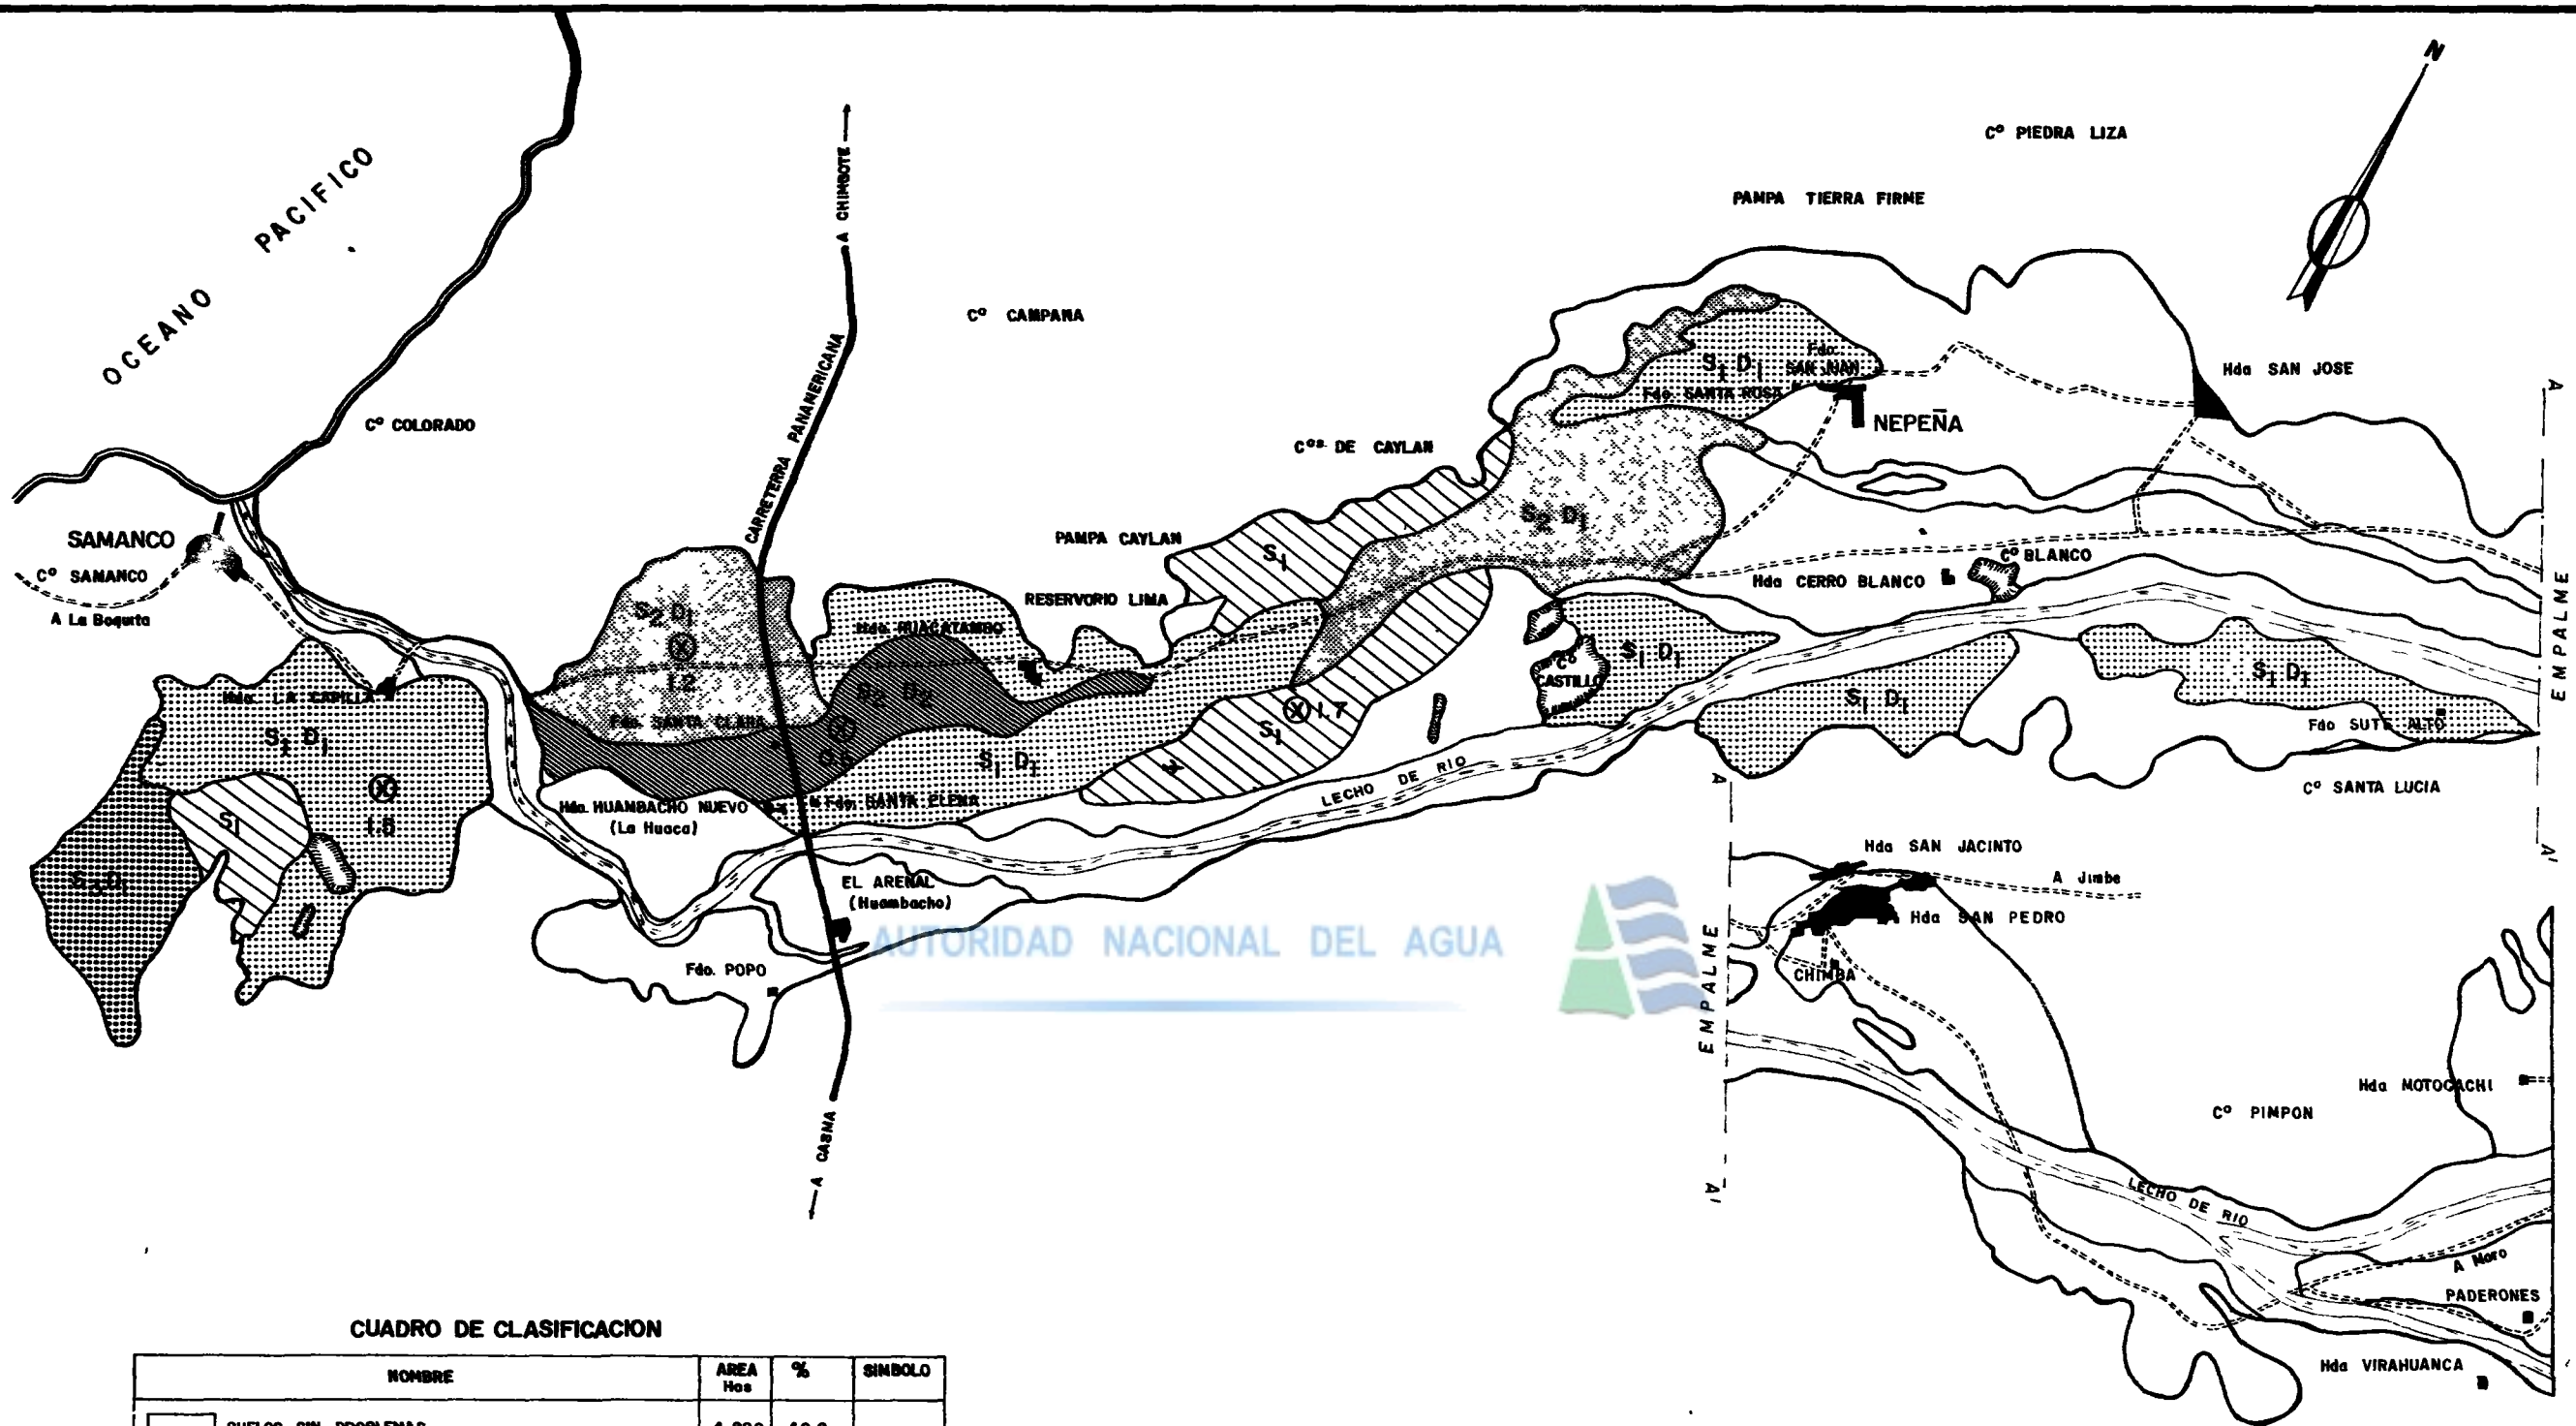
**EVALUACION DE SALINIDAD Y DRENAJE**  
**VALLE DEL RIO NEPEÑA**  
 DPTO. DE ANCASH

La superficie total afectada en Nepeña es de 4997 Has. --

(Cuadro 3). Los problemas son mayormente de salinidad. Los diversos grados de salinidad que se presentan, en ausencia o con ligeros problemas de drenaje, catalogan a este valle como un caso típico de salinización por escasez y mala calidad del agua de riego. Aisladamente se ha encontrado un área con moderados problemas de salinidad y mal drenaje ( $S_2 D_2$ ), ubicados a ambos lados de la Panamericana Norte (Plano 3). Es un cauce abandonado del Río Nepeña y que actualmente recibe recarga subterránea de los alrededores. Su recuperación puede ser facilitada mediante la construcción de un colector hacia el río Nepeña. En general la recuperación de estos suelos por lavado está supeditado a la disponibilidad de agua. Así mismo el manejo del agua de riego es un punto clave en la disminución de áreas con problemas de salinidad.

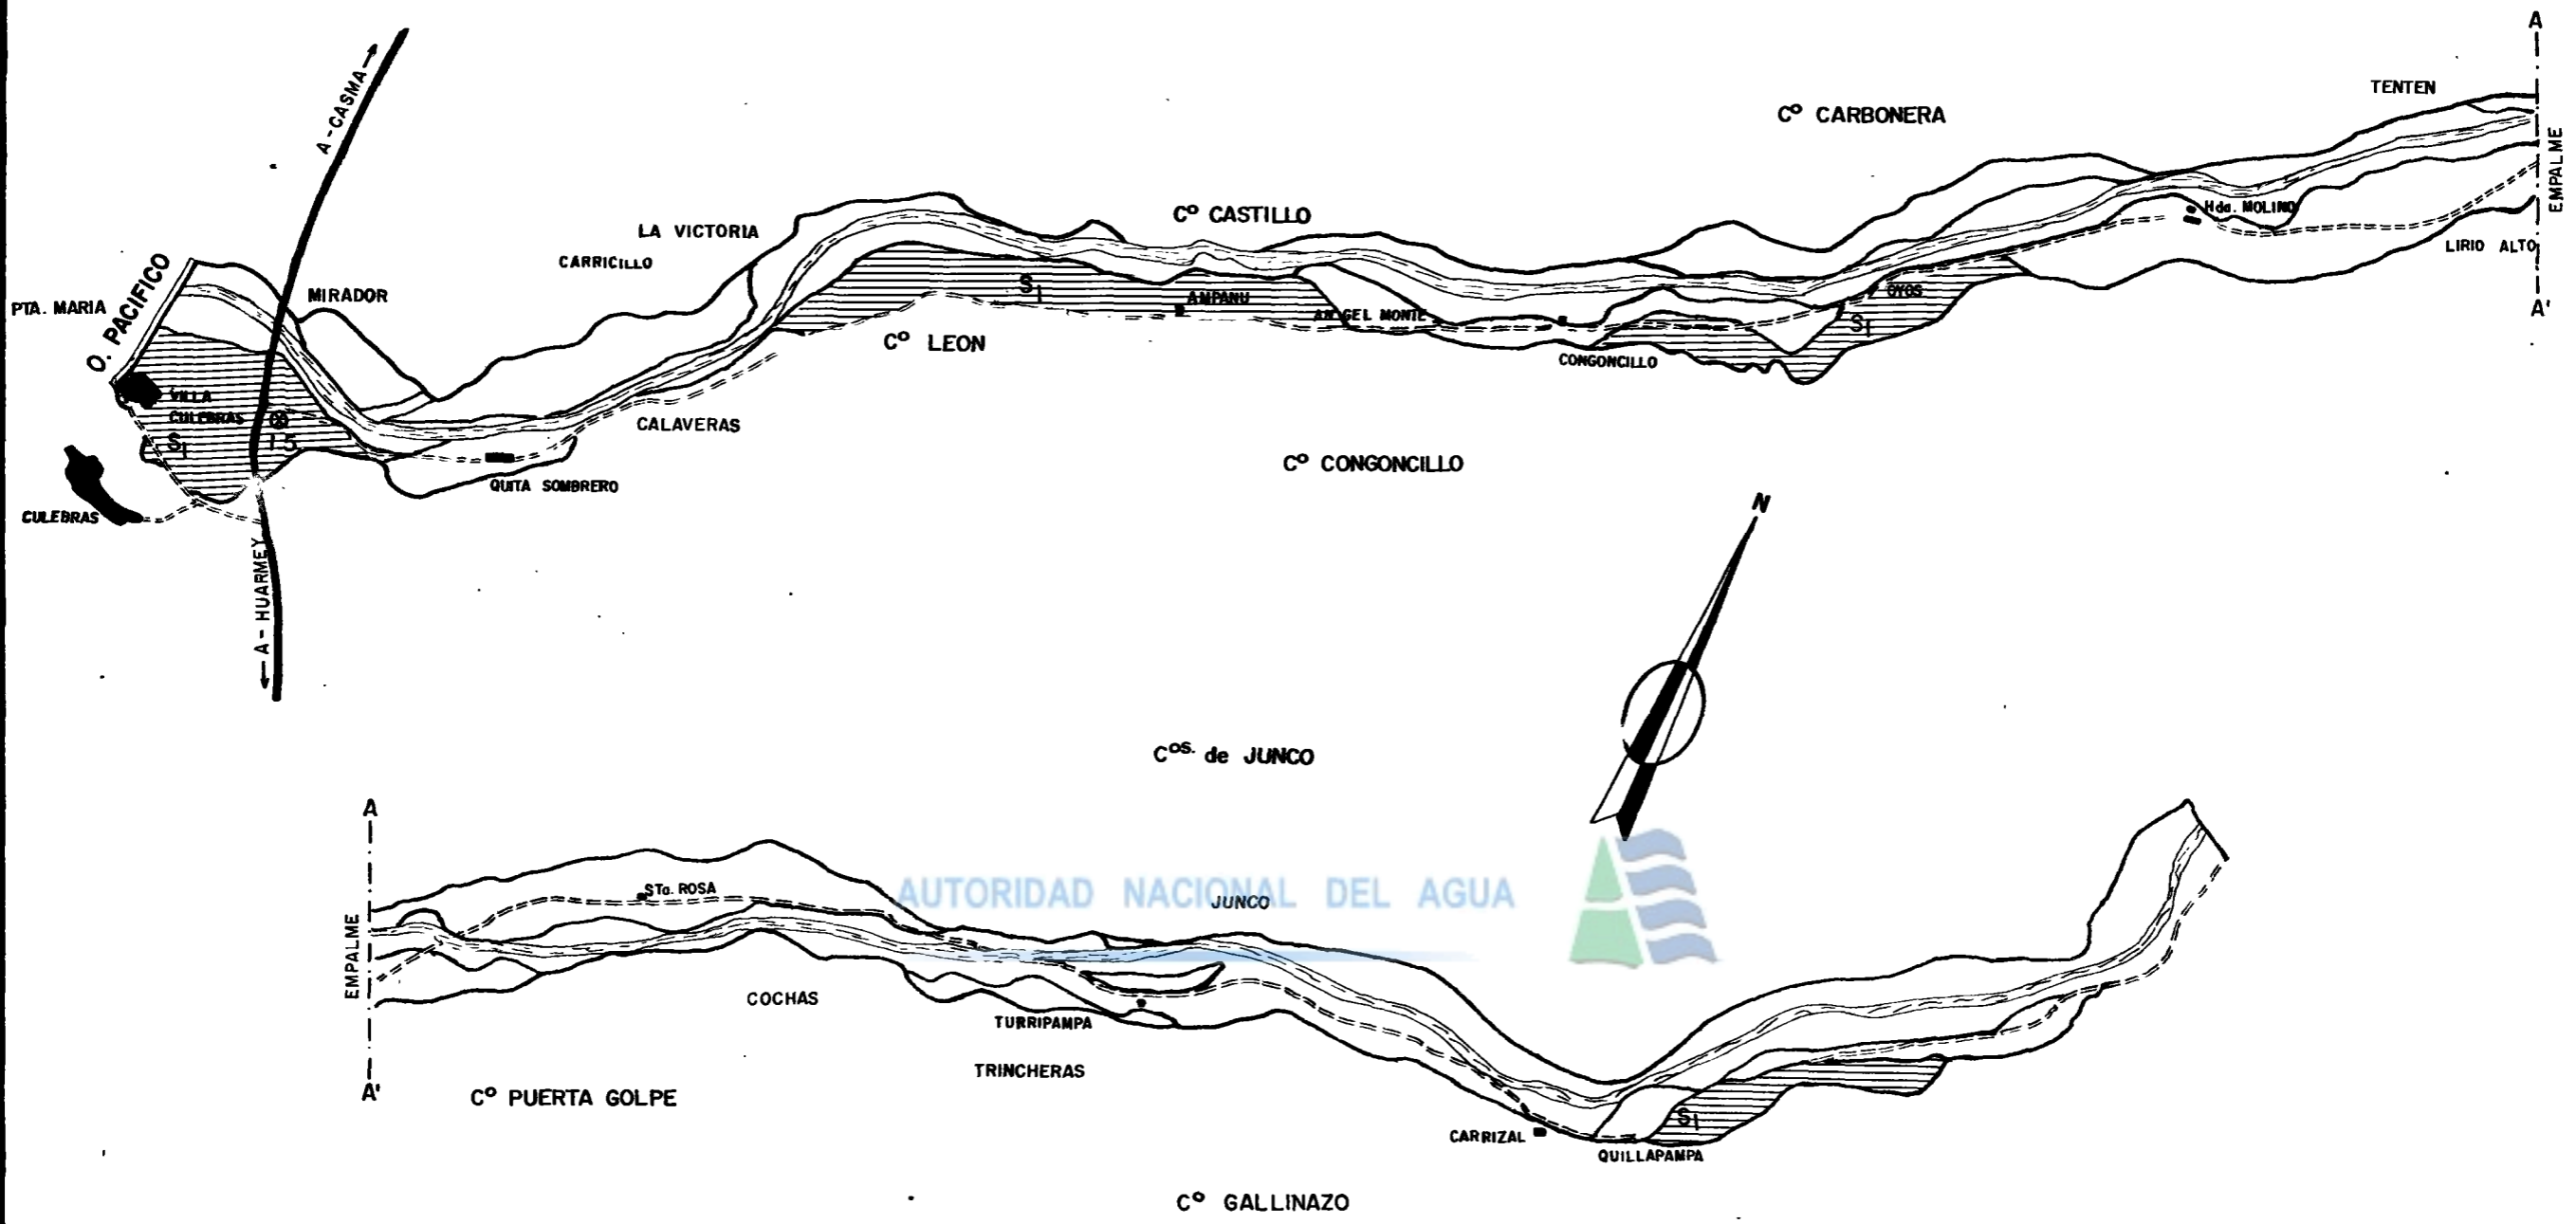
**EVALUACION DE SALINIDAD Y DRENAJE**  
**VALLE DEL RIO CULEBRAS**  
 DPTO. ANCASH

En el Valle de Culebras no existen problemas de mal drenaje. Es un valle completamente angosto, cuya superficie es de 1735 Has. El régimen irregular del río Culebras hace que este valle permanezca seco en gran parte del año. Esporadicamente se presentan algunas áreas con ligeros problemas de salinidad (380 Has.) y que coinciden con zonas donde alguna actividad agrícola eventual es realizada (Plano 4).

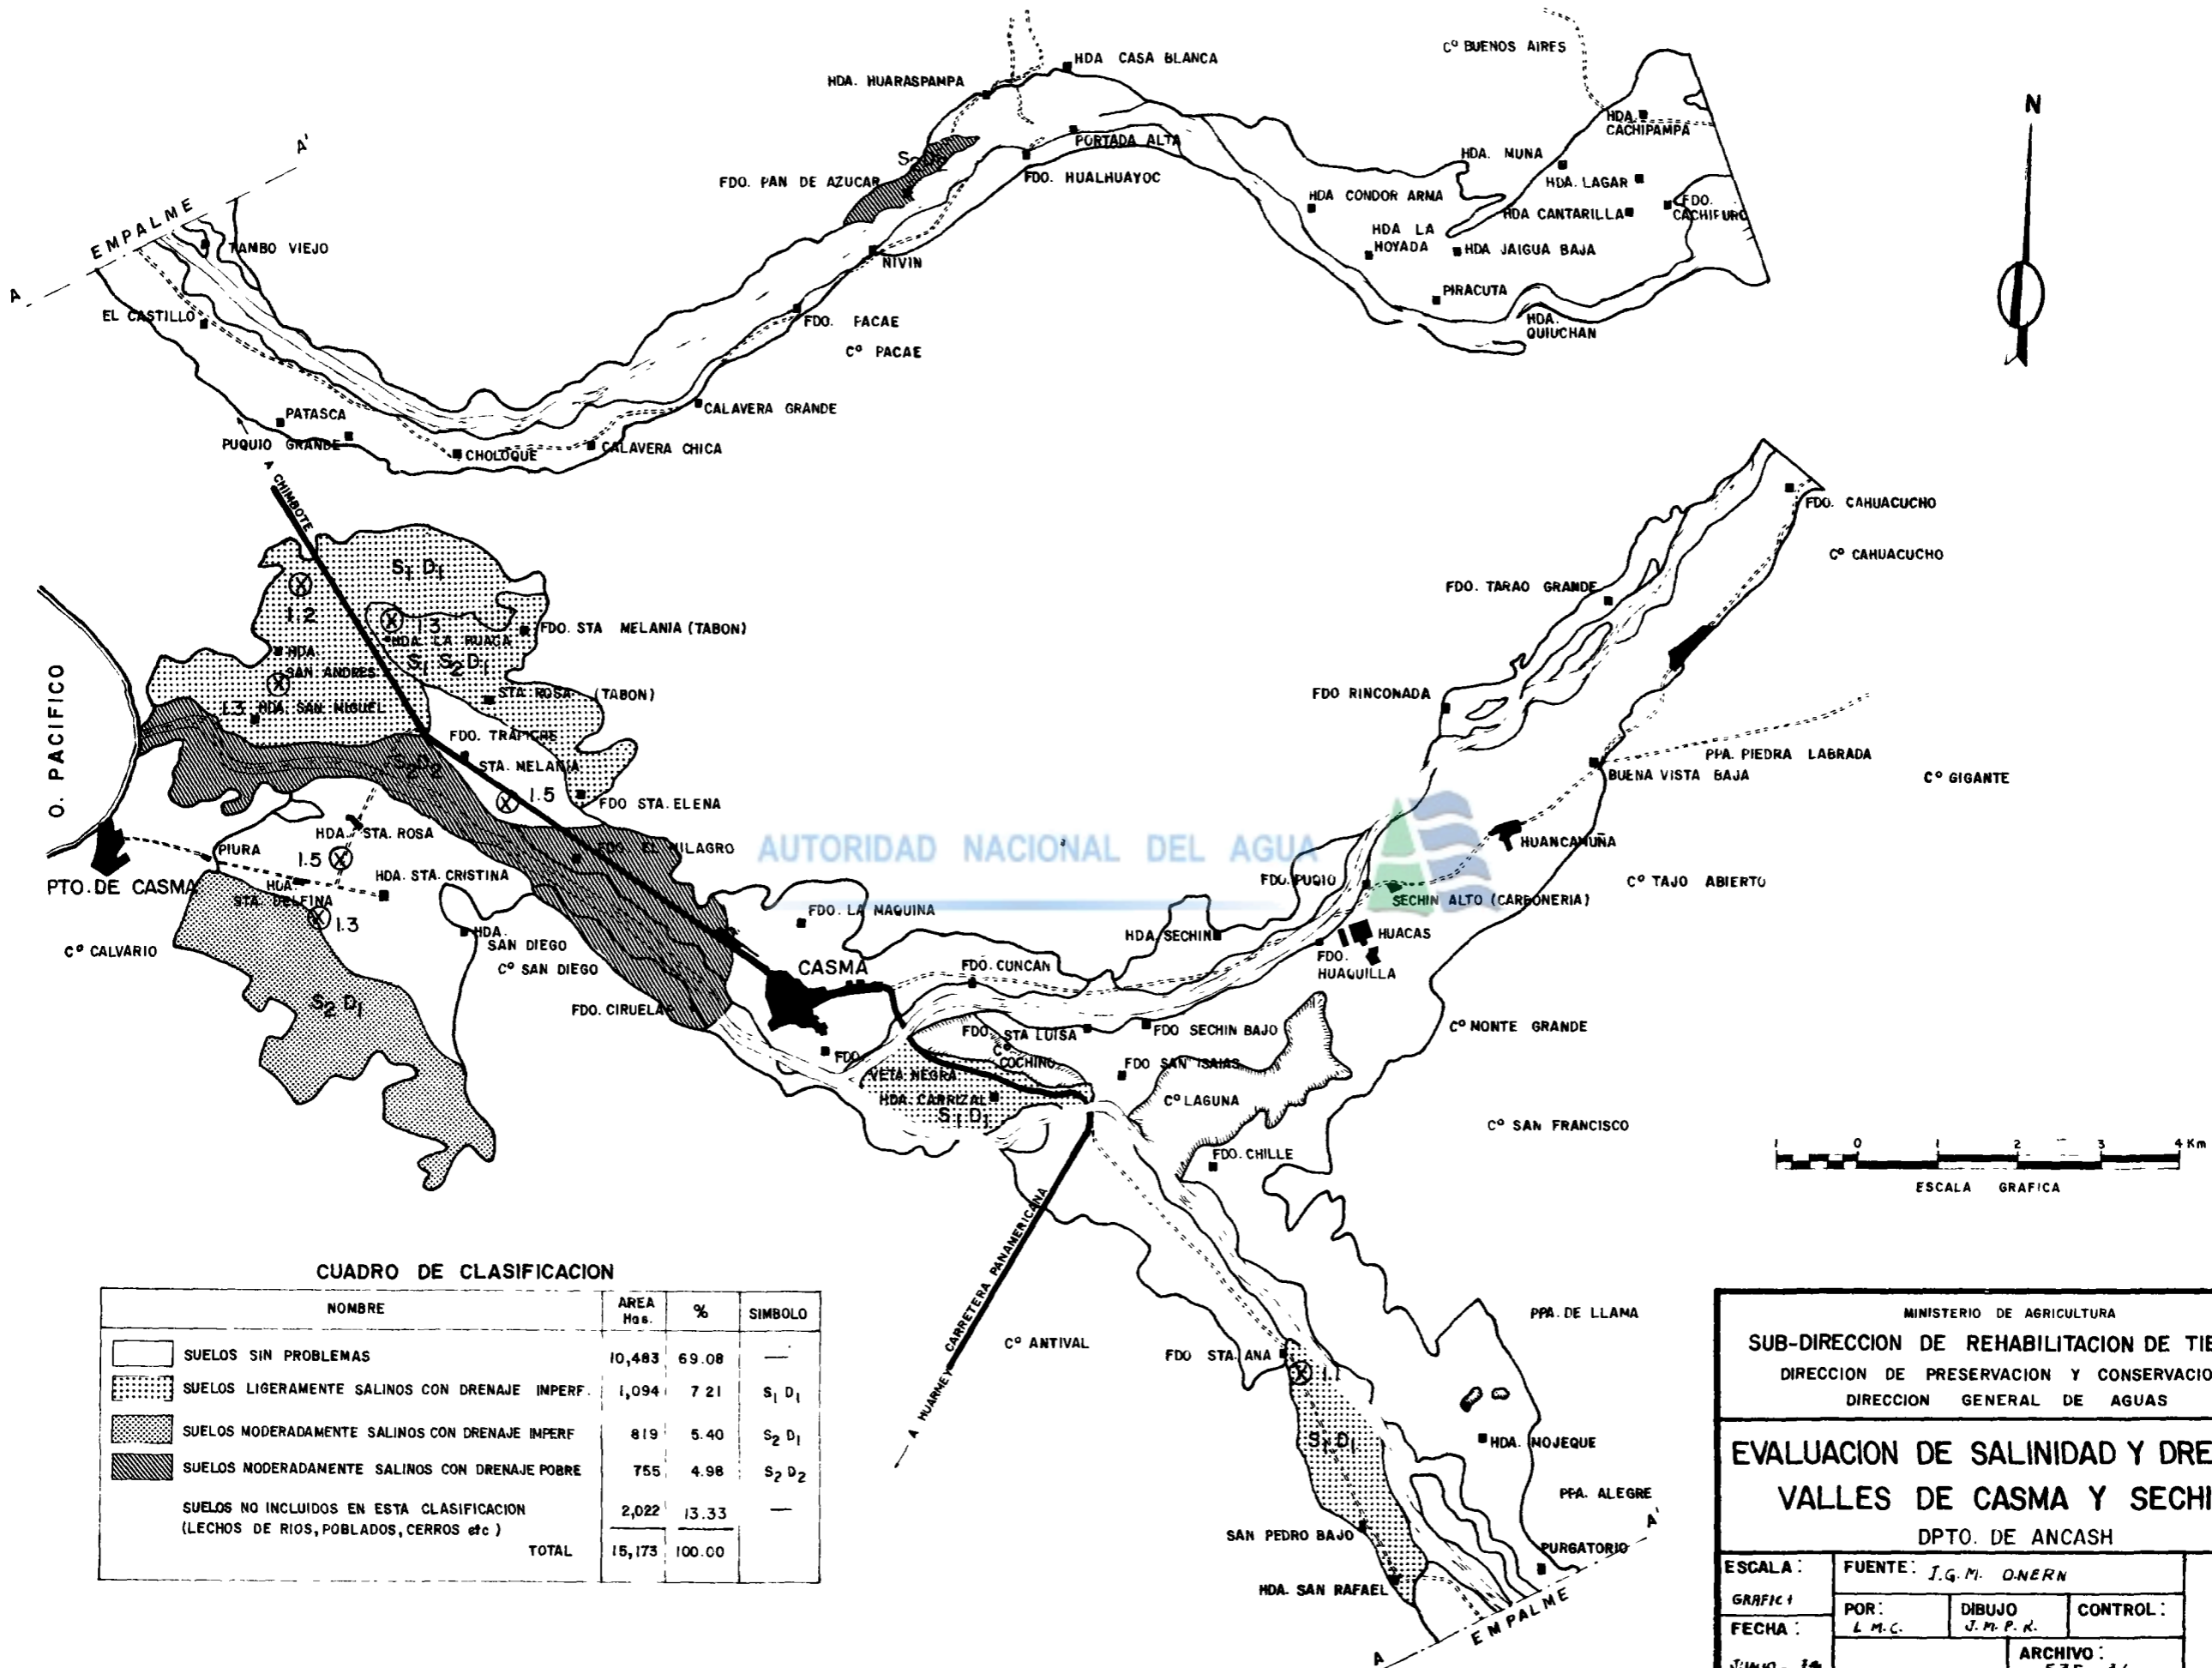
Los valles de Casma y Sechín presentan 2668 Has. de suelos afectados (Cuadro 4), de los cuales 755 Has. presentan problemas de salinidad y mal drenaje ( $S_2 D_2$ ). Esta área se encuentra localizada a lo largo del río Casma, desde el poblado de Casma hasta su desembocadura en el Océano Pacífico (Plano 5). Teniendo en cuenta que constituyen las mejores áreas agrícolas es necesario una intensificación de los estudios de recuperación. Las demás áreas afectadas presentan ligeros a moderados problemas de salinidad ( $S_1/S_2 D_1$ ), cuya recuperación puede ser

facilitada mediante un mejor manejo del agua de riego, - conjuntamente un drenaje de campo muy extensivo.

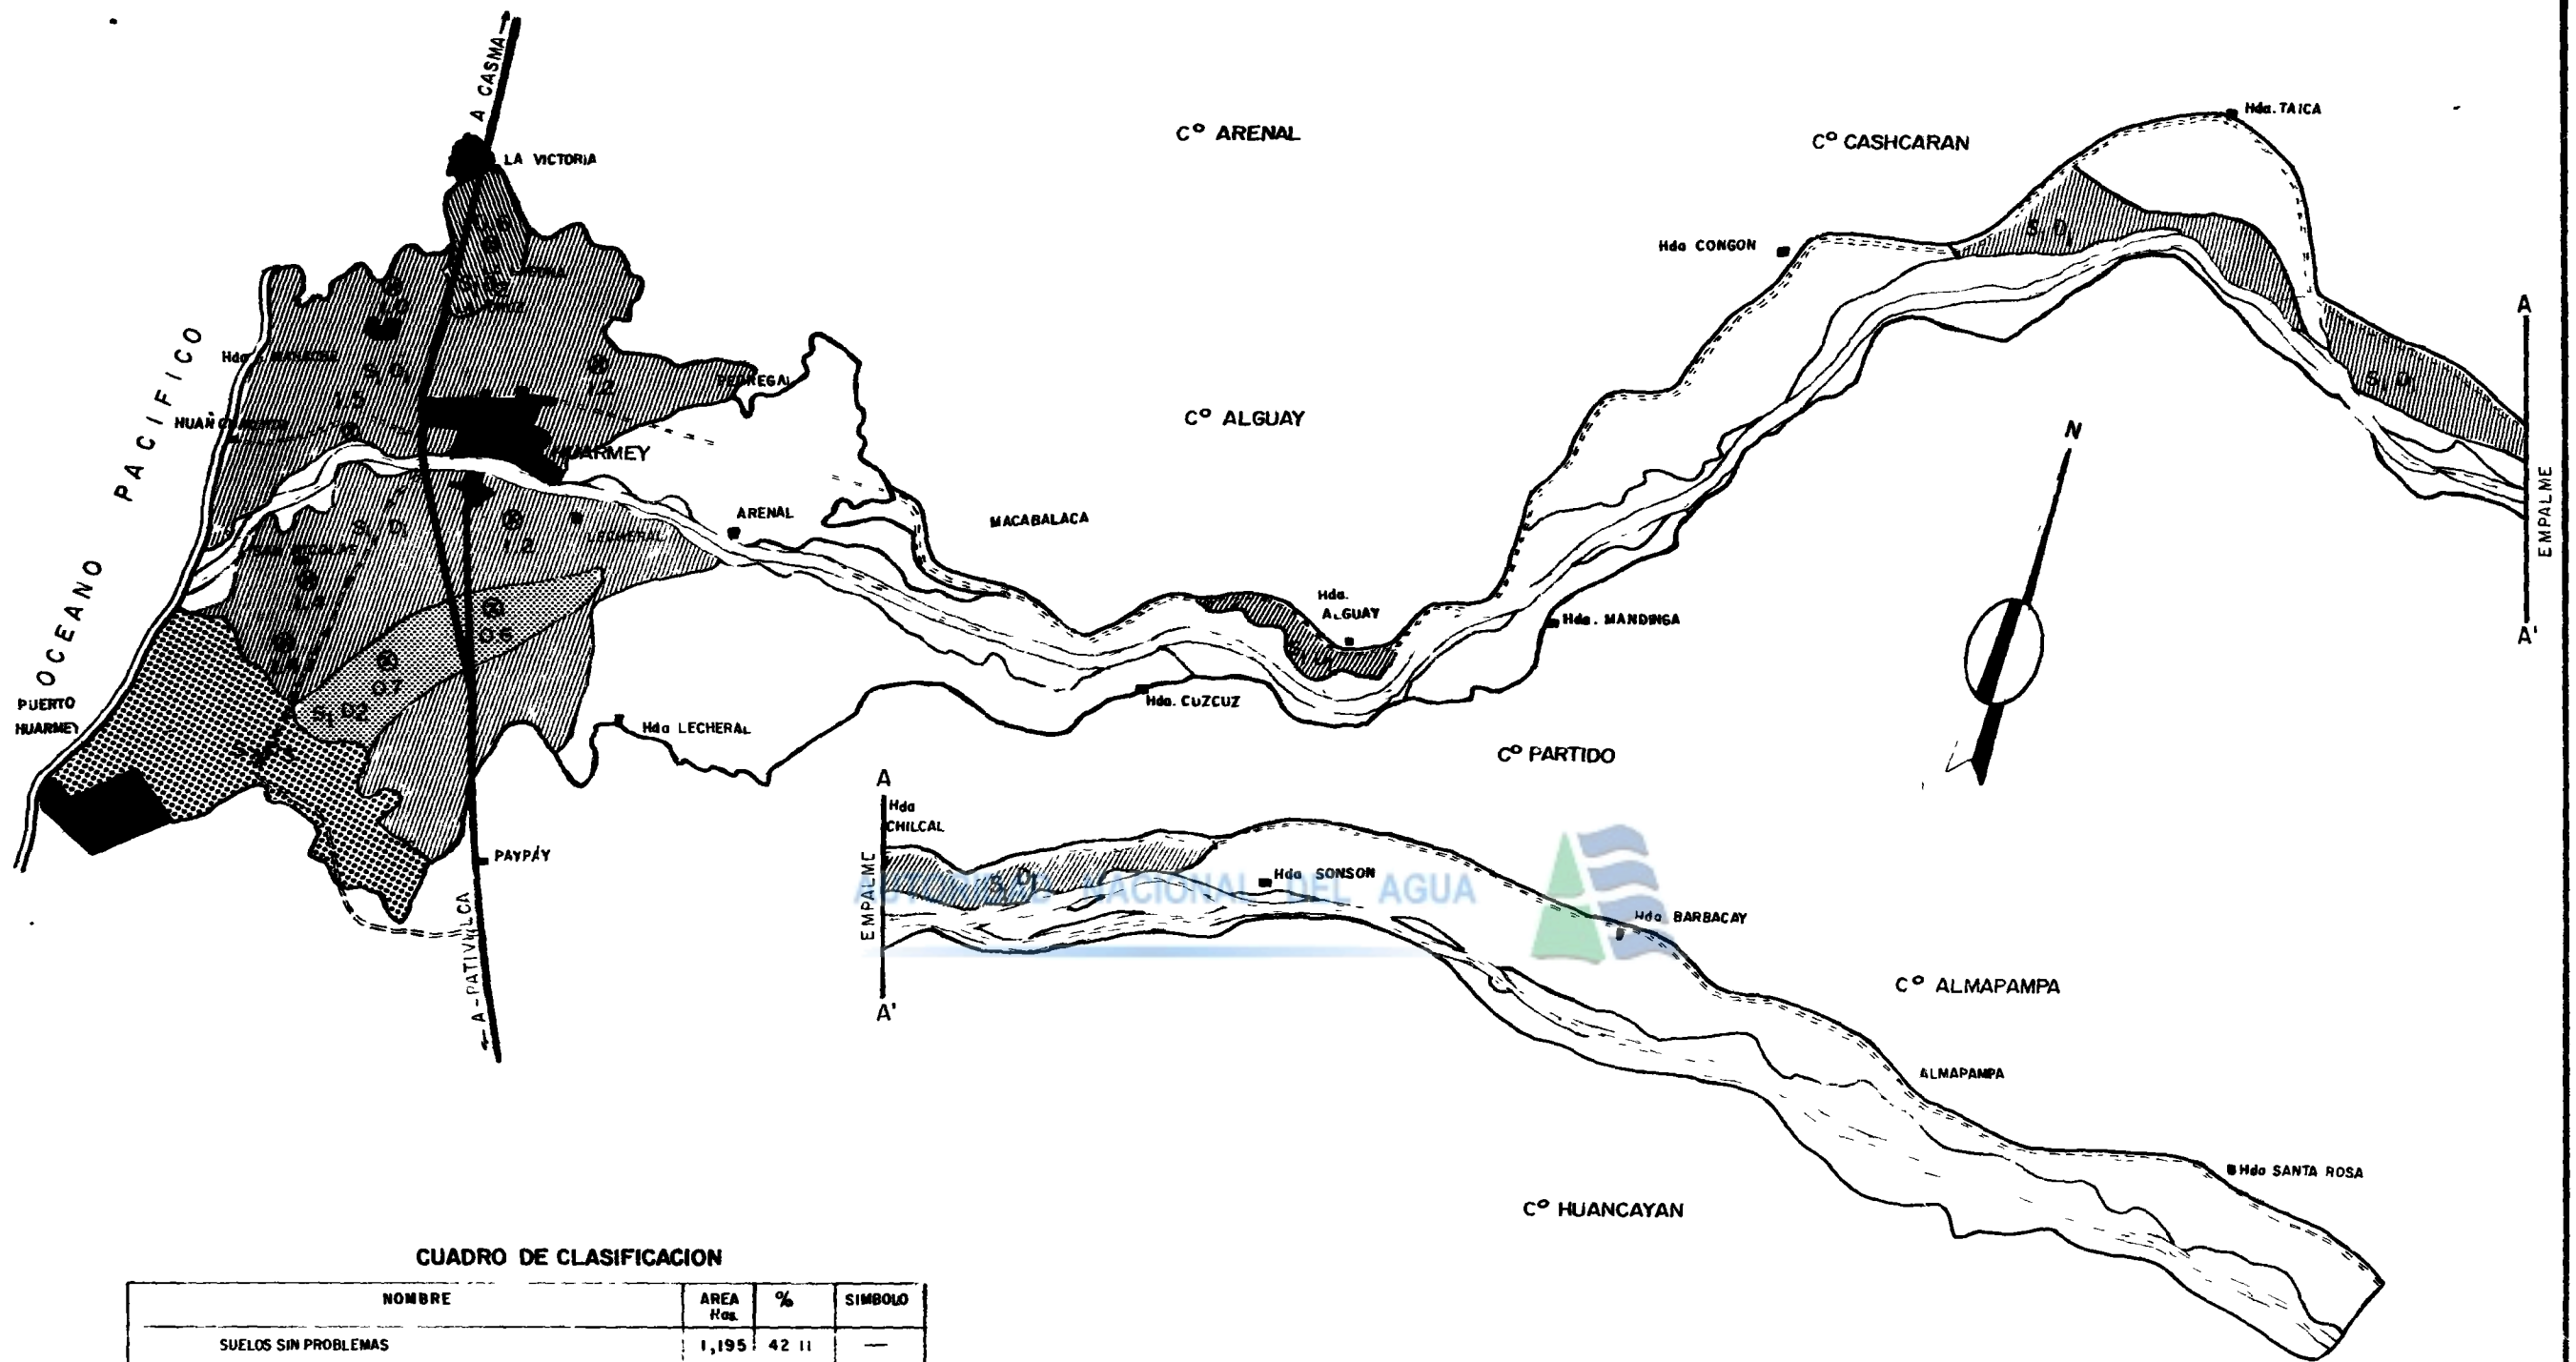
En el Valle de Huarmey existen 1,055 Has. afectadas en - diversos grados (Cuadro 5). De esta superficie afectada, 360 Ha. presentan moderados a fuertes problemas de drenaje (S<sub>1</sub>/S<sub>3</sub> D<sub>2</sub>/D<sub>3</sub>). Se encuentran localizadas en los alrededores del Puerto de Huarmey, ocupando una gran depresión que es la parte final de un cauce abandonado del río Huarmey (Plano 6). Su recuperación parece estar supeditado a las facilidades de la topografía en el drenaje natural. El resto de la superficie afectada presentan ligeros problemas de salinidad y mal drenaje (S<sub>1</sub> D<sub>1</sub>) y - que no requieren estudios de recuperación.

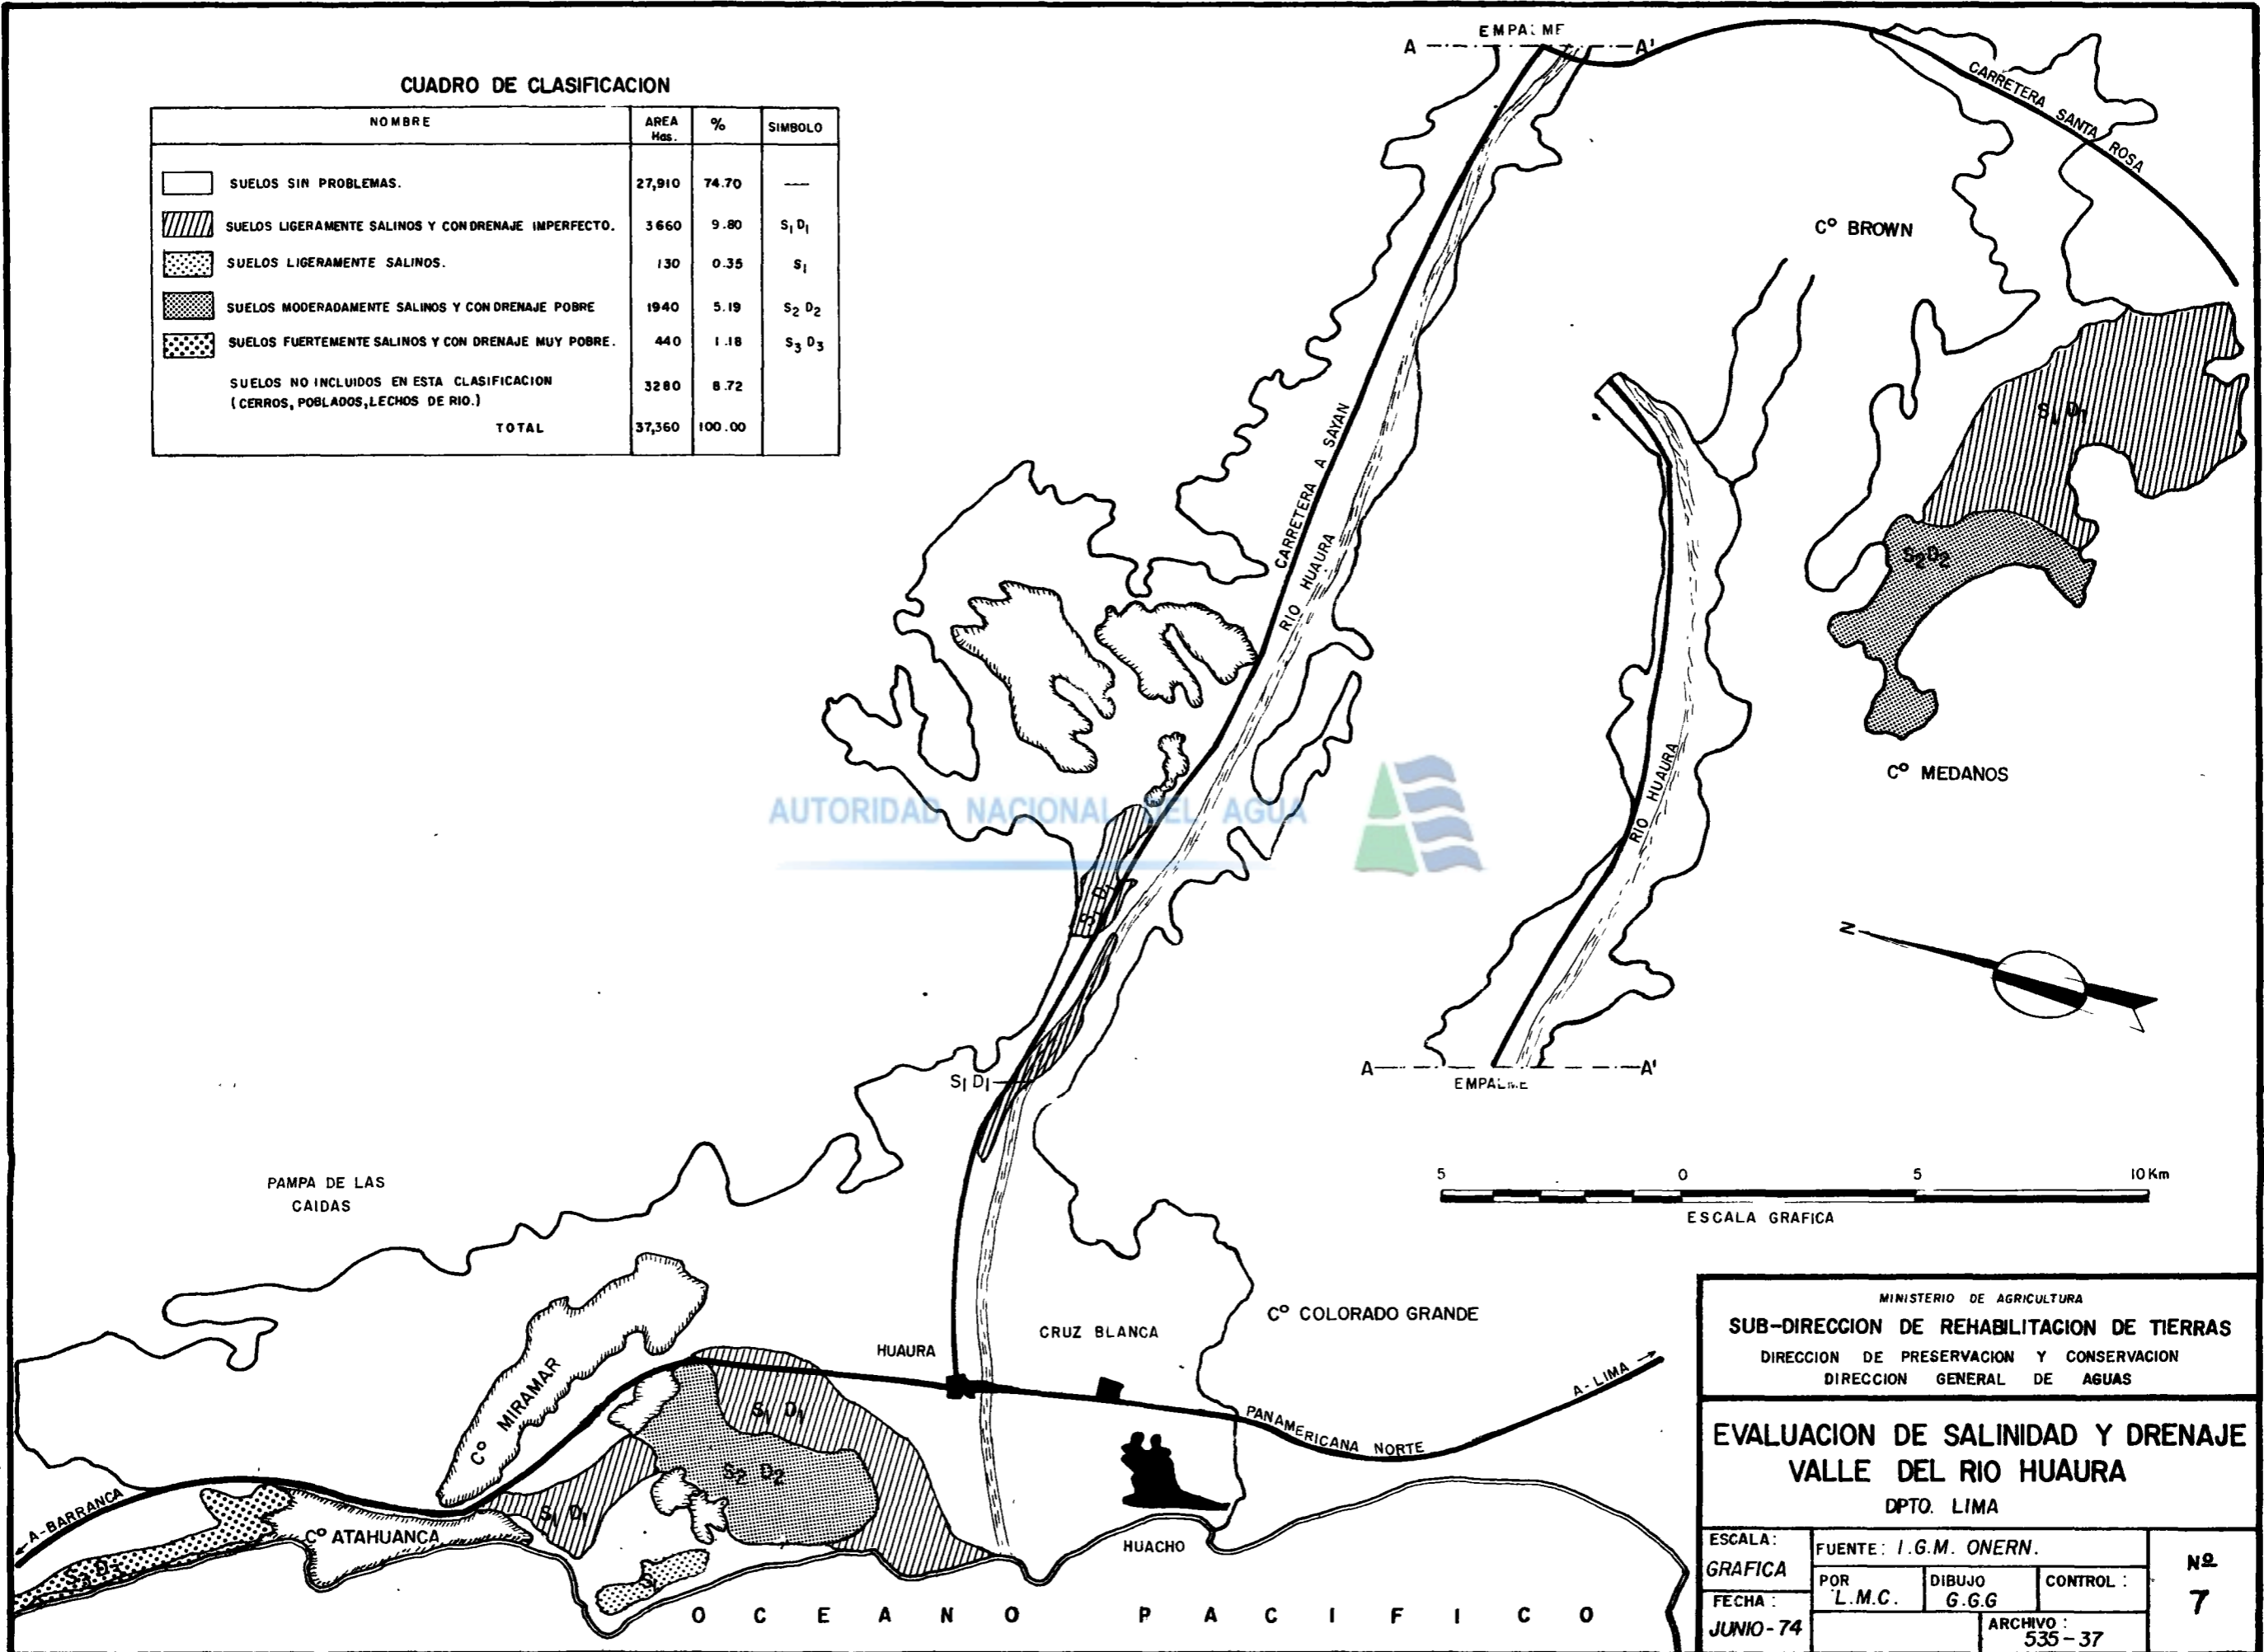
**EVALUACION DE SALINIDAD Y DRENAJE  
 VALLE DEL RIO HUAURA  
 DPTO. LIMA**

El Valle de Huaura presenta una superficie de 6,170 Has. de suelos afectados en diversos grados (Cuadro 6). Las mayores áreas afectadas y con graves problemas de salinidad se encuentran en la parte baja del valle. En la parte norte del valle, existen 440 Has. con suelos completamente salinizados ( $S_3 D_3$ ), cuya recuperación es muy difícil debido a la topografía plana y por encontrarse casi al nivel del mar. Hacia el Sur existe un área de 1000 - Has. afectadas moderadamente ( $S_2 D_2$ ), cuya recuperación se presenta dificultosa debido a la presencia de una terraza costera que restringe el drenaje natural. (Plano 7). Probablemente el problema puede ser parcialmente solucionado con la construcción de un colector hacia el mar, complementado con drenes de campo. En la parte baja de la Irrigación Santa Rosa existen 940 Has. con las mismas características anteriores de afectación. Actualmente se está posibilitando su recuperación con la construcción de un colector que va a desembocar hacia las pampas del Paraíso.
