AUTORIDAD NACIONAL DEL AGUA
INFORMA TÉCNICO:

INSPECCION DE LAS LAGUNAS:
- **CUCHILLACOCHA**
- **TULLPARAJU**

HUARAZ, FEBRERO 2001

INSPECCION Y MANTENIMIENTO DE LA LAGUNA CUCHILLACOCHA

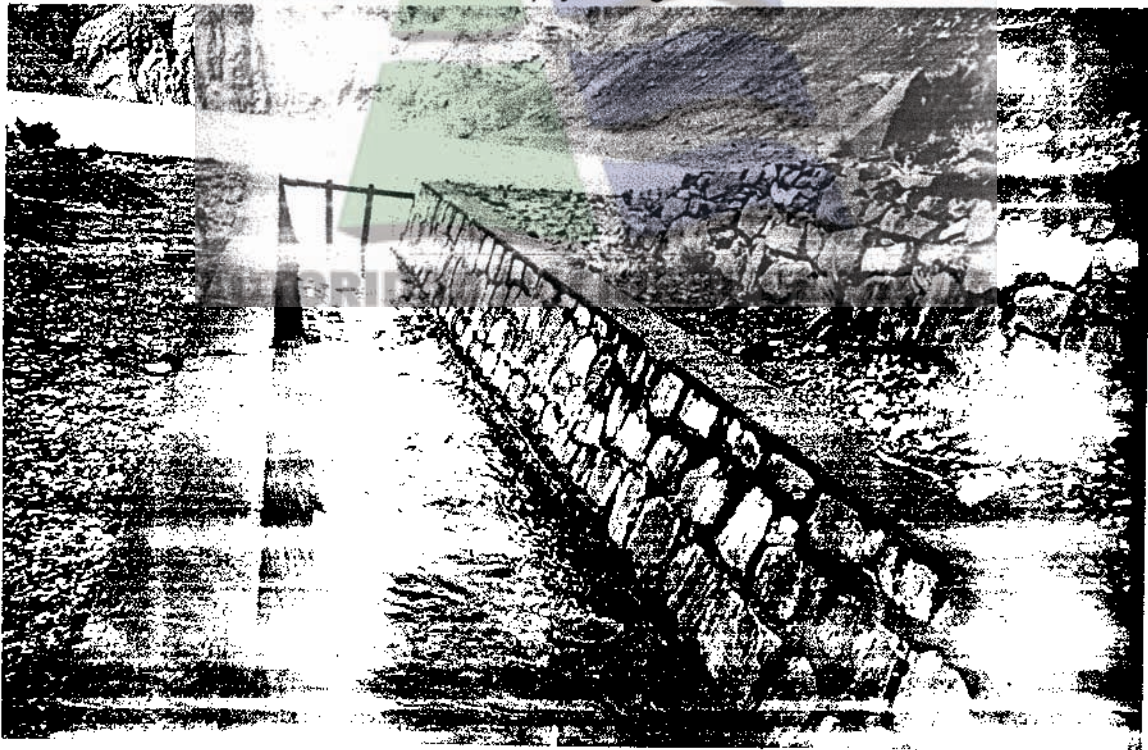
Esta estructura se encuentra íntegramente construido con mampostería de piedra y acabados de mortero (cemento + arena); y su estado de conservación y operatividad es bueno. El día de la inspección se retiraron algunas rocas que se encontraban en el canal (Fotos N° 2-3).

Foto 2.- Canal de irrigación en sección trapezoidal, con rieles de control en el extremo superior. La estructura está construida con mampostería de piedra. Estas estructuras presentan un estado de conservación deficiente.

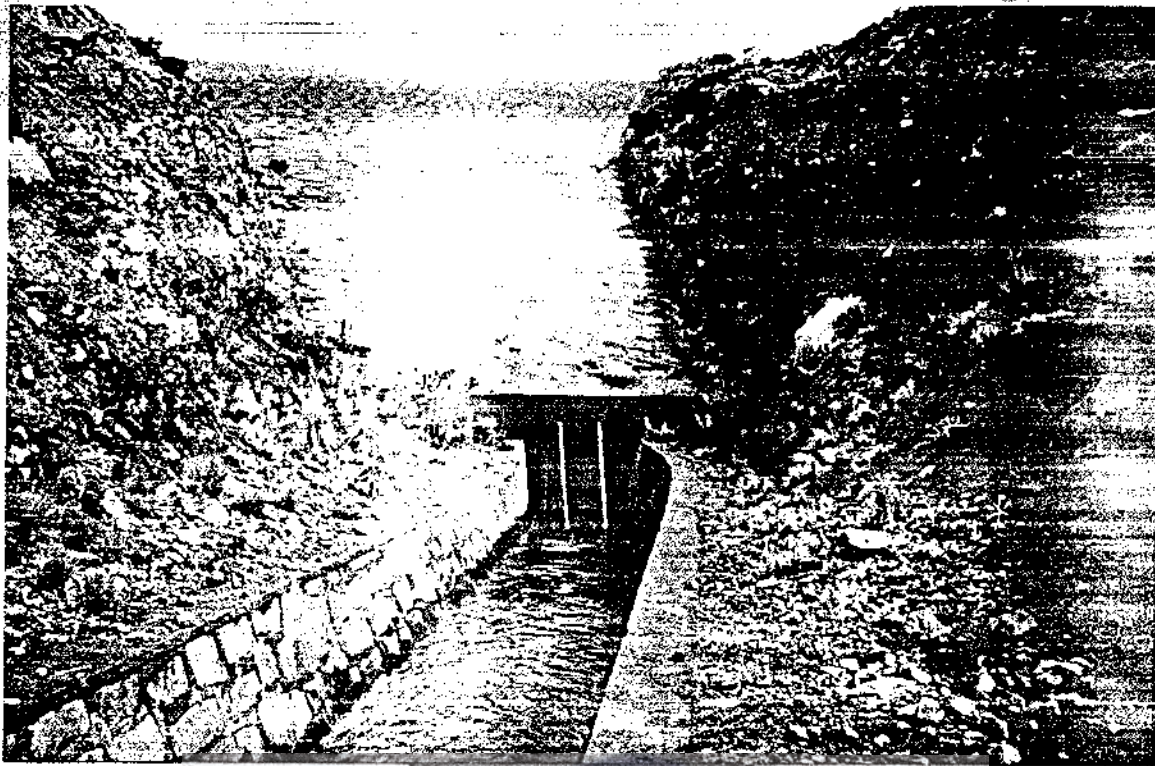
tiempo se fue deteriorando principalmente en el arco circular inferior. Esta capa fue reemplazada por un recubrimiento de concreto : $F_c = 210 \text{ kg/cm}^2$, cuyo comportamiento en la actualidad es muy bueno (Fotos N° 2-4).

Foto 3.- Canal de ingreso, conducto cubierto y dique de la laguna Cuchillacocha. Se observa también los rieles de control en la sección de inicio del conducto cubierto.

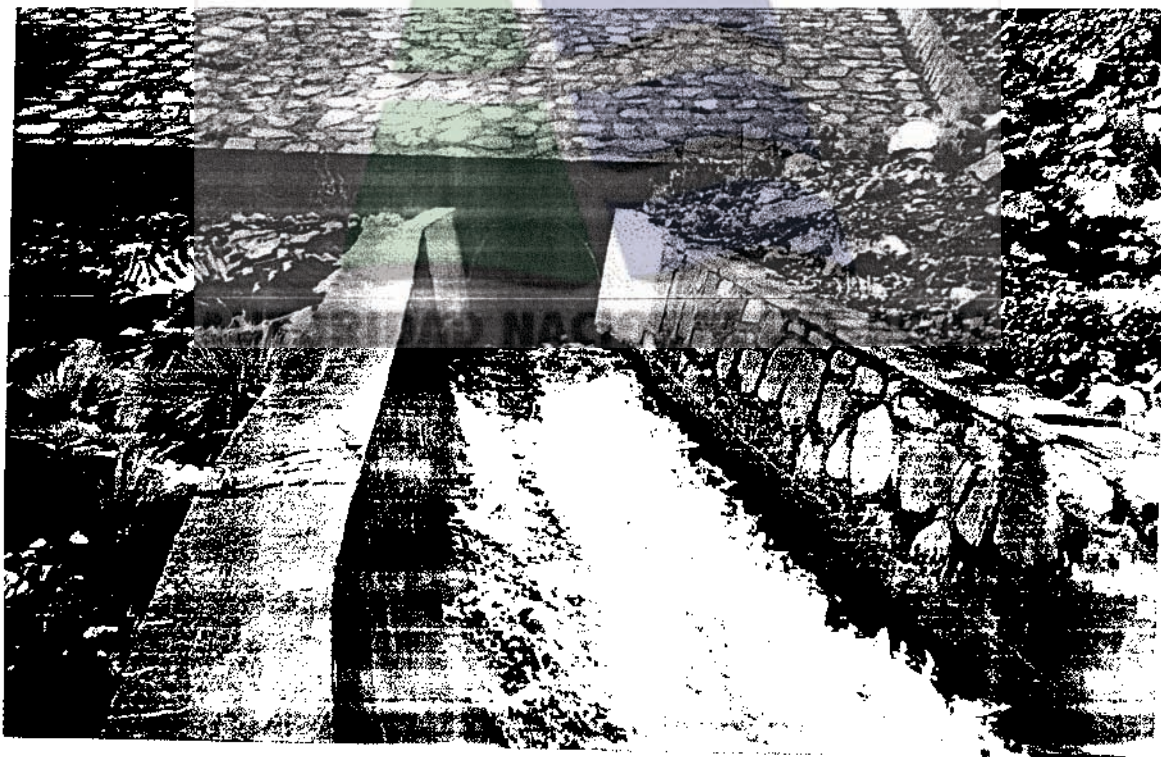
Es de sección trapezoidal variable, que diverge hacia la zona de entrega del agua. Al inicio del canal cuenta con 1.30 por 1.80 metros en las bases y 1.60 metros de altura, para terminar con 4.55 por 4.95 metros en las bases por 0.80 metros de altura. Está construido íntegramente con mampostería de piedra y acabados de mortero (cemento + arena). Su estado de conservación y operatividad es bueno (Fotos 4-5).

Foto 4.- Final del conducto, talud posterior del dique artificial y canal de salida (rápida) de la laguna Cuchillacocha.

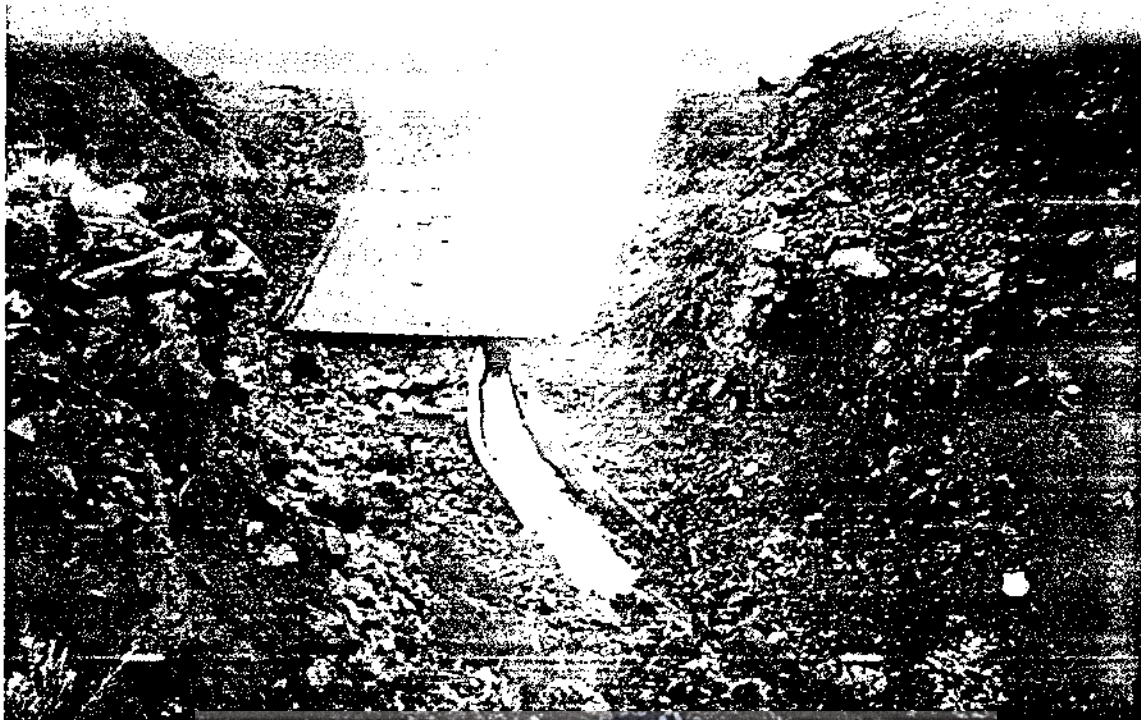
Es una presa de tierra de 16 metros de altura, nivel tomado desde la rasante del canal de ingreso hasta la corona de presa. Se encuentra recubierto con una capa impermeable de mampostería de piedra y acabados de mortero (cemento + arena), cuyo cuerpo sólido, a pesar de su naturaleza rígida no presenta fracturamientos importantes (Fotos N° 2-5).

Foto 5.- Dique artificial (talud exterior) y rápida de la laguna Cuchillacocha.

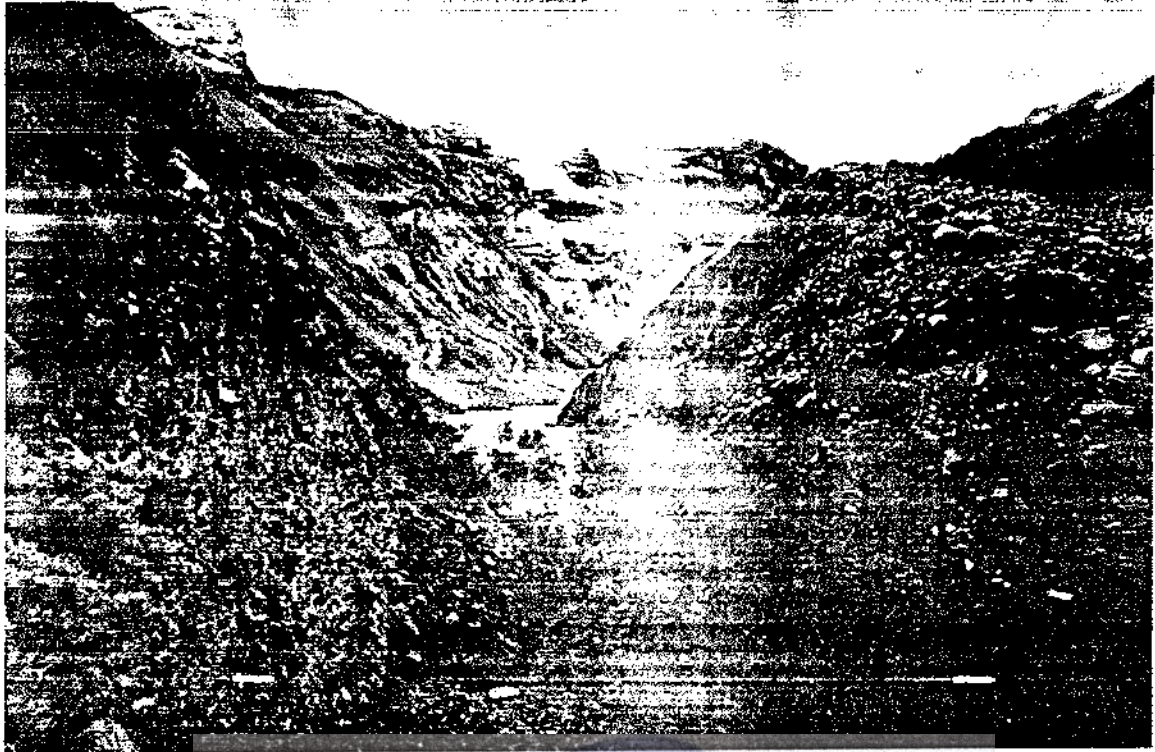
Foto 7.- Dique artificial, construido sobre dique natural de tipo morrenico. Al fondo pared lateral derecha y parte de la pared posterior.

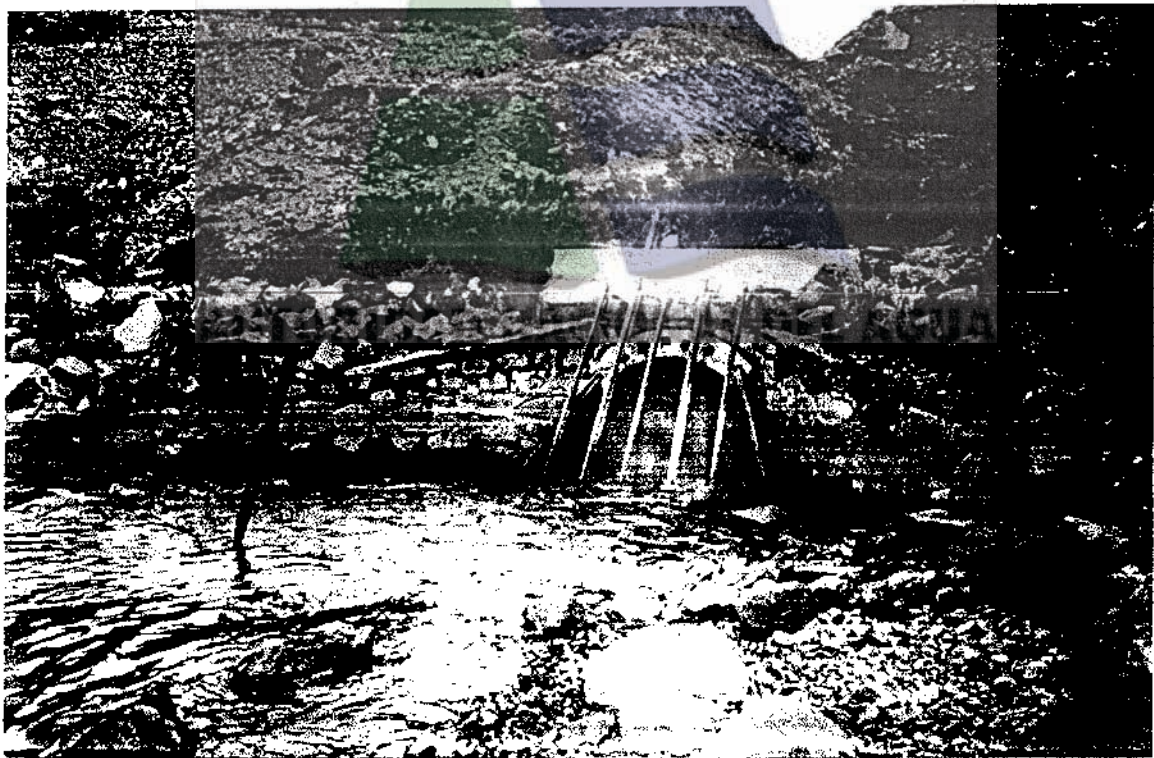
Consta de una estructura de aproximación, que son dos aletas extendidas a ambos lados que orientan el agua y convergen a la entrada del conducto cerrado. Está construido con mampostería de piedra y acabados de mortero (cemento + arena). Presenta algunas áreas de erosión, asentamiento superficiales, ameritando una reconstrucción ó mantenimiento (Foto N° 8).

Es de sección herradura de 1.80 metros en la base y una altura de 1.70 metros; con una longitud total de 227 metros. El material de construcción empleado para esta estructura es al concreto, las mismas que presentan algunas áreas erosionadas (en la base), así como zonas con alto grado de filtración, necesitando por lo tanto las reparaciones respectivas (Fotos N° 8-9).

Foto 8.- Área del canal de ingreso, con rieles de construcción en la sección de inicio del conducto cubierto.

3. Las estructuras hidráulicas de seguridad, como sistema, están trabajando en forma regular; presentando deterioros en el canal de aproximación, conducto, cubierto y rápida, los mismos que deben ser reconstruidos. El costo aproximado para la ejecución de estos trabajos es de : S/ 10,500.

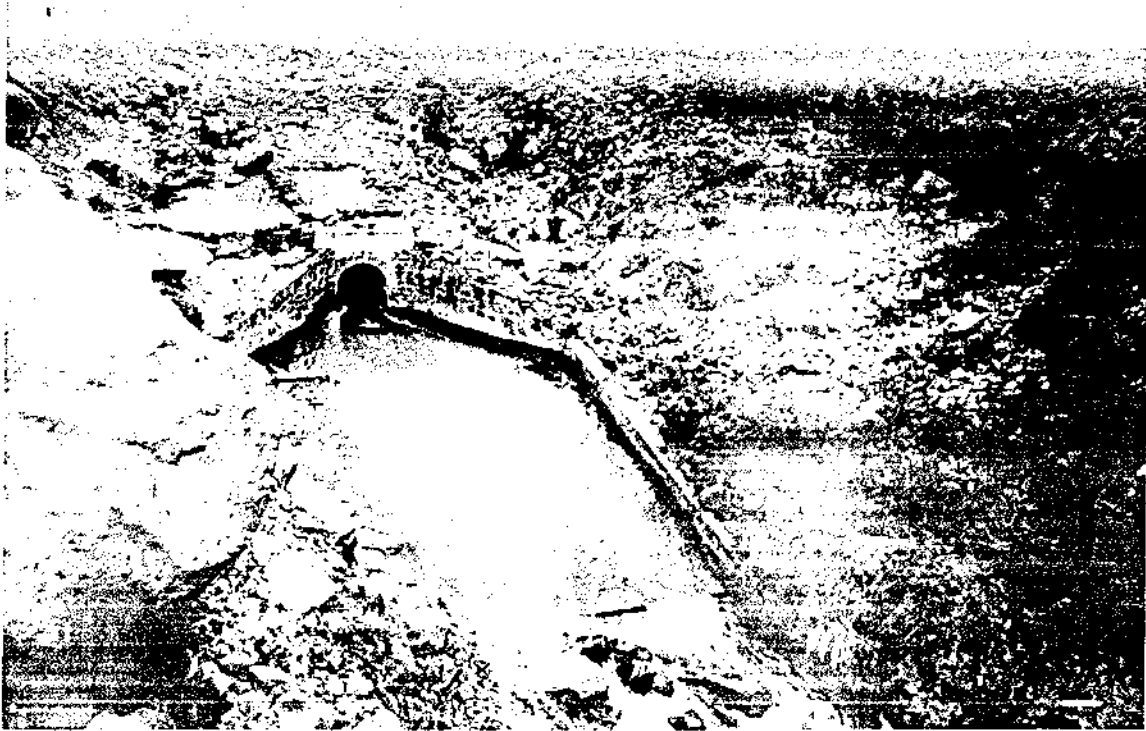
El canal de salida es una estructura que nace al final del conducto cerrado, y en forma de aletas extendidas, diverge y empalma con la rápida que es de sección rectangular y de pendiente moderada. Ambas estructuras están construidos con mampostería de piedra y acabados, presentando algunas áreas de deterioro en los emboquillados y erosión fuerte en la base de la rápida (Foto N° 9).

Foto 9.- Final del conducto cubierto. canal de salida y rápida de la laguna Tullparraju.
