REHABILITAGIOR DE FOZOS TUBULARES
POZO SAN MIGUEL 2 ÑOMALA

(Nº IRHS 20/04/01 - 594)

CONVENIO CTAR-GRAU/INRENA

Lima, agosto 1997

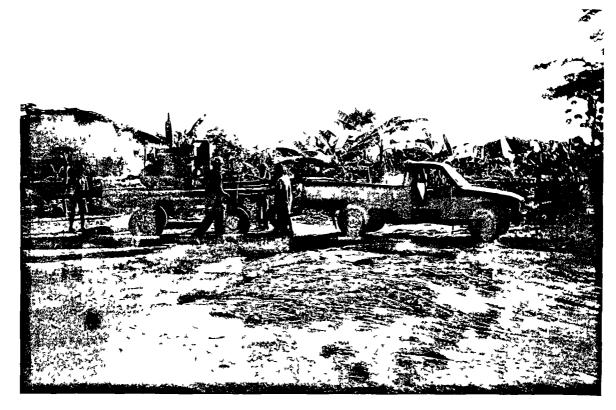
FOTO Nº 01 Acondicionamiento de los equipos para su traslado al pozo.

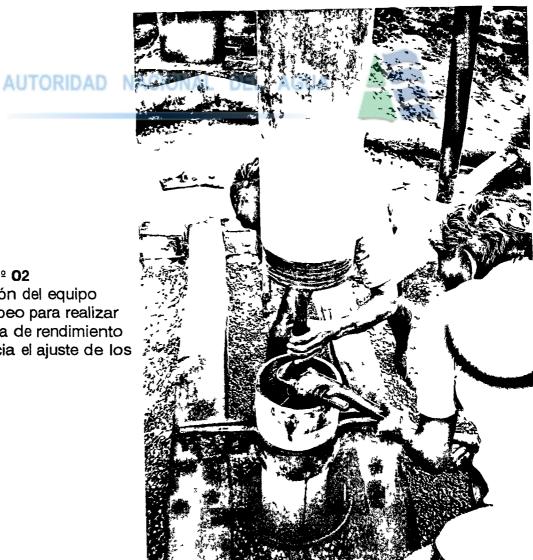
### **FOTO Nº 02** Instalación del equipo de bombeo para realizar la prueba de rendimiento se aprecia el ajuste de los ejes.
