*MEMORIA DESCRIPTIVA*

**REHABILITACION DE POZOS TUBULARES  
EN EL  
VALLE ALTO PIURA**

**POZO HUASIMAL I**

(N° IRHS 20/04/01 - 550)

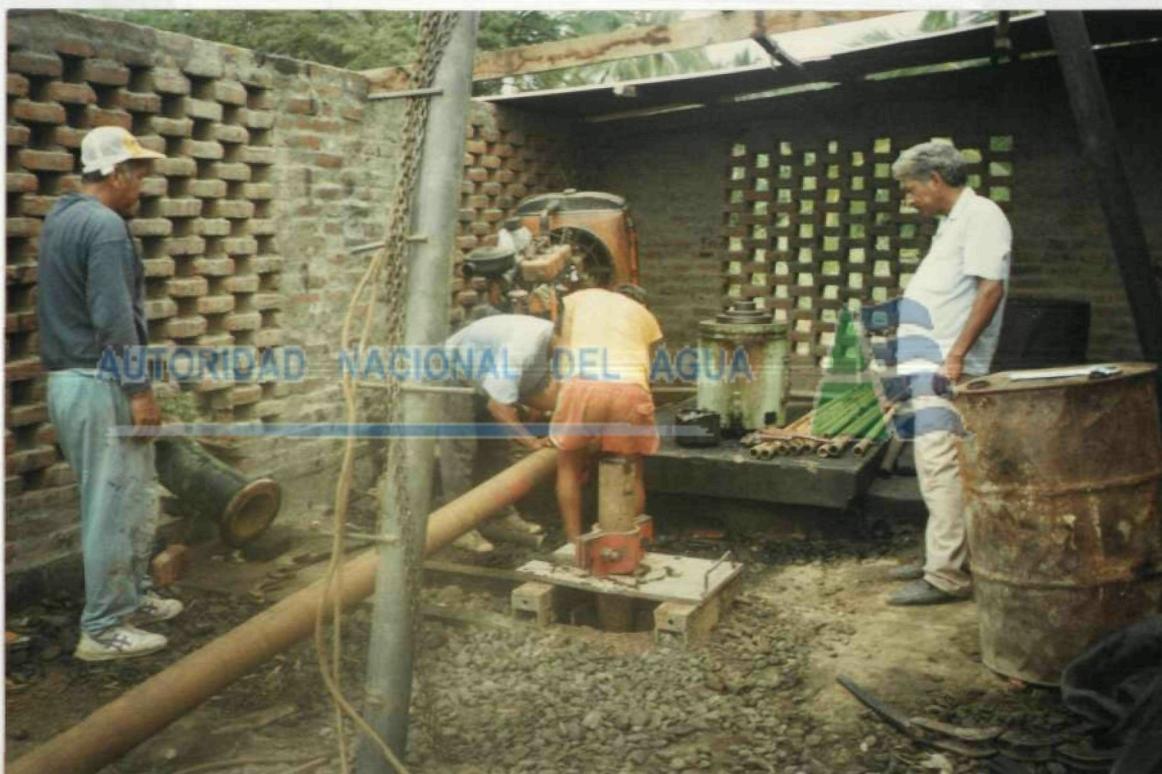
FOTO N° 01:

Se observó que una de las características de los pozos en el Alto Piura es el material usado como grava, es de mala calidad que perjudica el buen funcionamiento del pozo. En el caso del pozo Huasimal por la falta de mantenimiento ha terminado inutilizado.
