*MEMORIA DESCRIPTIVA*

# REHABILITACION DE POZOS TUBULARES EN EL VALLE ALTO PIURA

## POZO EL CUEVA

(N° IRHS 20/04/01 - 671)

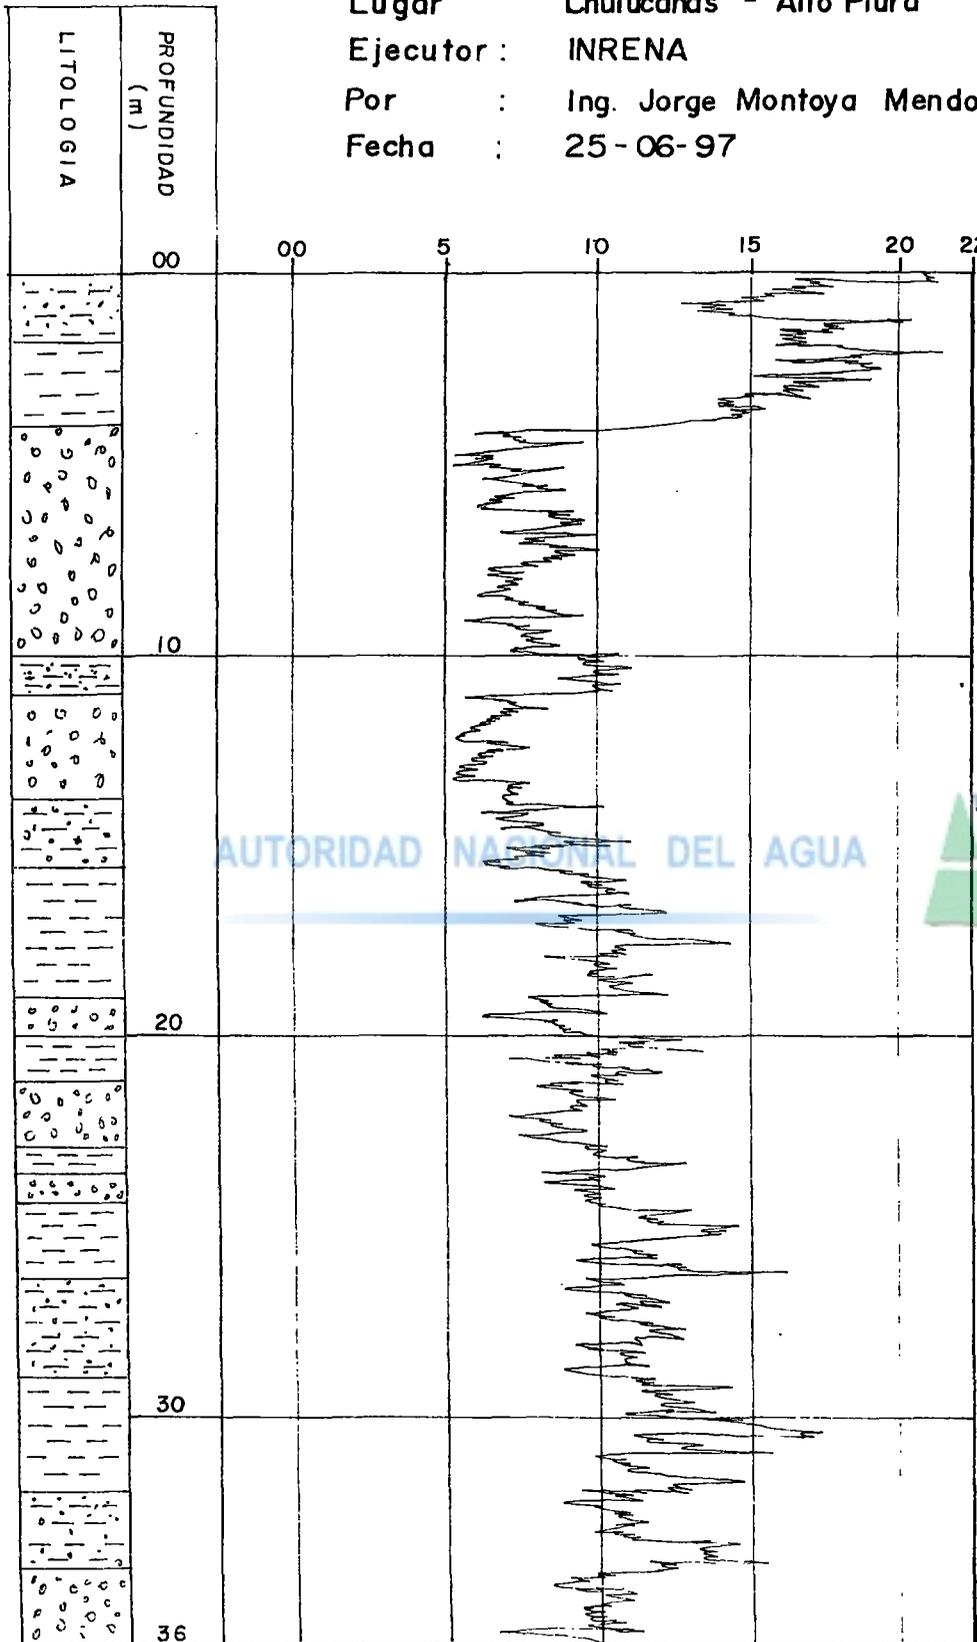
# REGISTRO DE GAMMA NATURAL

Se ha efectuado un registro de Gamma Natural en el pozo, con la finalidad de reconstruir el perfil litológico correspondiente, el cual se presenta en la Fig. 02

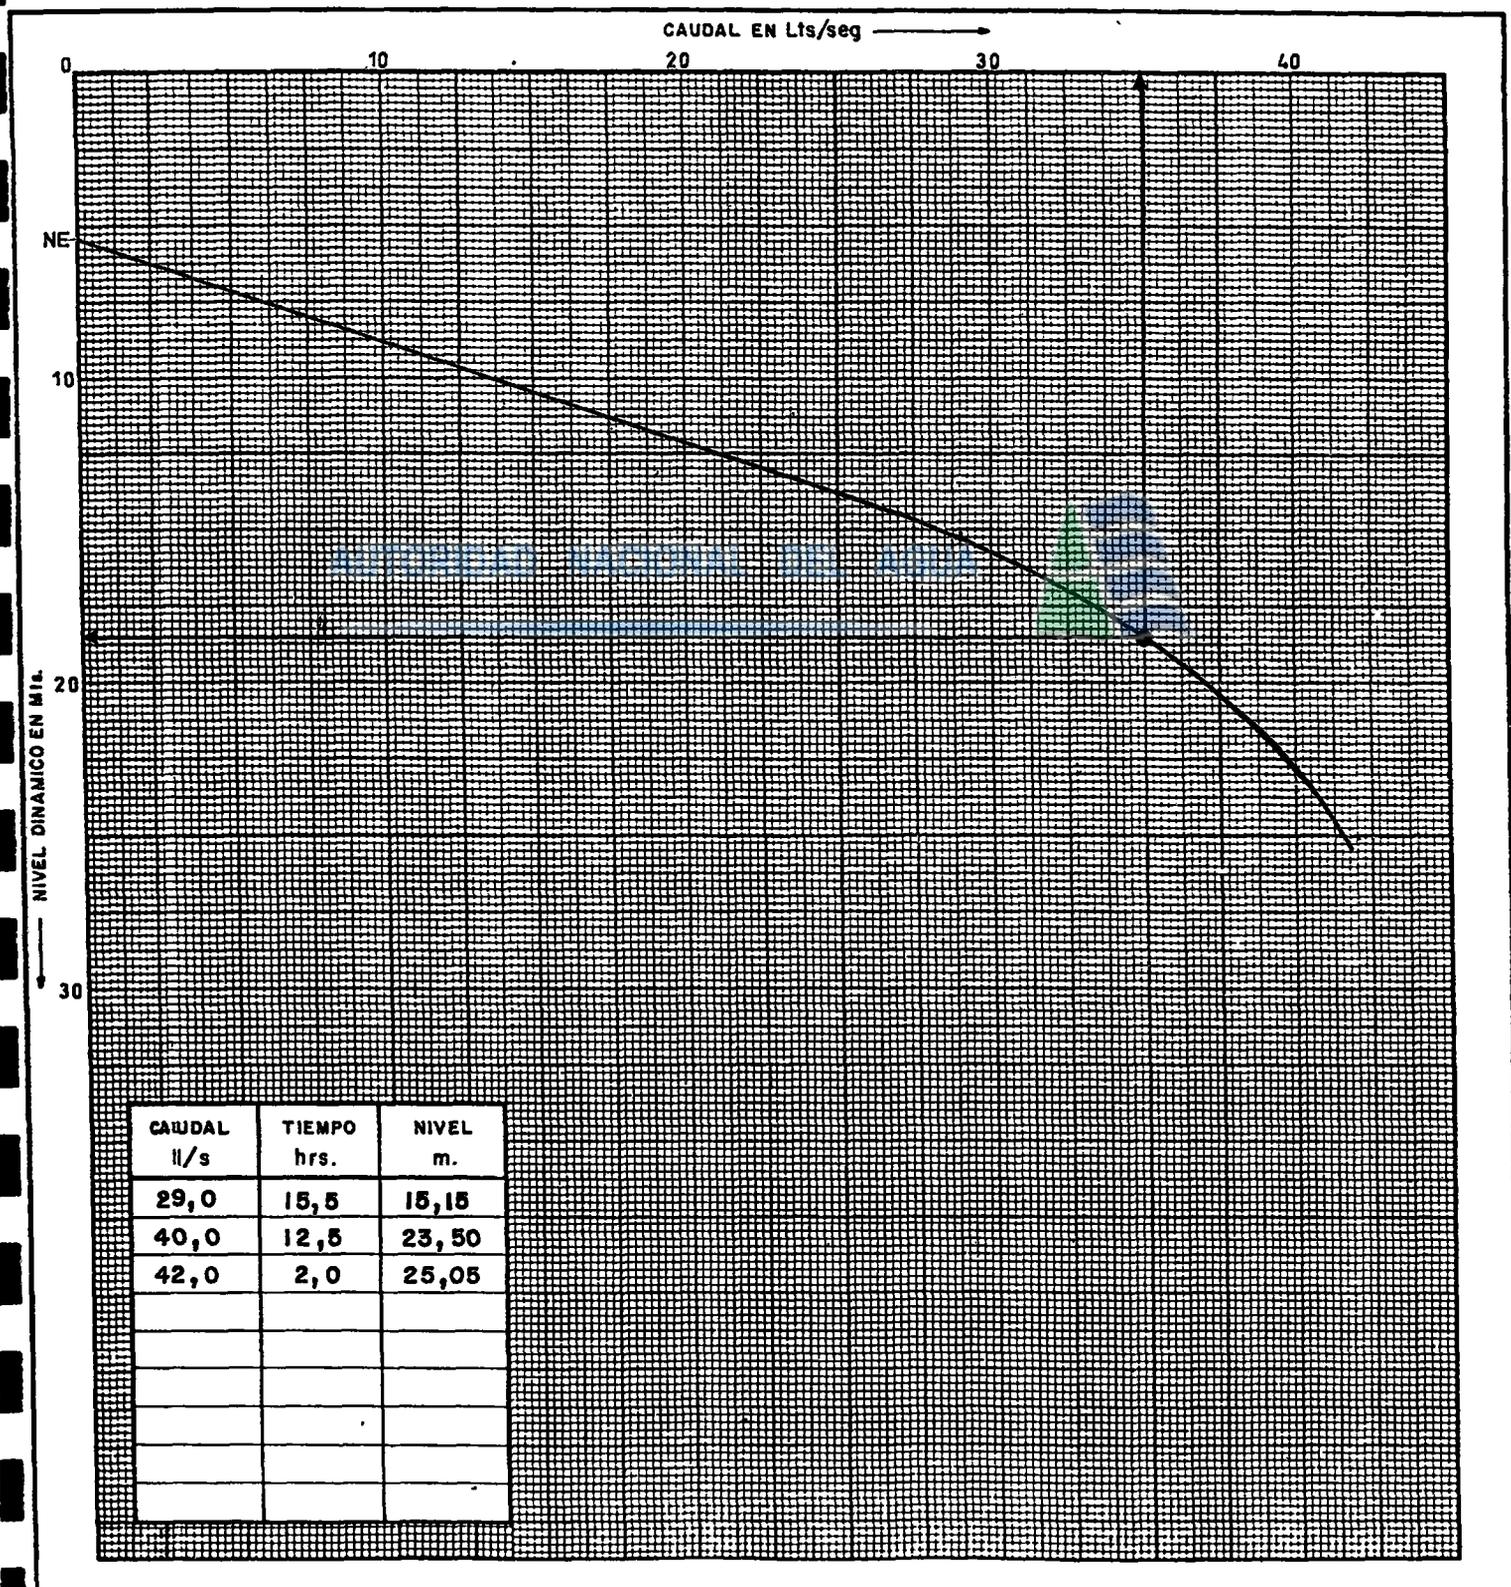
# PRUEBA DE RENDIMIENTO

La prueba de bombeo a caudales variables se realizó en 3 regímenes, siendo su duración total de 30 horas. Los resultados de esta prueba se muestran en el cuadro N° 01 y la curva de rendimiento en la Fig. 03.

REGIMEN	PROFUNDIDAD				ABATIMIENTO (m)	CAUDAL Q (l/s)	VELOCIDAD ANGULAR w (R.P.M)	TIEMPO		CAUDAL ESPECIFICO (l/s/m)	ABATIMIENTO ESPECIFICO (m/l/s)	SOLIDOS AL TERMINO DEL REGIMEN	OBSERVACIONES
	PR/S (m)	NE/PR (m)	NE/S (m)	ND/S (m)				PARCIAL	TOTAL				
	0,00	5,36	5,36										
1				15,15	15,15	29,00	930	15,5	15,5	1,91	0,522	NO	
2				23,50	23,50	40,00	1130	12,5	28,0	1,70	0,588	NO	
3				25,05	25,05	42,00	1318	2,0	30,0	1,68	0,596	NO	Al aumentar las revoluciones el pozo se seca
4													
5

Teniendo en cuenta los resultados obtenidos en la prueba de rendimiento se recomienda las siguientes condiciones de explotación:

- Caudal Optimo : 35,00 l/s
- Nivel Dinámico : 18,75 m

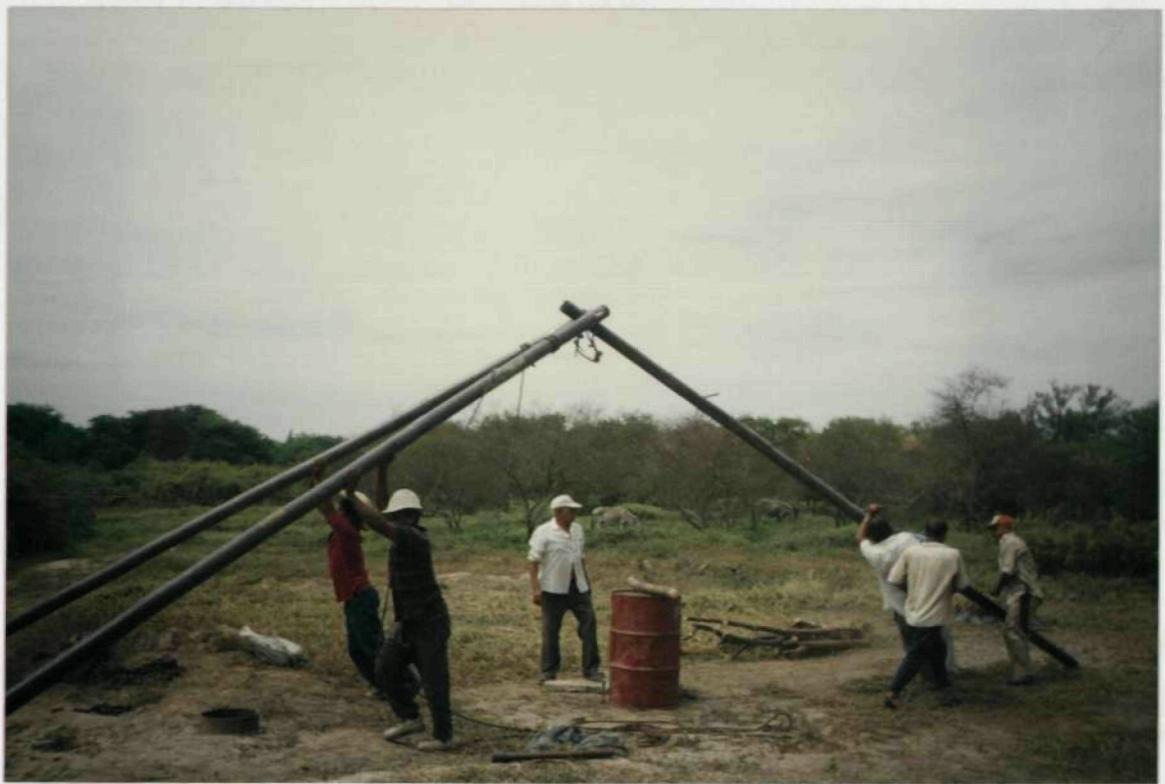
**FOTO N° 01** Preparación del equipo de izaje para proceder al montaje de los equipos de rehabilitación.

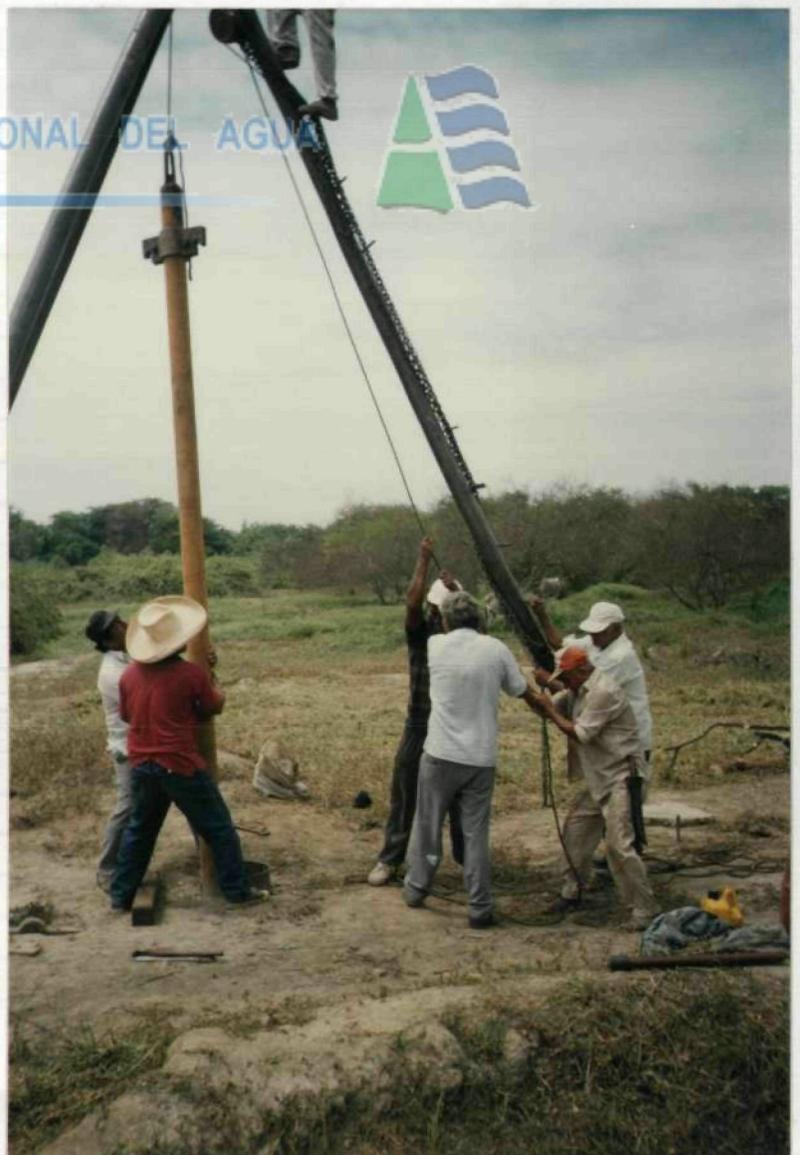
**FOTO N° 02**  
Montaje de las tuberías  
eductoras con apoyo  
de los usuarios.
