**MEMORIA DESCRIPTIVA DE LA REHABILITACION DE UN POZO
TUBULAR - SECTOR "LECHERAL"**

(Dist. Huarney, Prov. Huarney, Dpto. Ancash)

PROYECTO ESPECIAL
"AMPLIACION DE LA FRONTERA AGRICOLA POR TECNIFICACION DE RIEGO"
(PE-AFATER)

Lima, Marzo 1987

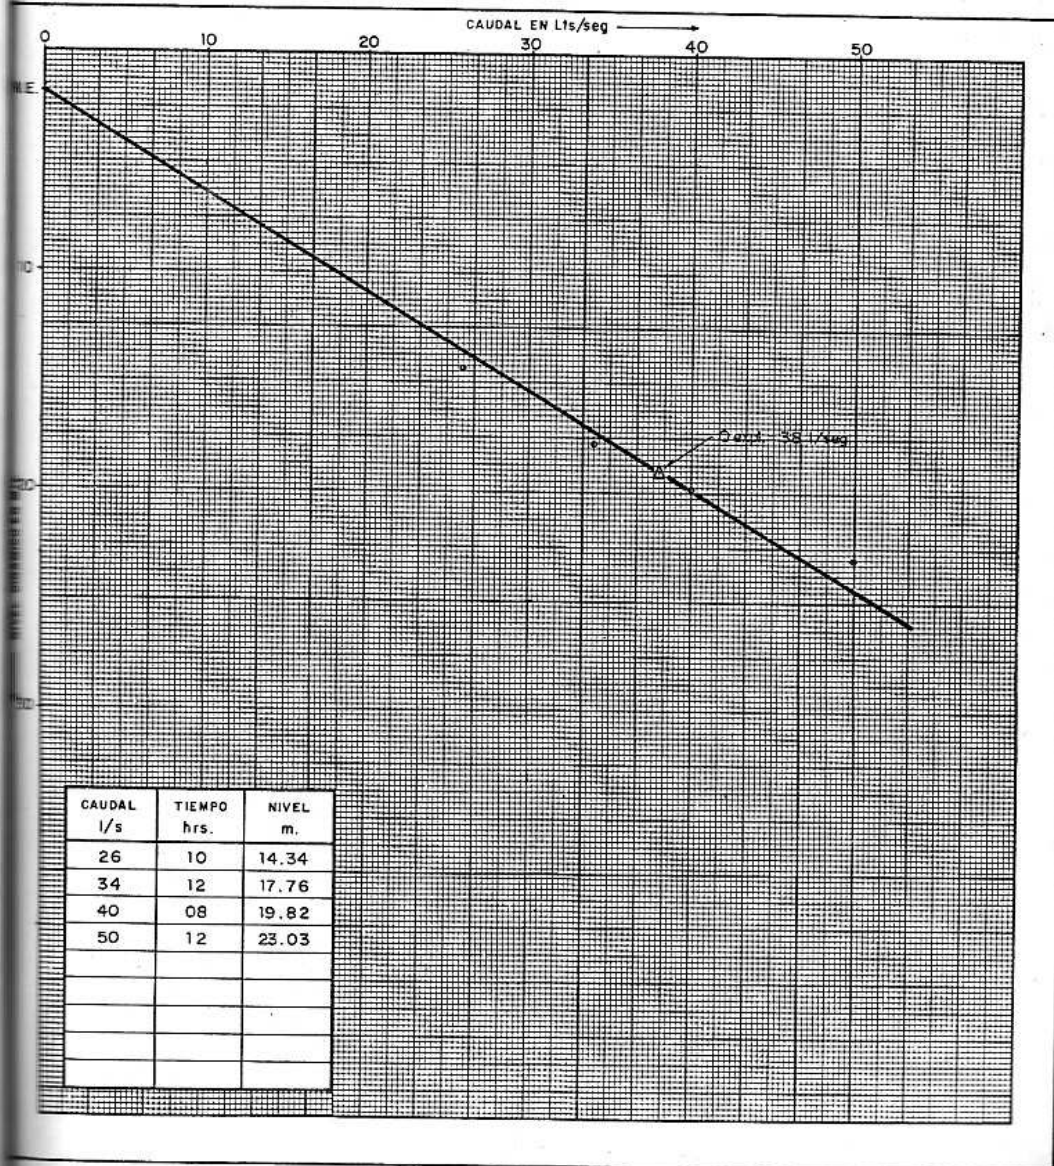
PRUEBA DE RENDIMIENTO

Interpretada Por: Ing° Martha Moreno M. Caudal Recomendable en l/s: 38 Nivel Dinámico en m.: 19.00

El caudal recomendable de explotación es de 38 lt/s. y se debe tener en cuenta los parámetros hidrodinámicos para la selección del equipo de bombeo definitivo.

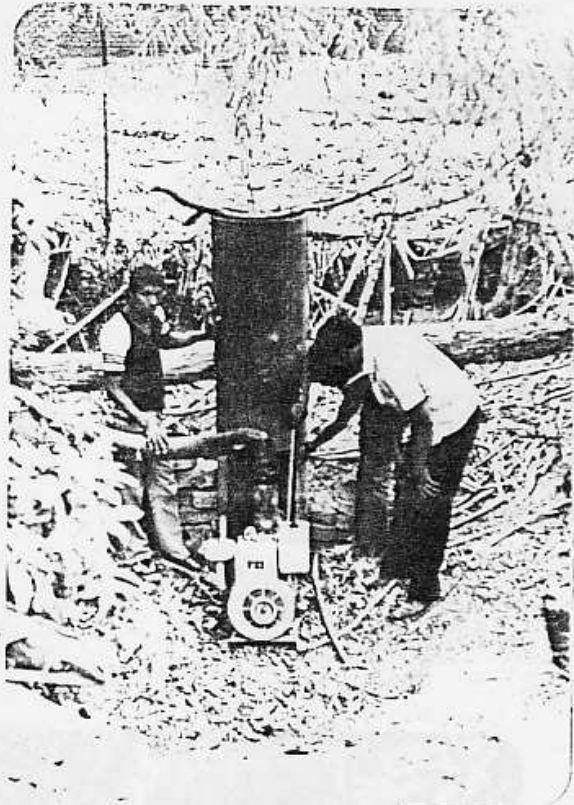
USO ACTUAL DEL POZO INSTALADO DE BOMBEO (MOTOBOMBA). SE OBS VENTANA HECHA AL TUBO FORRO.

Antes de iniciar los trabajos de rehabilitación se excavó un antepozo para tapar tres ventanas que le habían hecho al tubo y colocar un tramo más de tubería ciega que dé hasta la superficie del terreno y en esta forma poder instalar el equipo de limpieza y desarrollo del pozo como se pueden observar en las fotografías.

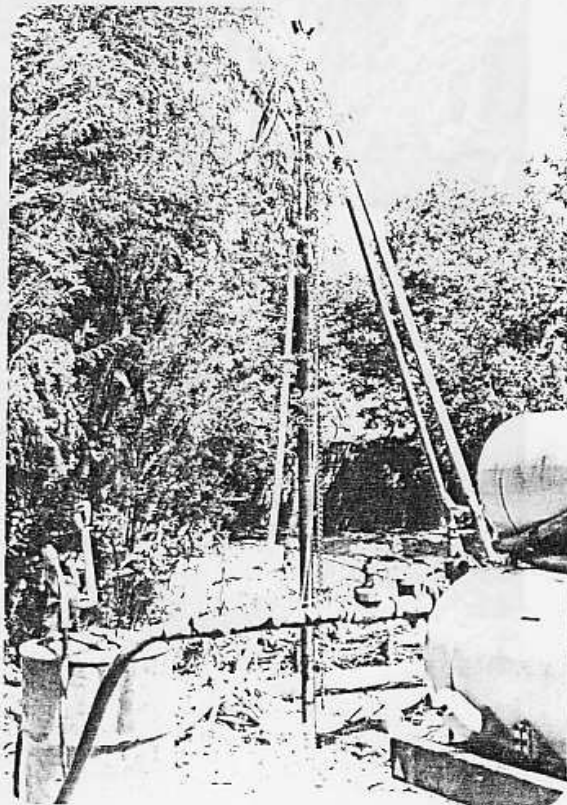
EQUIPO DE REHABILITACION EFECTU LA RECUPERACION DE FONDO INICI DEL POZO.

La profundidad del pozo antes de iniciar los trabajos de rehabilitación era de 29.65 m., mediante la inyección vertical de aire con una presión de avance en el fondo del pozo de hasta 11 Kg/m², se llegó a alcanzar la profundidad de 35.80 m., recuperándose de esta manera la totalidad del espesor acuífero aprovechable por el pozo. En esta actividad se pudo comprobar que la pérdida de fondo se ha debido principalmente al ingreso de sedimentos y otros materiales extraños por la boca del pozo, las ventanas hechas y también el ingreso por los filtros que en este caso han

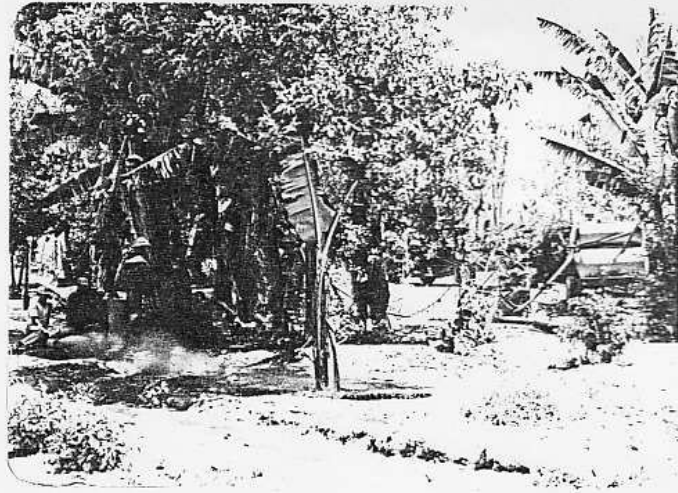
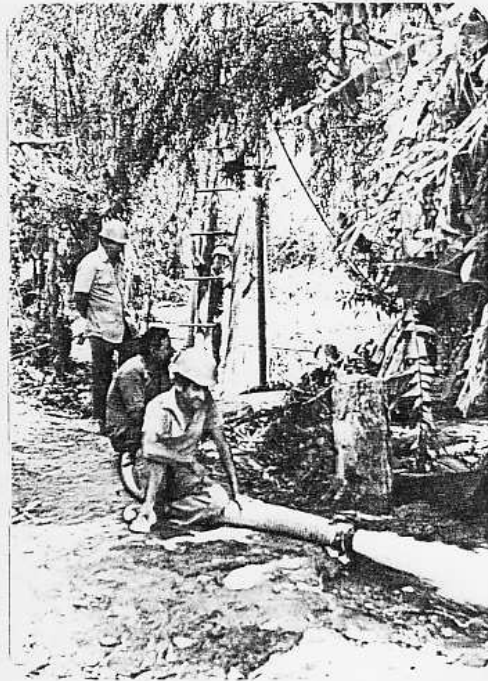
INYECCION DE AIRE COMPRIMIDO CON COMPRESOR PARA REALIZAR LA FASE DE DESARROLLO DEL POZO.

Empleando inyector de avance lateral (0 1") con una presión de avance de hasta 11 Kg/cm² e invirtiendo la dirección del flujo de aire, se limpió la zona filtrante del pozo, eliminando al mismo tiempo el material más fino de la formación, logrando de esta manera el desarrollo de los estratos acuíferos productores. La ejecución de esta etapa se hizo en dos fases ascendente-deseen te.
