MEMORIA DESCRIPTIVA FINAL

**REHABILITACION Y EQUIPAMIENTO DE
POZOS TUBULARES EN EL DEPARTAMENTO
DE PUNO**

POZO N° 22 SECTOR TACAMANI

REHABILITACION Y EQUIPAMIENTO DE POZO TUBULAR N° 22 DEL SECTOR TACAMANI-SAN ROMAN

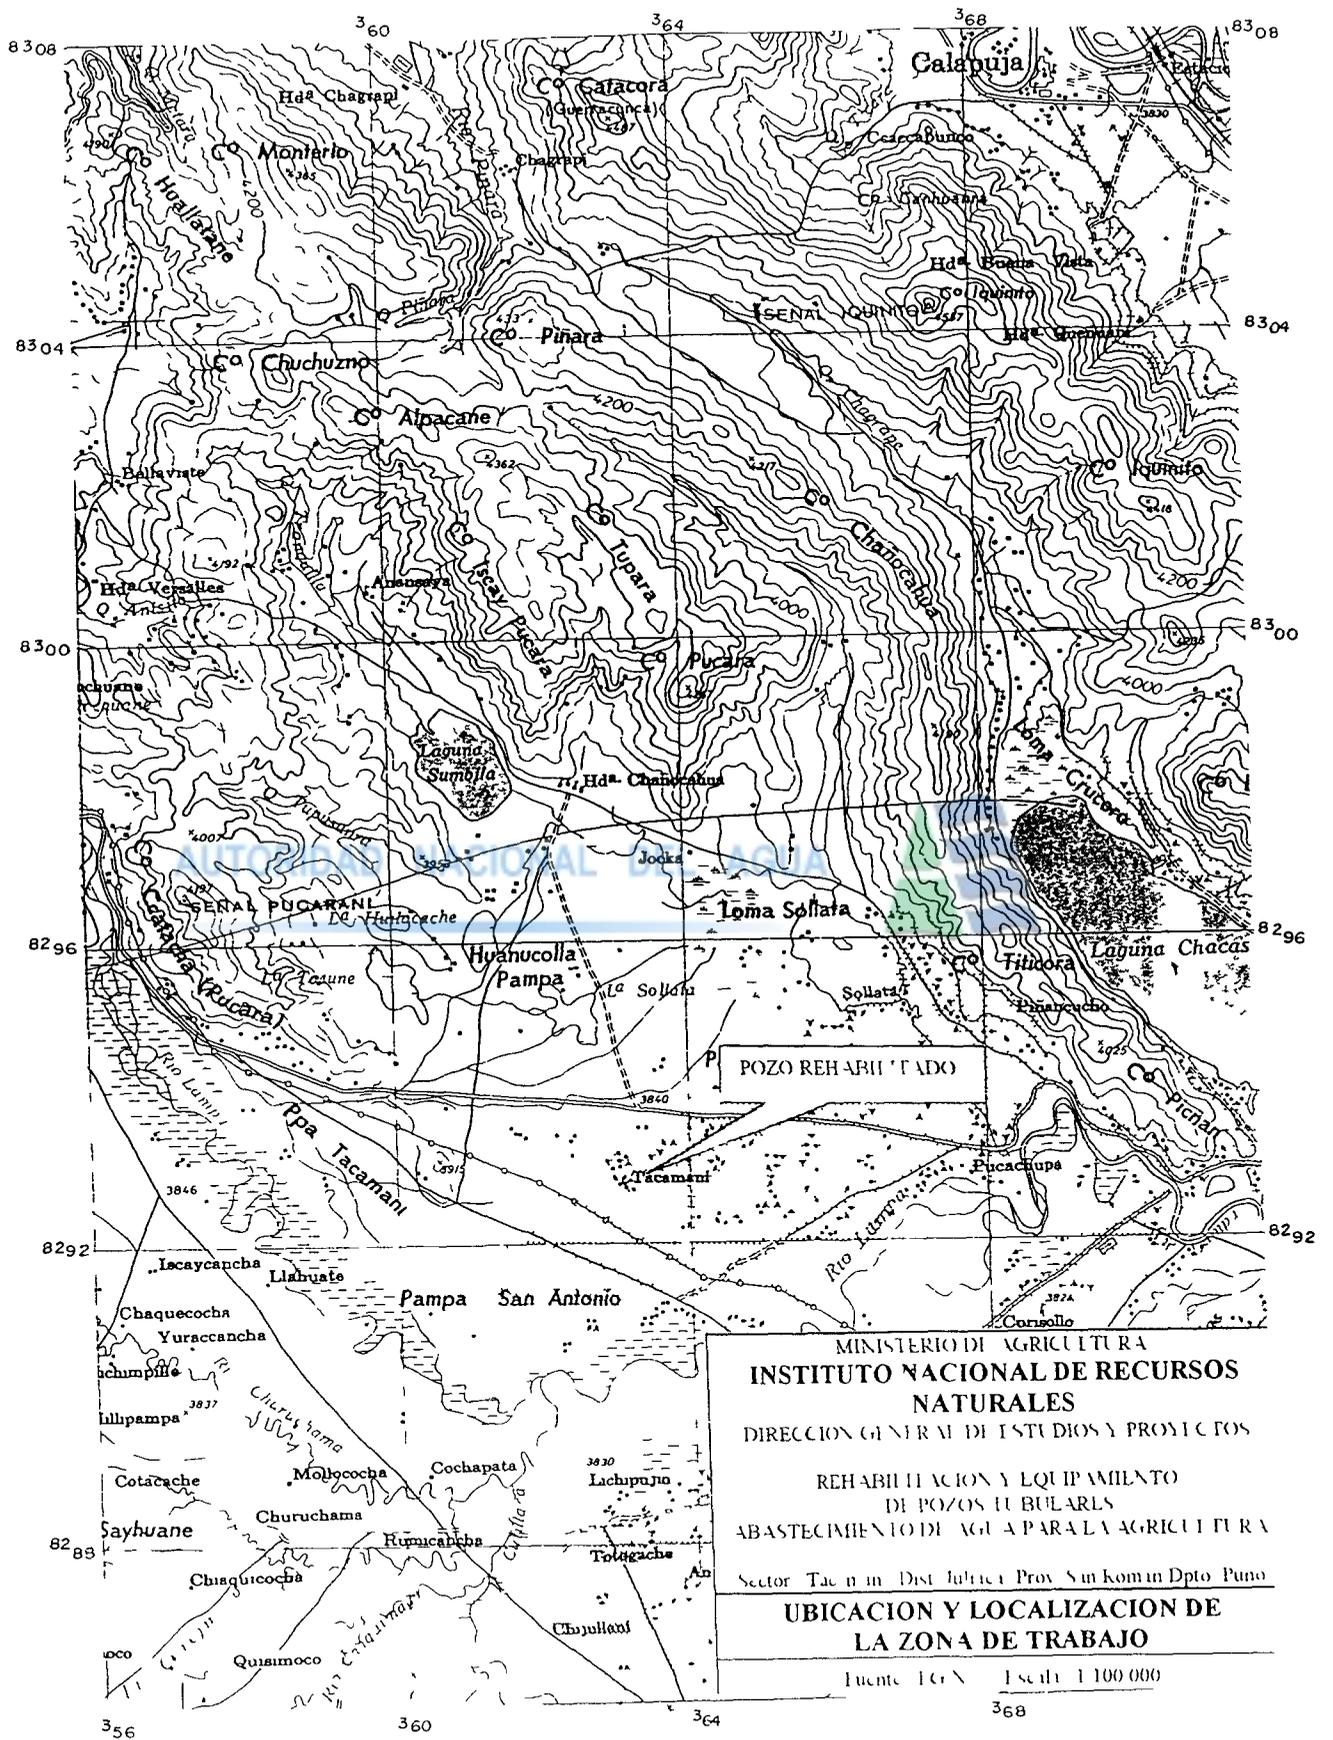
Fig. 1

El pozo rehabilitado pertenece al sector de Rancho, se encuentra ubicado en el Distrito de Juliaca, Provincia de San Román, Departamento de Puno. Ver figura N° 01.
