MEMORIA DESCRIPTIVA FINAL

**REHABILITACION Y EQUIPAMIENTO DE  
POZOS TUBULARES EN EL DEPARTAMENTO  
DE PUNO**

POZO N° 27 SECTOR TACAMANI-UNOCOLLA

# REHABILITACION Y EQUIPAMIENTO DE POZO TUBULAR N° 27 DEL SECTOR UNOCOLLA-SAN ROMAN

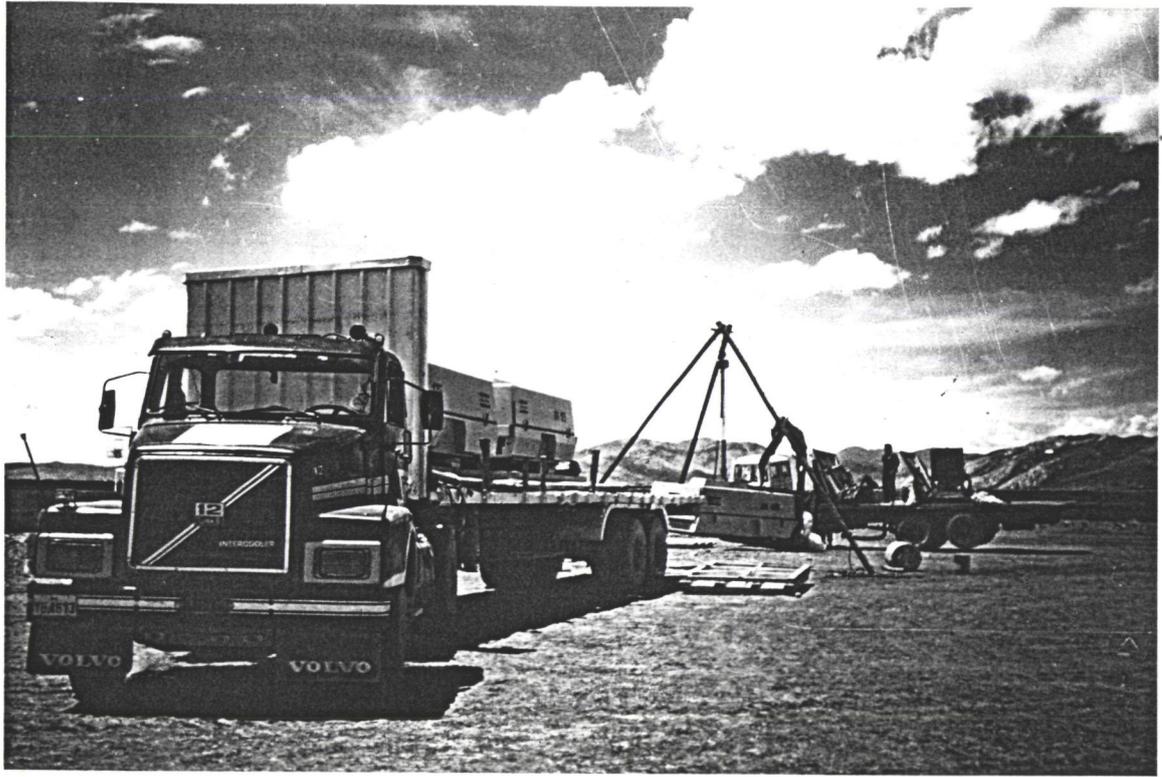
FOTO N° 01 Traslado de equipos de rehabilitación y bombeo

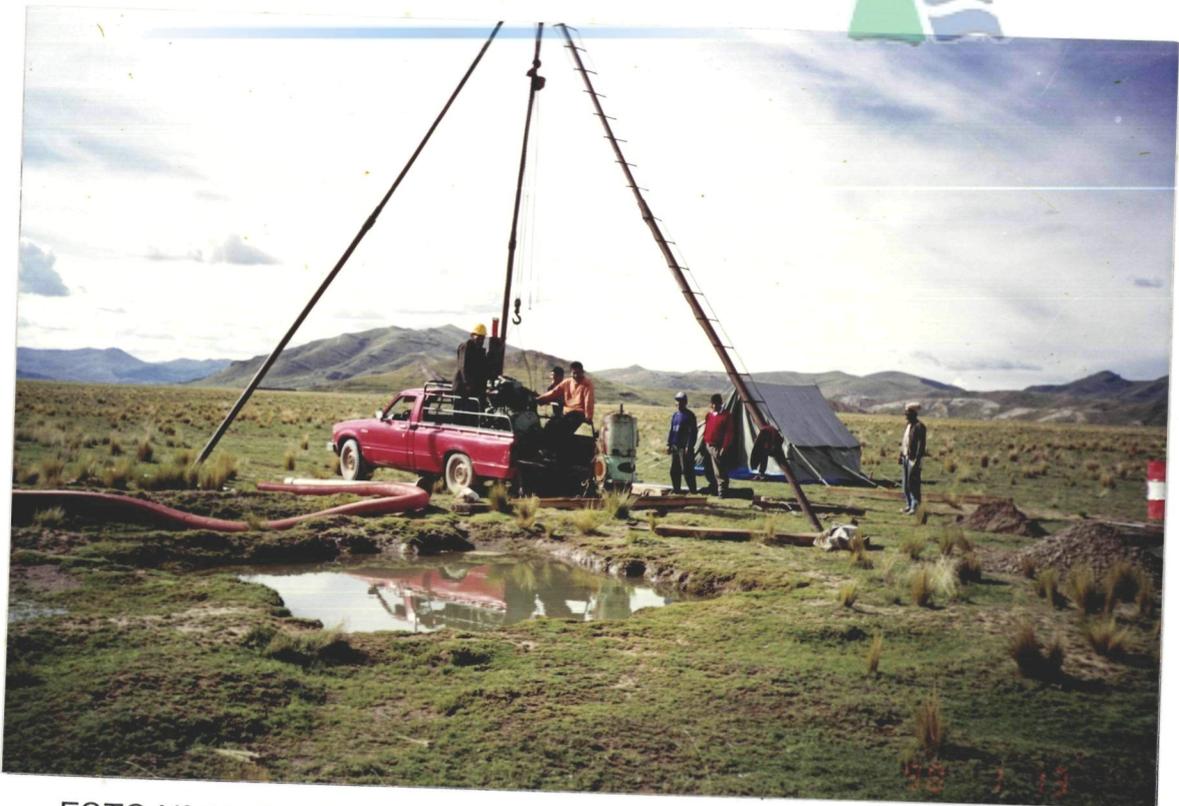
FOTO N° 02 Rehabilitación del pozo, instalación de tubería eductora y líneas de inyección de aire.

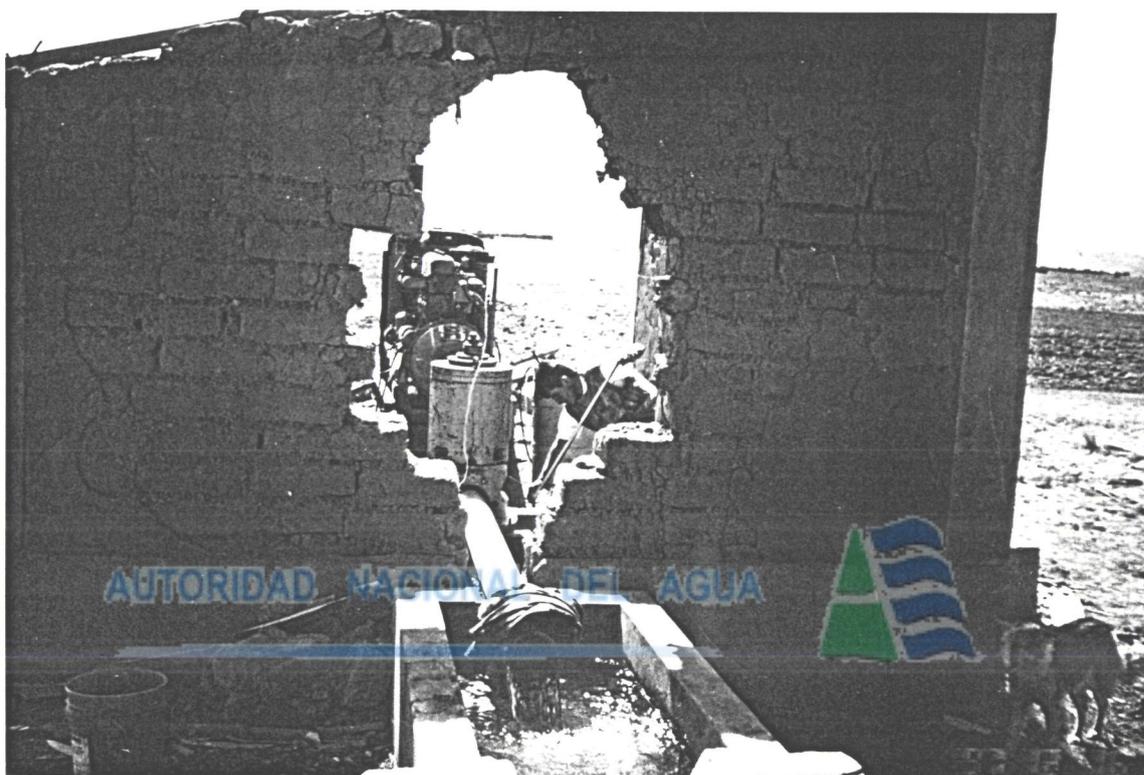
FOTO N° 03 Prueba de bombeo a caudal variable y construcción de caseta de protección.
