PROYECTO DE IRRIGACION
DE LAS TIERRAS DE MORMORULLO Y WANDA

ESTUDIO GEOLOGICO PRELIMINAR DE LAS
LAGUNAS CABRACOCHA, LA ÑATA,
Y LA. EMPEROLADA

'MEMORIA DESCRIPTIVA'

ENERO -DE 1966

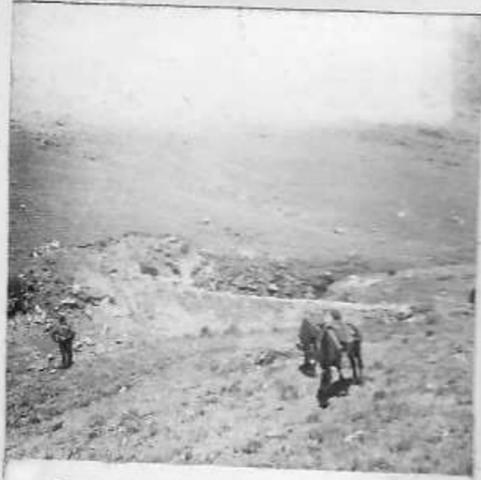
En el momento de la visita, el reservorio estaba vacío, permaneciendo solo el nivel de aguas muertas y por el conducto de descarga salía únicamente las aguas que ingresan a la laguna procedentes normalmente de aguas arriba y que arroja un caudal de 18 l/seg.

Por referencia se sabe que todo el volumen almacenado, es vaciado solamente por filtraciones y fugas sin haberse abierto la compuerta, y todo esto por encontrarse la estructura de cierre en material morrénico flojamente cementado muy permeable además de lo Defectuoso de su construcción.

FOTOGRAFIA N° 5.- Presa de Cabracocha, de albañilería de piedra. Vista de aguas arriba.

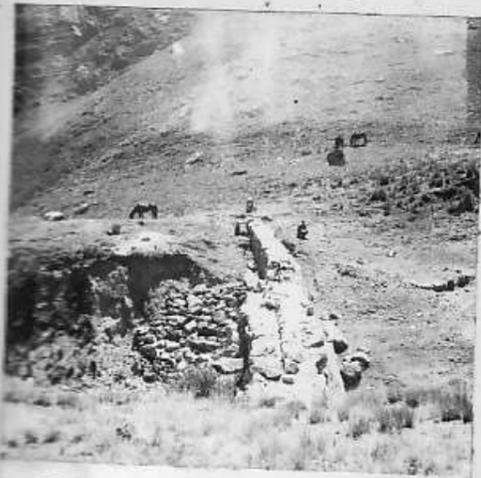
Estribo Derecho.- (Véase fotos N°. 5 y 6).

Es íntegramente morrénico, lo que puede observarse desde el fondo del talweg de descarga hasta la culminación de la plataforma, 40 m. hacia la derecha del extremo derecho de la presa actual en que comienza material de cono de escombros que reposa en un talud de 16° a 17°, material sin compactación poroso y disgregable, malo para cimientos, especialmente de obras hidráulicas.

FOTOGRAFIA N° 6.- Estribo derecho de la presa de Cabracocha. Se observa el material de origen glaciar.

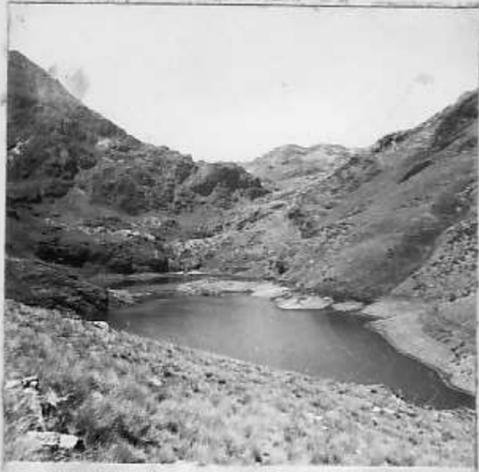
FOTOGRAFIA N° 8.- Vista de la laguna de Cabracocha tomada desde aguas arriba hacia abajo.

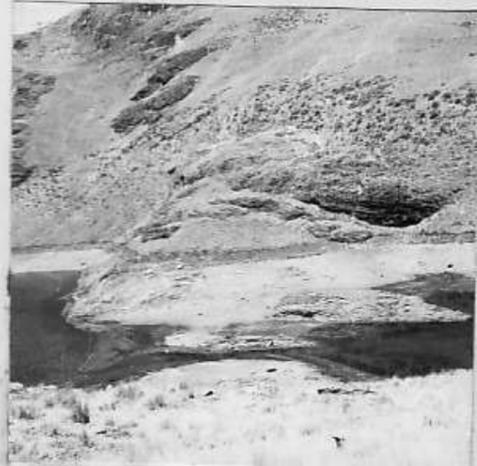
FOTOGRAFIA N° 9.- Estrechamiento en la Laguna de Cabracocha de piso y flancos rocosos donde podría hacerse un rajo y una presa de gravedad en el caso de no ser recomendable una presa en el actual lugar del barraje de Cabracocha.

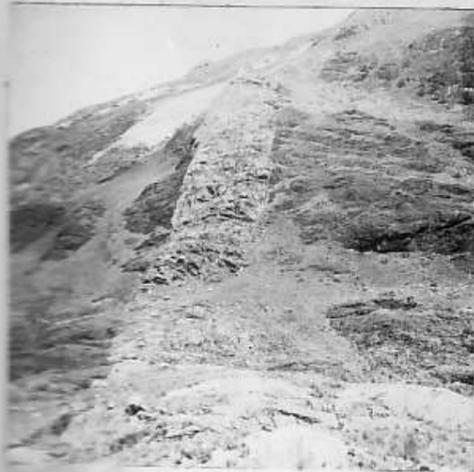
El hecho de que esta quebrada presenta tres lagunas suspendidas y a diferentes niveles, siendo la más baja la laguna de Cabracocha, la intermedia, la laguna La Ñata y la superior o la más alta, la Emperolada, hace pensar en la posibilidad de que en el proceso de su formación haya intervenido fenómenos tectónicos como fallamientos cuyos rumbos serían Norte Sur coincidentes con el rumbo de los diques de granito que corta la quebrada hasta en tres partes (véase fotos N°s. 10 y 12).

FOTOGRAFIA N° 10.- Dike de granito que corta a rocas metamórficas; 40 m. aguas arriba de la laguna Cabracocha.

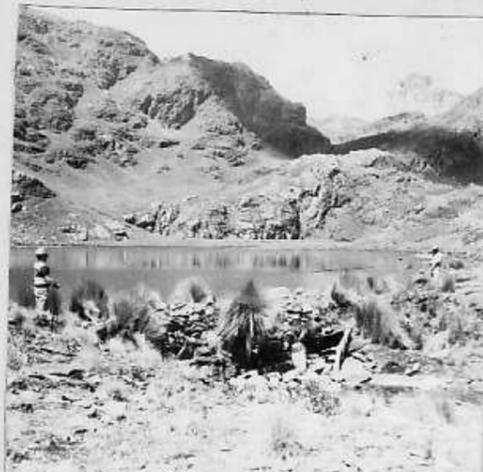
En la actualidad en la zona de la boquilla se encuentra un muro de pedrones y champa burdamente construido como se ve en la fotografía **No. 11** cuyas dimensiones son :

Para la descarga del agua embalsada, los comuneros rompen todos los años **la** parte media de este muro hasta el vaciado total para luego reparar al iniciarse el período lluvioso.

FOTOGRAFIA N° 11.- Presa de pedrones y champa en la laguna La Nata.

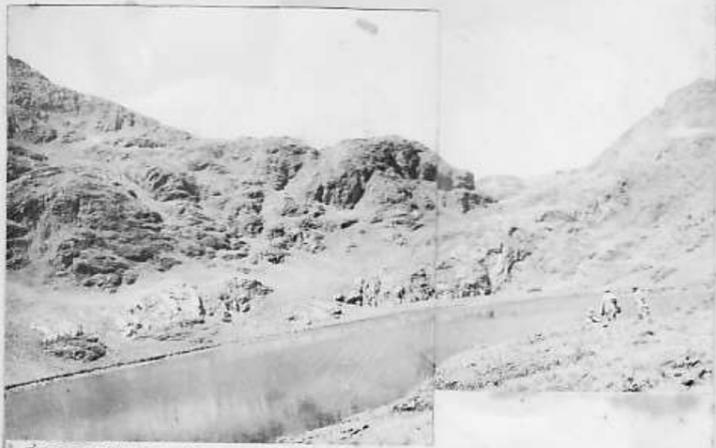
Esta laguna ocupa la parte intermedia del valle de Cabracocha siendo su vaso íntegramente rocoso formado por rocas metamórficas cuyos caracteres han sido descritos líneas aparte (véase foto N° 12)

EL Flanco Noreste.- (Véase la fotografía No. 12). Es prácticamente rocoso, estructuralmente; atravesando todo este flanco aflora un dique granítico (véase Plano) discordantemente a las rocas metamórficas. Es en general estable, no hay peligro de desprendimientos rocosos ni corrimientos de los materiales de recubrimiento por la exigua cantidad de los mismos y por lo tendido de los taludes al borde de la laguna.

FOTOGRAFIA N° 12.- Vista mostrando los flancos rocosos de la laguna La Nata. Las rocas predominantes son metamórficas oscuras; junto al borde de la laguna se observa una intrusión granítica transversal al valle.

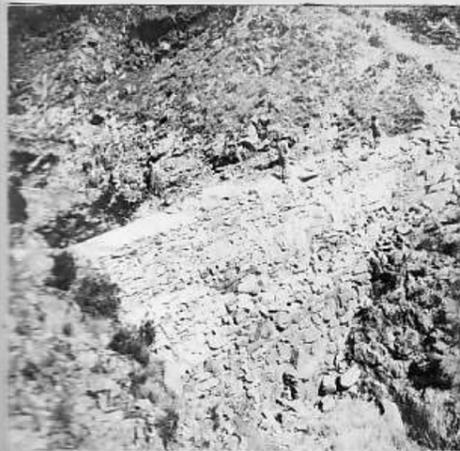
En la boquilla de esta laguna, actualmente se encuentra construido un muro recto y vertical de albañilería de piedra acentado con mezcla de cemento, con su paramento aguas arriba emboquillado hasta la coronación (Véase la fotografía N° 13)

Refieren que esta presa funciona bien, no hay fugas por permeabilidad del terreno, pero **si**; la compuerta no cierra bien descargando así lo almacenado. En la época de la visita el reservorio estaba vacío.

FOTOGRAFIA N° 13.- Presa de albañilería de la Emperolada. La roca de los estratos es ígnea tipo pórfido. Vista desde aguas abajo.

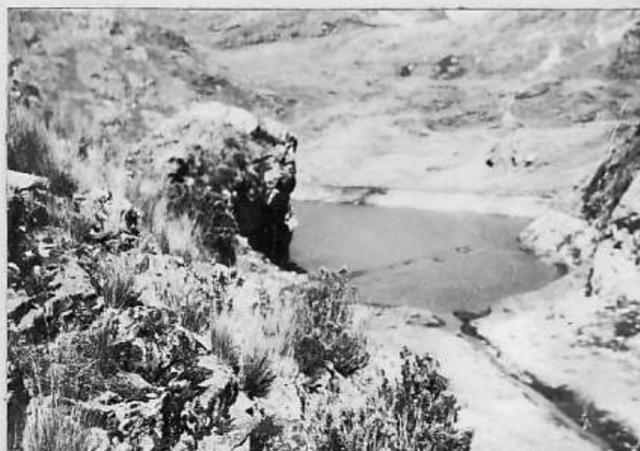
Esta laguna ocupa la cabecera del valle de Cabracocha y es la más alta (Véase la fotografía No. 14).

FOTOGRAFIA N° 14.- Zona de la boquilla de la laguna Emperolada. La roca de los estratos es pórfido granítico. Vista desde aguas abajo.
