EVALUACION DE LOS PROBLEMAS  
DE SALINIDAD Y DRENAJE  
VALLES DE : CHIRA Y TUMBES

SUB-DIRECCION DE REHABILITACION DE TIERRAS

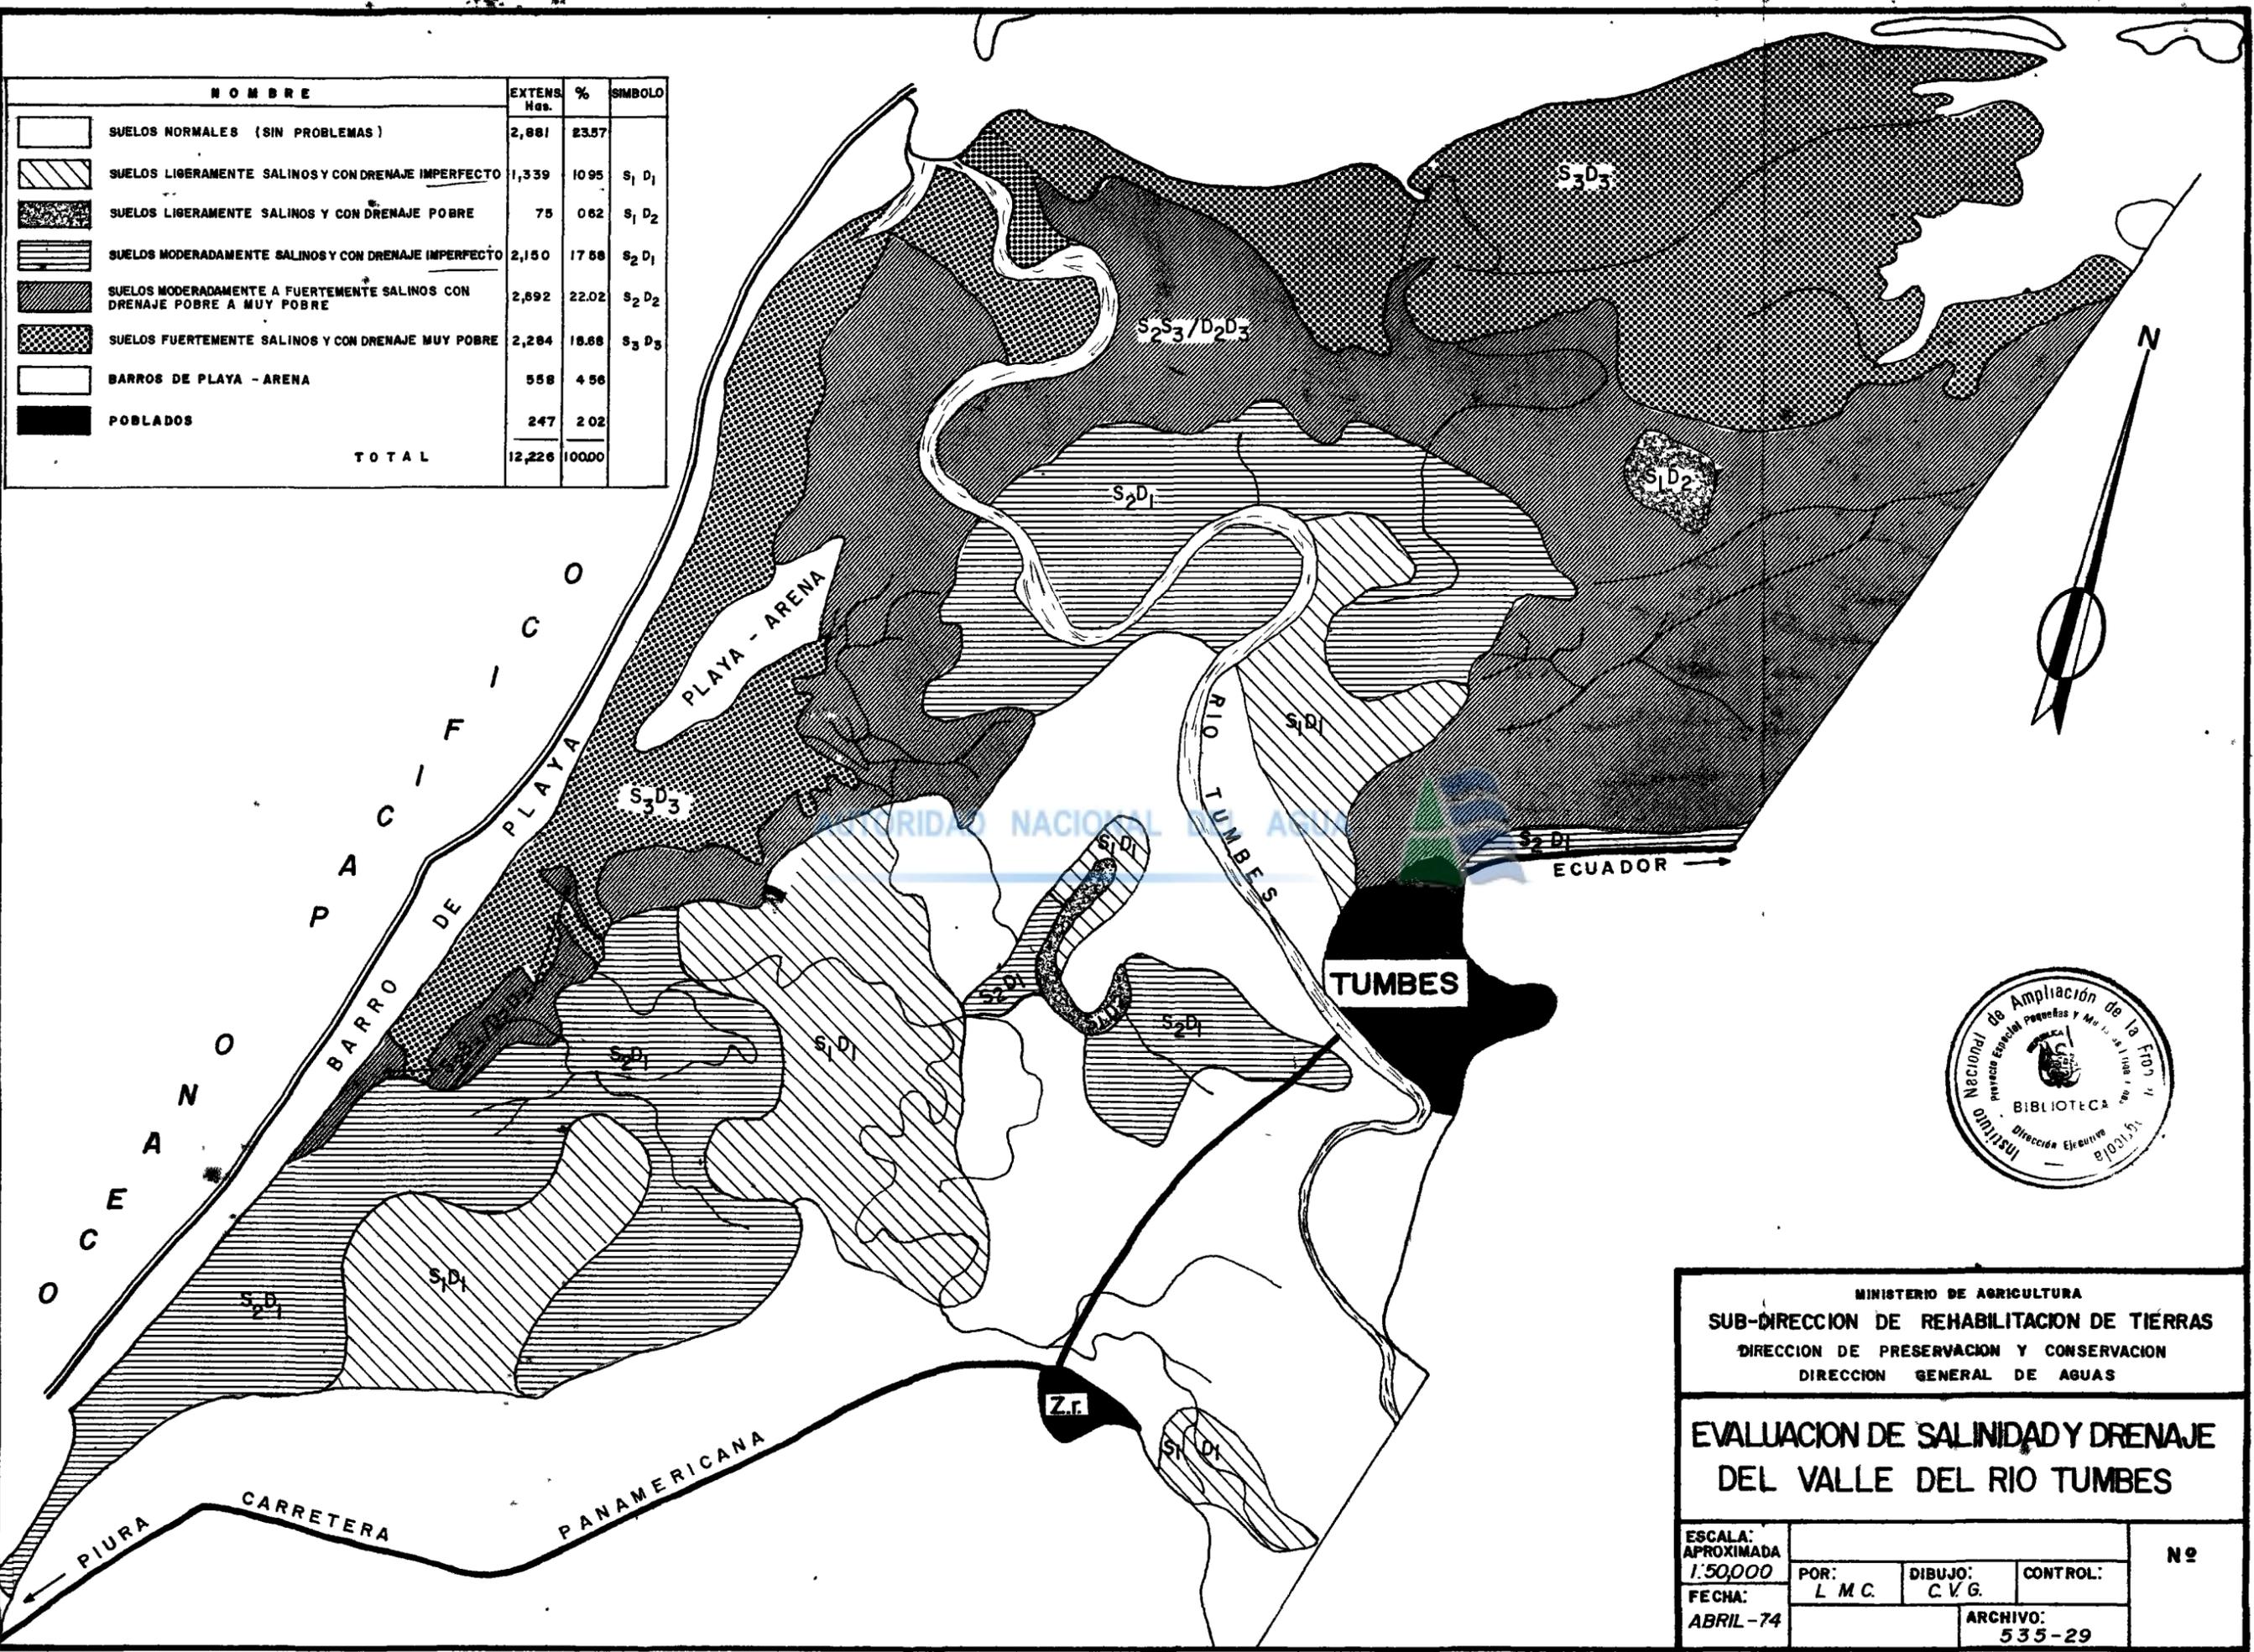
**EVALUACION DE SALINIDAD Y DRENAJE  
 DEL VALLE DEL RIO TUMBES**

Los mayores problemas de salinidad y mal drenaje se presentan en la margen derecha y en la parte baja del valle (Plano 1). Debido a la topografía plana y por estar casi al nivel del mar, estos suelos confrontan agudos problemas de evacuación. Es por ello que la mayor superficie de suelos fuertemente salinos y

con drenaje muy pobre ( $S_3 D_3$ ) se encuentran en esta región, conformando la zona deltaica del río, con abundante vegetación de manglares. Cubren una extensión de 2284 Has (Cuadro 2) y constituyen el 22% del área agrícola del valle, cuya recuperación es materialmente imposible debido a las grandes dificultades en la evacuación

Inmediatamente después de la zona de manglares, existe una zona bastante amplia con suelos moderadamente salinos y con drenaje imperfecto a pobre ( $S_2 D_1$  y  $S_2 D_2$ ). Cubren una extensión del 4842 Has y constituyen el 40% del área agrícola del valle, con suelos de buenas características edafológicas, pero que no son cultivados o si lo están, el arroz enmascara los problemas de salinidad y falta de evacuación. En consecuencia es factible profundizar los estudios de recuperación en esta zona, incidiendo en las posibilidades que ofrece la topografía del terreno en la solución del problema de evacuación.

Los mayores problemas de salinidad y mal drenaje en el valle de Tumbes se encuentran localizados en la margen derecha. Existen 2284 Has con graves problemas de salinidad y mal drenaje ( $S_3 D_3$ ) cuya recuperación es imposible por las dificultades de evacuación. Asimismo existen 4842 Has con problemas de salinidad y mal drenaje ( $S_2 D_1$  y  $S_2 D_2$ ) cuya recuperación está supeditada mayormente a las posibilidades que ofrece la topografía en la evacuación. Debido a la buena aptitud agrícola de éstos suelos se recomienda profundizar los estudios de recuperación.

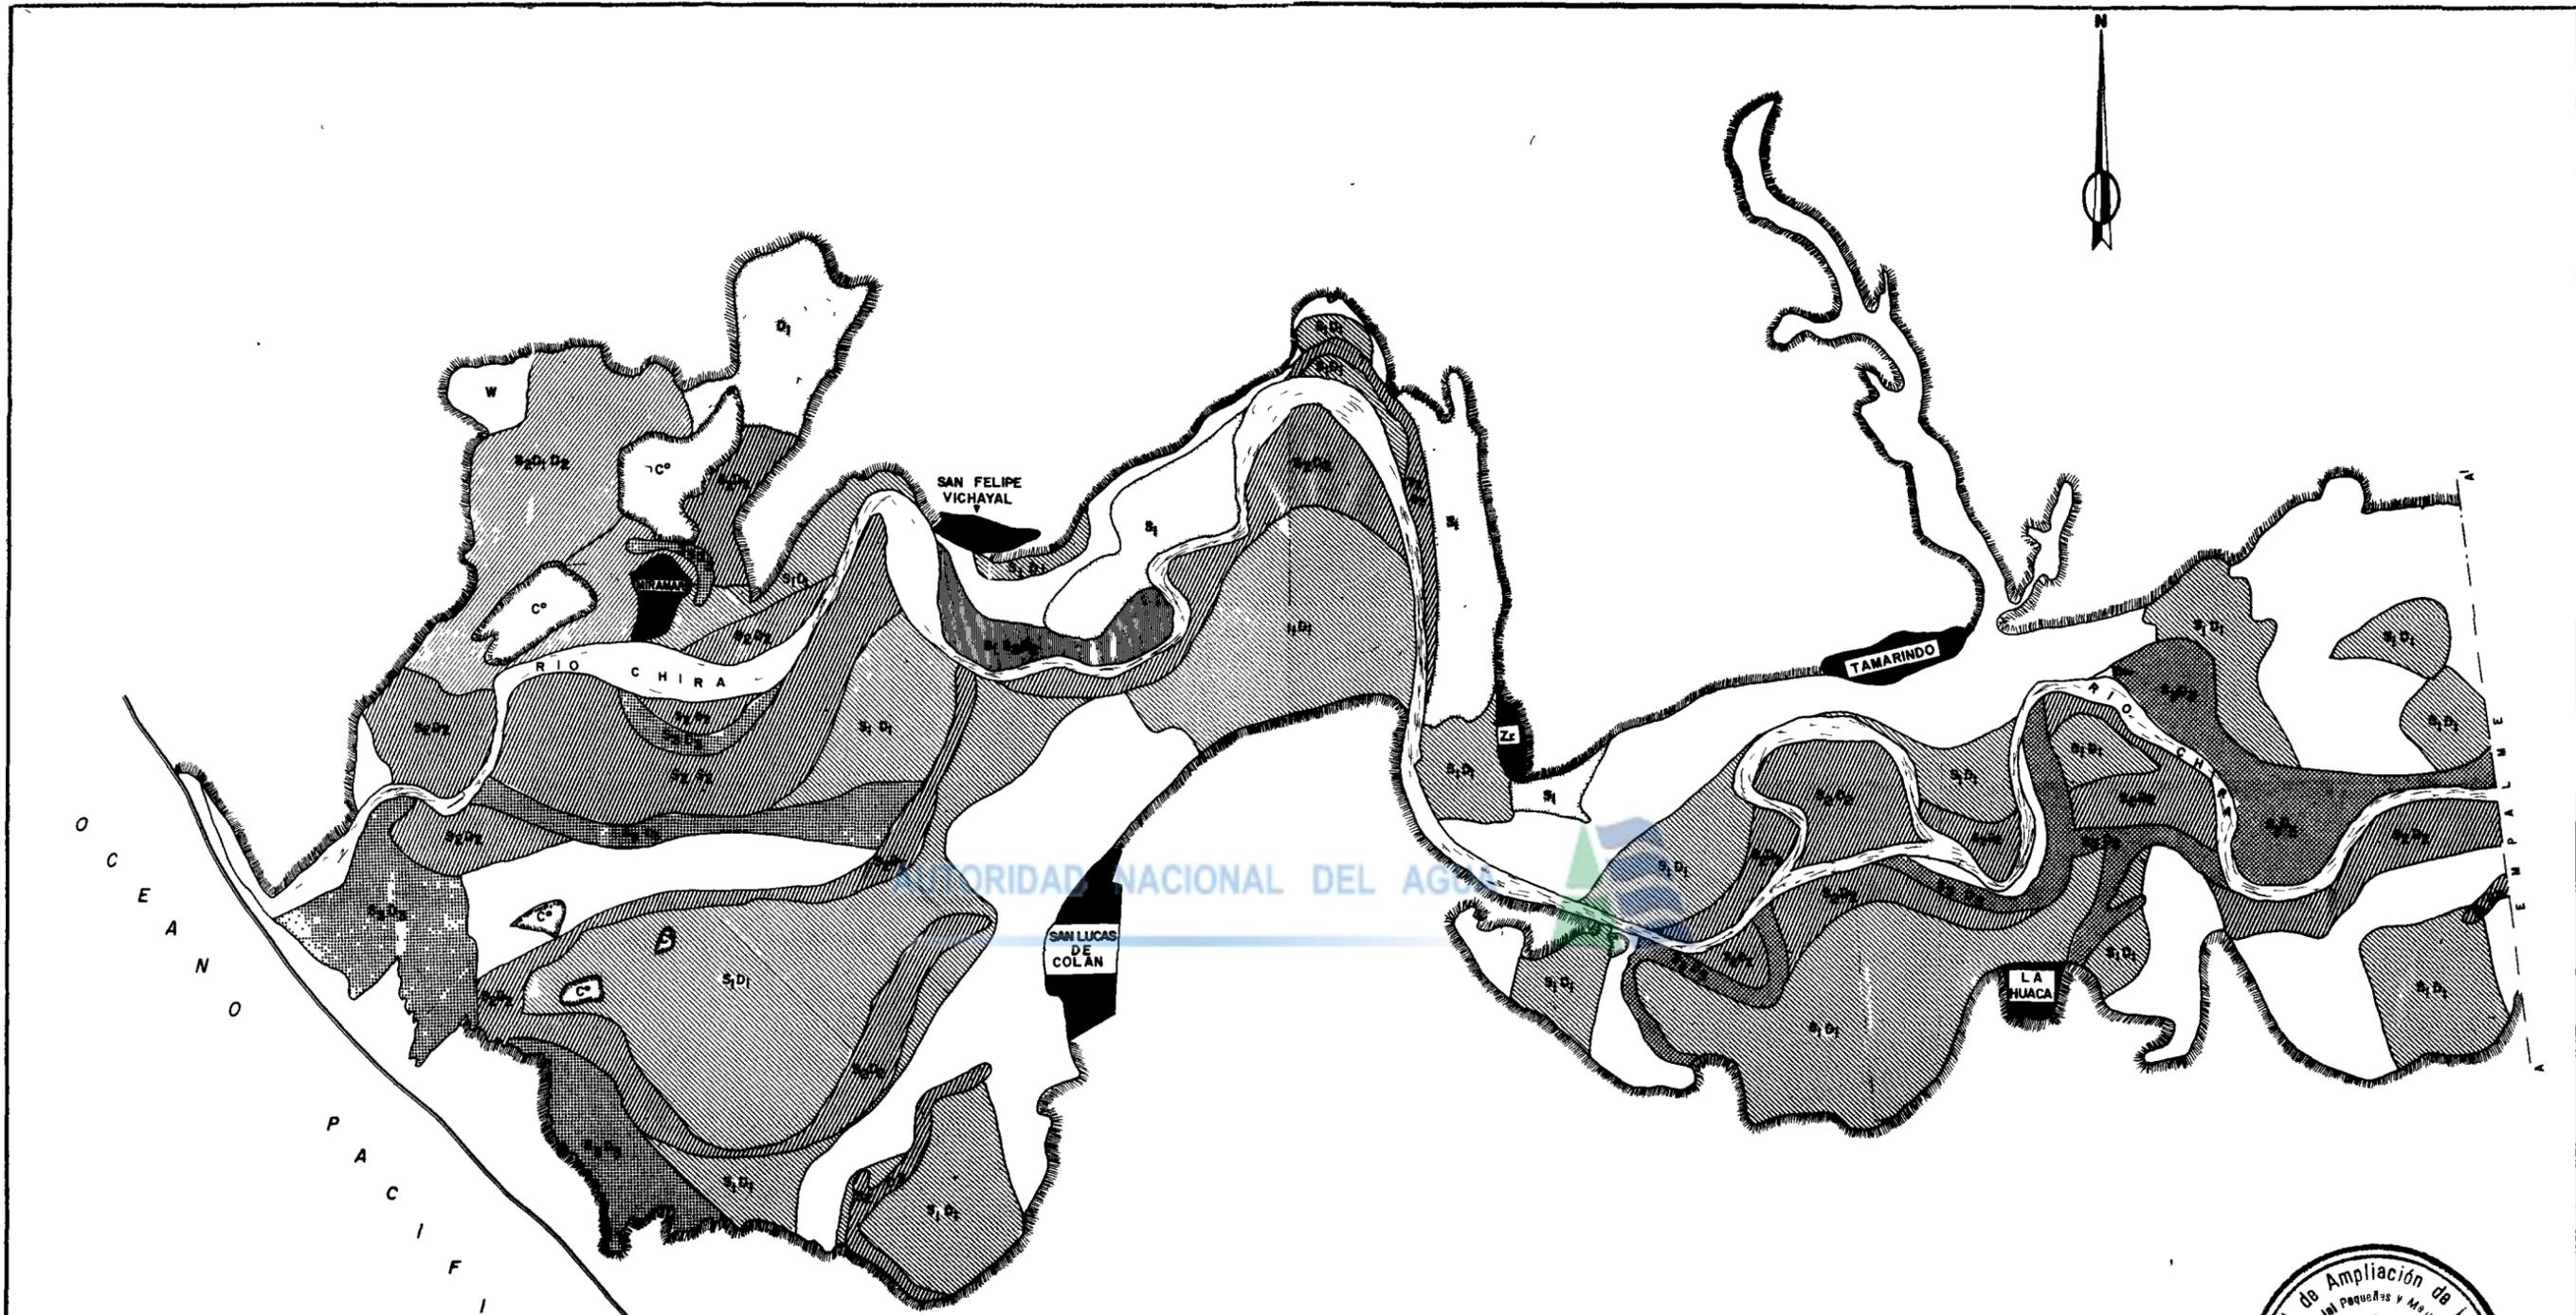
**EVALUACION DE SALINIDAD Y DRENAJE  
VALLE DE CHIRA  
OPTO. PIURA**

En el valle de Chira, la influencia del río en la presencia de suelos con mal drenaje es muy notoria. El río se desplaza a partir de la ciudad de Sullana en forma divagante y sinuosa, cambiando de cauce, dejando a su paso una serie de lechos abandonados, depresiones y cauces antiguos, cultivados en la actualidad con arroz, pero que presentan moderados problemas de salinidad y mal drenaje ( $S_2 D_2$  y  $S_2 D_1$ ) (Planos 2 y 3).- Asimismo debido a la topografía plana se ha formado una amplia zona sujeta a continuas inundaciones y que presentan las mismas características de afectación que los suelos anteriormente mencionados. Todas éstas áreas en conjunto ocupan una gran superficie del valle (5749 Has)

(Cuadro 3) cuya recuperabilidad depende de la zona en que se encuentra. Se ha llegado a la conclusión que todos aquellos suelos que se encuentran en la parte baja del valle (Miramar, Vichayal y San Lucas de Colán) pueden ser recuperados y por lo tanto requieren estudios más detallados. En la parte media y alta del valle, la recuperación de estos suelos es problemática debido a la abundancia de meandros abandonados y depresiones que dificultan la evacuación. Asimismo para iniciar cualquier tipo de recuperación en esta parte del valle y en general a lo largo del río, es necesario realizar obras de defensa y encauzamiento del río. Esta aseveración es reforzada por el hecho que áreas que hasta 1969 habían sido utilizadas en la agricultura, y cuya presencia estuvo inclusive corroborada en las fotografías aéreas del vuelo 170-69-A, actualmente constituyen zonas abandonadas y pertenecientes al lecho de inundación del río.

Los problemas más graves de salinidad y mal drenaje ( $S_3 D_3$ ) se presentan en la parte baja del valle, particularmente en la zona de desembocadura del río, y en algunos meandros abandonados y cauces antiguos. Ocupan en conjunto una extensión de 1645 Has de las cuales aproximadamente 800 Has pueden ser incluidas dentro de los estudios requeridos para recuperar la parte baja del valle mientras que el resto del área no es posible su recuperación, pero que pueden ser utilizados para el cultivo de arroz.

En el Valle de Chira, los mayores problemas de salinidad y mal drenaje se encuentran localizados en la parte baja. Del total de áreas afectadas desde moderados a fuertes problemas de salinidad y mal drenaje ( $S_2 D_1$  a  $S_3 D_3$ ) (7394 Has), aproximadamente 2500 Has se encuentran en esta parte y necesi -

tan estudios más profundos para su recuperación. El resto del área afectada es de difícil recuperación, debido a que están formadas en su mayoría por lechos abandonados, meandros, depresiones que individualmente ocupan pequeñas superficies dentro de áreas sin problemas o con ligeros problemas de salinidad y mal drenaje ( $S_1 D_1$ ). El principal problema en el valle es la ausencia de un cauce definido del río. Mientras no existan obras de defensa y encauzamiento del río, las posibilidades del éxito de cualquier trabajo de recuperación es tará supeditado a los cambios de recorrido del río.
