ESTUDIO DE RECONOCIMIENTO

DRENAJE Y RECUPERACION DE SUELOS AFECTADOS

VALLE DE MALA

DICIEMBRE 1971

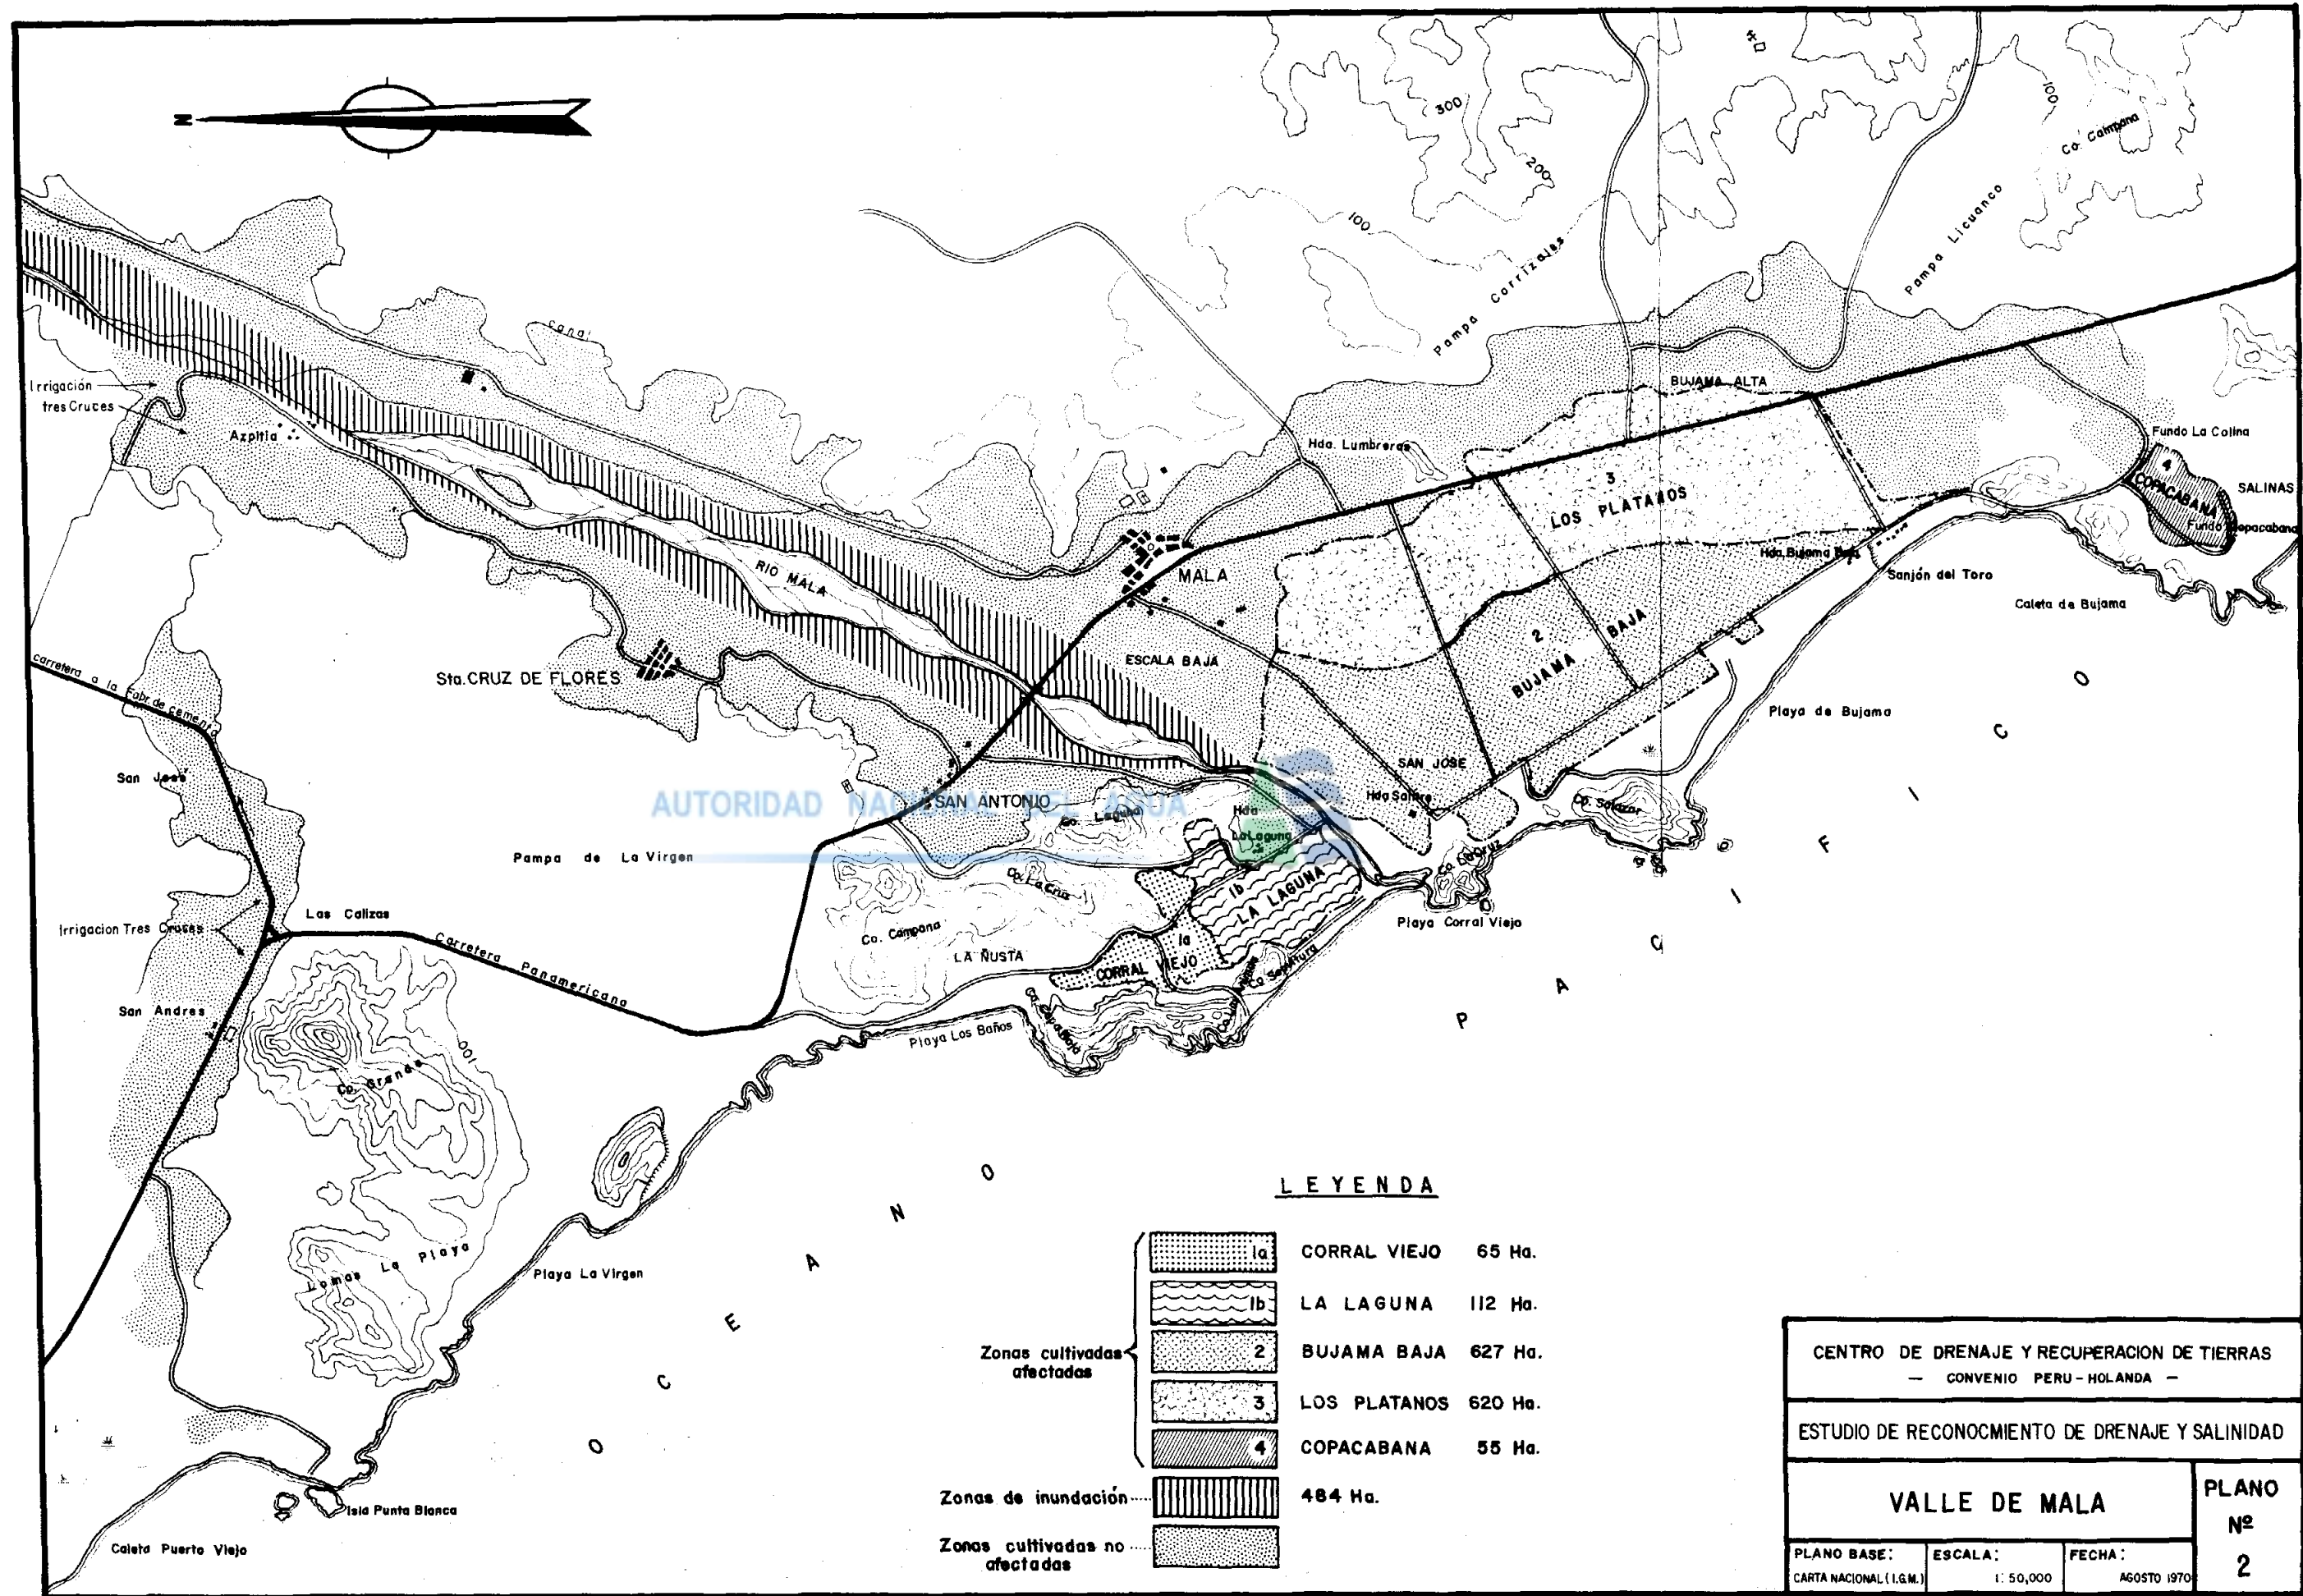
CENTRO DE DRENAJE Y RECUPERACION DE TIERRAS — CONVENIO PERU - HOLANDA —		
ESTUDIO DE RECONOCIMIENTO DE DRENAJE Y SALINIDAD		
VALLE DE MALA		PLANO Nº 2
PLANO BASE: CARTA NACIONAL (I.G.M.)	ESCALA: 1: 50,000	FECHA: AGOSTO 1970

Zona 1: Sub Zona "La Laguna" (1b)
Sub Zona "Corral Viejo" (1a)

Está en el extremo Sur del Valle (Plano 2) y colindante con el mar. Ocupa una extensión aproximada de 55 Ha. El perfil del suelo presenta textura arenosa a franco arenosa. Un perfil modal del suelo es el siguiente:
