**EVALUACION DE CAMPO DEL DISTRITO DE SANTIAGO DE TUNA
CON FINES DE ABASTECIMIENTO DE AGUA**

Lima, Junio de 1999

EVALUACION DE LA ZONA SANTIAGO DE TUNA CON FINES DE APROVECHAMIENTO DE AGUAS SUBTERRANEAS

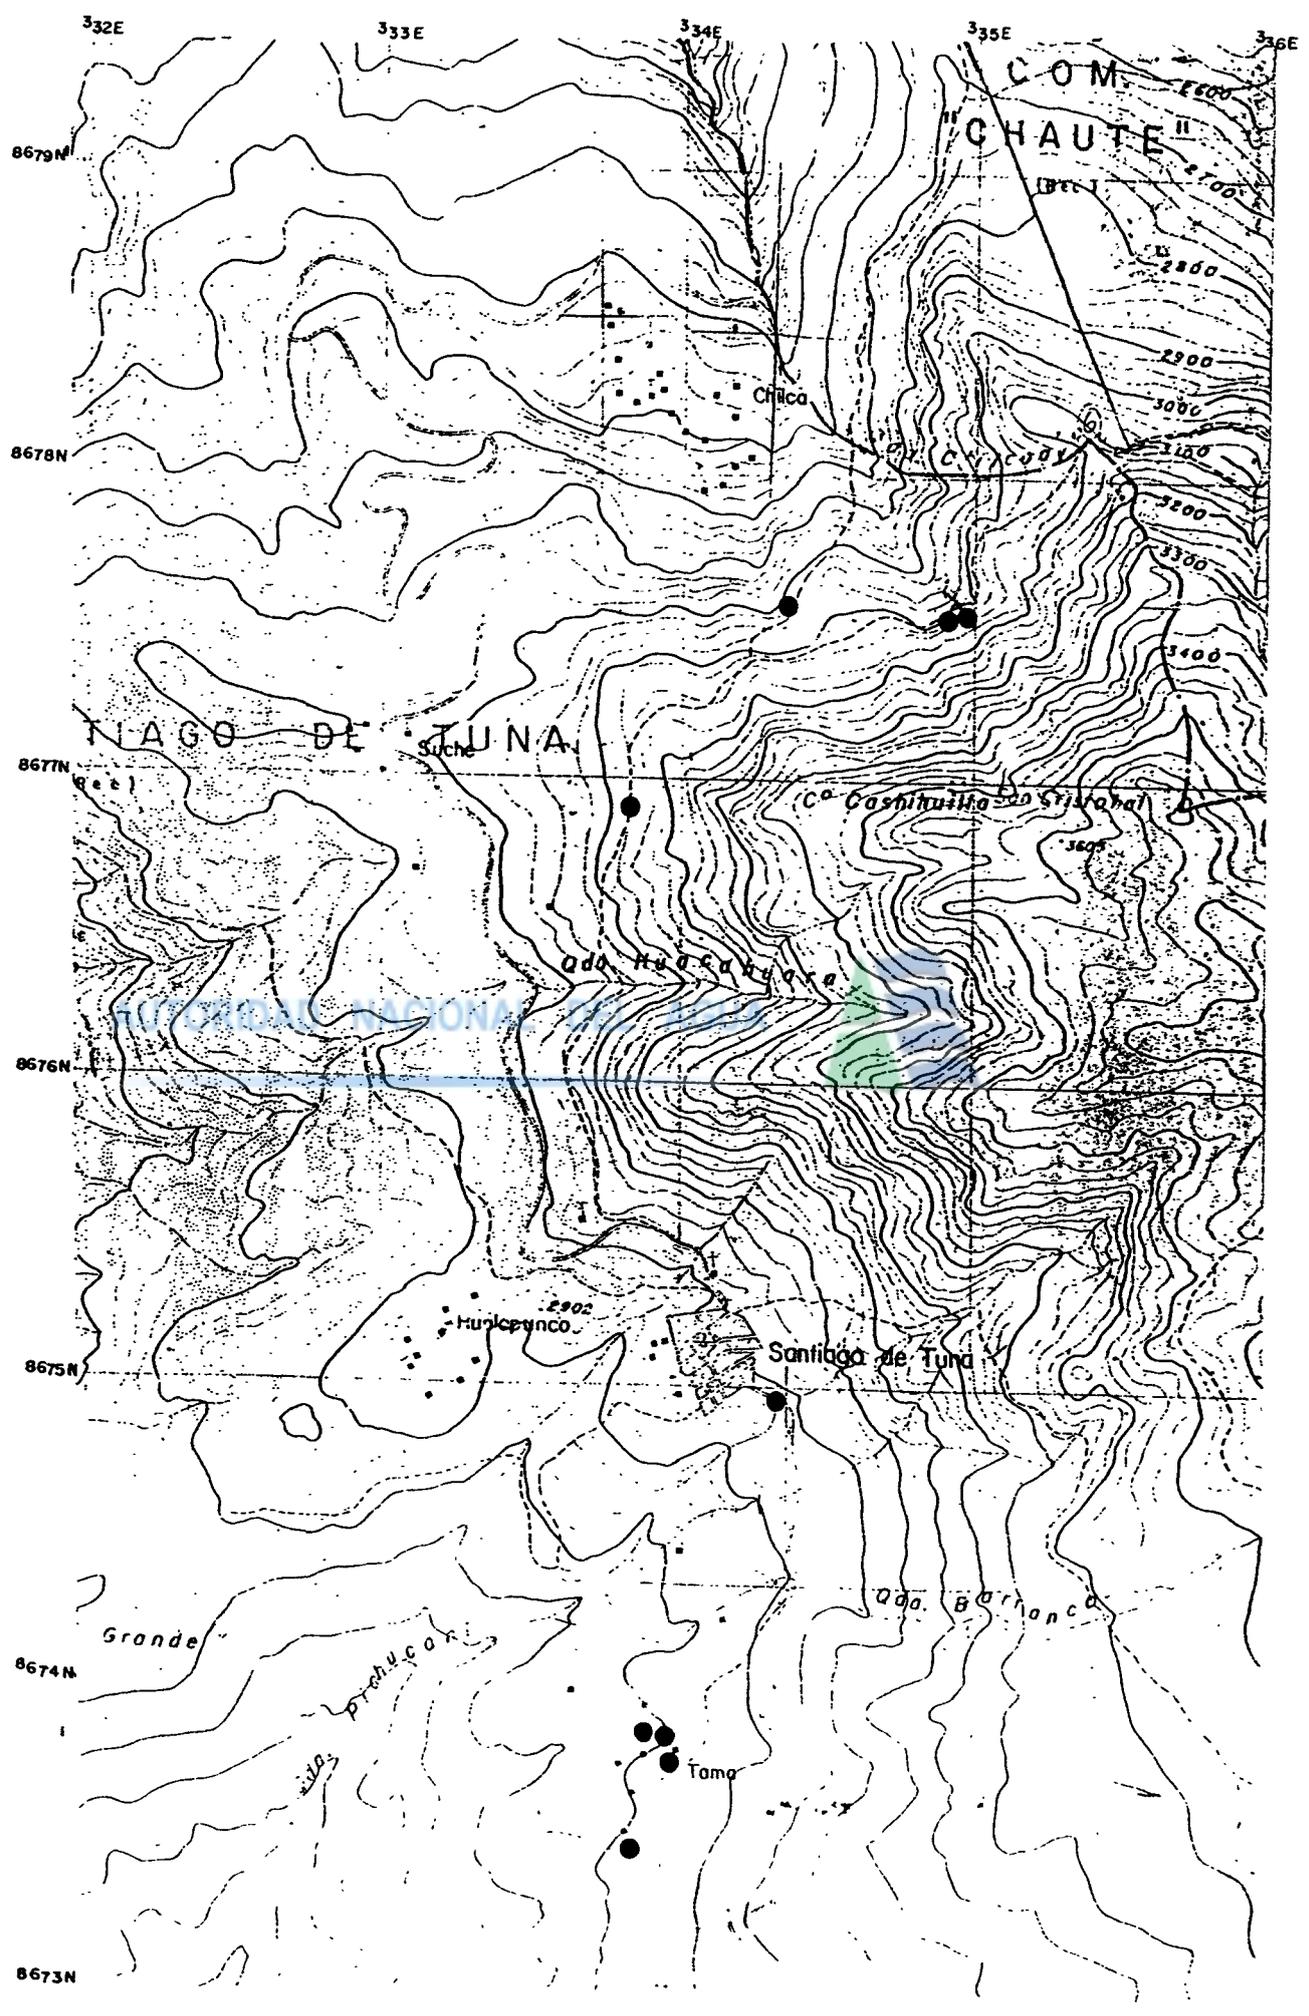
N° LABORATORIO	491	492
N° CAMPO	Quiñuayqui	Mascuñi (Tama)
CE mmhos/cm	0,22	0,33
pH	7,72	7,73
Calcio meq/l	1,70	2,30
Magnesio meq/l	0,20	0,30
Sodio meq/l	0,63	1,07
Potasio meq/l	0,01	0,01
SUMA DE CATIONES	2,54	3,68
Cloruro meq/l	0,40	0,44
Sulfato meq/l	0,65	1,59
Bicarbonato meq/l	1,40	1,60
Nitratos meq/l	0,00	0,00
Carbonatos meq/l	0,00	0,00
SUMA DE ANIONES	2,45	3,63
SAR	0,65	0,94
CLASIFICACION	C1- S1	C2 - S1
BORO ppm	0,00	0,00
Dureza (grados franceses=ppm)	9.48	12,92

Se ha tomado tres muestras representativas de agua de los puquiales Quiñuayqui (491), Mascuñi Tama (492) y Chilcuayqui (493). Los resultados de los análisis efectuados de las muestras recolectadas, son los siguientes Ver fig. N° 2 y 3.

Se puede apreciar en el cuadro de resultados que la conductividad eléctrica de las muestras es de 0.22, 0.33 y 0.20 mmhos/cm, es decir aguas de salinidad baja y moderada.

La dureza que presentan las muestras es de 95 y 130 ppm de CaCO_3 es decir, agua dulce.

Las muestras tienen un pH de 7.72 y 7.73 que indica que el agua es alcalina.

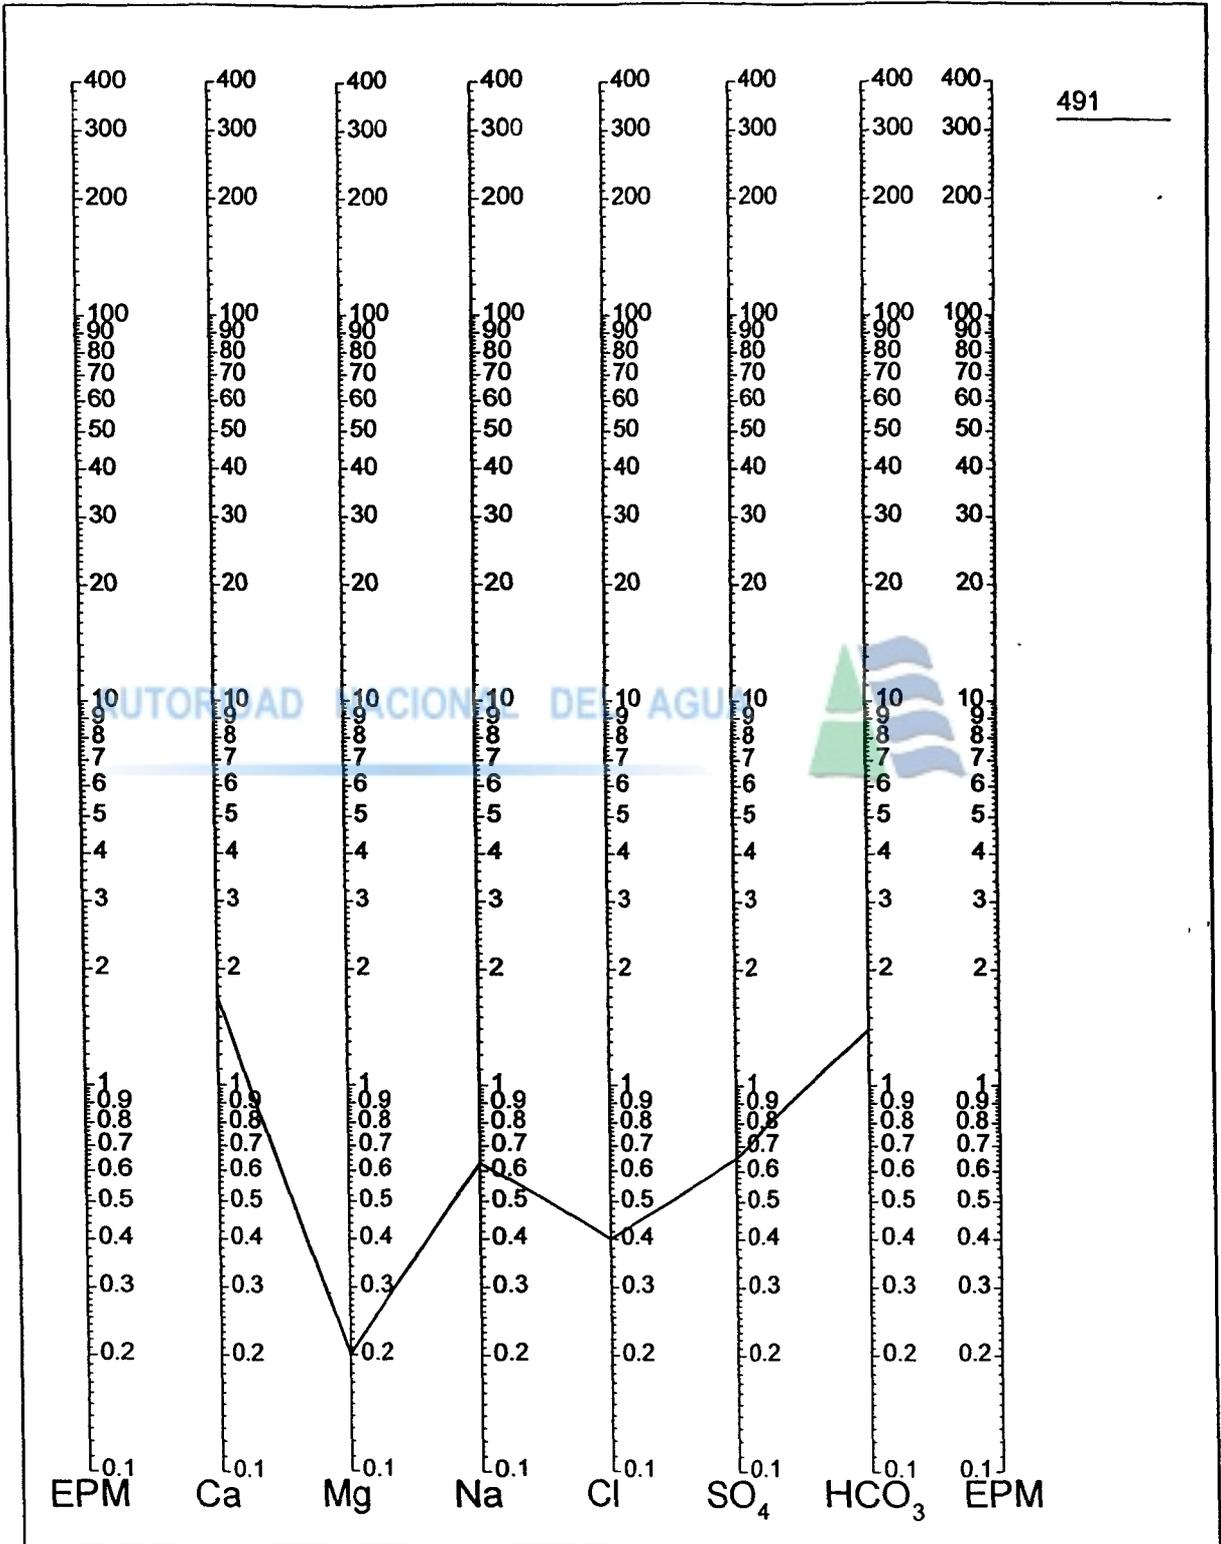
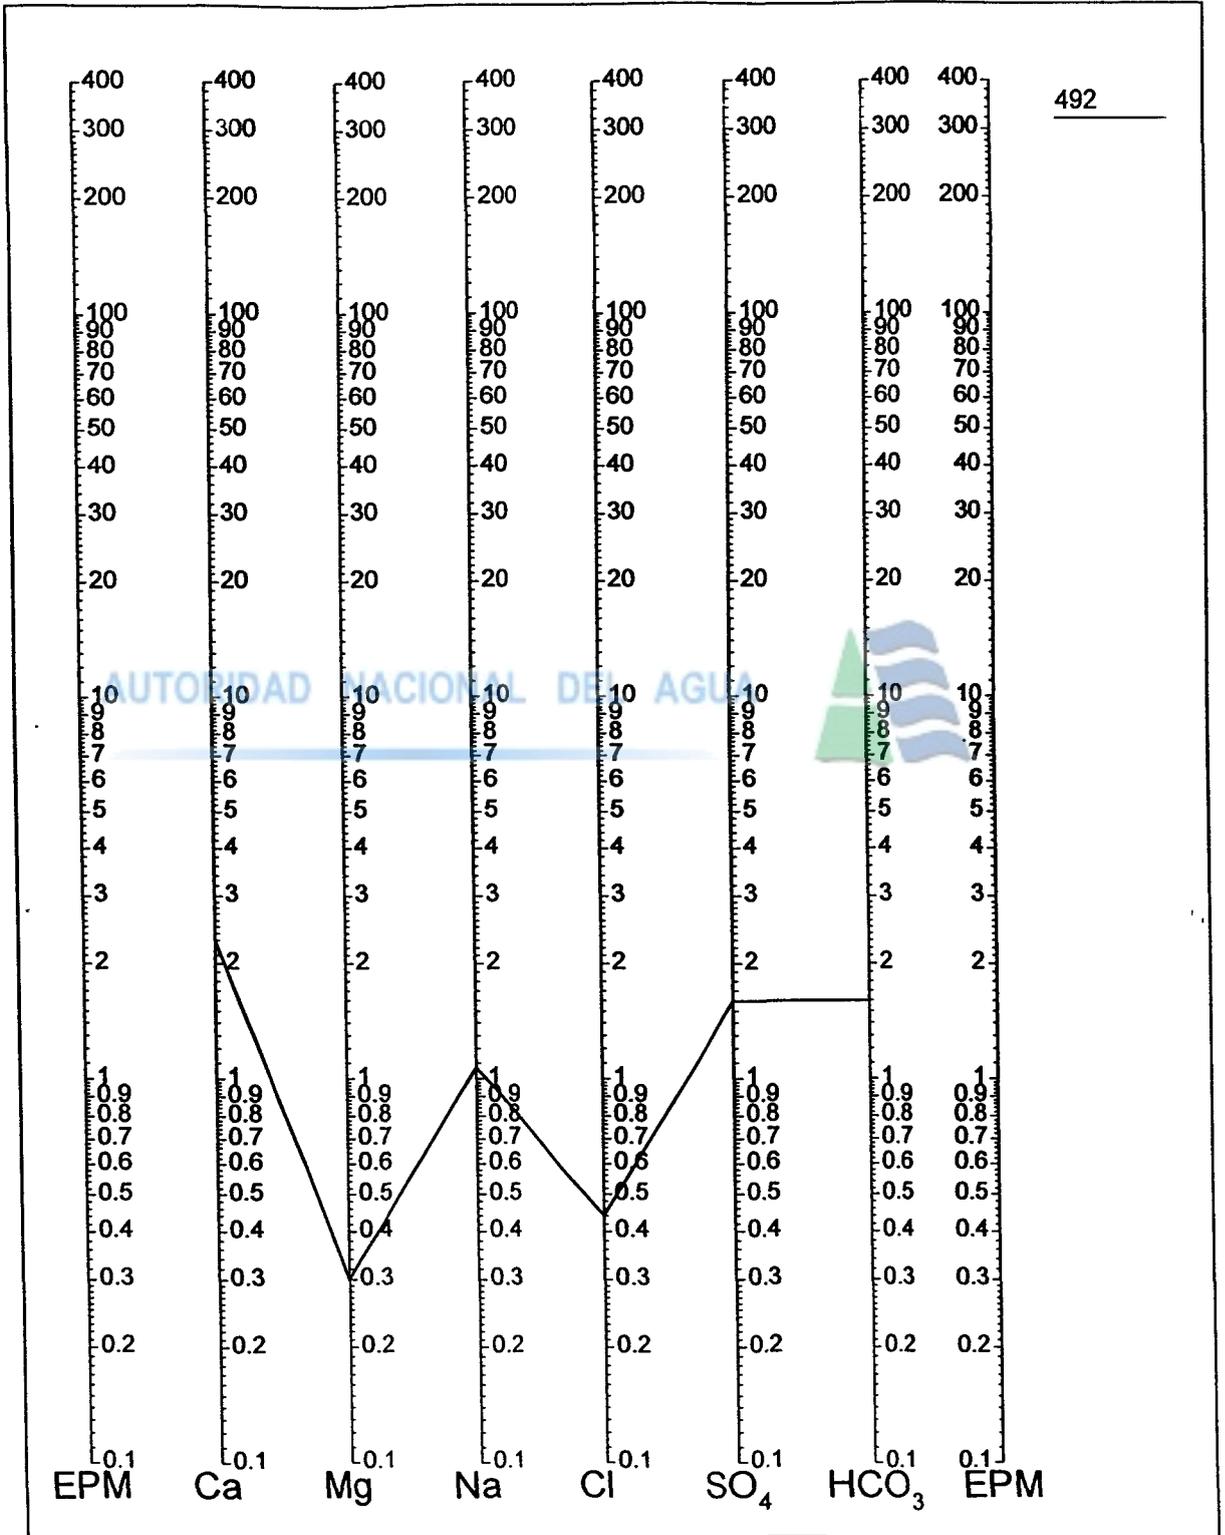
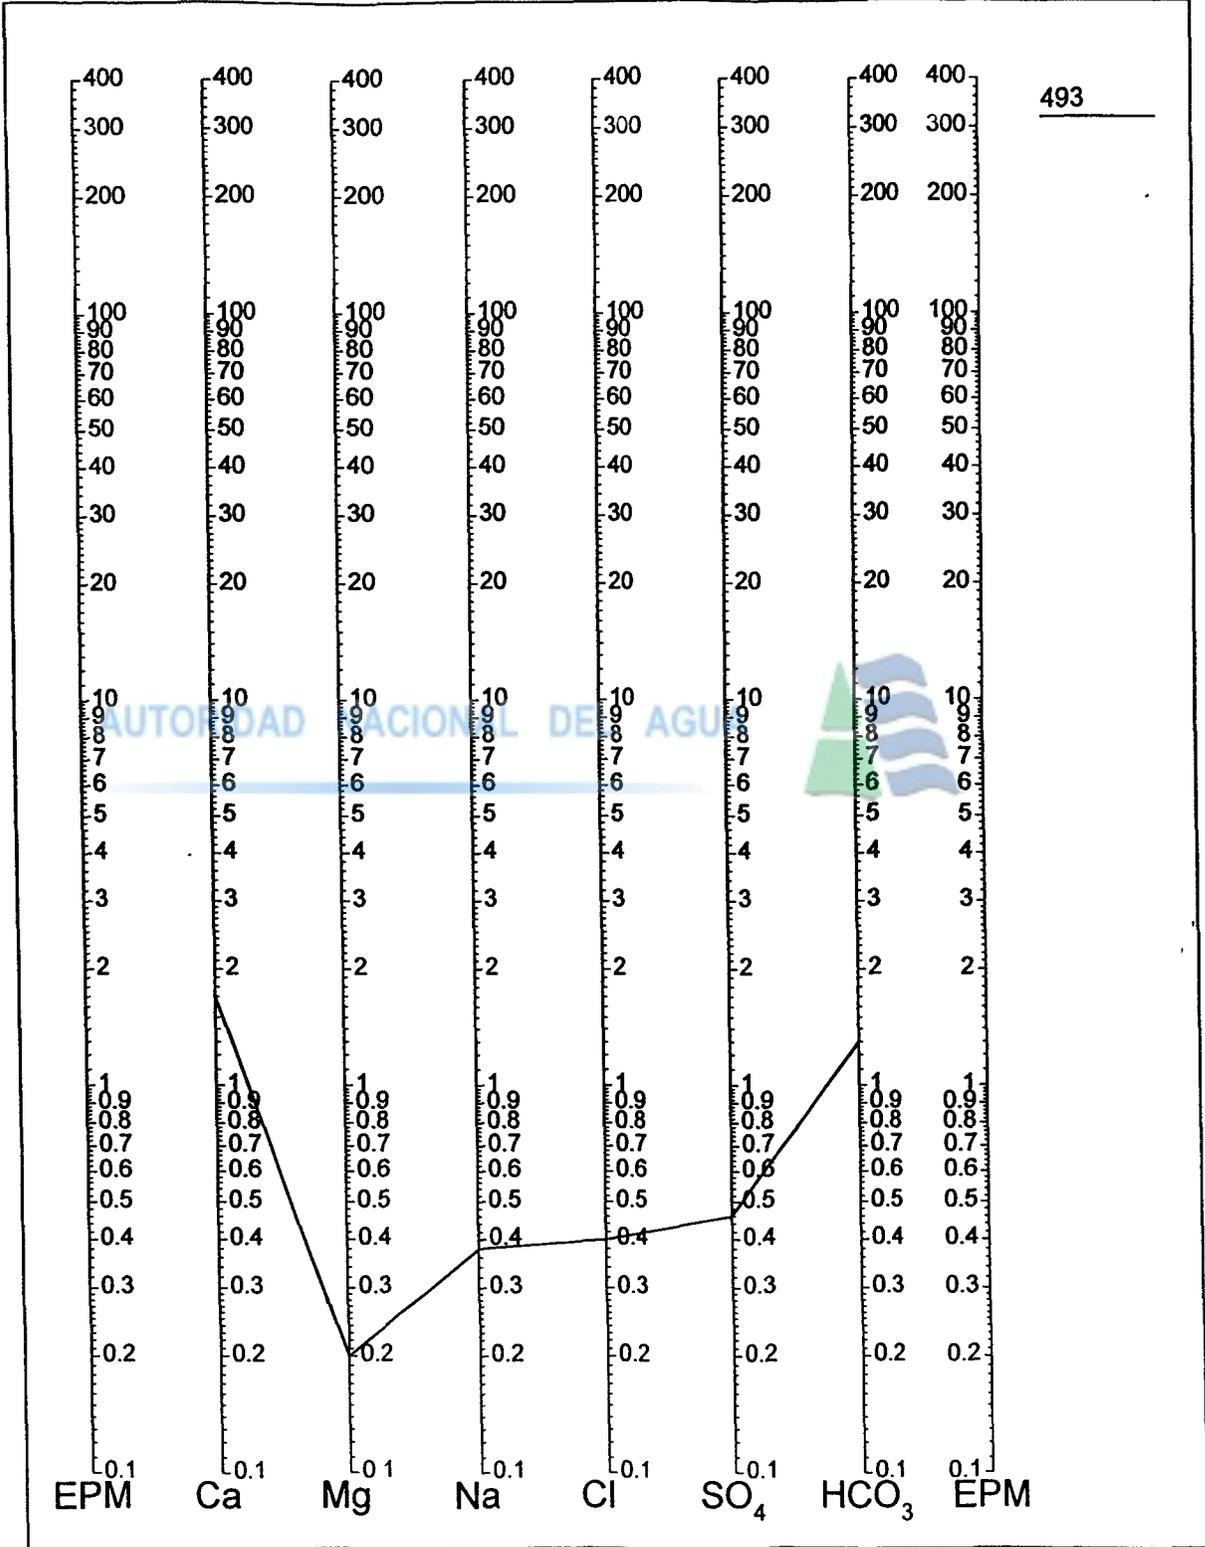
Schoeller Diagram

Con los gráficos de Schoeller, Stiff y Piper se ha podido determinar que la muestra pertenece a la familia hidrogeoquímica bicarbonatada sódica. Ver fig. N° 2 al 12.

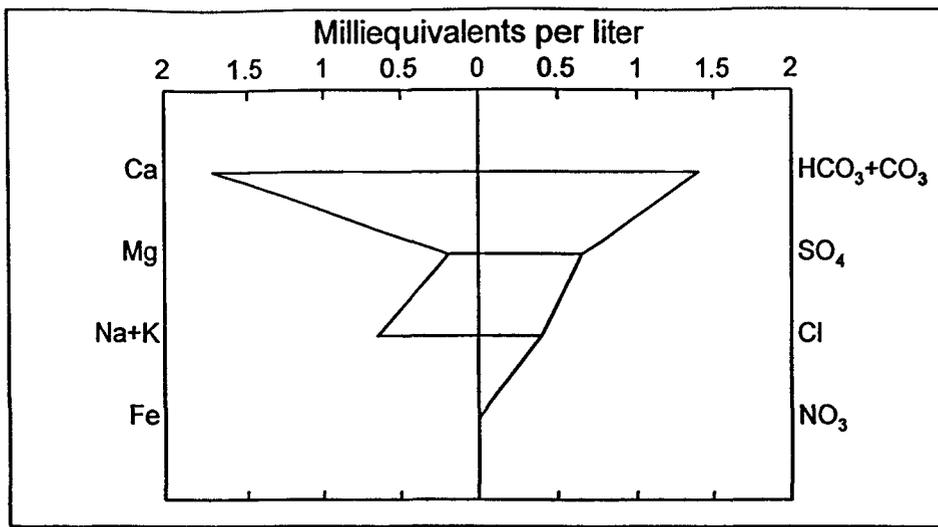
STIFF Diagram

Cations					
	<i>Ca</i>	<i>Mg</i>	<i>Na</i>	<i>K</i>	<i>Fe</i>
Milliequivalents per liter	1.70	0.20	0.63	0.01	
Milligrams per liter

Anions					
	<i>HCO3</i>	<i>CO3</i>	<i>SO4</i>	<i>Cl</i>	<i>NO3</i>
Milliequivalents per liter	1.40		0.65	0.40	0.00
Milligrams per liter

BOD	COD	Dissolved Oxygen	F	B	SiO2
TDS	Hardness	Alkalinity	Conductivity 220.00	pH 7.72	SAR 0.6464

Water Type
Calcium Bicarbonate

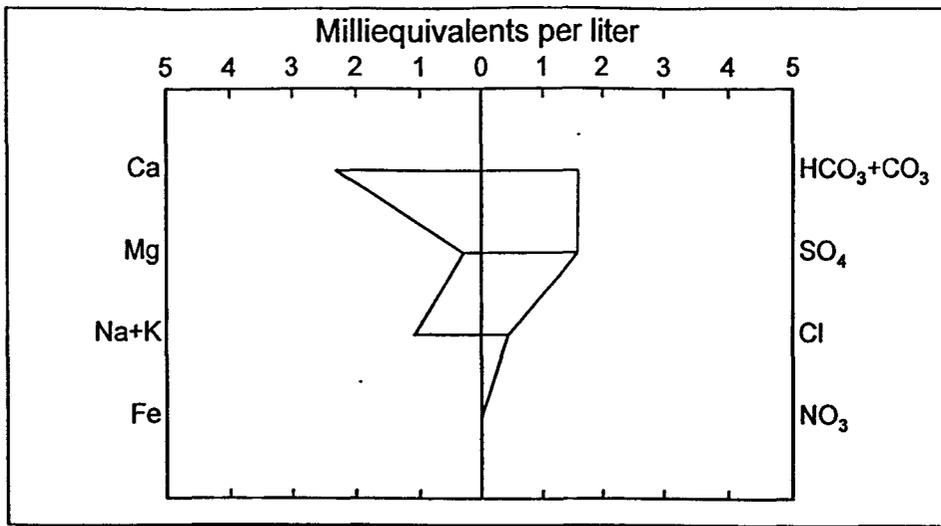
STIFF Diagram

<i>Cations</i>					
	<i>Ca</i>	<i>Mg</i>	<i>Na</i>	<i>K</i>	<i>Fe</i>
<i>Milliequivalents per liter</i>	2.30	0.30	1.07	0.01	
<i>Milligrams per liter</i>

<i>Anions</i>					
	<i>HCO3</i>	<i>CO3</i>	<i>SO4</i>	<i>Cl</i>	<i>NO3</i>
<i>Milliequivalents per liter</i>	1.60		1.59	0.44	0.00
<i>Milligrams per liter</i>

BOD	COD	Dissolved Oxygen	F	B	SiO2
TDS	Hardness	Alkalinity	Conductivity 330.00	pH 7.73	SAR 0.9385

Water Type
Calcium Bicarbonate

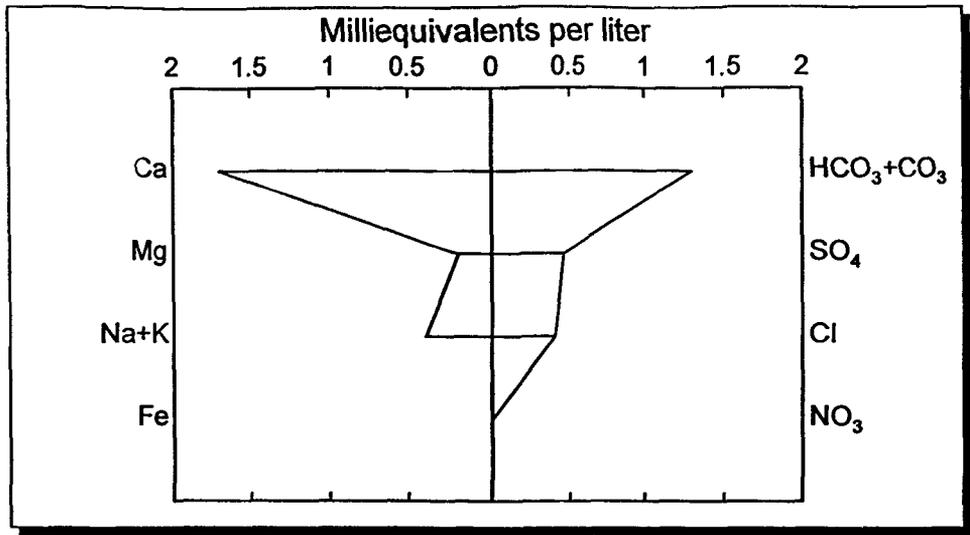
STIFF Diagram

Cations					
	<i>Ca</i>	<i>Mg</i>	<i>Na</i>	<i>K</i>	<i>Fe</i>
Milliequivalents per liter	1.70	0.20	0.38	0.01	
Milligrams per liter

Anions					
	<i>HCO3</i>	<i>CO3</i>	<i>SO4</i>	<i>Cl</i>	<i>NO3</i>
Milliequivalents per liter	1.30		0.46	0.40	0.00
Milligrams per liter

BOD	COD	Dissolved Oxygen	F	B	SiO2
TDS	Hardness	Alkalinity	Conductivity 200.00	pH 7.73	SAR 0.3899

Water Type
Calcium Bicarbonate

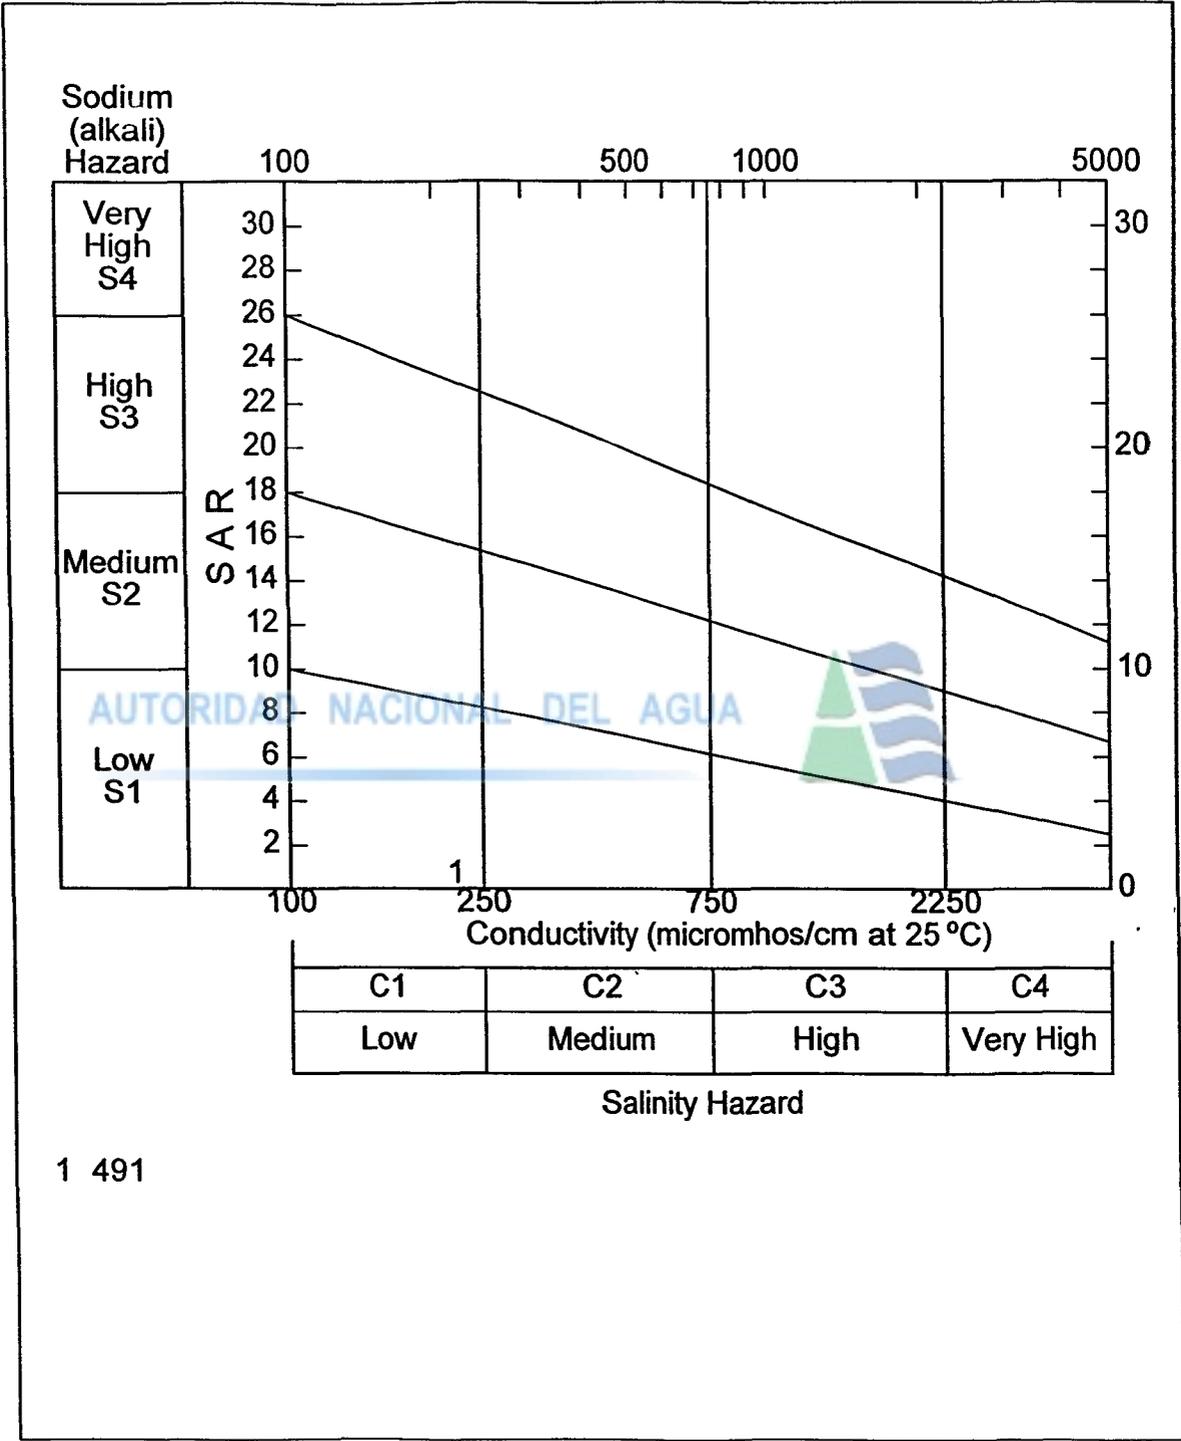
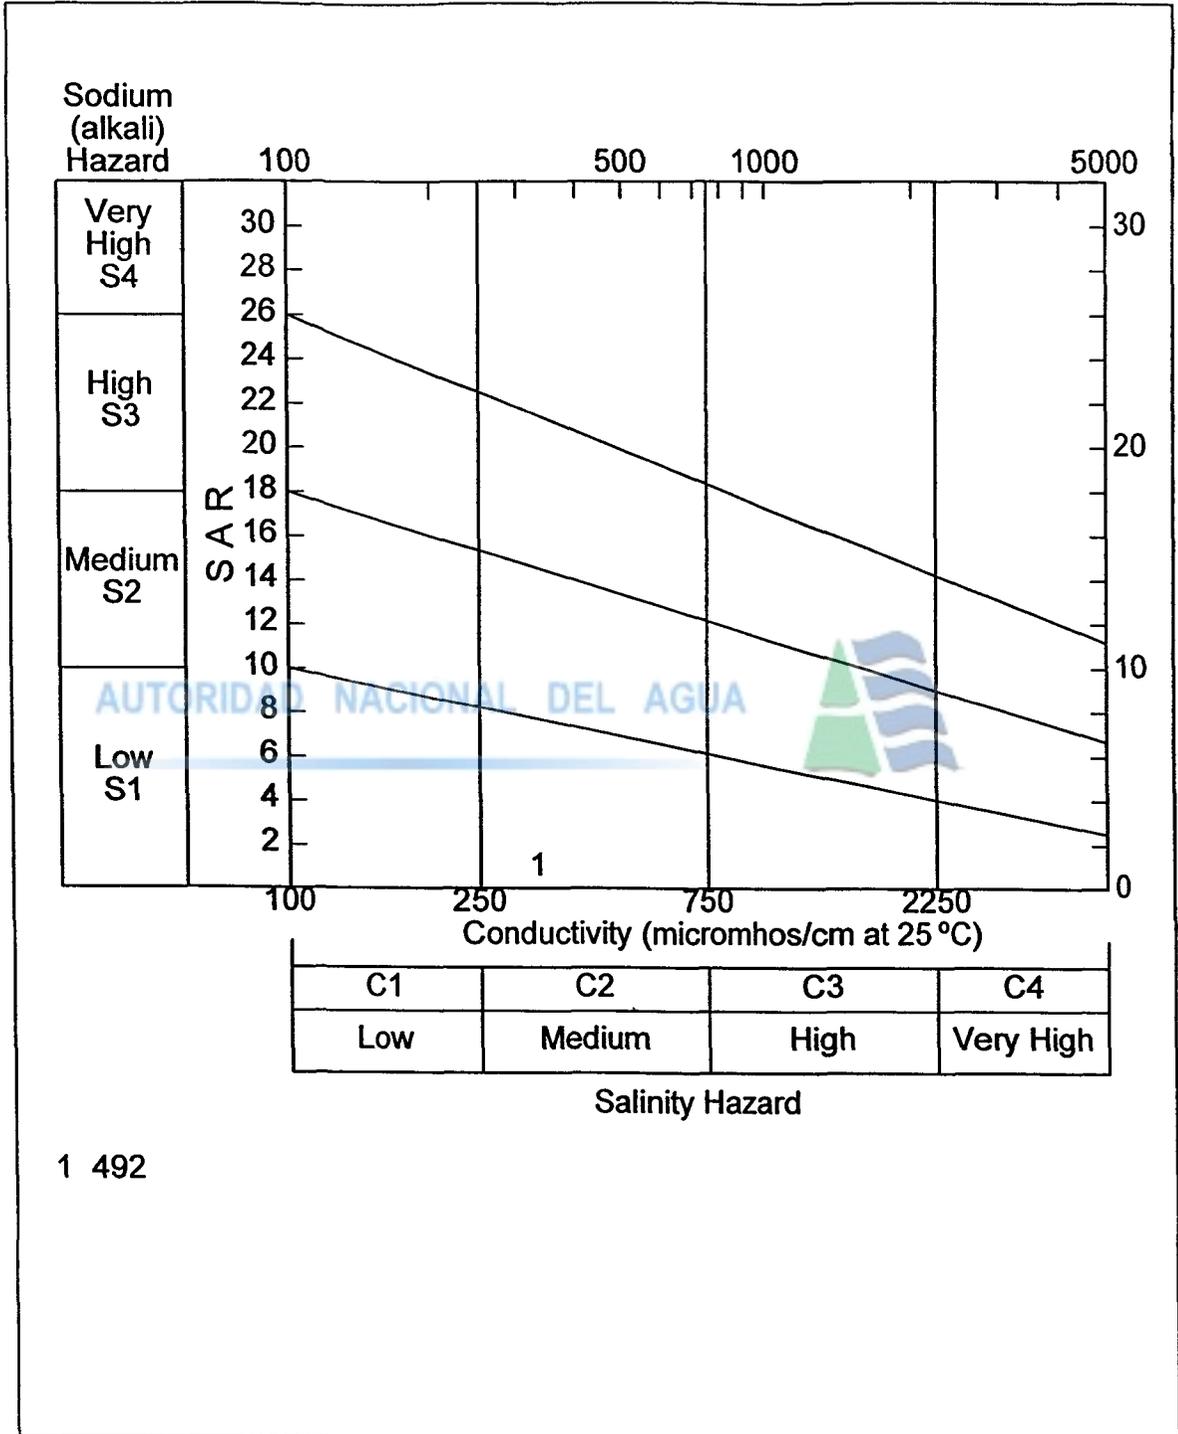
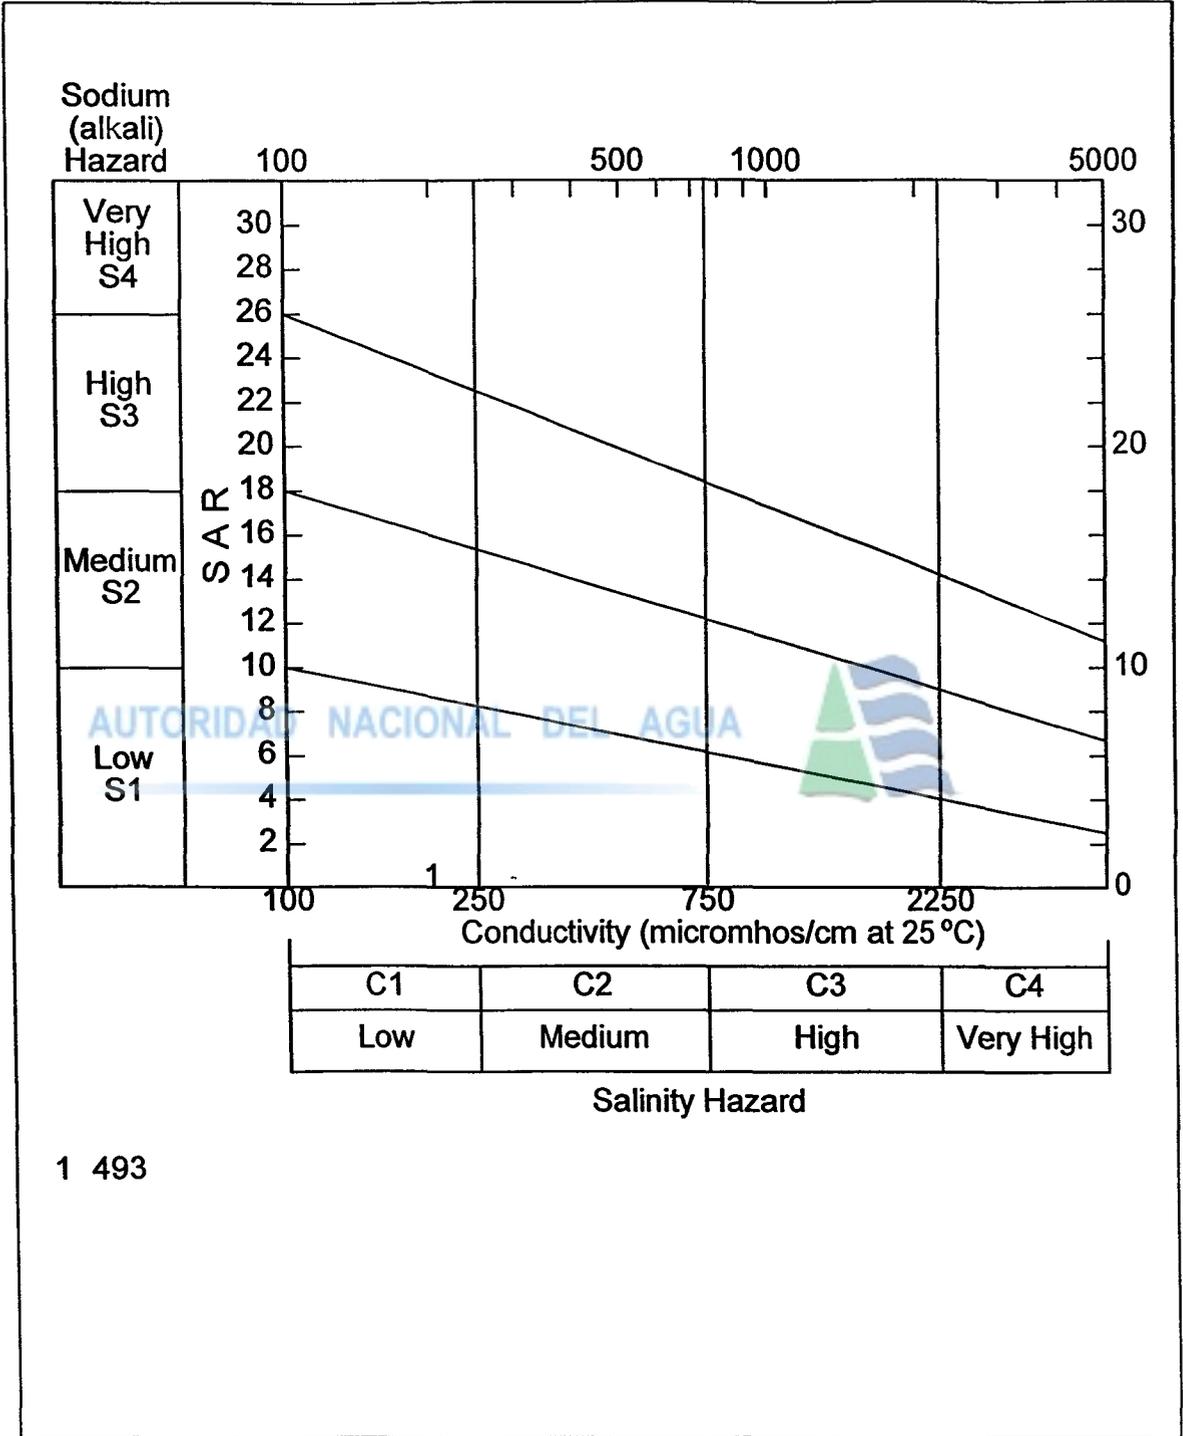
Wilcox Diagram

Del análisis del gráfico de Wilcox, se ha determinado que la muestra pertenece a la clase C_1S_1 y C_2S_1 , es decir salinidad baja y moderada y poco sódica. Ver fig. N°13 al 15.

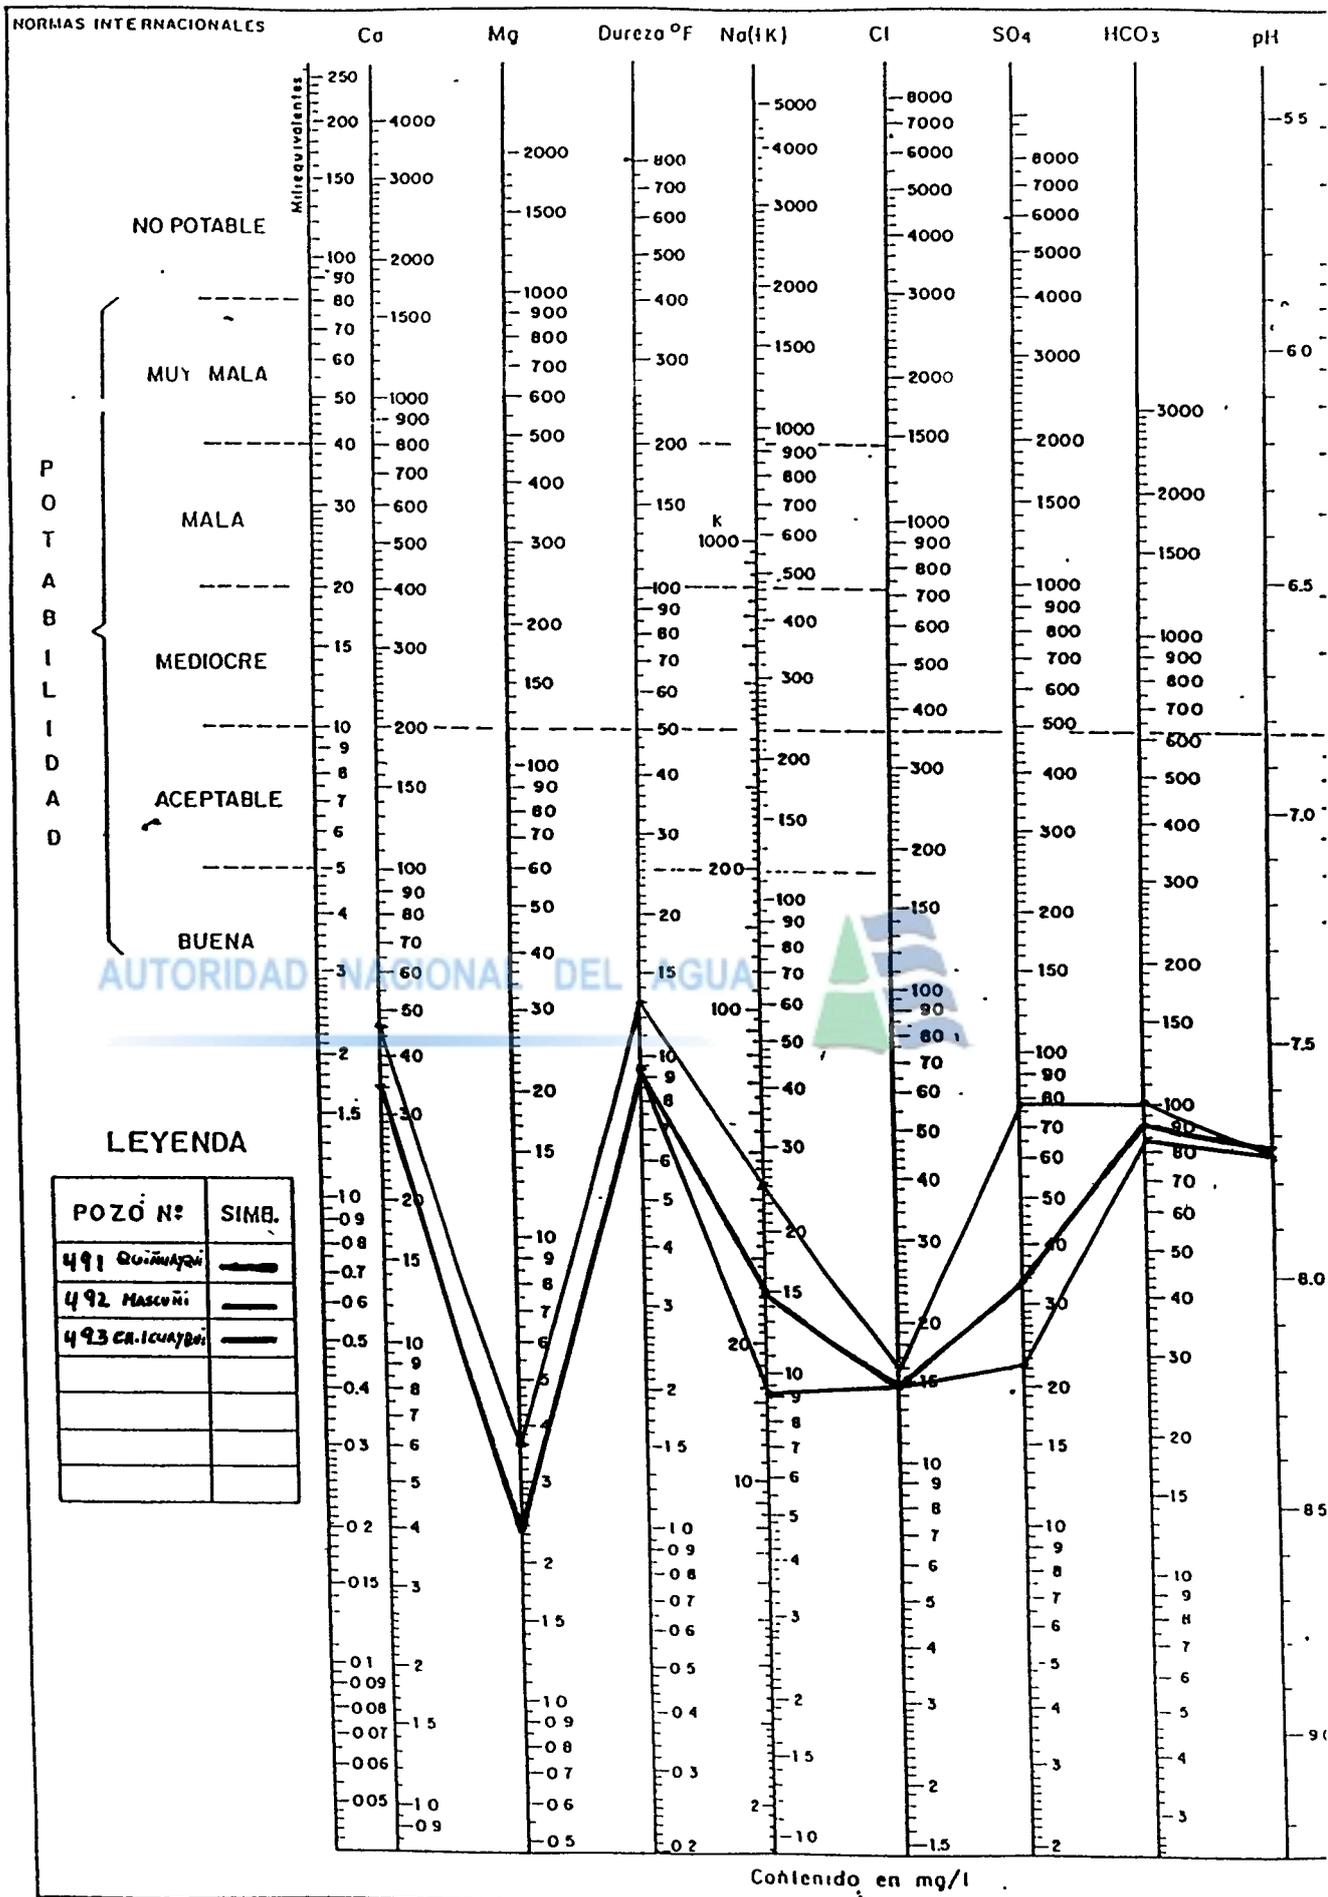
la Salud en Ginebra de 1972 (OMS) y empleando el diagrama de potabilidad; determinando que dicha muestra presenta una potabilidad Buena. Ver fig.N°16.

De los resultados de los análisis de la muestra de agua se han elaborado los diagramas, determinándose que el agua es de buena calidad tanto como para el uso doméstico y uso de riego para diferentes cultivos y sin peligro de sodio, el agua es dulce y de buena potabilidad.

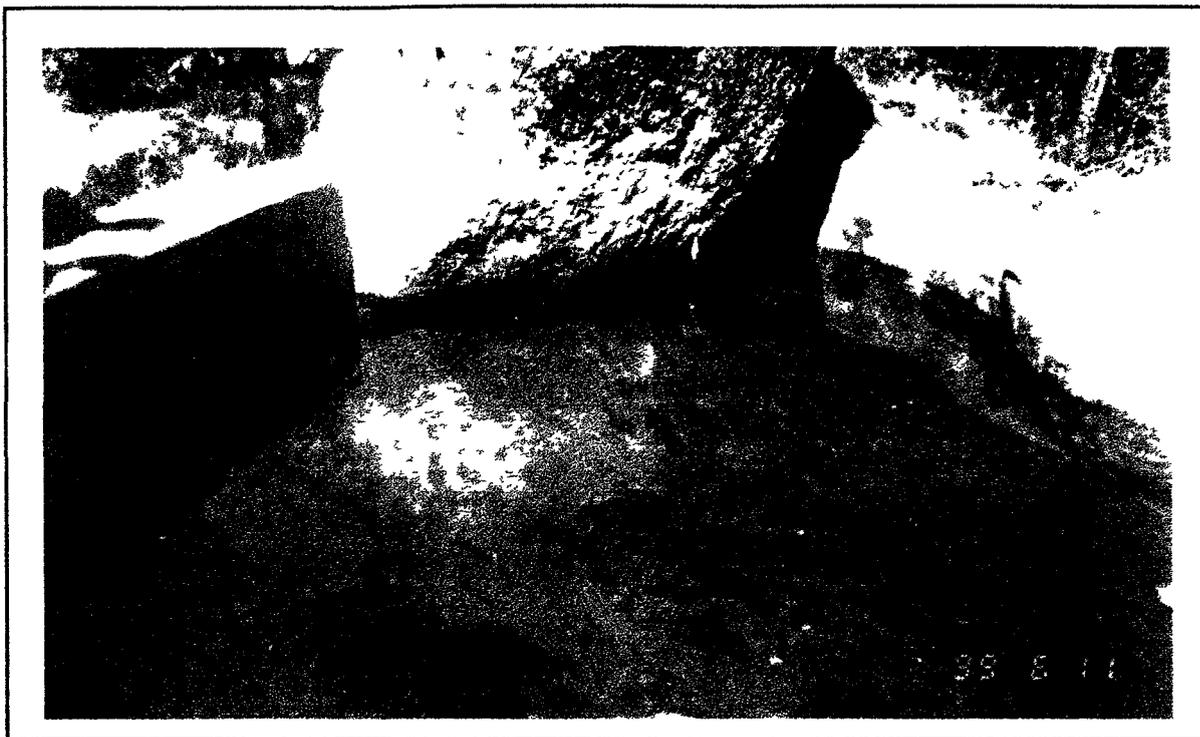
FIG. N° 7 PUQUIO LANTAHUACHE. EL AGUA AFLORA DEBAJO DE LA ROCA

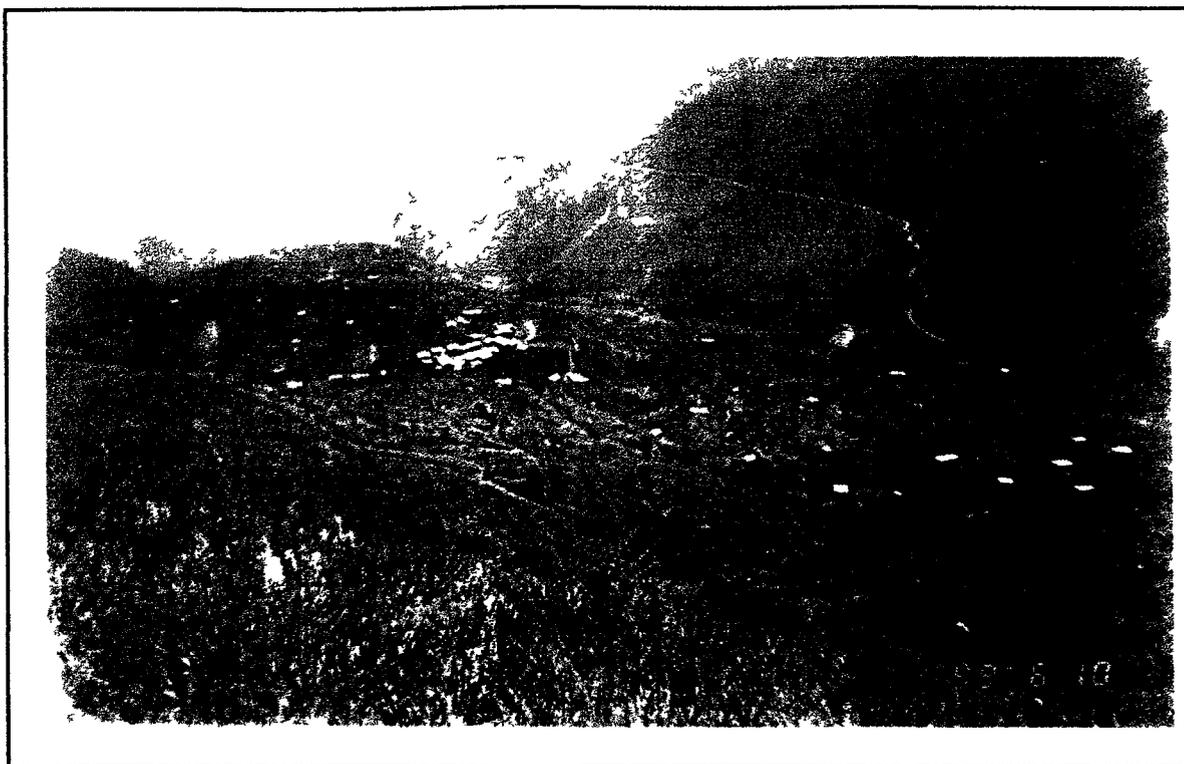
**FIG. N° 9 VISTA FOTOGRÁFICA DE LA PARTE BAJA DEL SECTOR NORTE
EXISTE UN RESERVORIO QUE ABASTECE DE AGUA A ESTE SECTOR**
AUTORIDAD NACIONAL DEL AGUA

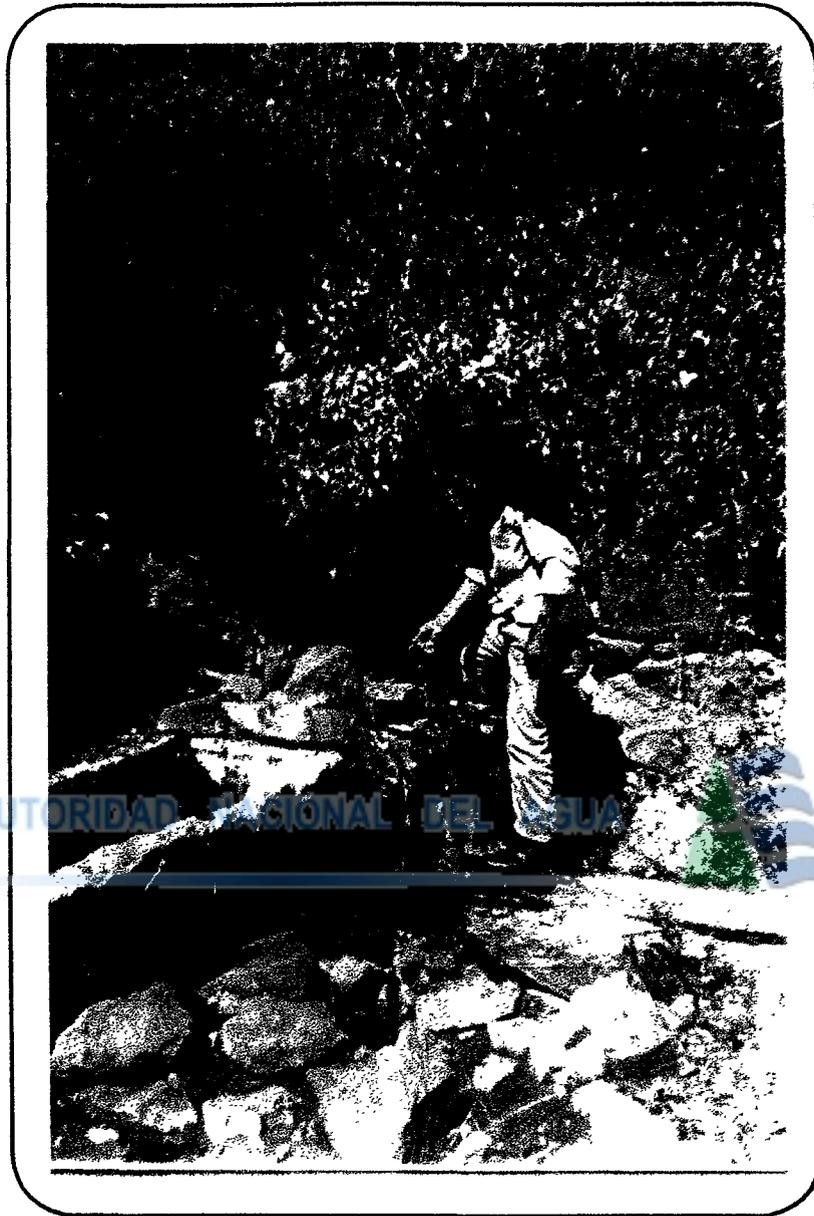
FIG. N° 11 PUQUIO CHILCUAYTE CAUDAL PROMEDIO 3 l/s
