INFORME DE AVANCE

*ESTUDIO ~~HYDRO~~ GEOLOGICO PARA EL
ABASTECIMIENTO DE AGUA CON FINES DE
RIEGO EN LA ZONA TAPARACHE - PUNO*

Provincia y Departamento de Puno

Lima, Mayo de 1998

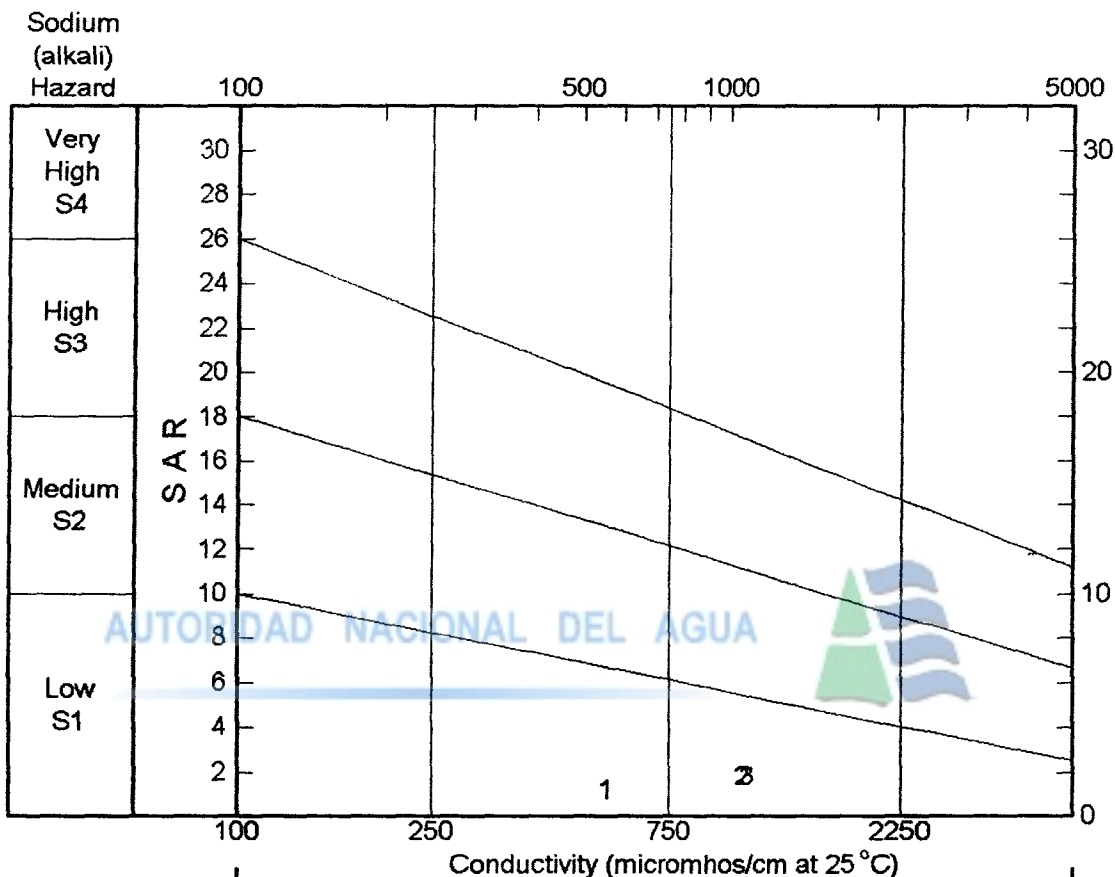
Wilcox Diagram

ZONA DE SUCIES - CARRASO / POZO

C1	C2	C3	C4
Low	Medium	High	Very High

Salinity Hazard

- 1 Pozo N° 01
- 2 Pozo N° 02
- 3 Pozo N° 03

En la zona de estudio las aguas subterráneas son excelentes a permisibles, perteneciendo a la clase C₁S₁. (Baja salinidad y poca sódica), clase C₂S₁. (Moderada salinidad y poca sódica) y la clase C₃ S₁ (Salinidad entre media y alta y poca sódica). Ver fig. 05 a y b.

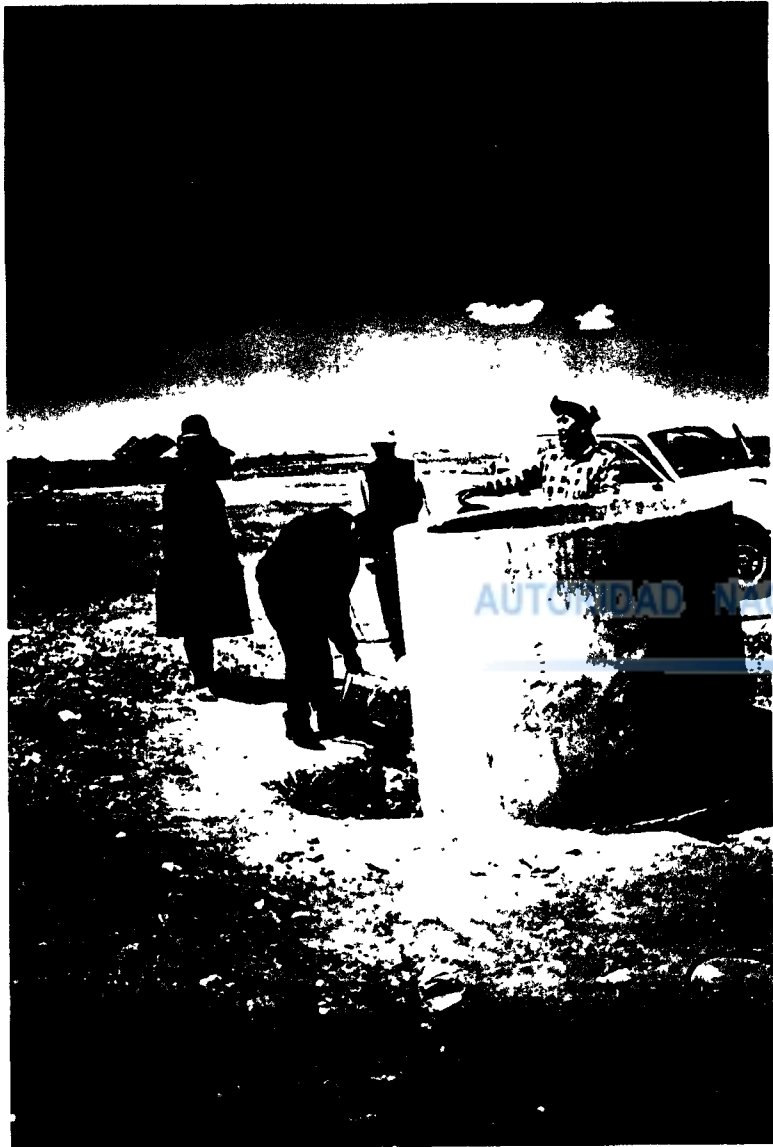
3 Pozo tajo abierto en plena construcción en Taparache

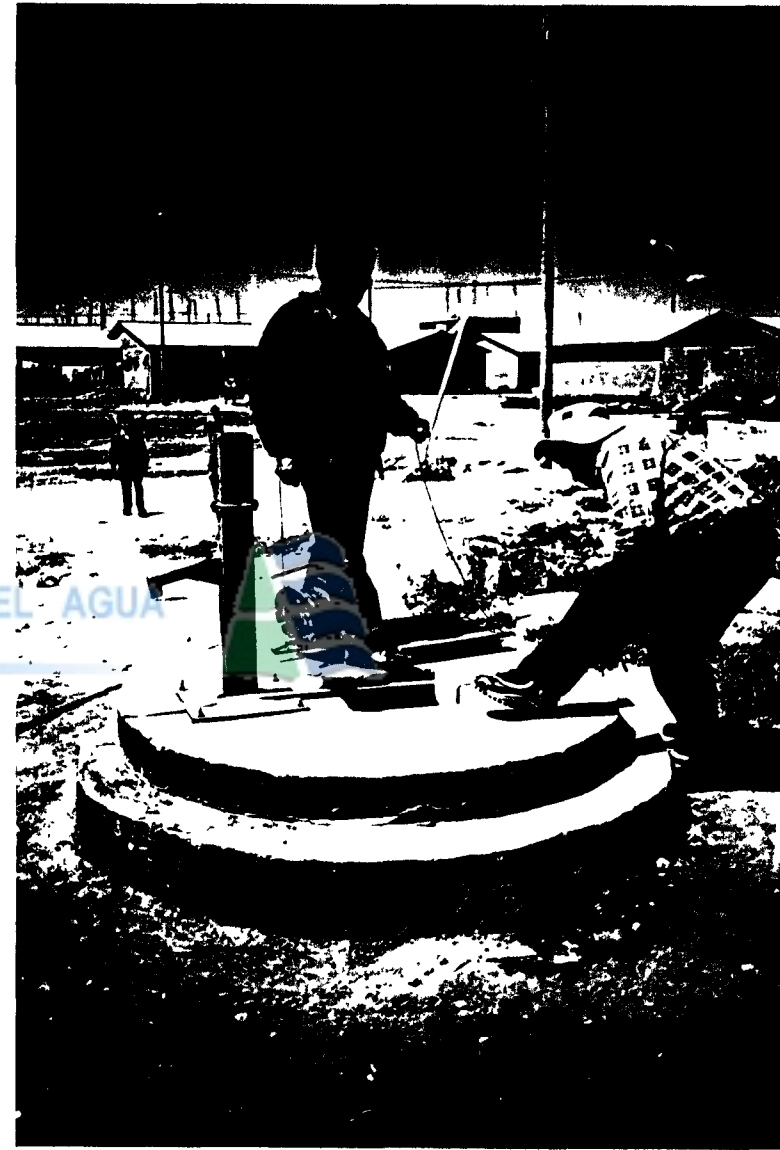
4 - Pozo tajo abierto con bomba manual malograda en la Urb Paraiso
