INVESTIGACION HIDROGEOLÓGICA DE
REHABILITACIÓN DE POZOS TUBULARES
EN EL AREA EXPERIMENTAL LA VIÑA
DISTRITO DE JAYANCA-CHICLAYO

POZO N°19

LIMA, FEBRERO 1999

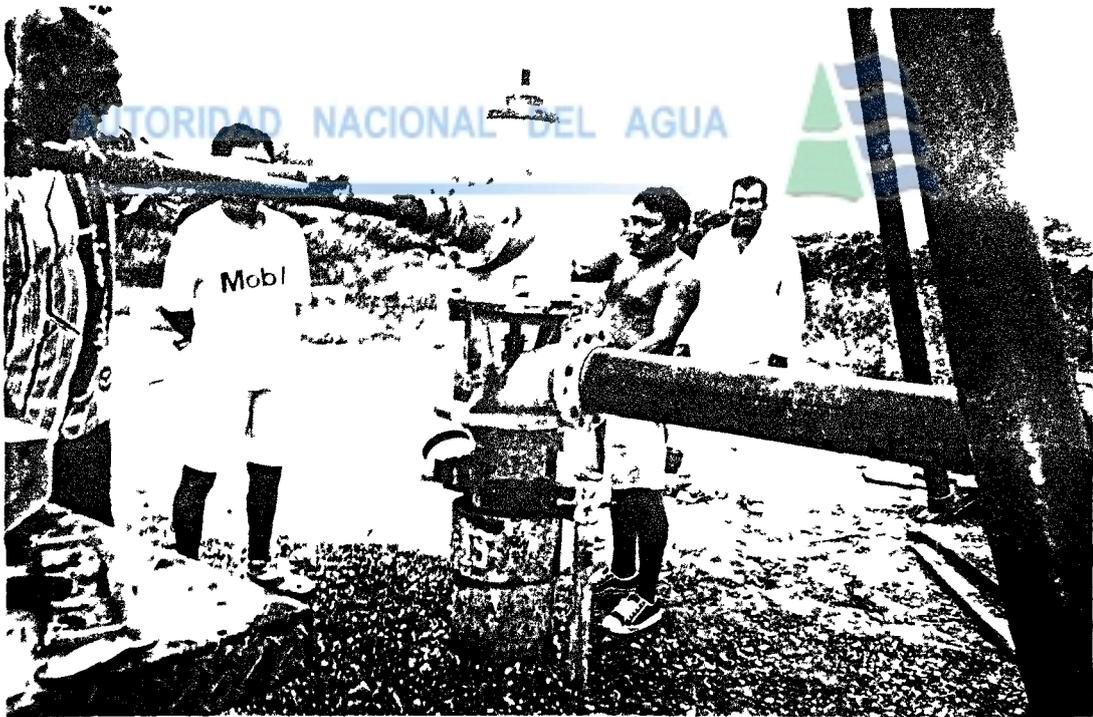
Fig. 02 Chequeo de la instalación del equipo de prueba

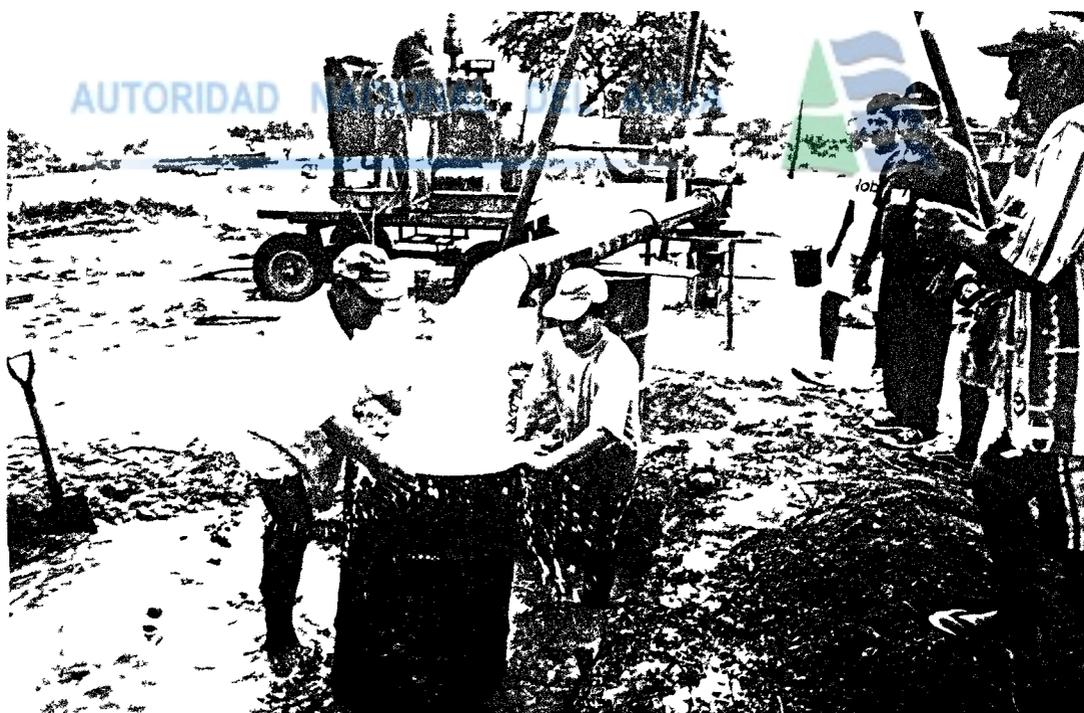
Fig 04 Prueba de bombeo aforo del caudal

La prueba de bombeo a caudales variables se realizó en 4 regímenes, siendo su duración total de 48 horas. Los resultados de esta prueba se muestran en el cuadro N° 01 y la curva de rendimiento en la Fig. 02.
