P E R F I L

PROYECTO DE IRRIGACION LISCAY – SAN JUAN DE YANAC

VOLUMEN II ESTUDIOS BÁSICOS

ANEXO 1: OFERTA, DEMANDA Y BALANCE HÍDRICO ANEXO 2: GEOLOGÍA

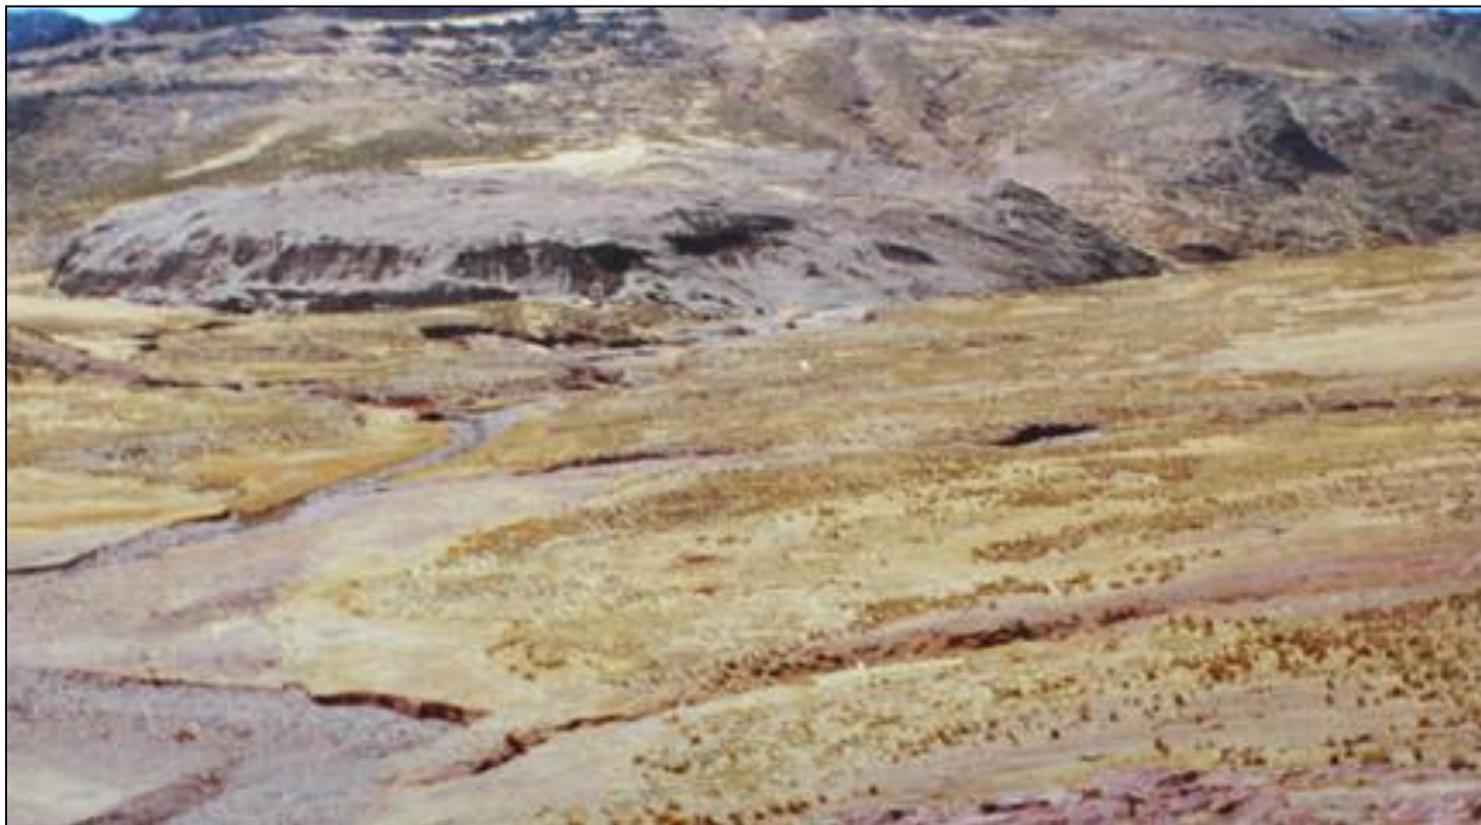
Foto N° 1 .- Nacientes del Vaso Sihuís: Quebradas Pucarasja y Cuncamiyoc.

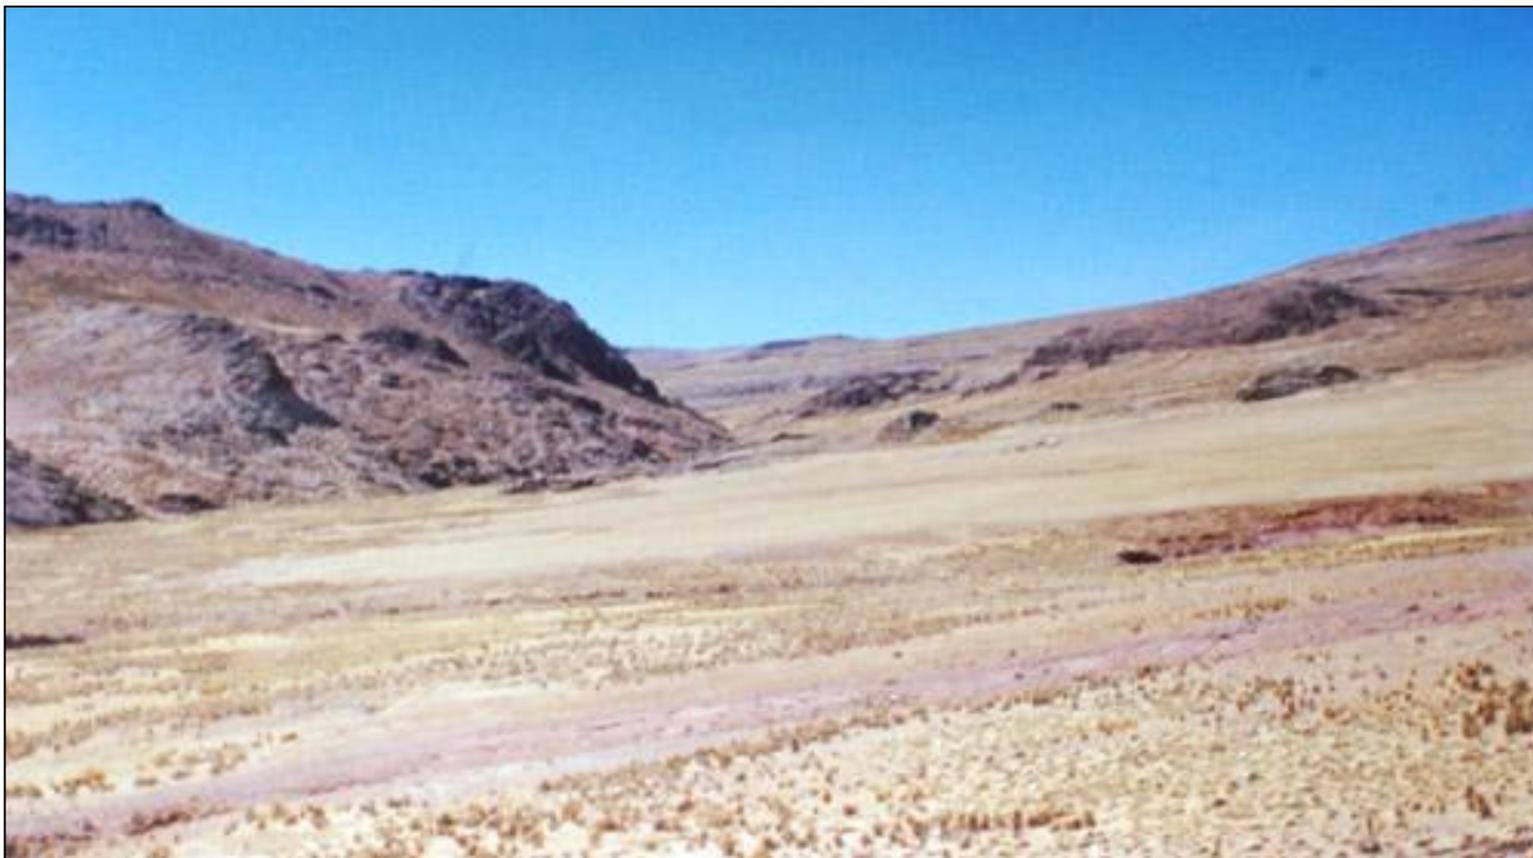
Foto N° 2 .- Nacientes del Vaso Sihuis, margen izquierda: Quebrada Pucarasja.

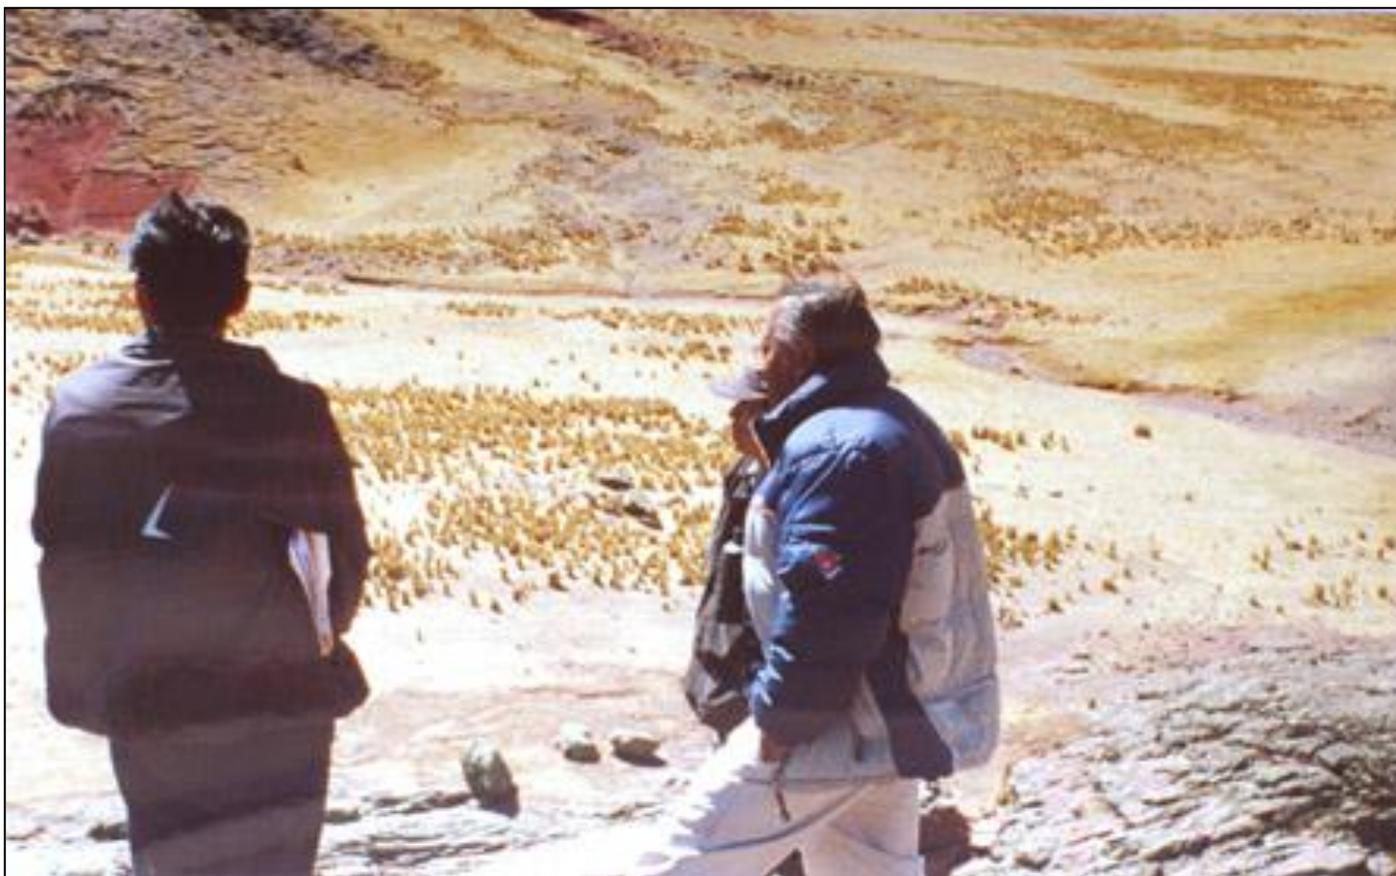
Foto N° 3.- Margen derecha del Vaso Sihuis - Vista del Estribo izquierdo.

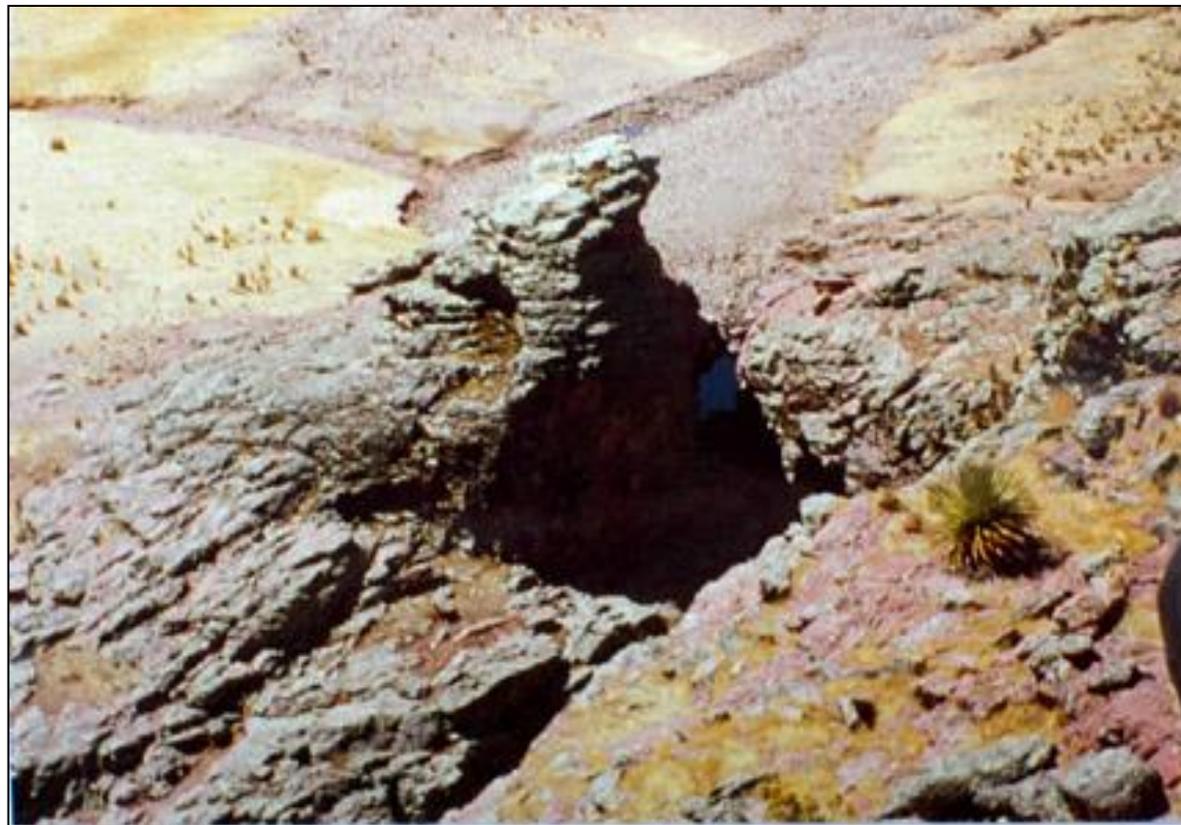
Foto N° 4.- Inicio del encañonamiento de la quebrada

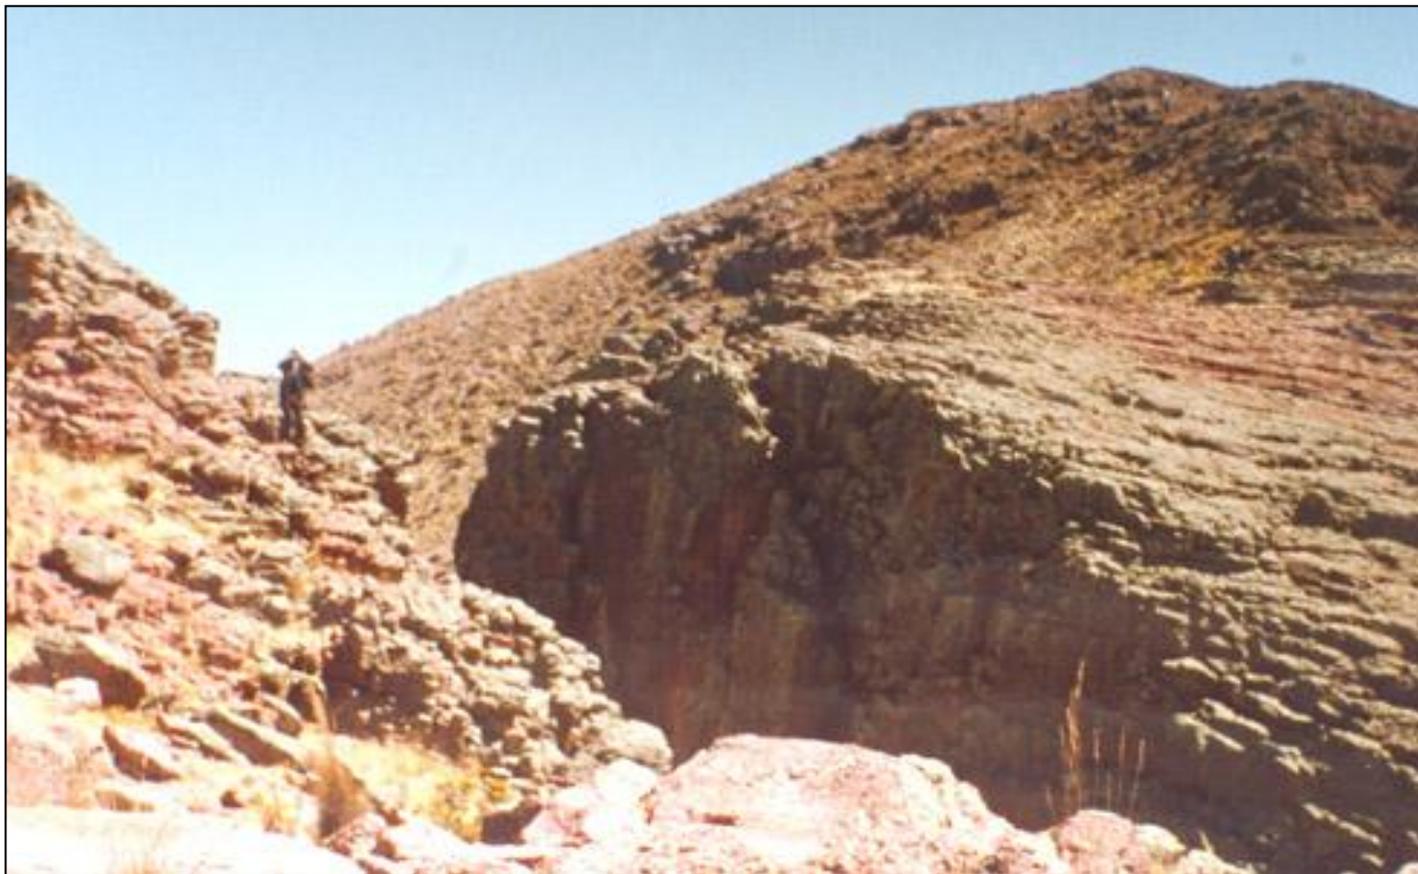
Foto N° 5.- Zona de Presa Sihuis – Afloramientos de Brechas

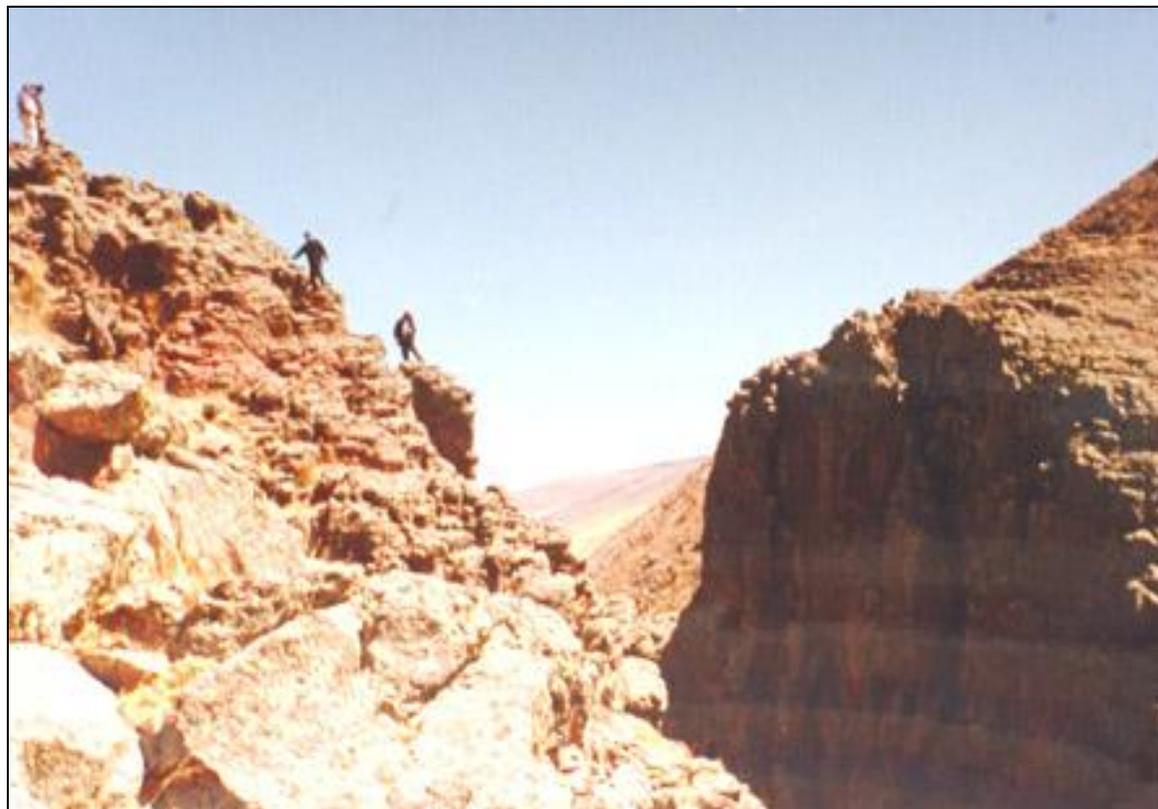
Foto N° 6.- Zona de Presa Sihuis - Vista hacia aguas

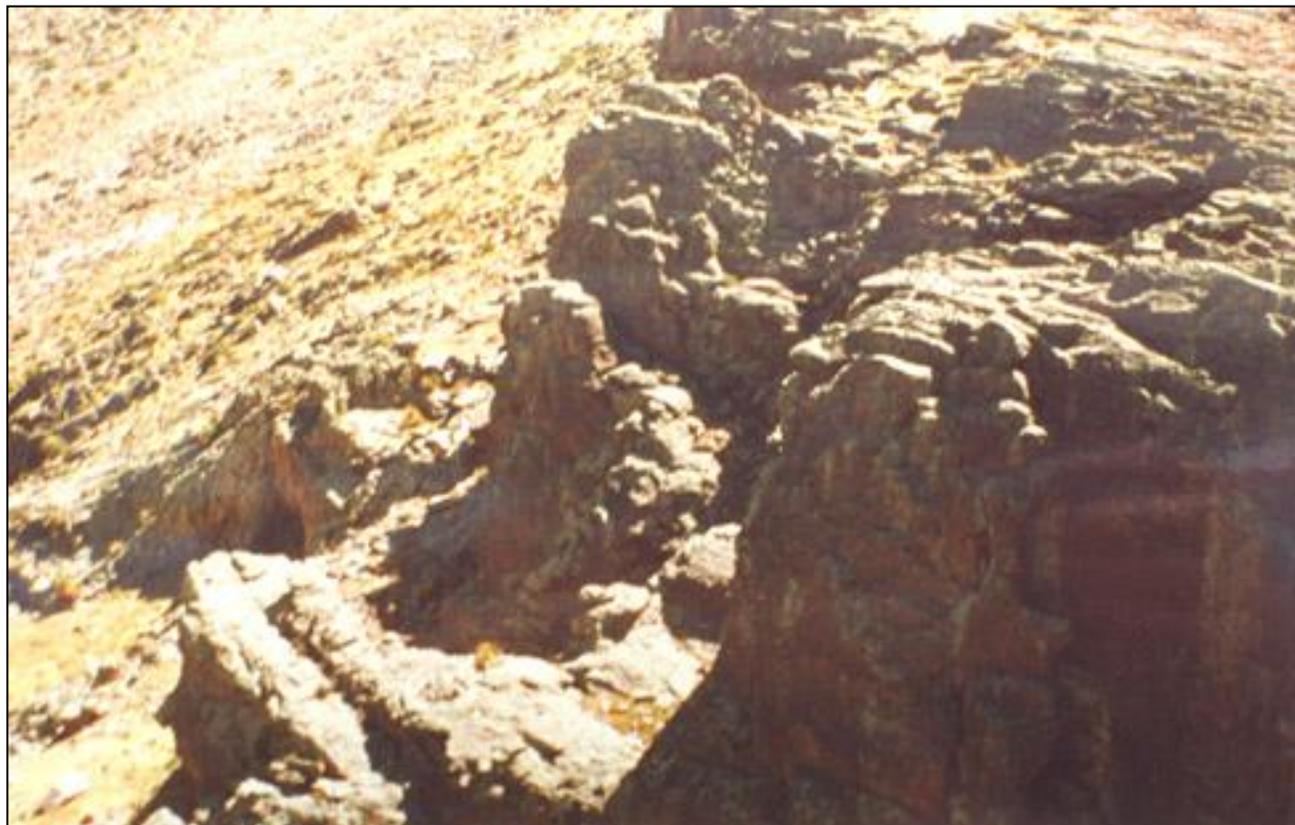
Foto N° 7.- Estribo Derecho. Presa Sihuis - Vista hacia aguas bajo.

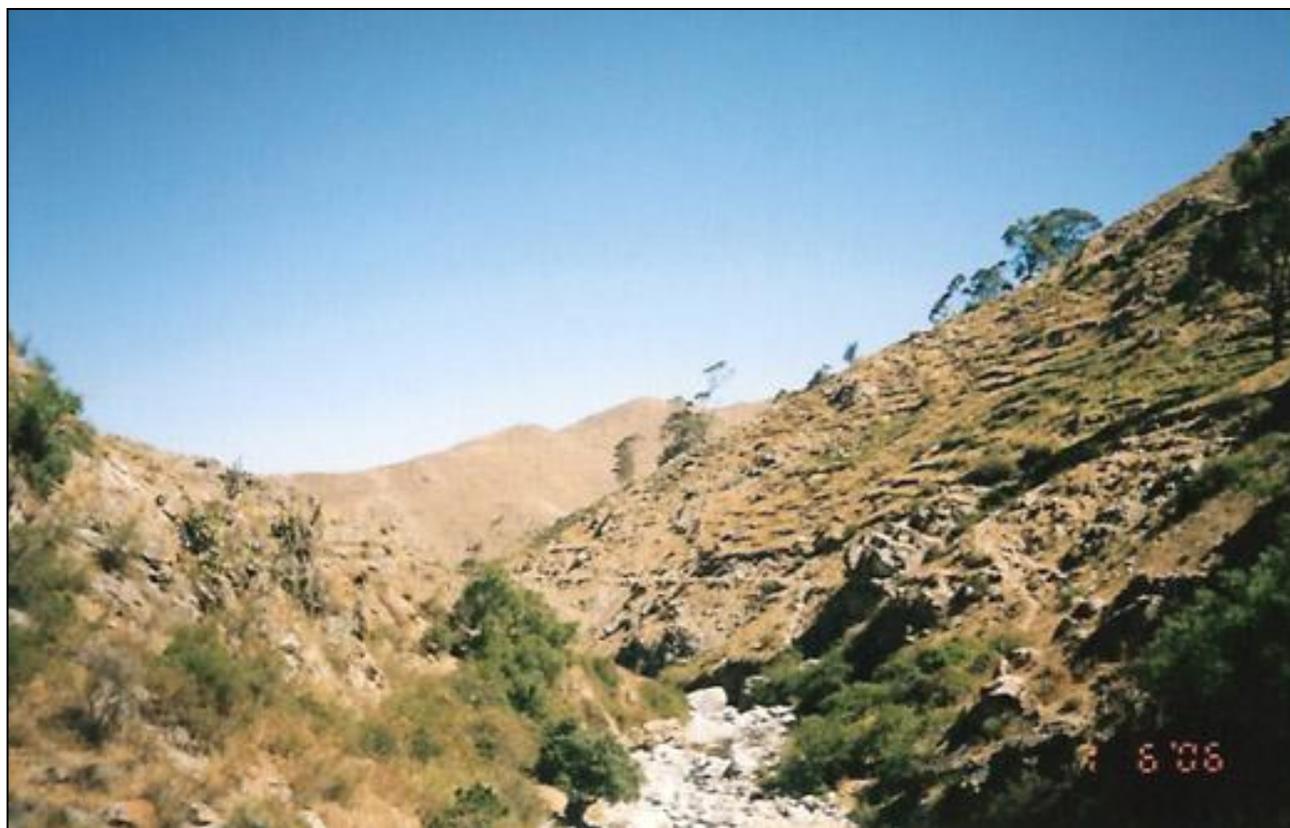
Foto N° 12 – Alternativa de Presa Yanac (Vista hacia aguas

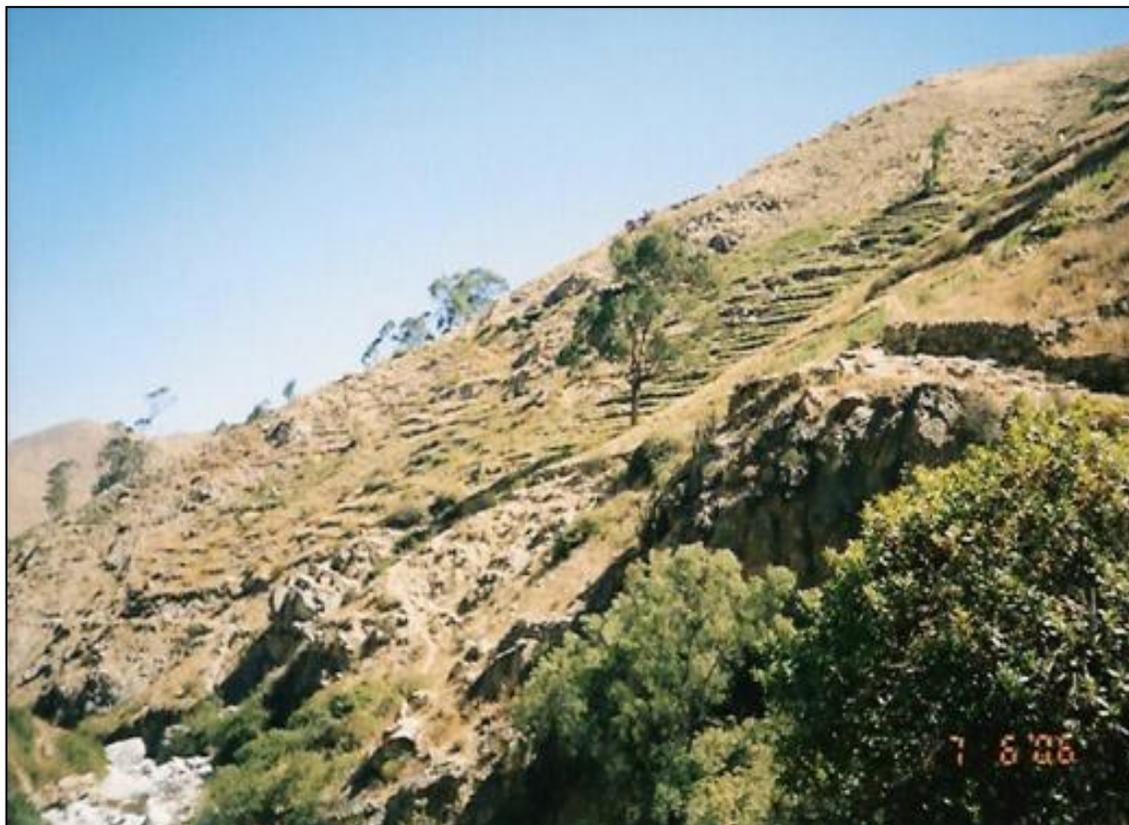
Foto N° 13 – Alternativa de Presa Yanac (Estribo derecho)

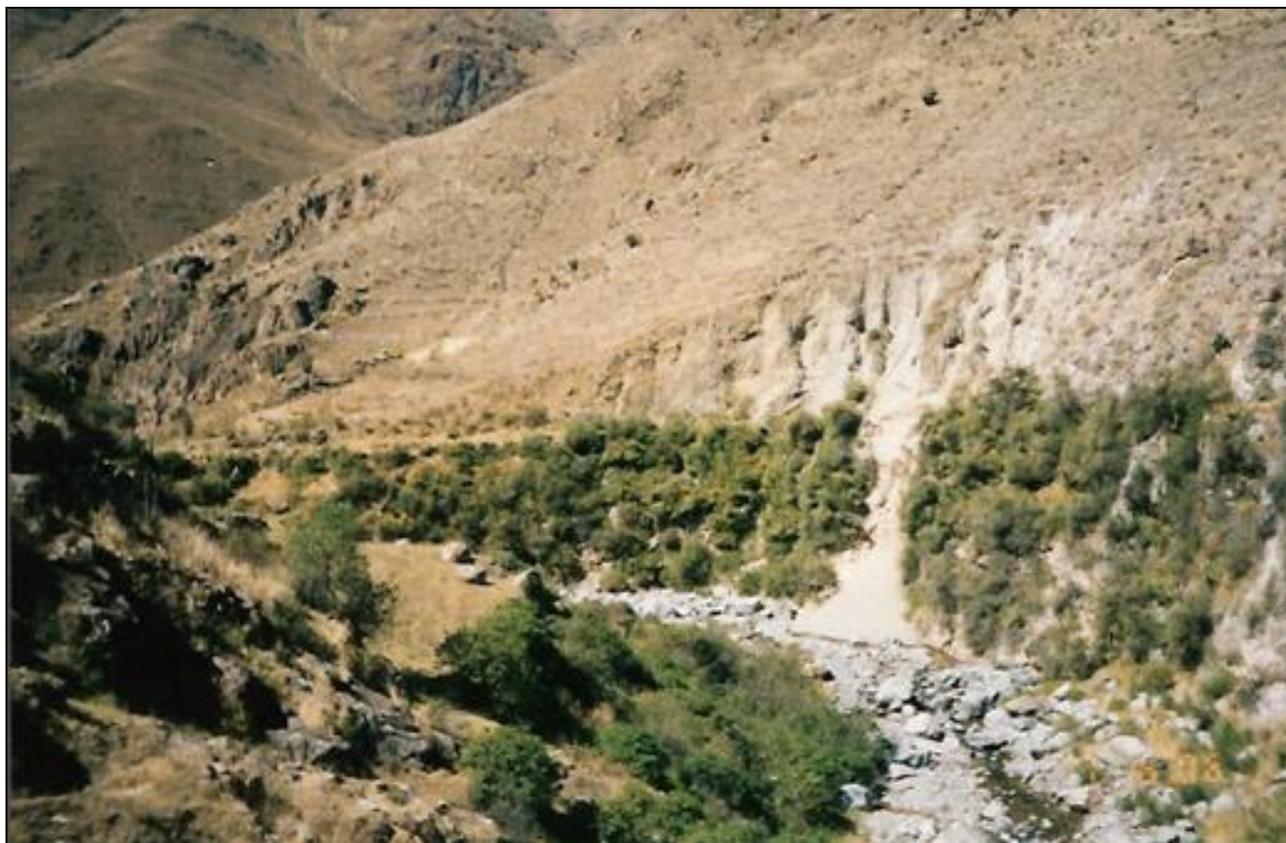
Foto N° 15 – Alternativa de Presa Yanac (Vista hacia aguas arriba)

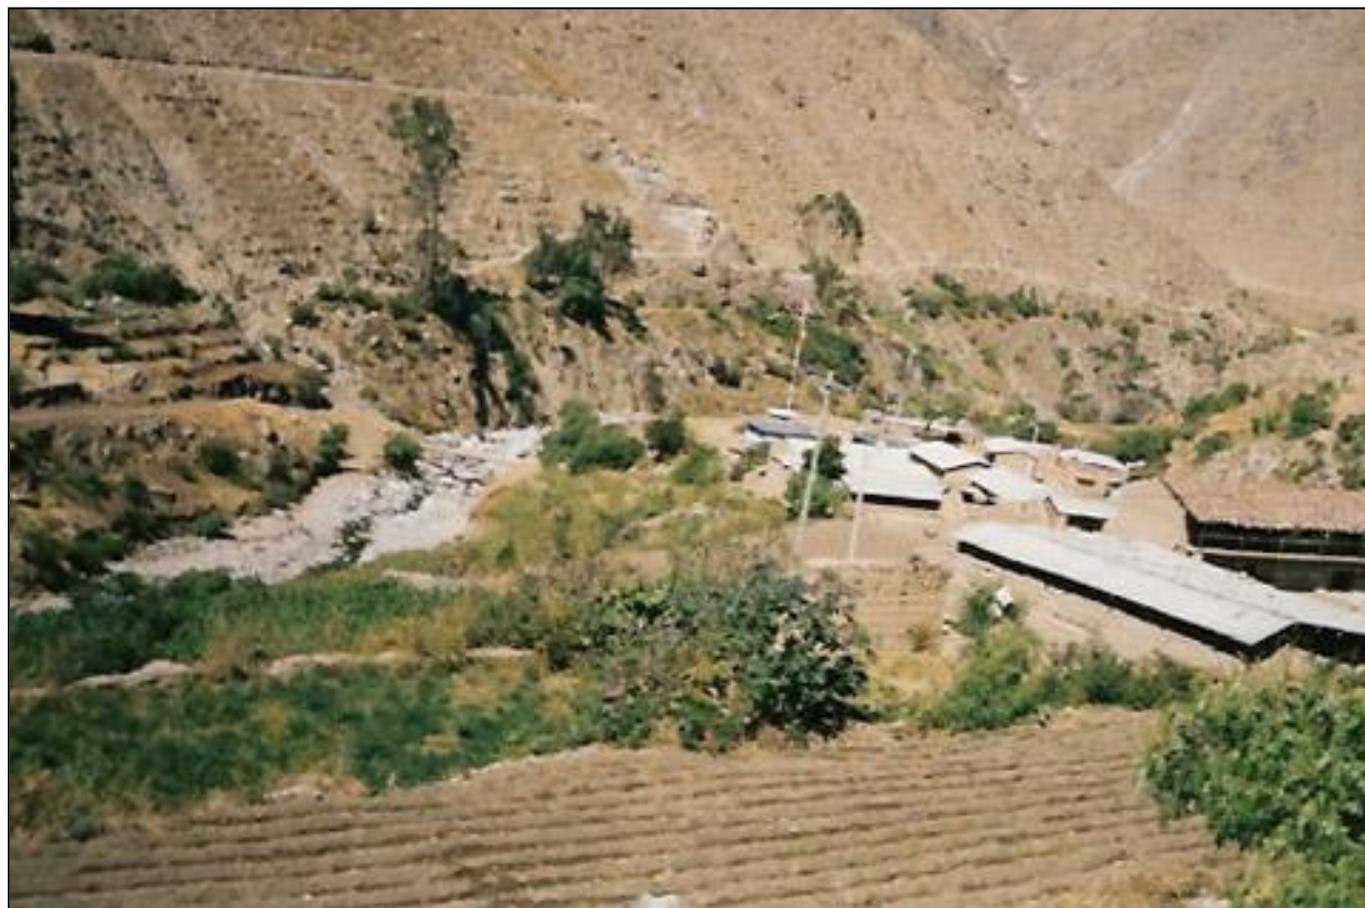
Foto N° 16 – Pueblo de Yanac – Acumulaciones aluviales en el cauce
