DISTRITO: LURÍN, 2019
FASE DESCENSO
POZO IRHS N°1073

DISTRITO: PACHACÁMAC, 2019
FASE DESCENSO
POZO IRHS N°307

**DISTRITO: CIENEGUILLA, 2019
FASE RECUPERACIÓN
POZO IRHS N°174**

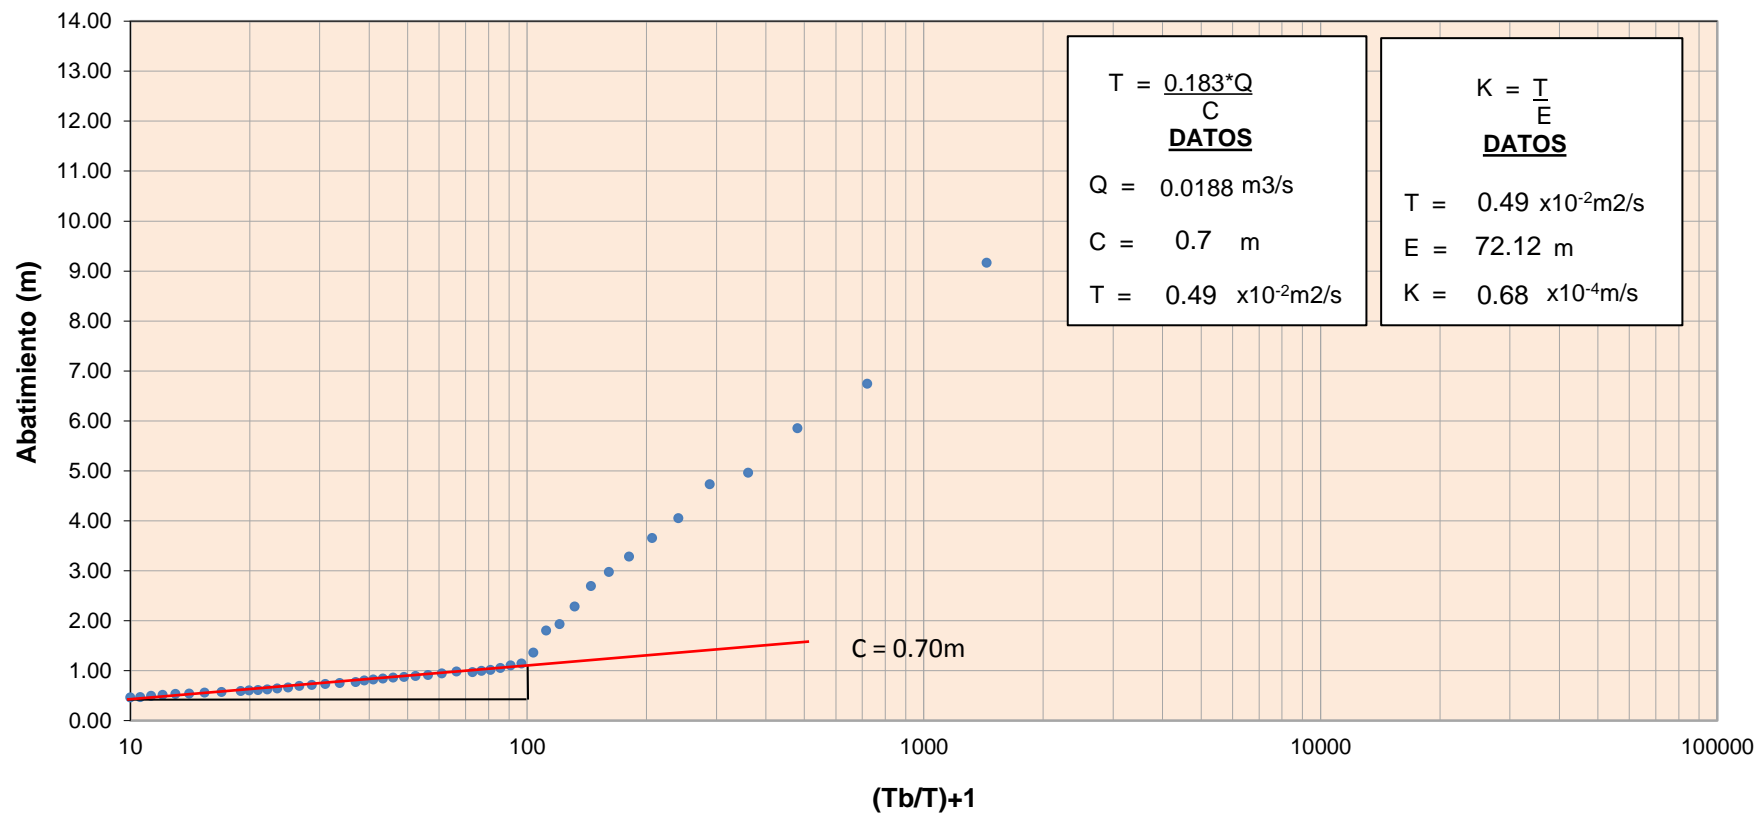
**DISTRITO: LURÍN, 2019
FASE RECUPERACIÓN
POZO IRHS N°1073**

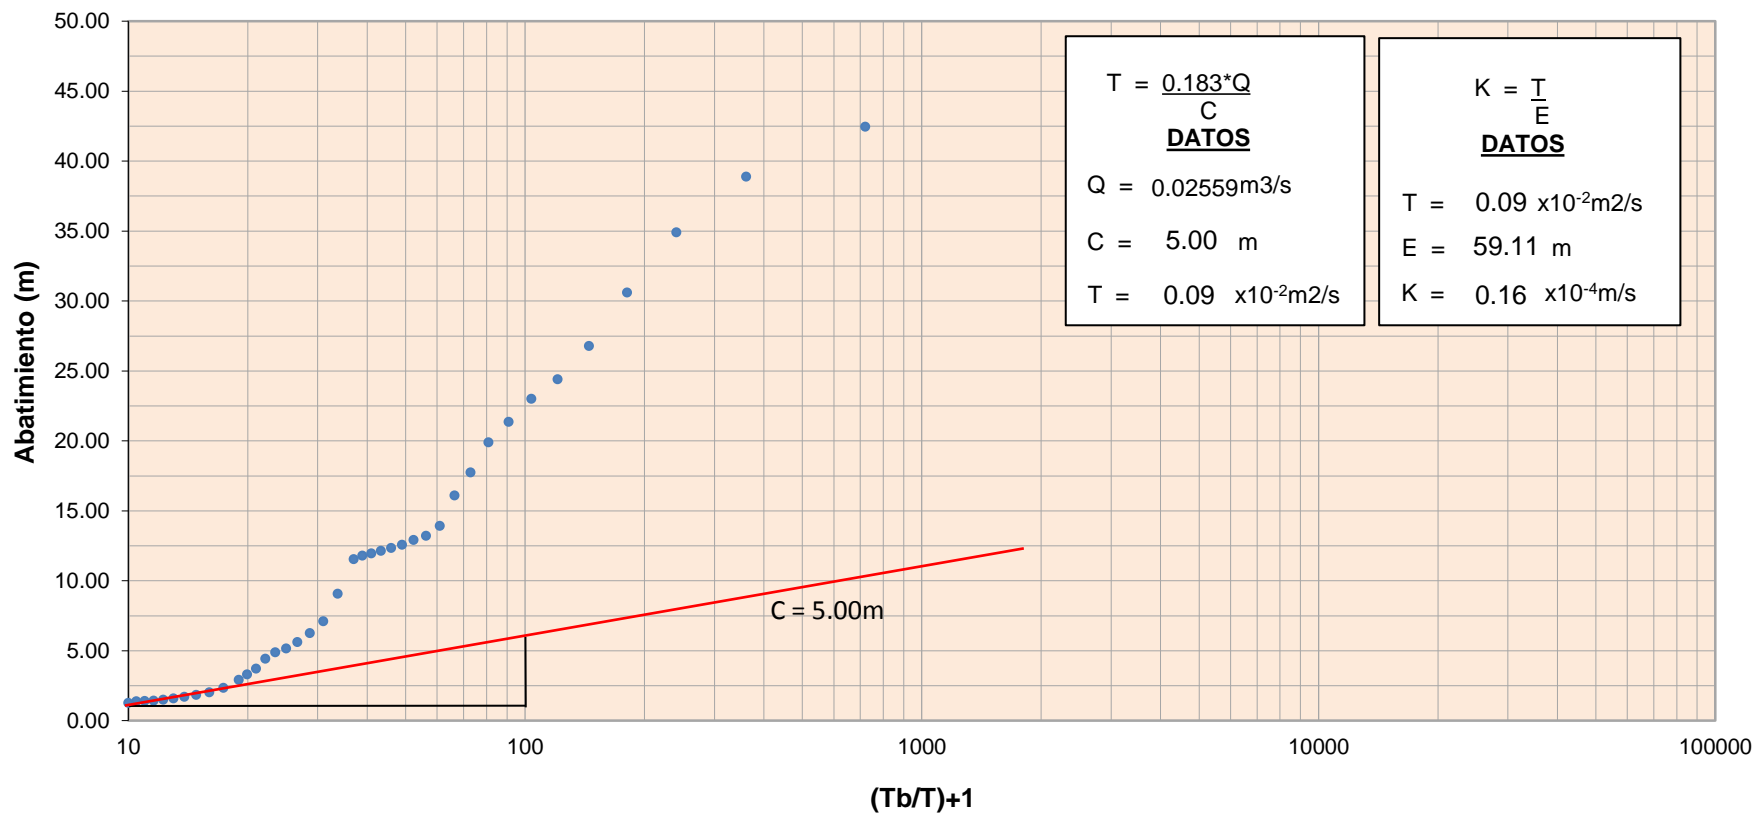
DISTRITO: PACHACÁMAC, 2019
FASE RECUPERACIÓN
POZO IRHS N°307

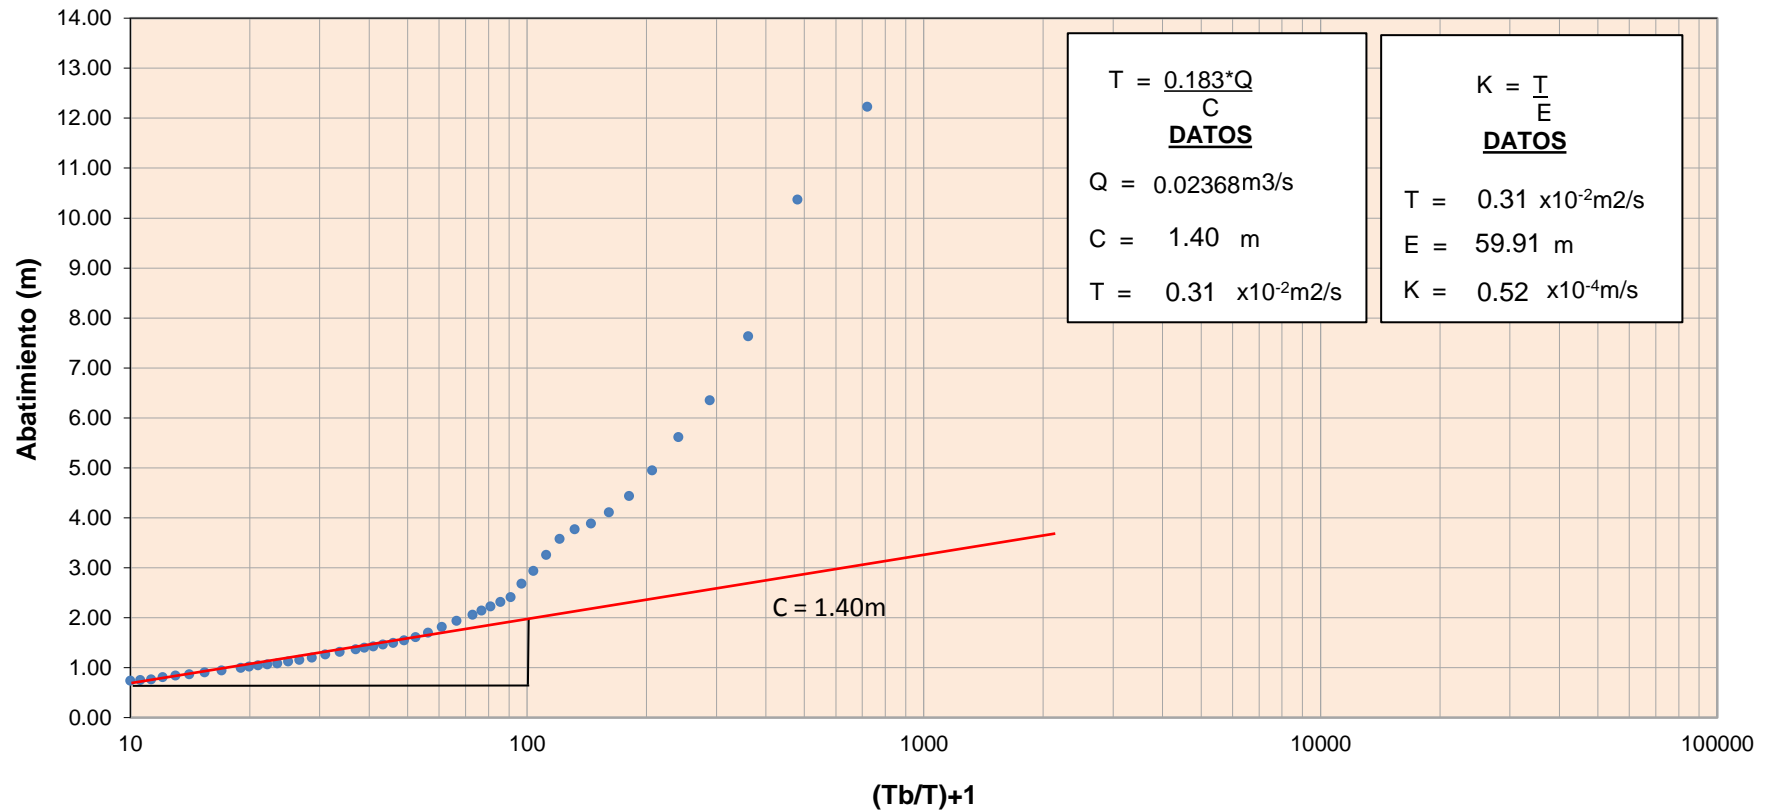
DISTRITO: PACHACÁMAC, 2019
FASE RECUPERACIÓN
POZO IRHS N°552

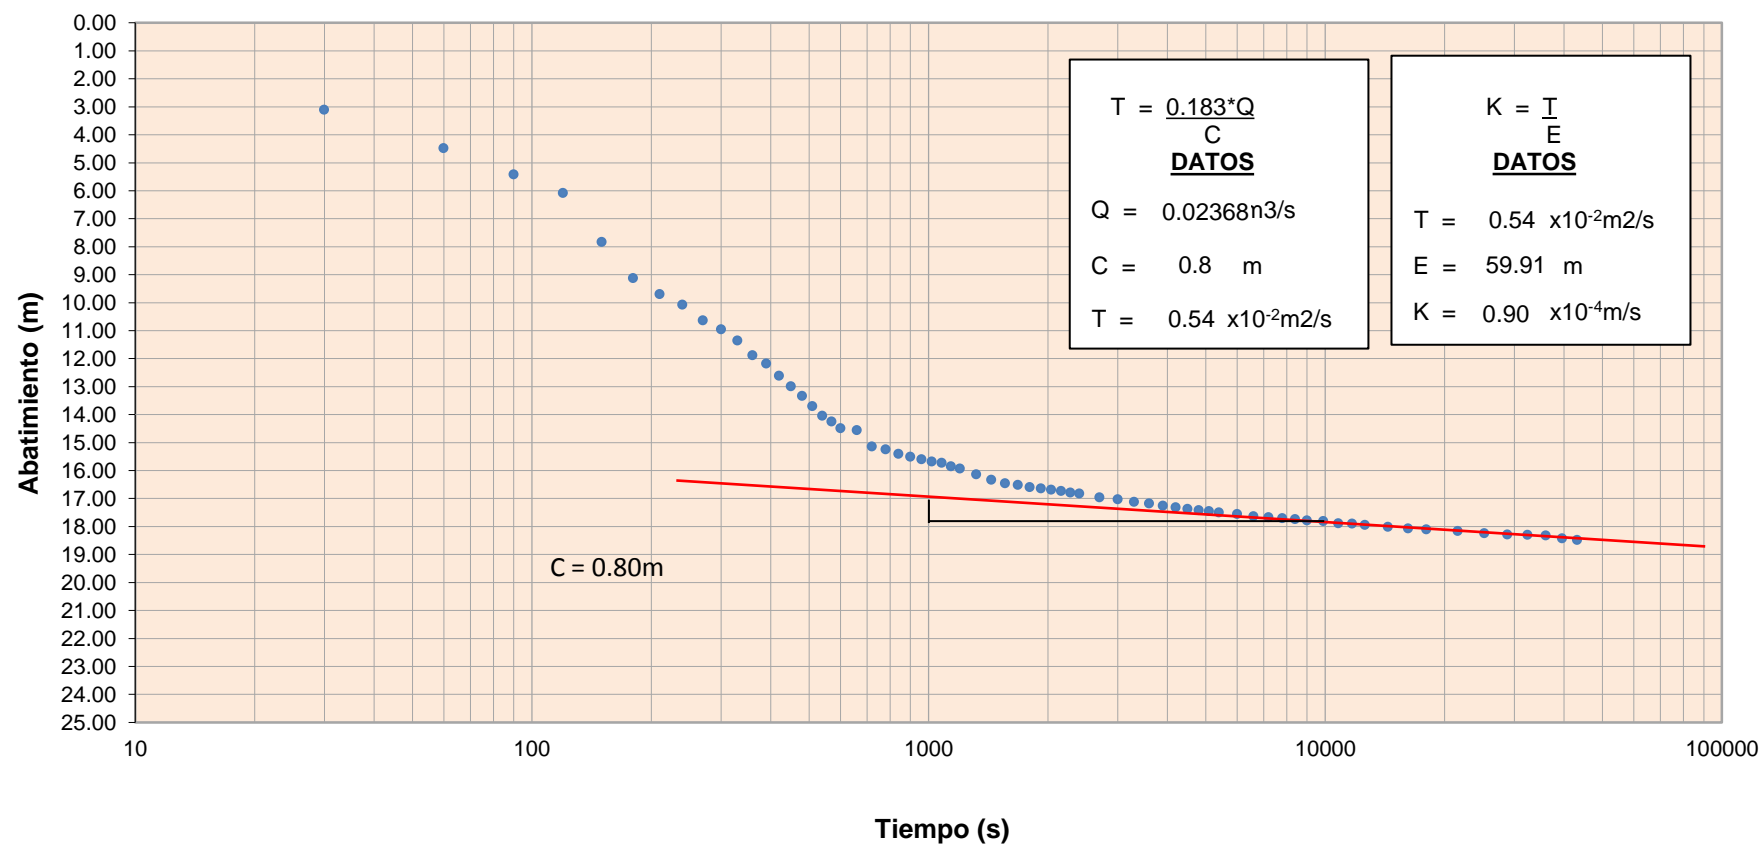
DISTRITO: PACHACÁMAC, 2019
FASE DESCENSO
POZO IRHS N°552

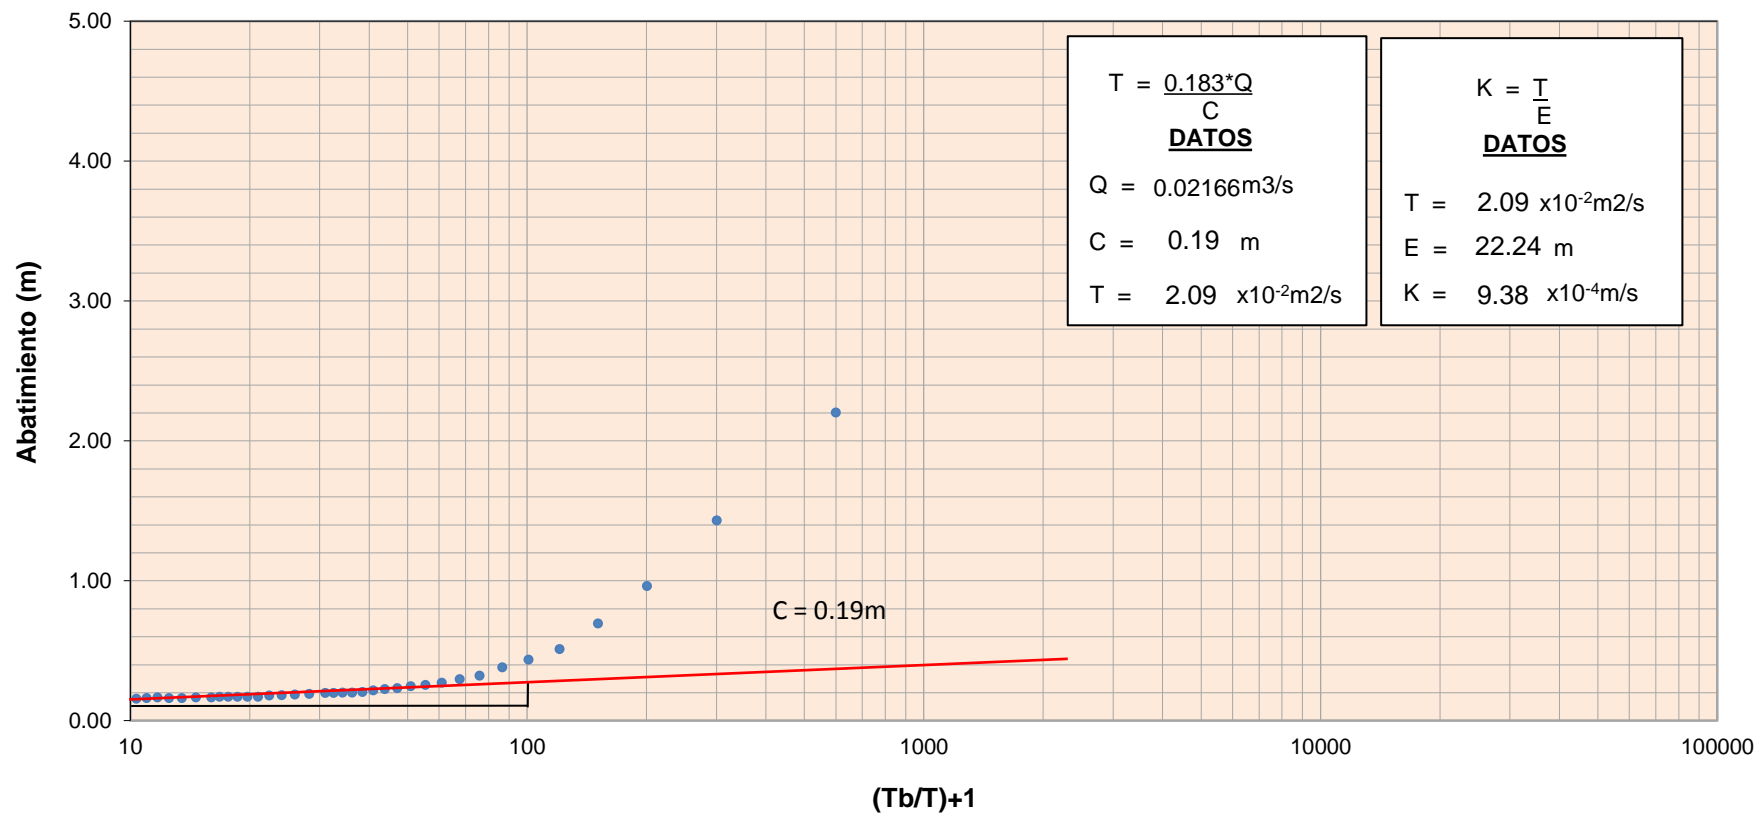
DISTRITO: PACHACÁMAC, 2019
FASE RECUPERACIÓN
POZO IRHS N°616

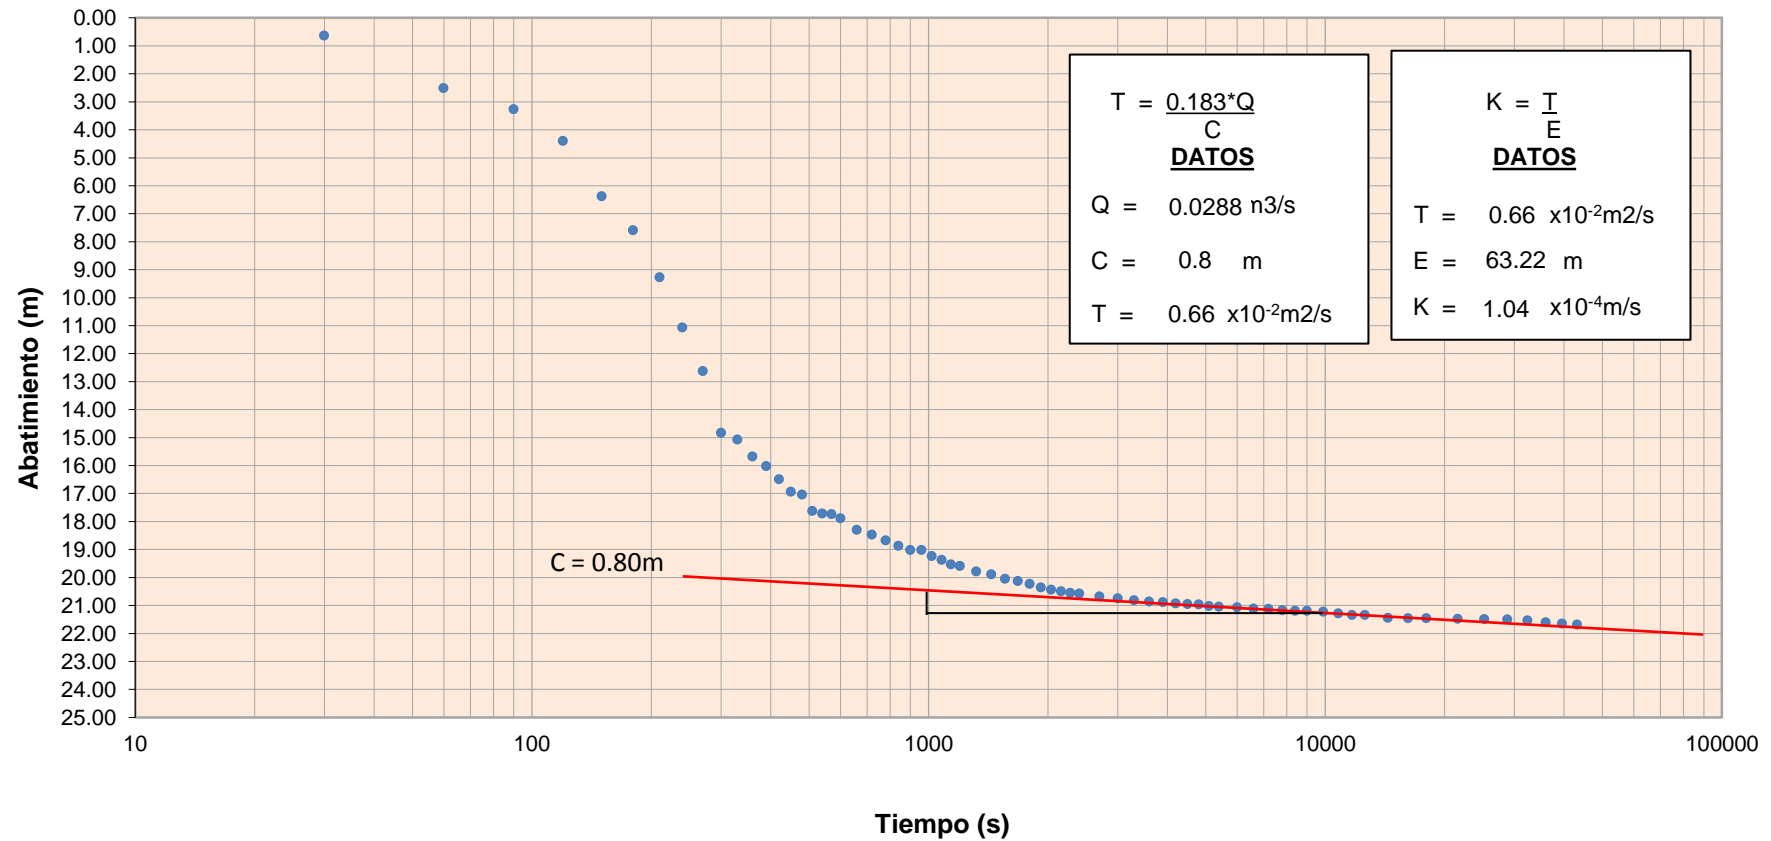
DISTRITO: CIENEGUILLA, 2019
FASE DESCENSO
POZO IRHS N°174

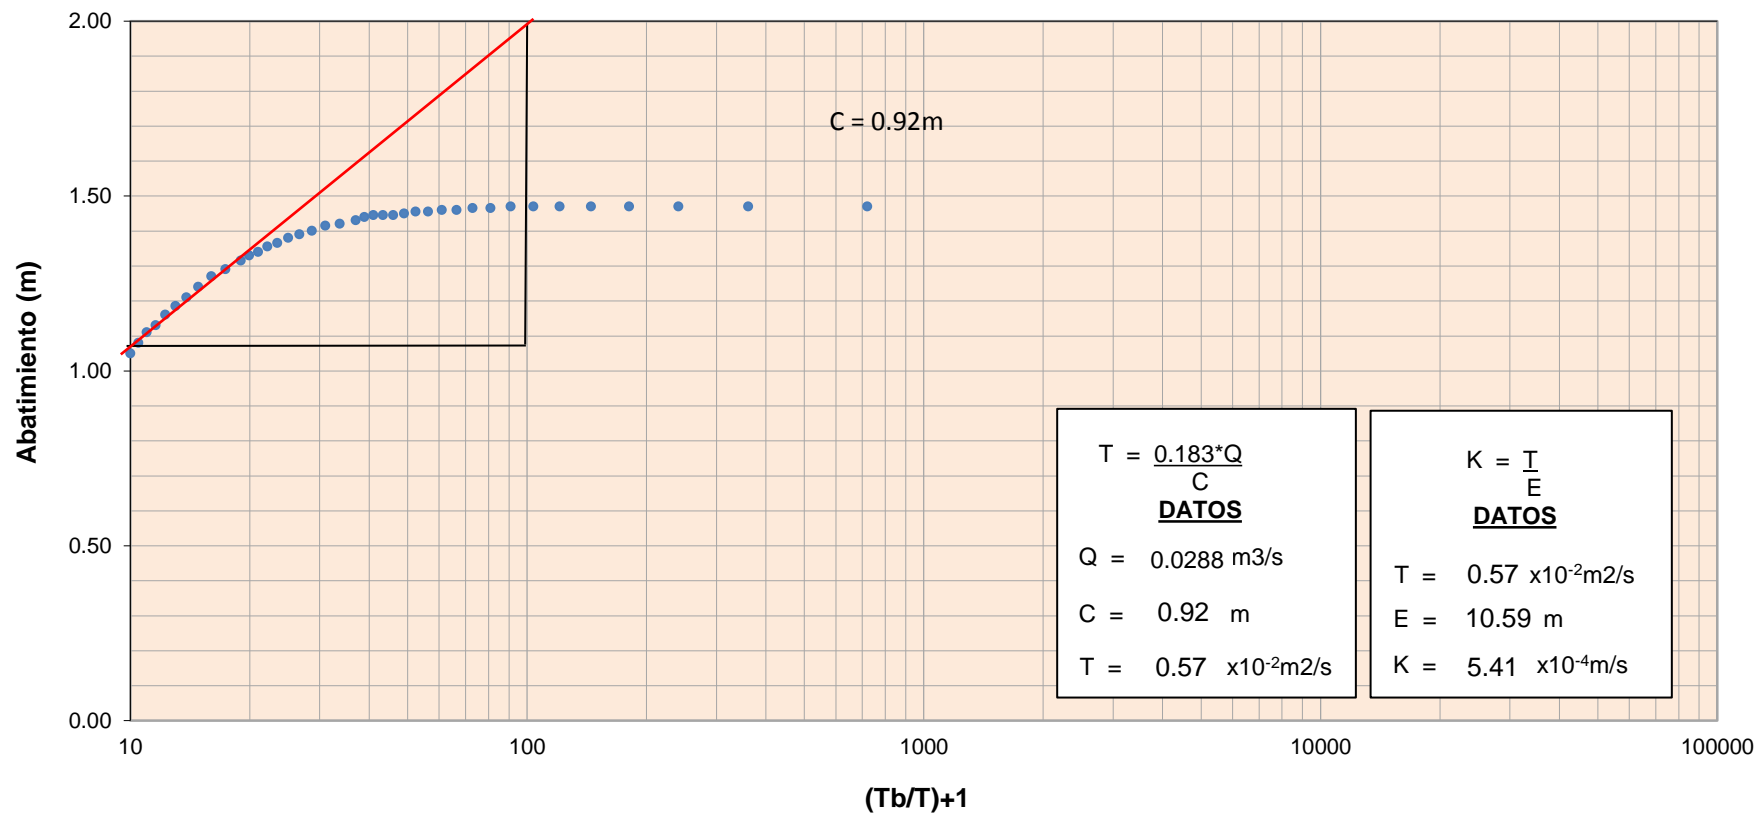
**DISTRITO: CIENEGUILLA
FASE RECUPERACIÓN
POZO IRHS N°313
Piezometro del IRHS N°174**
