INFORME TÉCNICO Nº 1023 - 2011-ANA-DGCRH/RGC

ASUNTO : Evaluación técnica de la Identificación de fuentes de contaminación y Monitoreo de la calidad del agua en las cuencas Coata, Illpa, llave y Laguna Pasto Grande

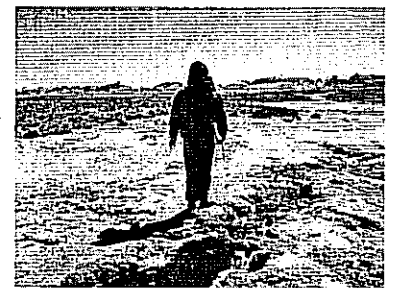
Se registró además un manantial de aguas termales en las coordenadas 380 699 E – 8147 936 N, cuyas aguas se descargan al río Erone, tributario del río Patara. El caudal estimado es de 2 l/s. Debe indicarse que en el ámbito del embalse Pasto Grande no se registró vertimiento alguno de aguas residuales a los cuerpos naturales de agua aledaños.

Foto N° 06
Afloramiento de aguas termales a la quebrada Erone que tributa al río Patara

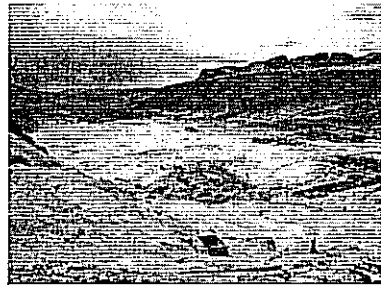
Foto N° 08
Pasivo minero ubicado en el sector Pomasi.

En la parte alta de la cuenca en el sector Pomasi se identificaron dos (02) Pasivos mineros que pertenecieron a la Compañía Cullatira S.A.C, y se encuentran en abandono, ubicados en las coordenadas 319888 E – 8302234 N a 4709 m.s.n.m y 322918 E – 8305571 N a 4306 m.s.n.m.

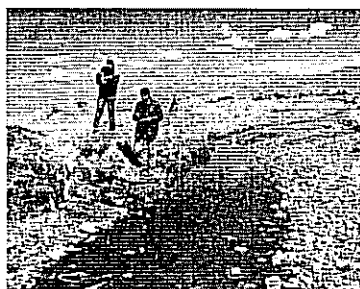
Foto N° 12
Vertimiento de aguas residuales de la población de Mañazo al río Quipacho.

Finalmente, las aguas residuales que genera la localidad de Mañazo son dispuestas en la margen derecha del río Quipacho a través de una tubería de concreto de 8" de diámetro en las coordenadas 356466 E – 8253700 N a 3920 m.s.n.m. El río Quipacho es tributario del río Vilque y este a su vez del Lago Umayo. Asimismo, el poblado de Tiquillaca, posee lagunas de oxidación, en donde trata sus aguas residuales, pero no tiene salida de descarga. El río Tiquillaca, es tributario del río Challamayo, el cual este es tributario del lago Umayo.

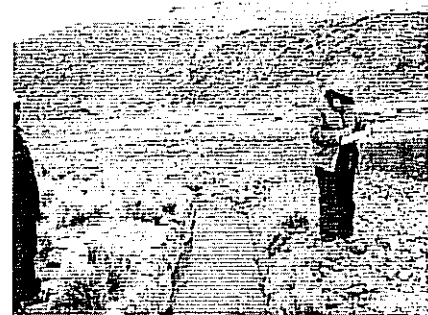
En este río solo se muestreo el punto 1768RPara, ubicado aguas abajo después de los vertimientos de agua de mina de la empresa CIEMSA, y el vertimiento de la ciudad de Paratía, los parámetros evaluados como: nitratos (NO₃), fosfatos (P-PO₄), sulfatos (SO₄), demanda química de oxígeno (DQO), Cianuro Wad, Sólidos Totales en Suspensión (STS), demanda bioquímica de oxígeno (DBO₅), Cromo Hexavalente (Cr +6), sulfuros Coliforme Totales, Coliformes Totales, arsénico (As), cadmio (Cd), cobalto (Co), cromo (Cr), cobre (Cu), hierro (Fe), mercurio (Hg), manganeso (Mn), molibdileno (Mo), níquel (Ni), plomo (Pb), selenio (Se) y zinc (Zn), no exceden los Estándares de Calidad Ambiental para Agua - Categoría 3 "Riego de vegetales y bebida de animales", aprobado con D.S. N° 002-2008-MINAM.

Vertimiento de la empresa CIEMSA, al río Paratía
