**REPUBLICA DEL PERU
MINISTERIO DE AGRICULTURA
AUTORIDAD NACIONAL DEL AGUA**

**PROYECTO DE REHABILITACION Y
MEJORAMIENTO CANAL PRINCIPAL CUMBAZA**

**VOLUMEN II
ESTUDIO BÁSICOS**

**INFORME FINAL
GEOLOGIA Y GEOTECNIA
PERFIL PROYECTO DE REHABILITACIÓN – MEJORAMIENTO
CANAL PRINCIPAL CUMBAZA (40KM) – A NIVEL PERFIL**

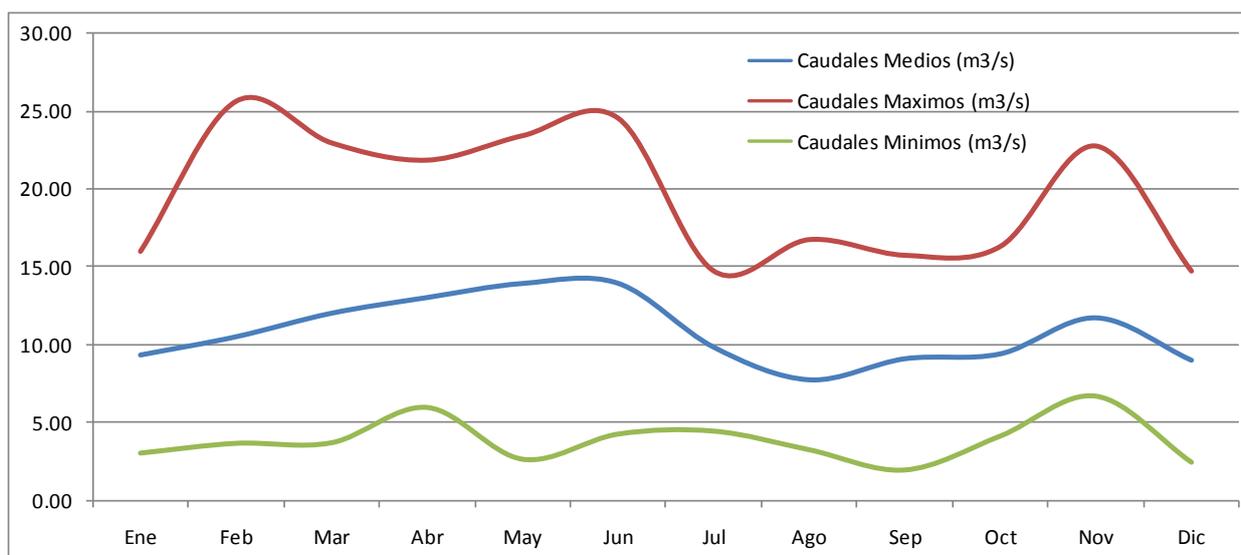
Gráfico N° 4.1 Caudales Históricos Medios, Máximos y Mínimos

AÑO	Ene	Feb	Mar	Abr	May	Jun	Jul	Ago	Sep	Oct	Nov	Dic
2002	5.69	4.55	3.65	6.57	6.71	4.21	9.35	3.72	8.23	7.54	13.59	10.26
2003	12.33	9.55	13.69	9.69	23.46	24.58	9.66	5.45	5.79	4.08	9.27	8.07
2004	5.91	6.74	10.18	10.46	15.40	19.20	13.54	11.51	10.86	11.49	8.39	6.91
2005	9.25	8.48	10.36	15.92	11.16	8.05	4.61	3.19	1.89	5.67	6.66	2.38
2006	2.98	8.24	7.15	5.93	2.58	6.50	4.40	4.33	3.93	5.61	6.94	6.31
2007	8.40	3.61	11.38	12.63	17.36	13.84	14.74	8.95	15.75	16.32	22.79	11.98
2008	16.00	25.67	22.99	20.69	15.13	16.25	8.31	7.51	10.25	9.56	12.64	10.85
2009	13.63	16.74	16.30	21.88	19.21	18.43	13.59	16.76	15.55	14.50	13.04	14.73
Media	9.27	10.45	11.96	12.97	13.88	13.88	9.78	7.68	9.03	9.35	11.66	8.94
Max	16.00	25.67	22.99	21.88	23.46	24.58	14.74	16.76	15.75	16.32	22.79	14.73
Min	2.98	3.61	3.65	5.93	2.58	4.21	4.40	3.19	1.89	4.08	6.66	2.38
75%	5.74	5.09	7.91	7.35	7.82	6.89	5.54	3.87	4.40	5.62	7.30	6.46

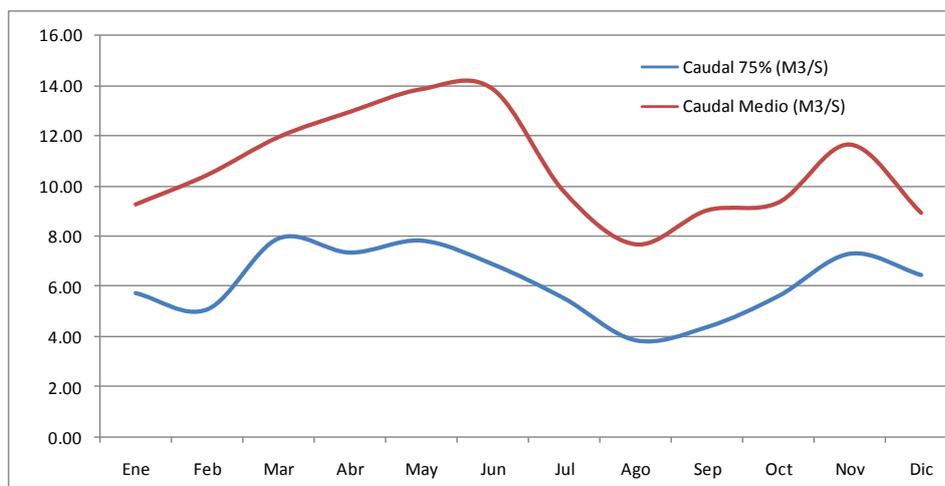
Gráfico N° 4.2 Caudales Medios, Máximos y Mínimos (m3/s)

Orden	Persistencia	Ene	Feb	Mar	Abr	May	Jun	Jul	Ago	Sep	Oct	Nov	Dic
1	0.11	16	25.67	22.99	21.88	23.456	24.58	14.74	16.76	15.75	16.32	22.79	14.73
2	0.22	13.63	16.74	16.3	20.69	19.21	19.197	13.59	11.512	15.55	14.5	13.587	11.98
3	0.33	12.329	9.547	13.689	15.917	17.36	18.43	13.543	8.95	10.863	11.49	13.04	10.85
4	0.44	9.25	8.483	11.38	12.63	15.396	16.25	9.658	7.51	10.25	9.56	12.64	10.258
5	0.56	8.4	8.24	10.355	10.455	15.13	13.84	9.35	5.447	8.233	7.543	9.269	8.07
6	0.67	5.909	6.738	10.181	9.685	11.161	8.049	8.31	4.33	5.79	5.667	8.386	6.905
7	0.78	5.687	4.547	7.15	6.57	6.71	6.5	4.611	3.722	3.93	5.61	6.94	6.31
8	0.89	2.98	3.61	3.648	5.93	2.58	4.21	4.4	3.192	1.886	4.082	6.66	2.384
	75%	5.74	5.09	7.91	7.35	7.82	6.89	5.54	3.87	4.40	5.62	7.30	6.46

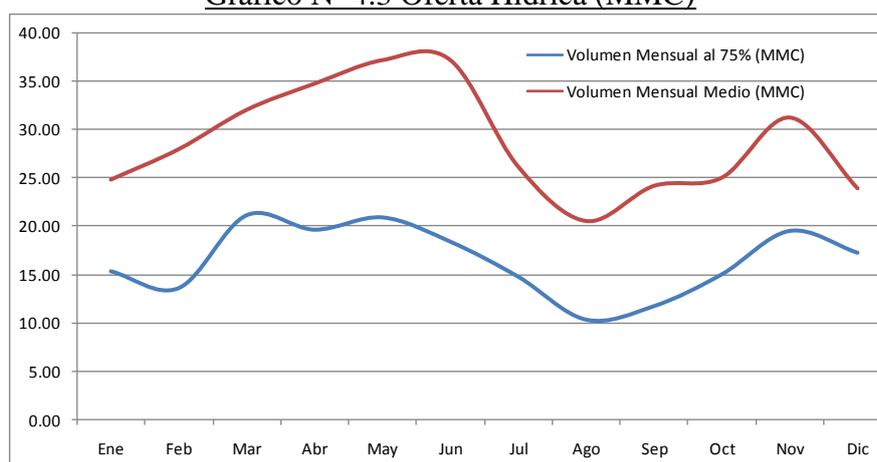
Gráfico N° 4.3 Oferta Hídrica (MMC)

AÑO	Ene	Feb	Mar	Abr	May	Jun	Jul	Ago	Sep	Oct	Nov	Dic
2002	15.23	12.18	9.77	17.60	17.97	11.28	25.04	9.97	22.05	20.20	36.39	27.48
2003	33.02	25.57	36.66	25.94	62.82	65.84	25.87	14.59	15.51	10.93	24.83	21.61
2004	15.83	18.05	27.27	28.00	41.24	51.42	36.27	30.83	29.10	30.77	22.46	18.49
2005	24.78	22.72	27.73	42.63	29.89	21.56	12.35	8.55	5.05	15.18	17.84	6.39
2006	7.98	22.07	19.15	15.88	6.91	17.41	11.78	11.60	10.53	15.03	18.59	16.90
2007	22.50	9.67	30.48	33.83	46.50	37.07	39.48	23.97	42.18	43.71	61.04	32.09
2008	42.85	68.75	61.58	55.42	40.52	43.52	22.26	20.11	27.45	25.61	33.85	29.06
2009	36.51	44.84	43.66	58.60	51.45	49.36	36.40	44.89	41.65	38.84	34.93	39.45
Media	24.84	27.98	32.04	34.74	37.16	37.18	26.18	20.56	24.19	25.03	31.24	23.93
Max	42.85	68.75	61.58	58.60	62.82	65.84	39.48	44.89	42.18	43.71	61.04	39.45
Min	7.98	9.67	9.77	15.88	6.91	11.28	11.78	8.55	5.05	10.93	17.84	6.39
75%	15.38	13.65	21.18	19.68	20.95	18.45	14.83	10.38	11.77	15.06	19.56	17.30

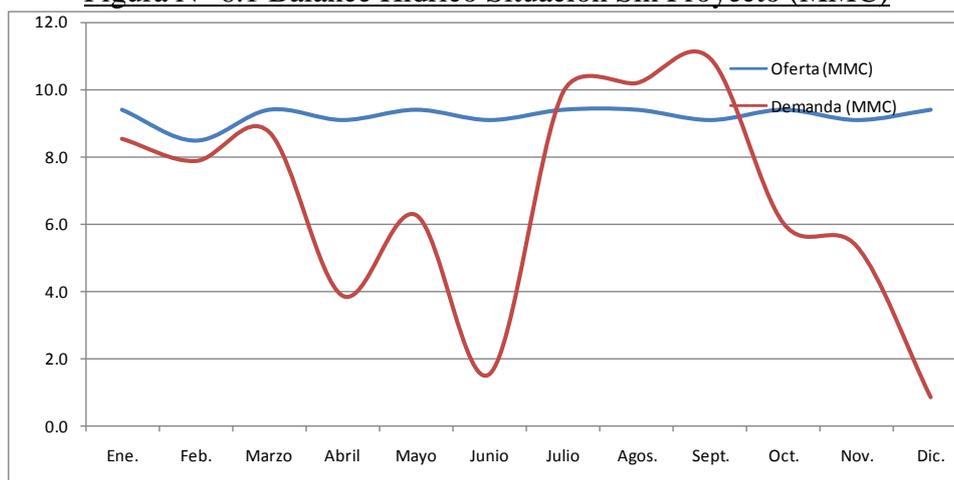
Figura N° 6.1 Balance Hídrico Situación Sin Proyecto (MMC)

DESCRIPCION	Ene.	Feb.	Marzo	Abril	Mayo	Junio	Julio	Agos.	Sept.	Oct.	Nov.	Dic.
DEMANDA (MMC)	8.5	7.9	8.7	3.9	6.3	1.5	9.9	10.2	10.9	6.0	5.3	0.8
OFERTA RIO CUMBASA 75%(MMC)	15.4	13.6	21.2	19.7	21.0	18.4	14.8	10.4	11.8	15.1	19.6	17.3
OFERTA DEL CANAL 3.5 M3/S (MMC)	9.4	8.5	9.4	9.1	9.4	9.1	9.4	9.4	9.1	9.4	9.1	9.4
OFERTA DEL PROYECTO (MMC)	9.4	8.5	9.4	9.1	9.4	9.1	9.4	9.4	9.1	9.4	9.1	9.4
BH SIN PROYECTO (MMC)	0.8	0.6	0.6	5.2	3.1	7.5	-0.5	-0.8	-1.8	3.4	3.8	8.5

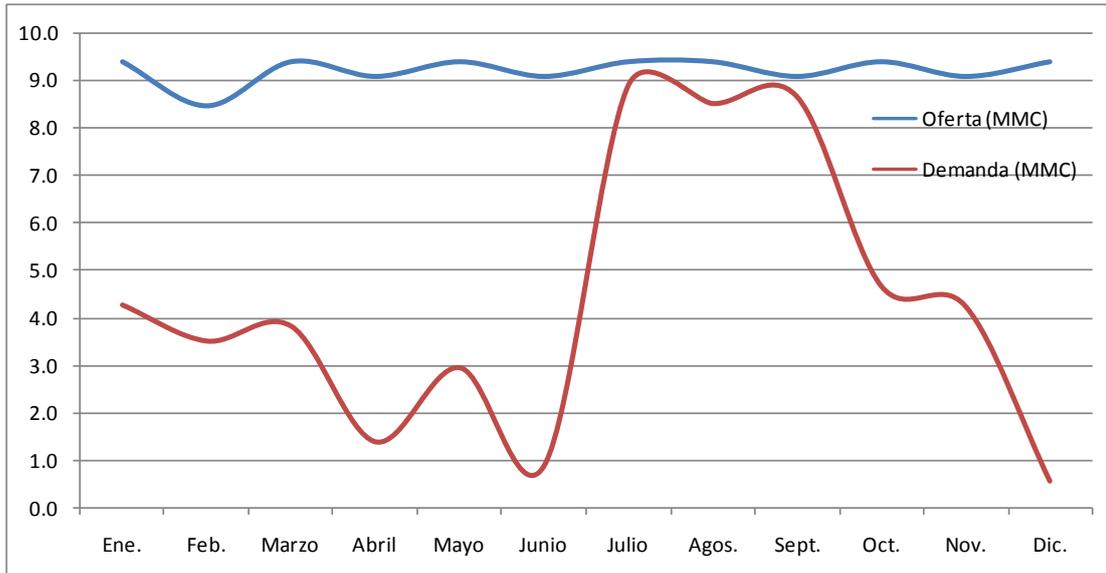
Figura N° 6.2 Balance Hídrico Situación Con Proyecto (MMC)

Se presenta el balance Hídrico de la situación con proyecto, para beneficiar 4,500 has bajo riego, con una eficiencia de riego de 39%. La disponibilidad hídrica no cambia respecto a la situación actual.

DESCRIPCION	Ene.	Feb.	Marzo	Abril	Mayo	Junio	Julio	Agos.	Sept.	Oct.	Nov.	Dic.
DEMANDA (MMC)	4.3	3.5	3.8	1.4	2.9	0.9	8.9	8.5	8.7	4.7	4.2	0.5
OFERTA RIO CUMBASA 75%(MMC)	15.4	13.6	21.2	19.7	21.0	18.4	14.8	10.4	11.8	15.1	19.6	17.3
OFERTA DEL CANAL 3.5 M3/S (MMC)	9.4	8.5	9.4	9.1	9.4	9.1	9.4	9.4	9.1	9.4	9.1	9.4
OFERTA DEL PROYECTO (MMC)	9.4	8.5	9.4	9.1	9.4	9.1	9.4	9.4	9.1	9.4	9.1	9.4
BH CON PROYECTO (MMC)	5.1	5.0	5.6	7.7	6.4	8.2	0.5	0.9	0.4	4.7	4.8	8.8

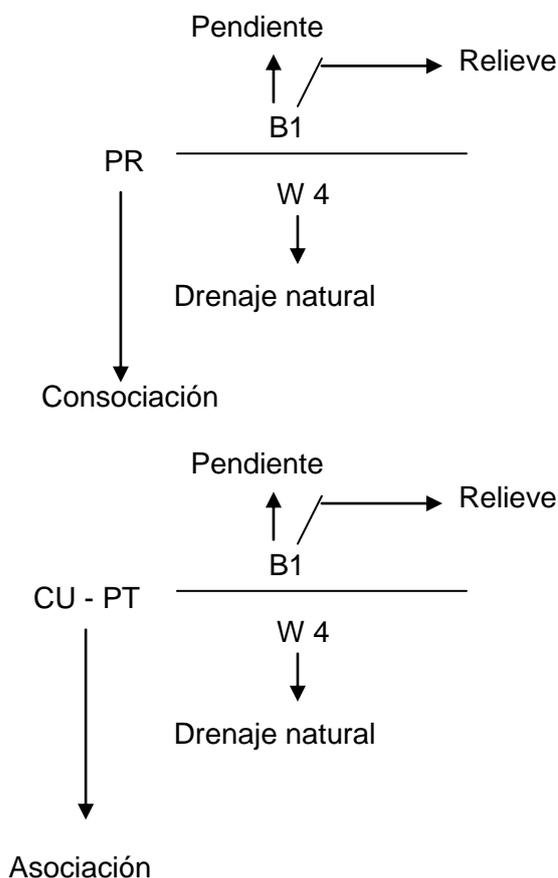
En los mapas de suelos, se han utilizado símbolos que representan diferentes parámetros que permiten identificar cartográficamente las unidades de mapeo delimitadas.

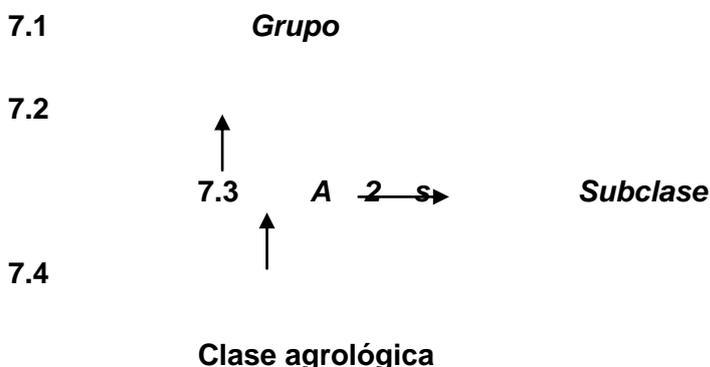
La expresión utilizada en el mapa de Clasificación de tierras es la siguiente:
