Ing. Nelson Santillán Portilla  
Responsable del Área de Glaciares y Lagunas  
Dirección de Conservación y Planeamiento de Recursos Hídricos  
Autoridad Nacional del Agua

# Evolución de la laguna glaciar Palcacocha

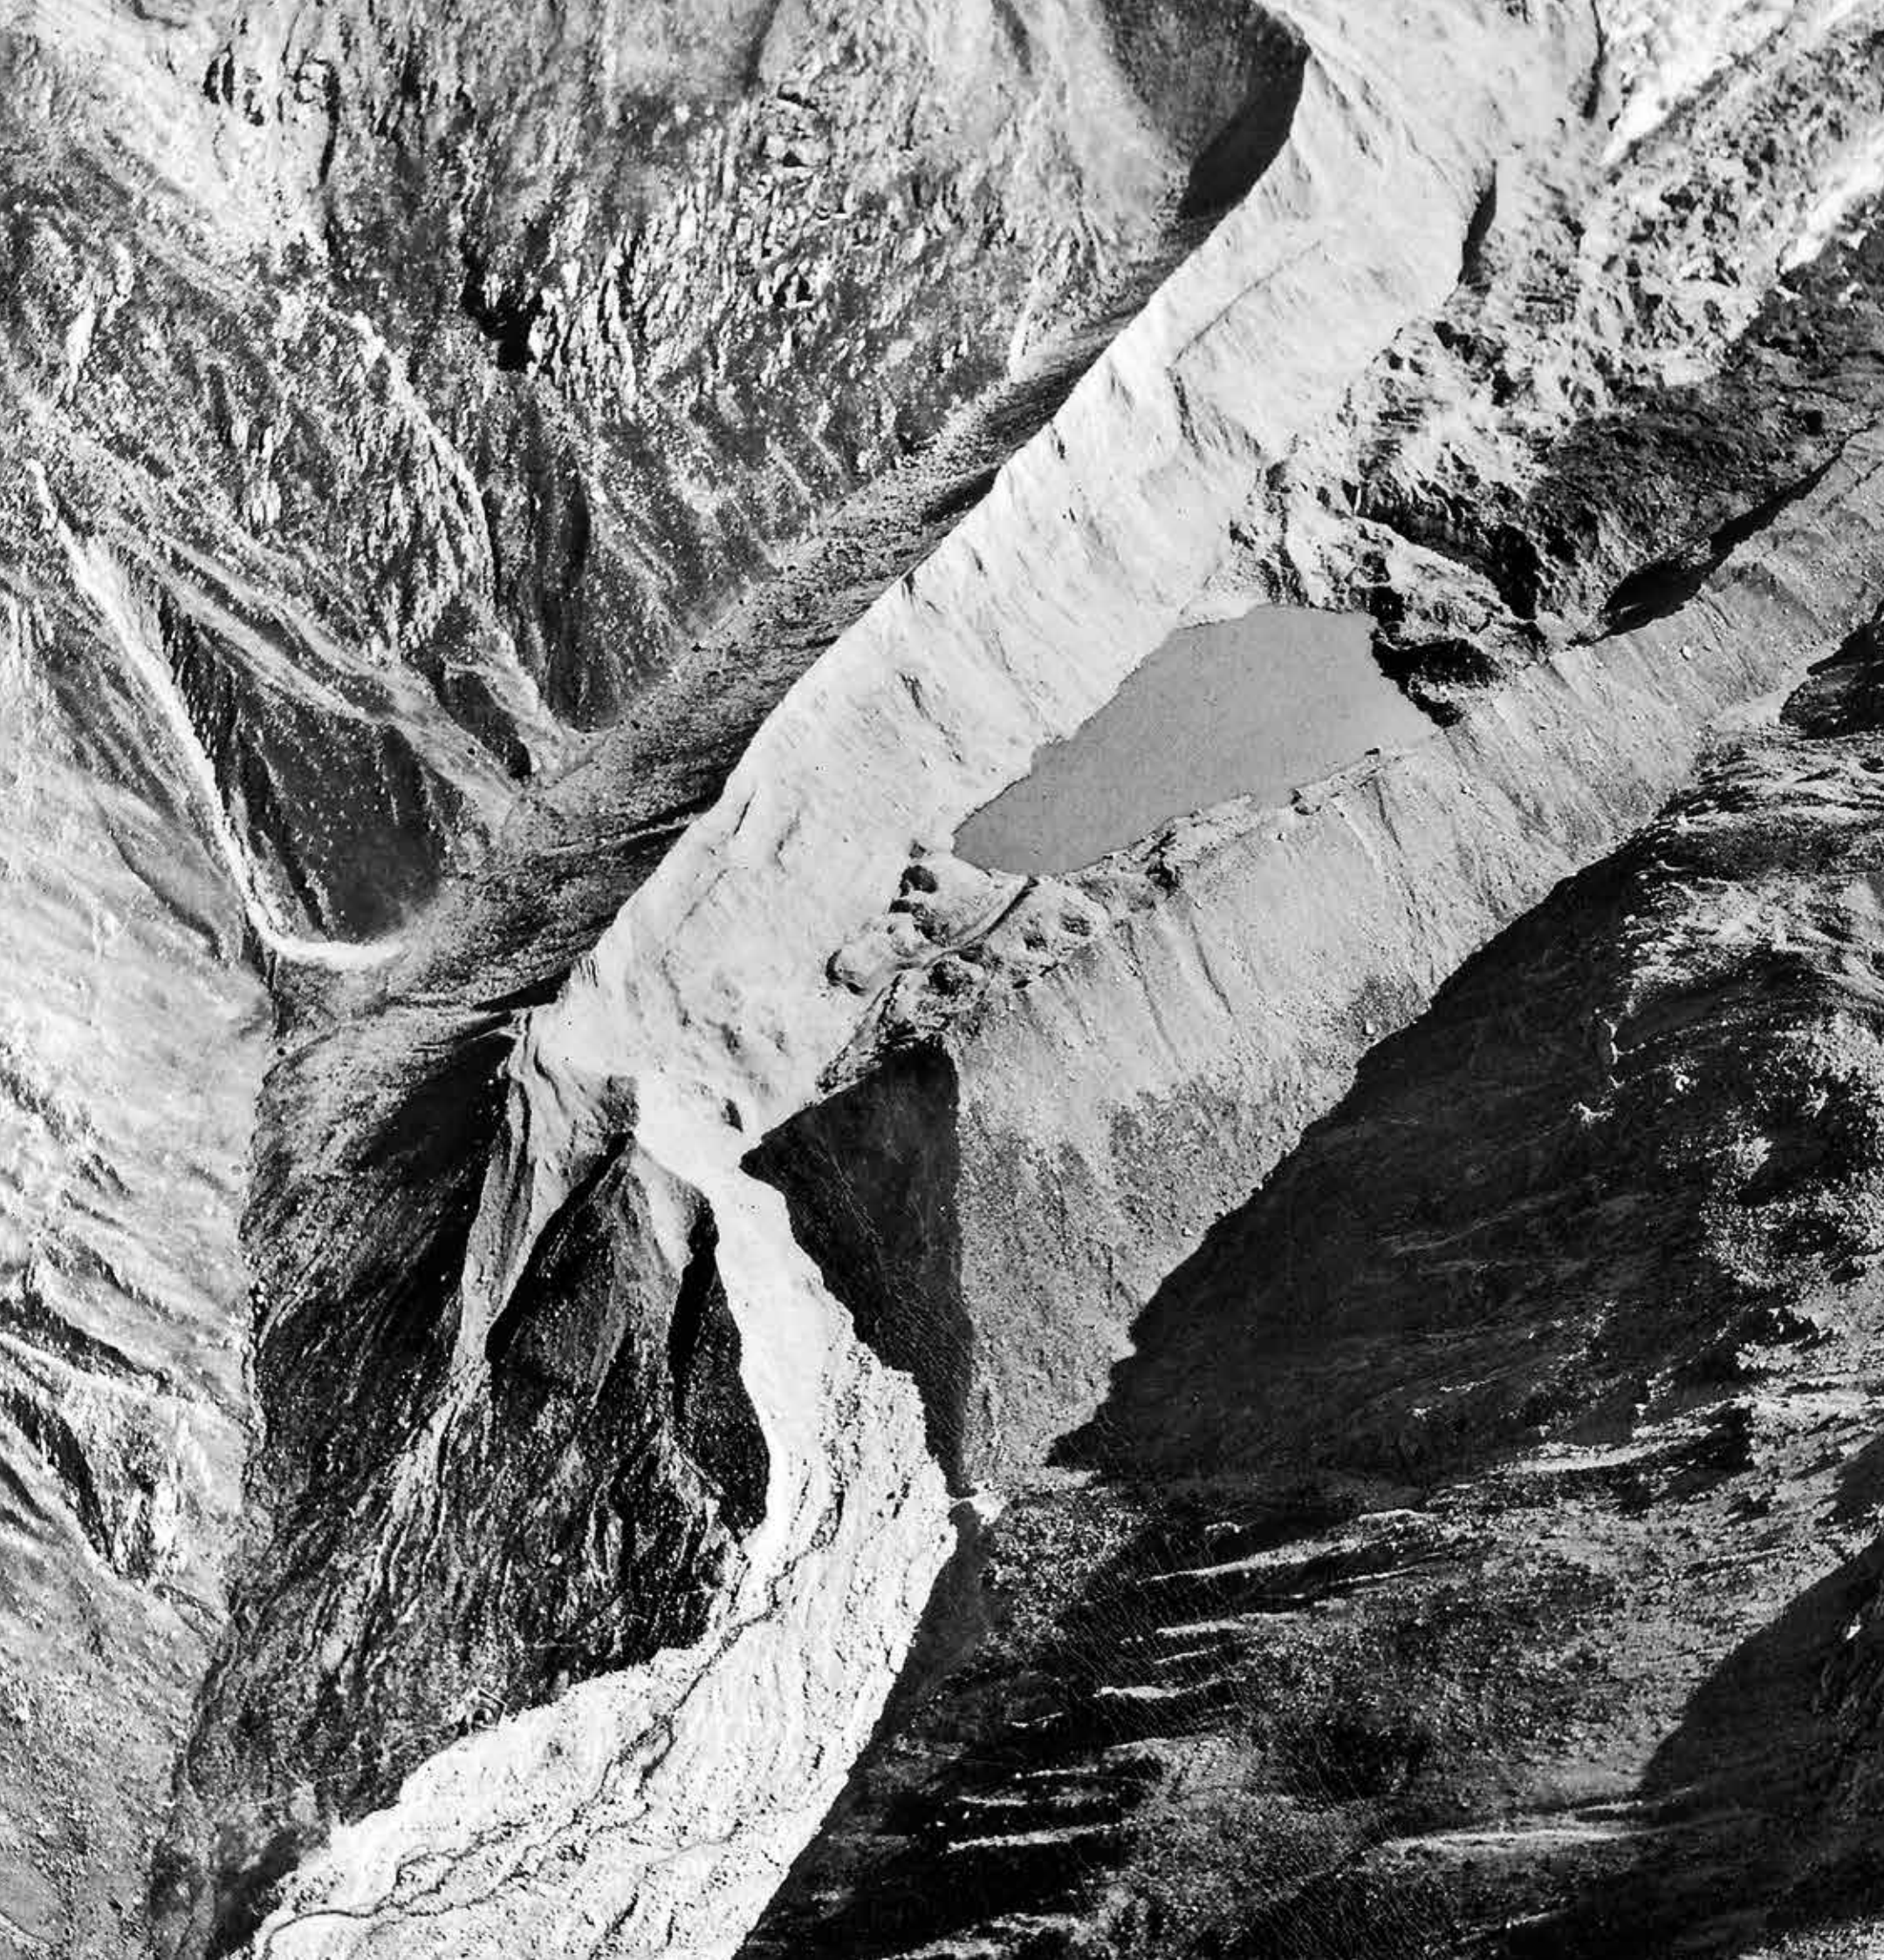
El 19 de marzo de 2003, se produce el deslizamiento de material morrénico del talud interior de la zona de arranque del flanco izquierdo. Gran parte del material hace impacto en el área de contacto de la parte terminal de la lengua glaciar y el espejo de agua. Esto provoca oleajes que superan la altura de la zona frontal (las dos infraestructuras de seguridad y descarga de la laguna); y ocasiona deterioros de las mismas, sobre todo en el dique secundario, así como el aumento del caudal y la turbidez del agua escurrida por la quebrada Cojup, parte del cual es captada y tratada para el consumo poblacional en la ciudad de Huaraz.

Este pequeño evento, originado no por las avalanchas de masas de hielo sino por el movimiento en masas del flanco izquierdo (geodinámica externa), erosionó de forma total la mitad del cuerpo del dique auxiliar (talud externo) y causó erosiones menores en el dique principal y la morrena frontal (ver figura 8).

A finales del mes de octubre de 2003, el Gobierno Regional de Ancash inicia los trabajos de restitución o rehabilitación de las obras civiles de seguridad afectadas como consecuencia de lo ocurrido en marzo de 2003.
