MEMORIA DESCRIPTIVA

**REHABILITACION DE POZOS TUBULARES
EN EL
VALLE ALTO PIURA**

POZO LOS COCOS

(N° IRHS 20/04/01 - 628)

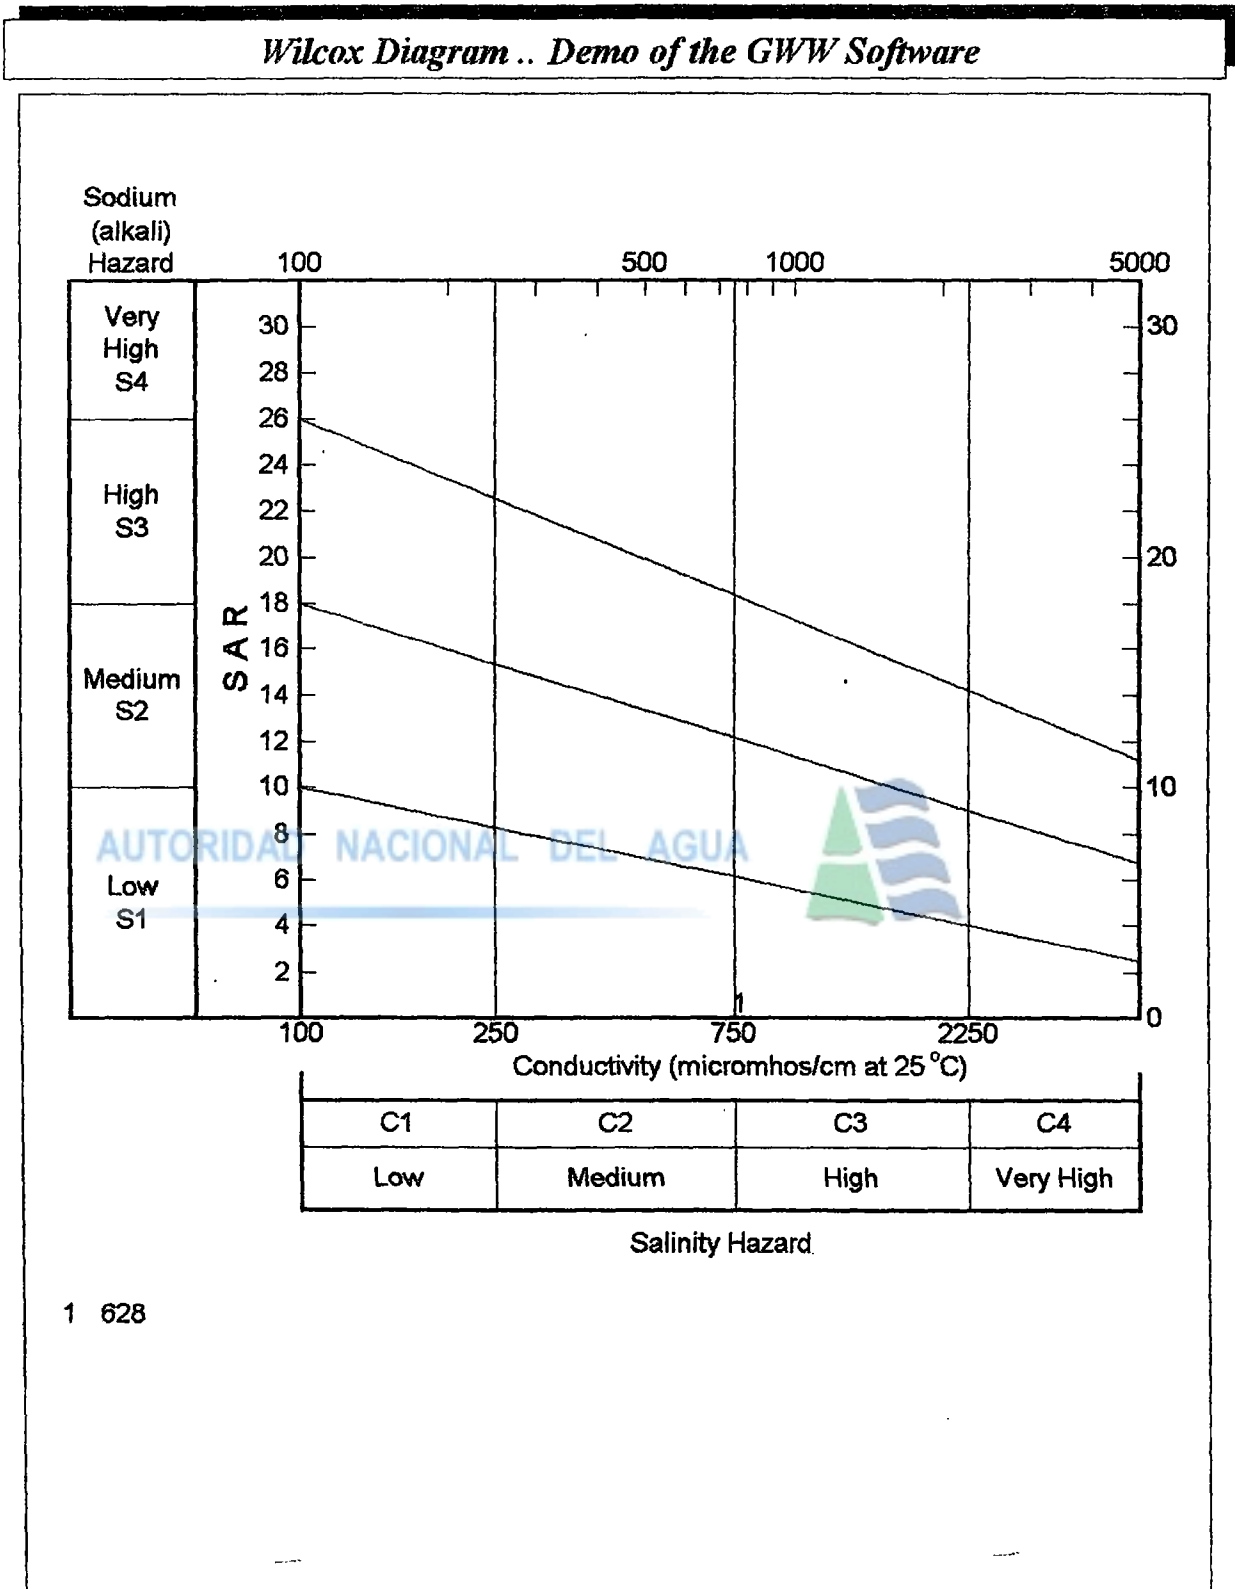
Fig. 04

Asimismo se tomó una muestra representativa del agua en el último régimen, para su análisis, los resultados se presentan en el cuadro N° 02 y Figuras 04, 05 y 06.
