MEMORIA DESCRIPTIVA FINAL

**REHABILITACION Y EQUIPAMIENTO DE
POZOS TUBULARES EN EL DEPARTAMENTO
DE PUNO**

REHABILITACION Y EQUIPAMIENTO DE POZO TUBULAR N°s/n DEL SECTOR CABANILLA(MUNICIPALIDAD)-LAMPA

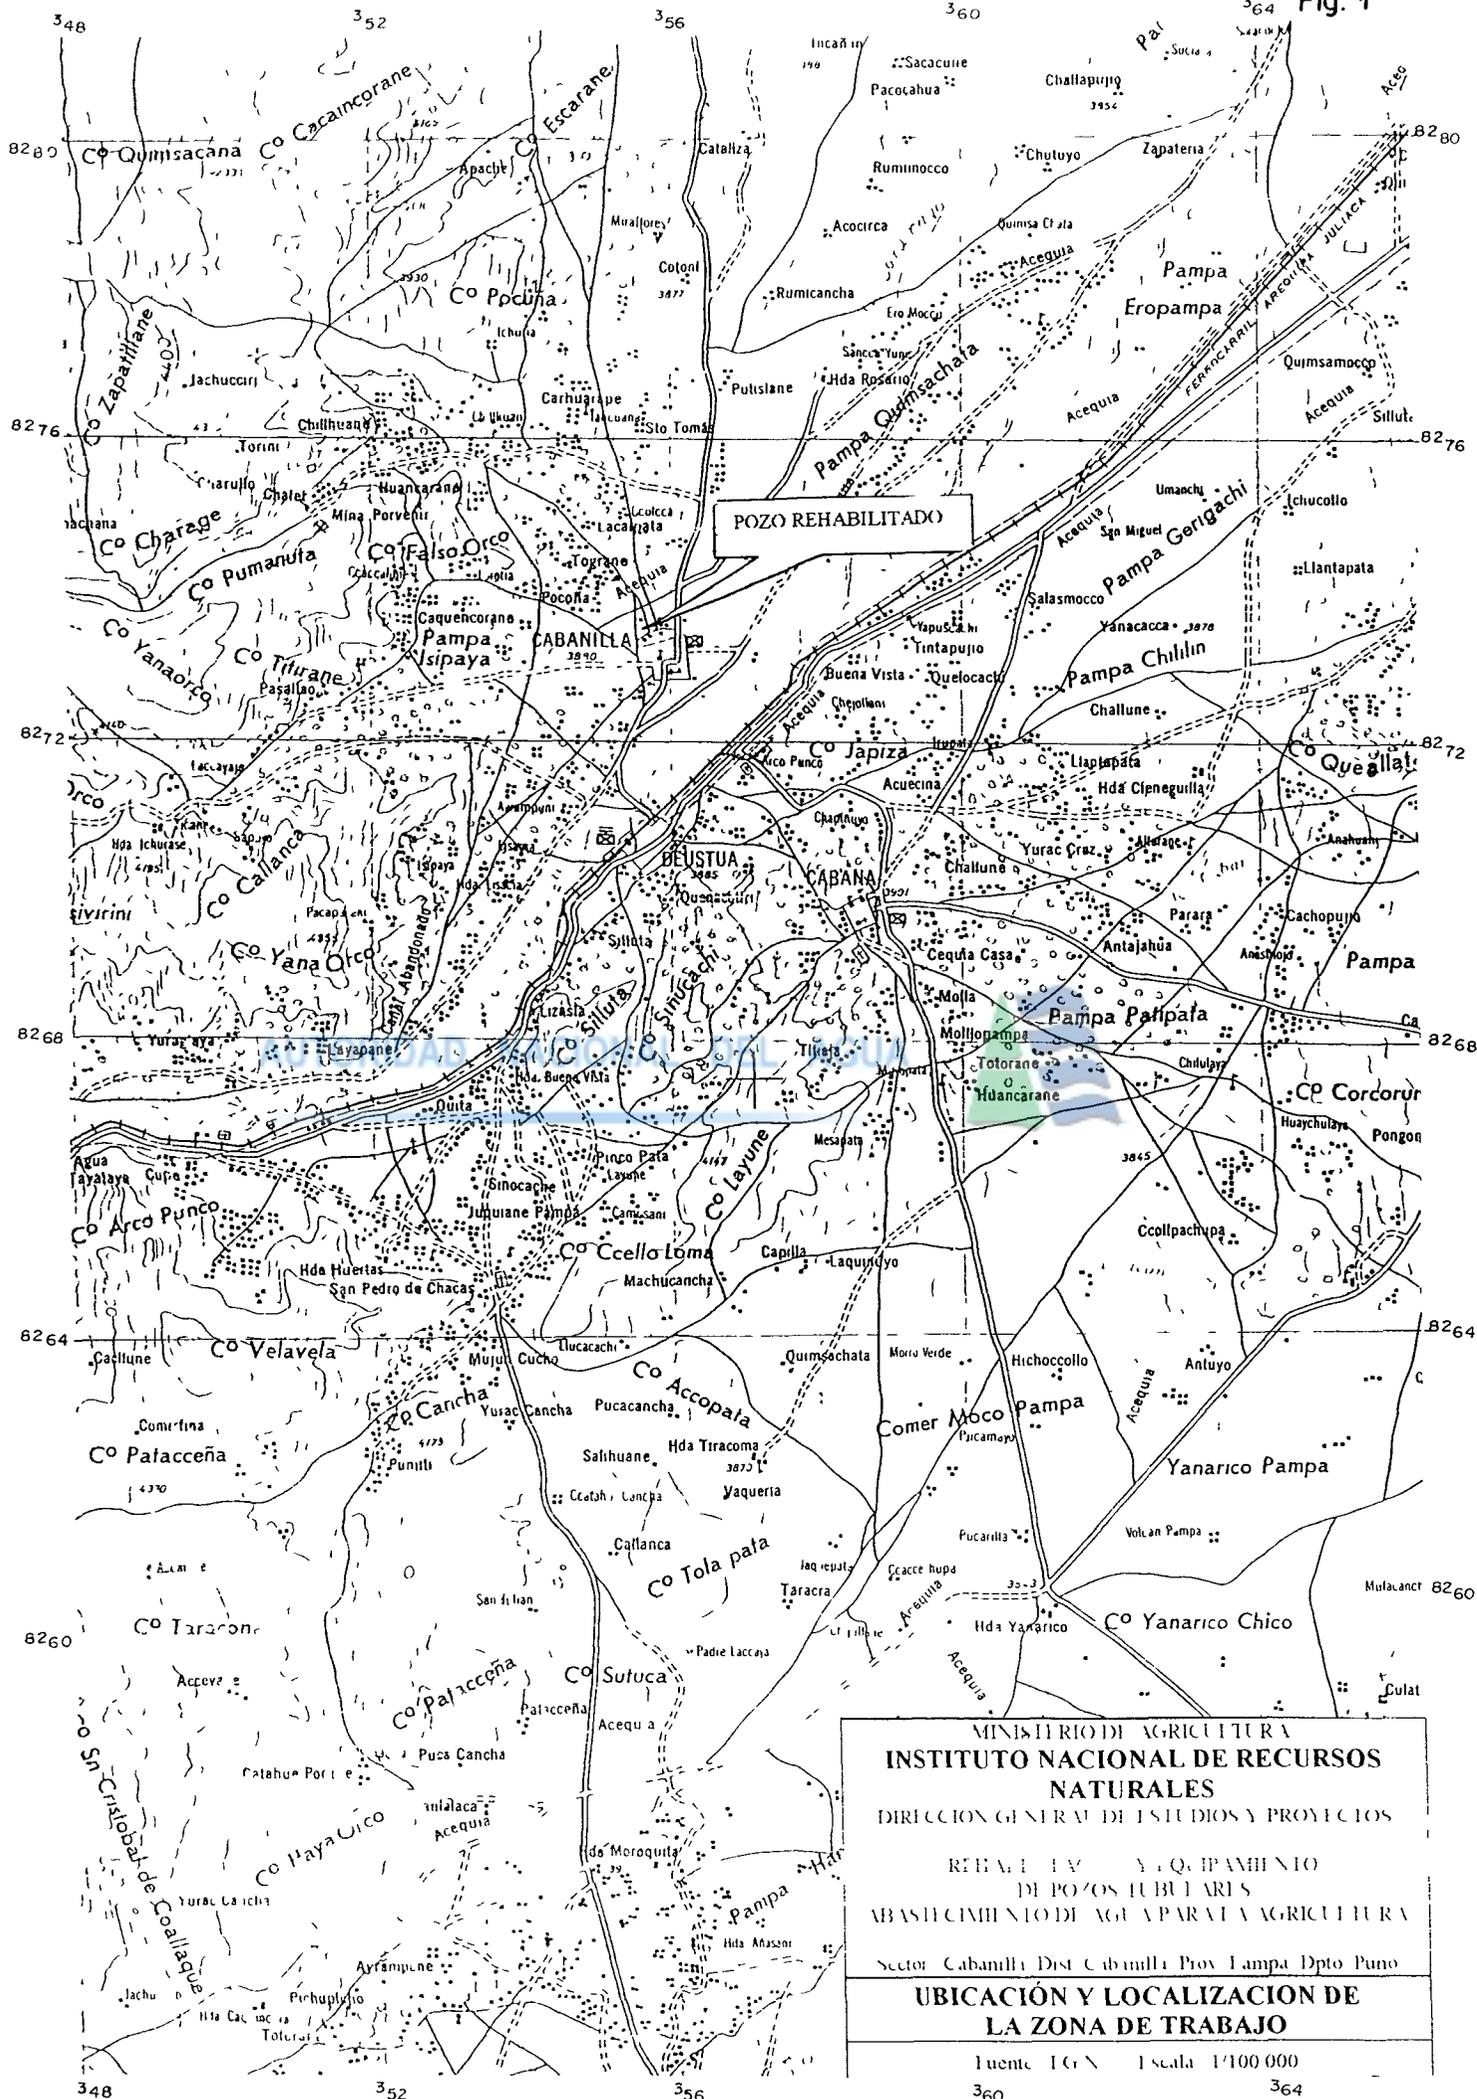
Fig. 1

MINISTERIO DE AGRICULTURA
INSTITUTO NACIONAL DE RECURSOS NATURALES
 DIRECCION GENERAL DE ESTUDIOS Y PROYECTOS
 REPARACION Y EQUIPAMIENTO DE POZOS TUBERIALES
 ABASTECIMIENTO DE AGUA PARA LA AGRICULTURA
 Sector Cabanilla Dist. Cabanilla Prov. Lampa Dpto. Puno
UBICACION Y LOCALIZACION DE LA ZONA DE TRABAJO
 Fuente: IGN Escala 1:100 000

El pozo rehabilitado pertenece a la municipalidad de Cabanilla y se encuentra ubicado en el Distrito de Cabanilla, Provincia de Lampa, Departamento de Puno. Ver figura N° 01.
