MEMORIA DESCRIPTIVA FINAL

**REHABILITACION Y EQUIPAMIENTO DE
POZOS TUBULARES EN EL DEPARTAMENTO
DE PUNO**

POZO N° 28 SECTOR LAMPA-TUNI GRANDE

REHABILITACION Y EQUIPAMIENTO DE POZO TUBULAR N°28 DEL SECTOR TUNI GRANDE-LAMPA

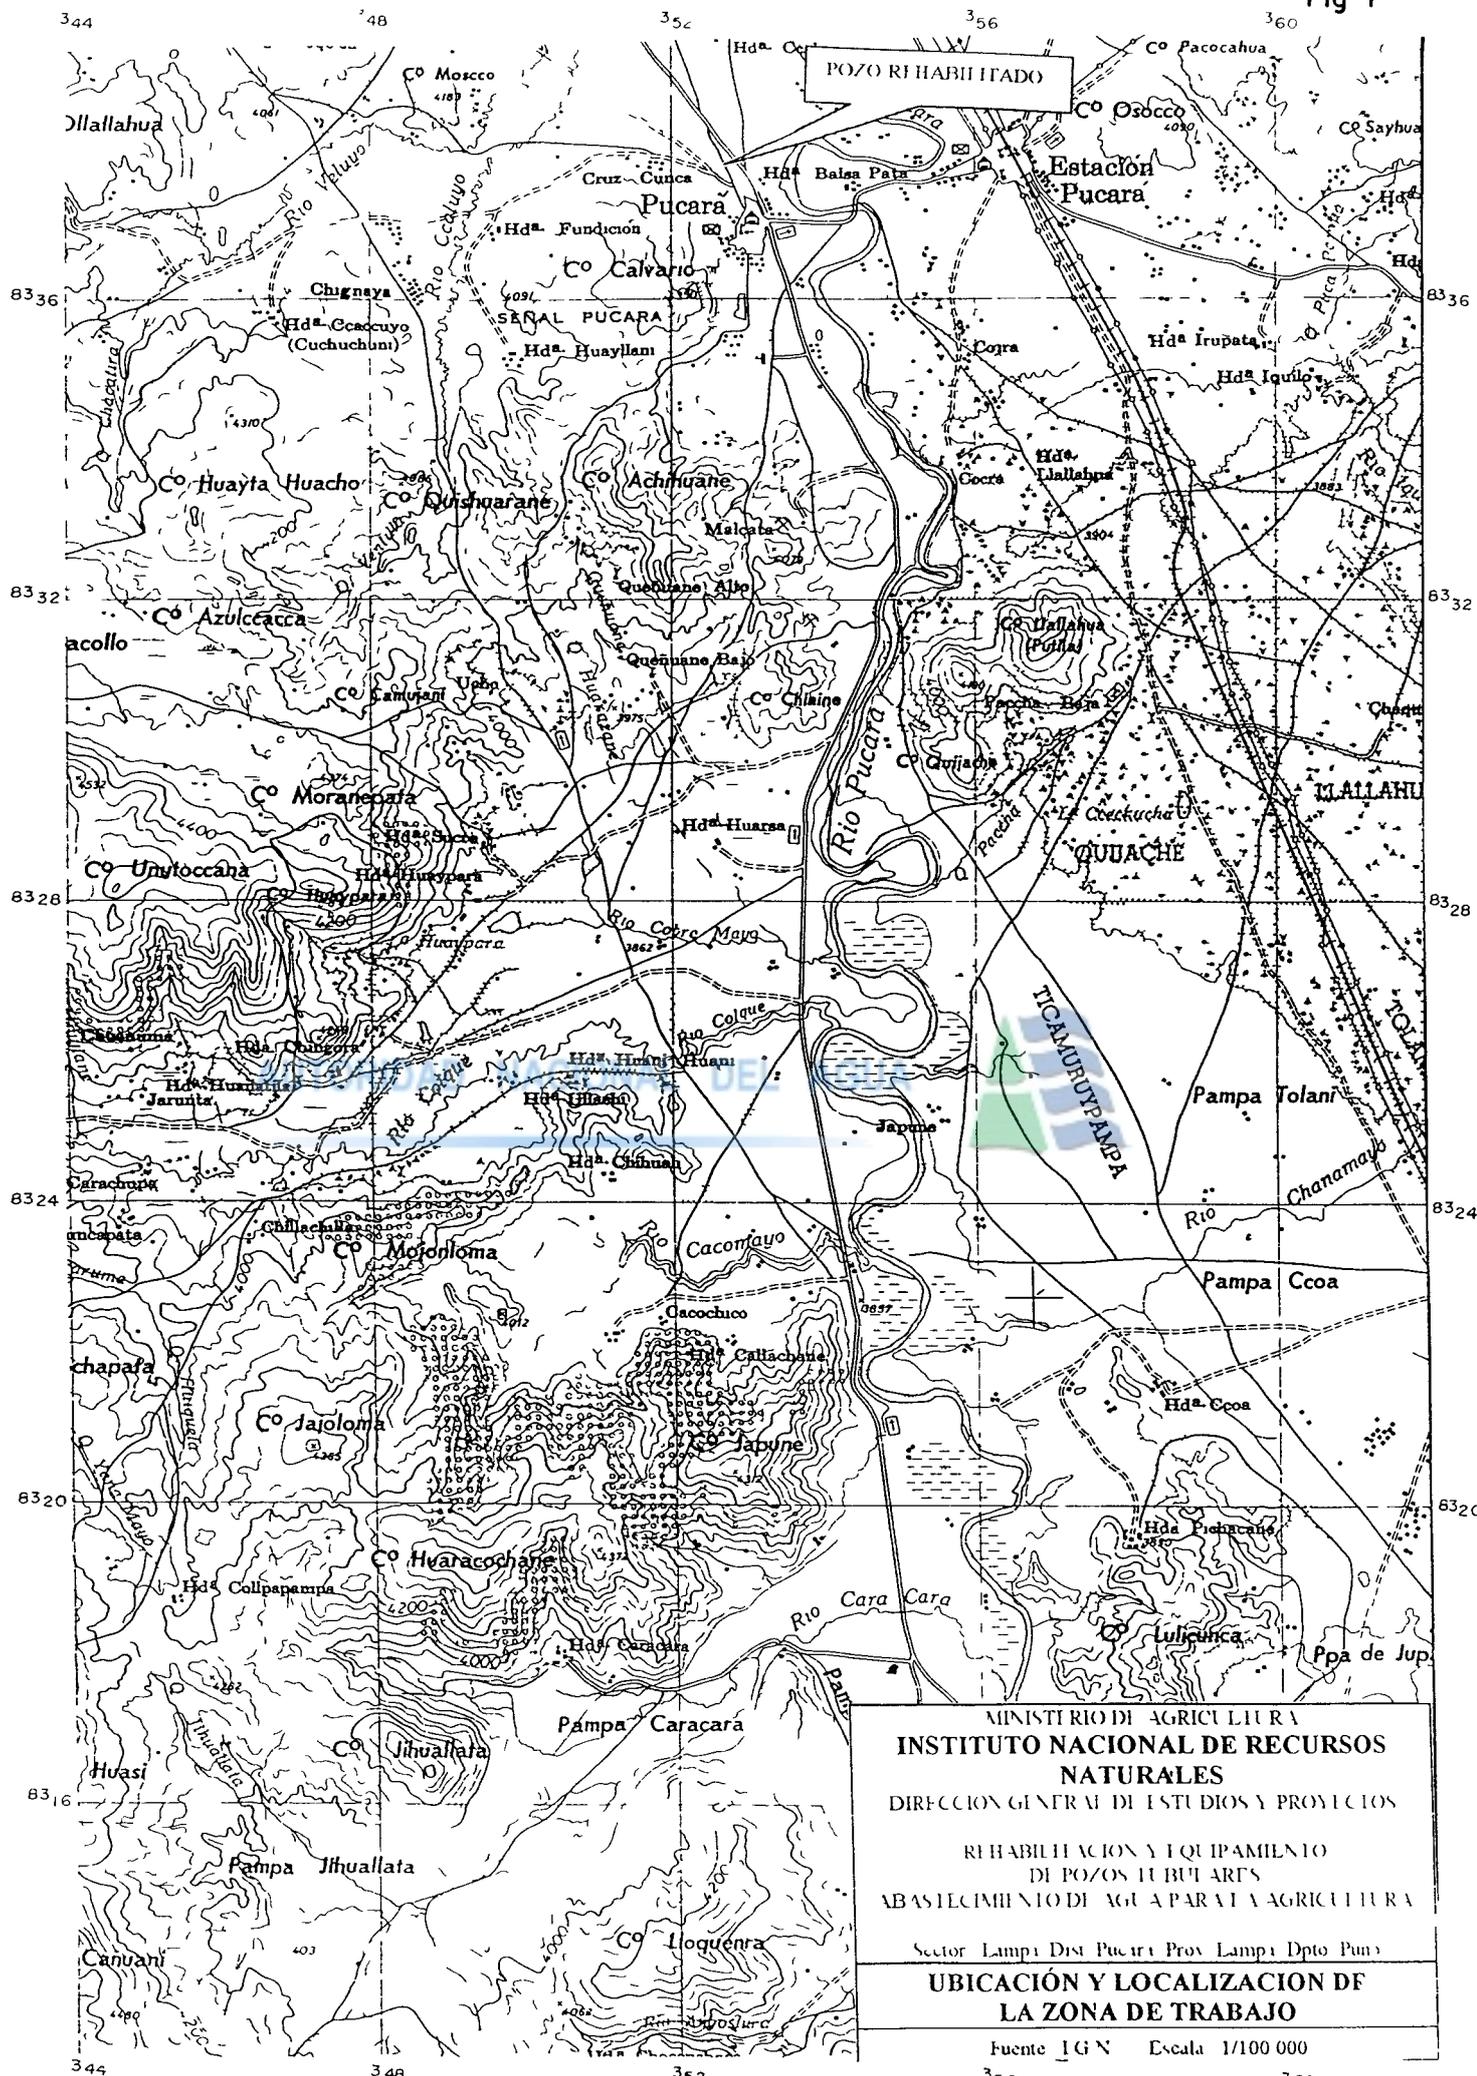
El pozo rehabilitado pertenece al sector de Tuni Grande, se encuentra ubicado en el Distrito de Pucará, Provincia de Lampa, Departamento de Puno. Ver figura N° 01.
